Отчёт об инспекции

Заказчик:
ООО «ТУР»

Шпиндельный узел:
Номат
2-056-16-0080

Дата:
04.04.2018

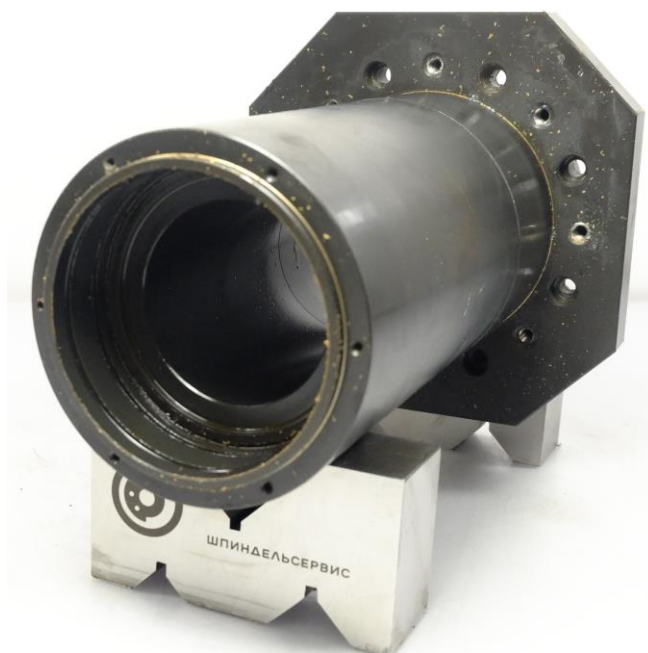
Стакан передней опоры

Механические повреждения.

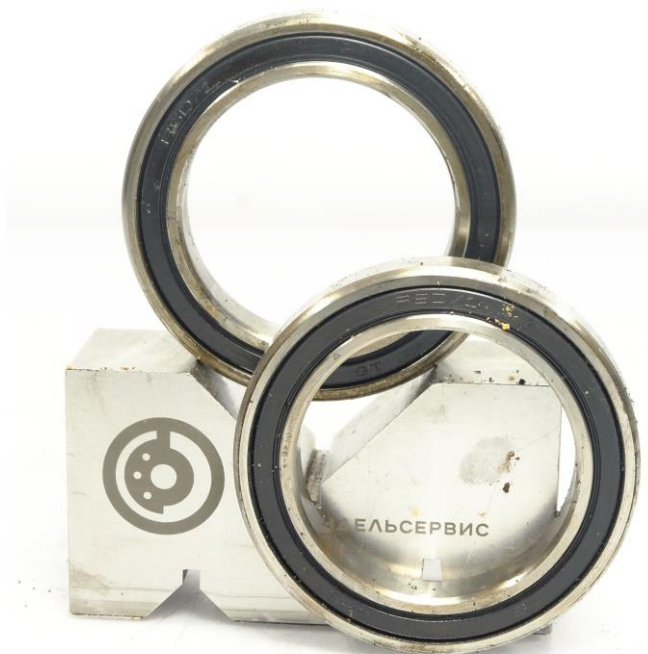
Подшипники передней опоры

Шум при вращении.

- Промывка и очистка деталей ШУ;
- Установка новых прецизионных подшипников;
- Замена энкодера;
- Шлифовка торца пружинного стакана;
- Обкатка ШУ.

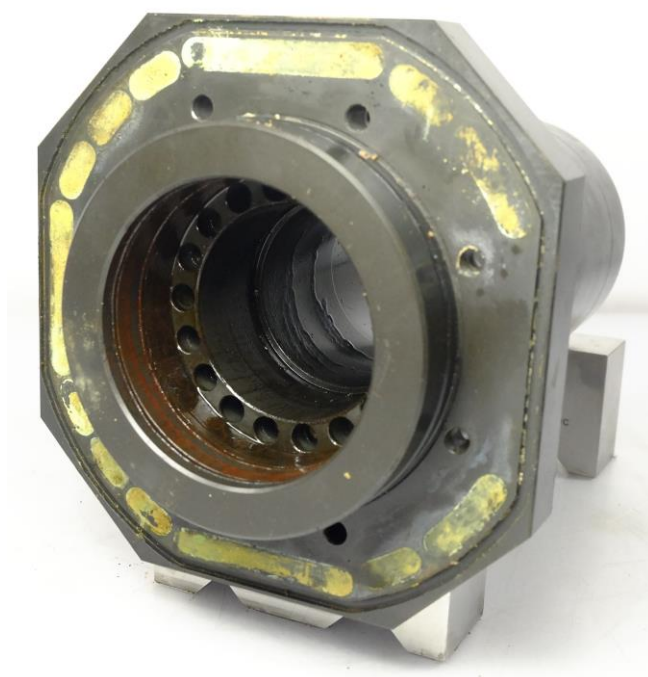
Стакан задней опоры

Шум при вращении.

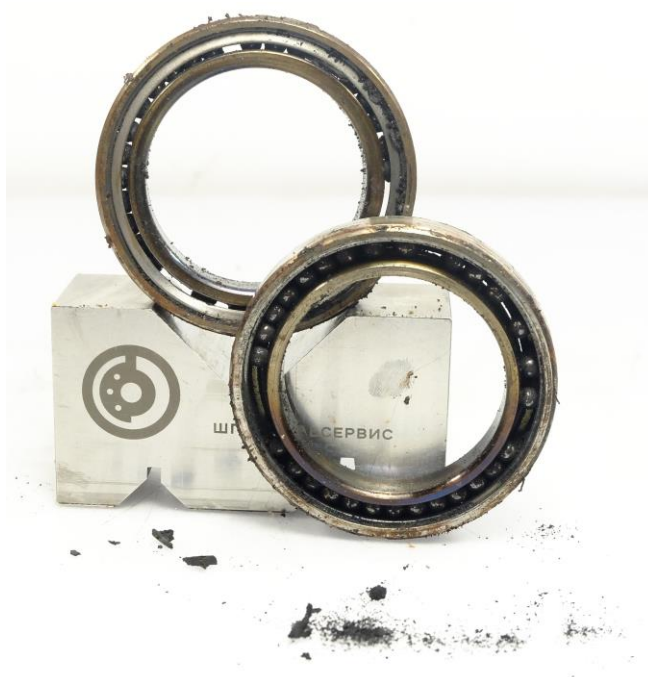
Подшипники задней опоры

Подшипники сгорели.

Сепаратор разрушен.

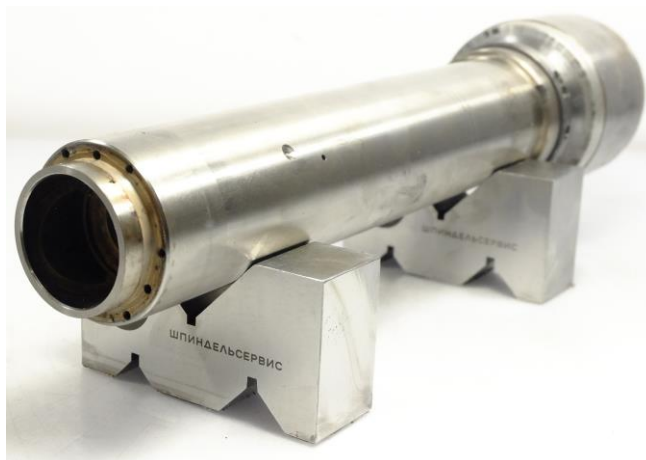
Вал ШУ

Механические повреждения отсутствуют.

Геометрические параметры вала в поле допуска.

Биение торца вала под заднюю опору – 2 мкм.

Радиальное биение внутри конуса – 1 мкм.

Осевое биение у торца конуса – 1 мкм.

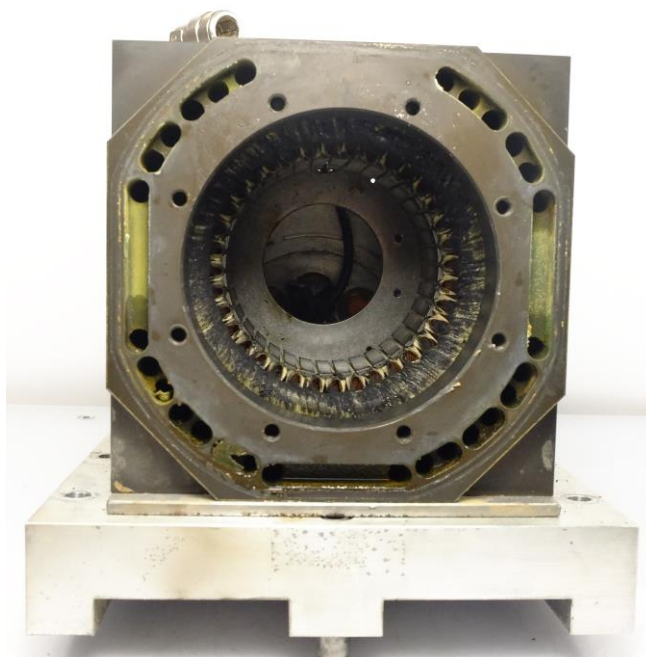
Статор

Механические повреждения отсутствуют.

Электрические параметры статора в поле допуска.

Чрезмерное загрязнение.

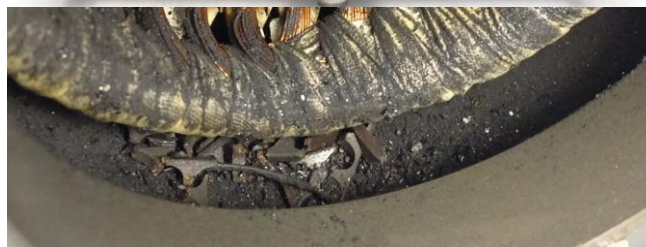
Остатки сепаратора в корпусе.

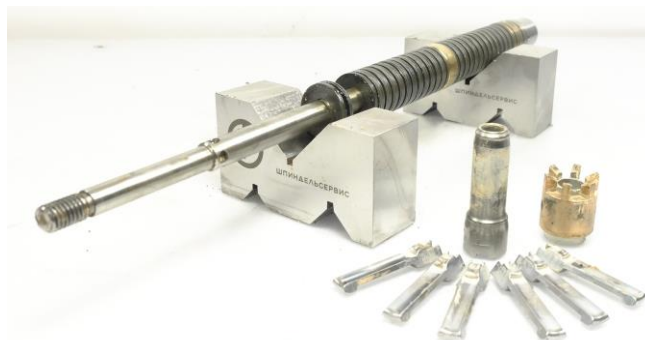
Система фиксации инструмента

Усилие затяга – 6,8 кН.

Состояние пружин – хорошо.

Состояние штока – хорошо.

Состояние цанги – хорошо.

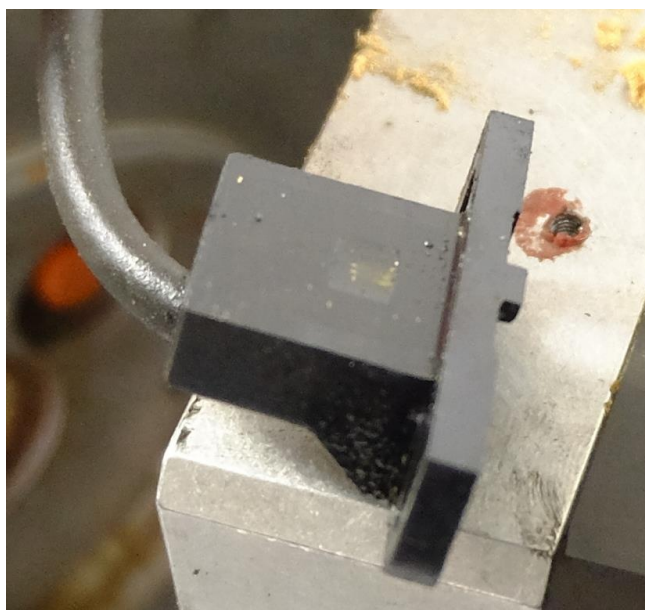
Механическое повреждение
ответственной поверхности.

Энкодер неисправен.

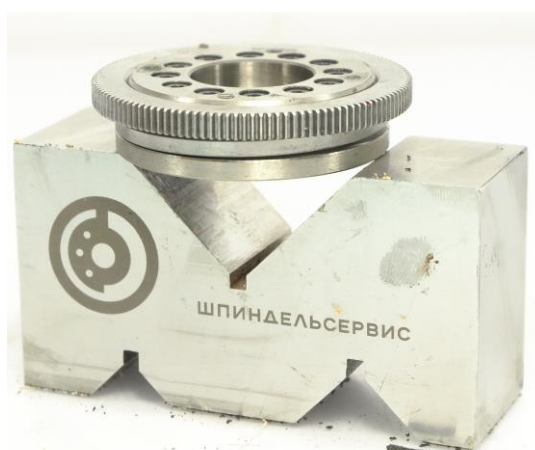
Колесо энкодера

Механические повреждения
отсутствуют.

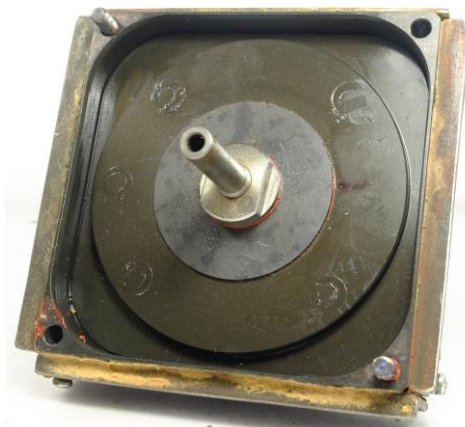
Пневмоцилиндр исправен.

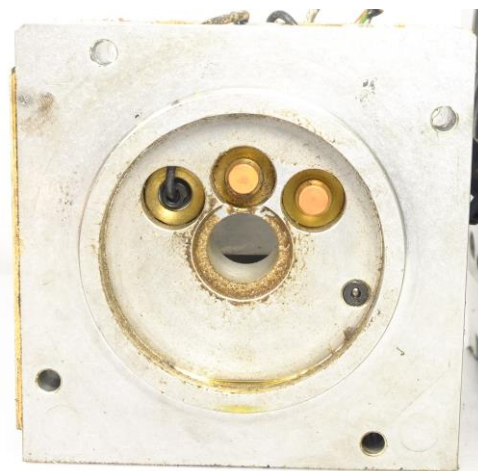
Датчики смены инструмента исправны.

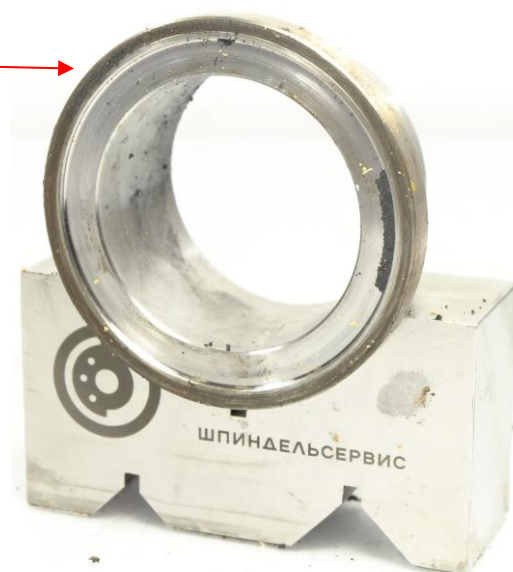
Пружинный стакан

Механические повреждения торца.
