Отчёт об инспекции

Заказчик:
ООО «ОНИКСПРО»

Шпиндельный узел:
Homag 2-017-95-5270

Дата:
04.05.2017

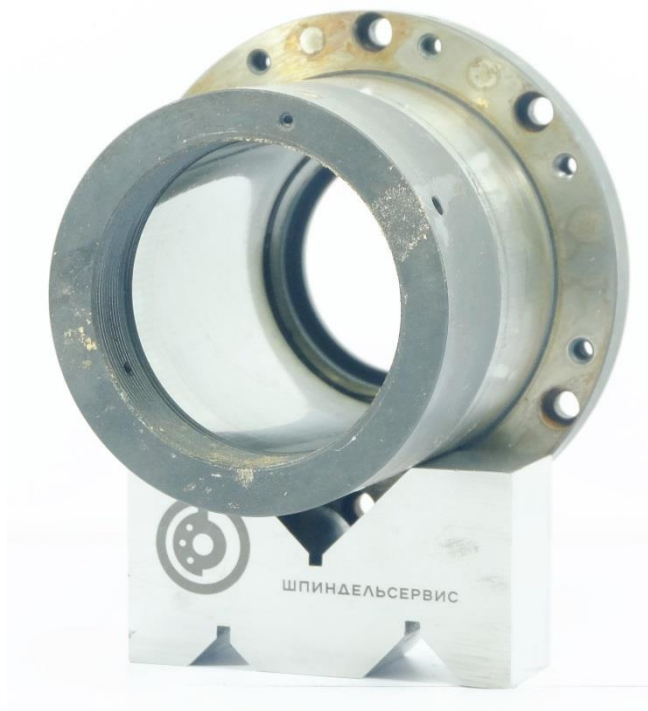
Стакан передней опоры

Механические повреждения отсутствуют.

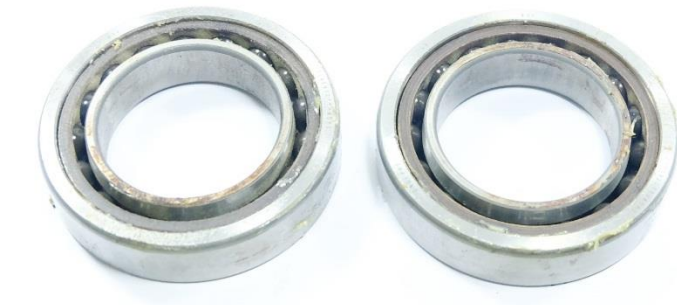
Подшипники передней опоры

Механические повреждения отсутствуют.

Шум при вращении.

- Промывка и очистка деталей ШУ;
- Установка новых прецизионных подшипников;
- Настройка и калибровка датчиков положения инструмента;
- Обкатка ШУ.

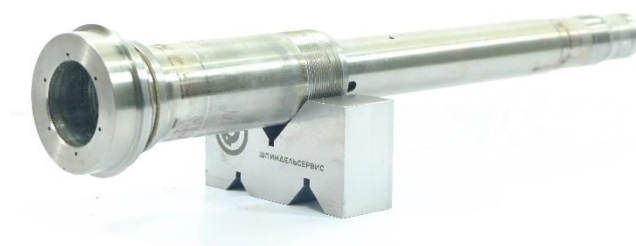
Вал ШУ

Механические повреждения отсутствуют.

Радиальное биение инструментального конуса вала – 4 мкм.

Биение торцевой поверхности под подшипники – 2 мкм.

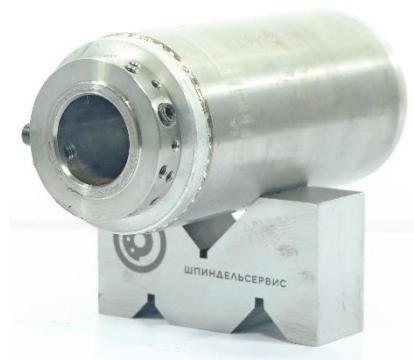
Ротор ШУ

Механические повреждения отсутствуют.

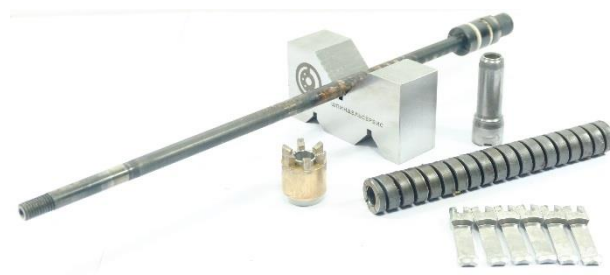
Система фиксации инструмента

Механические повреждения отсутствуют.

Усилие затяга 12,0 кН (в пределах допуска).

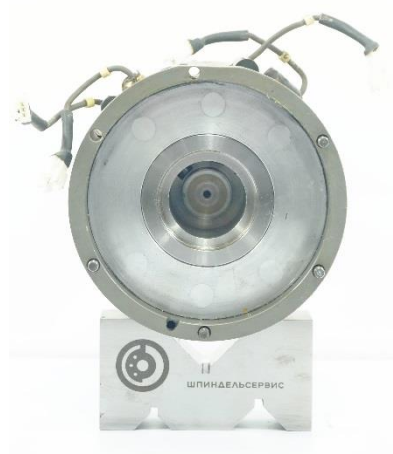
Пневмоцилиндр и датчики

Механические повреждения отсутствуют.

Исправны.

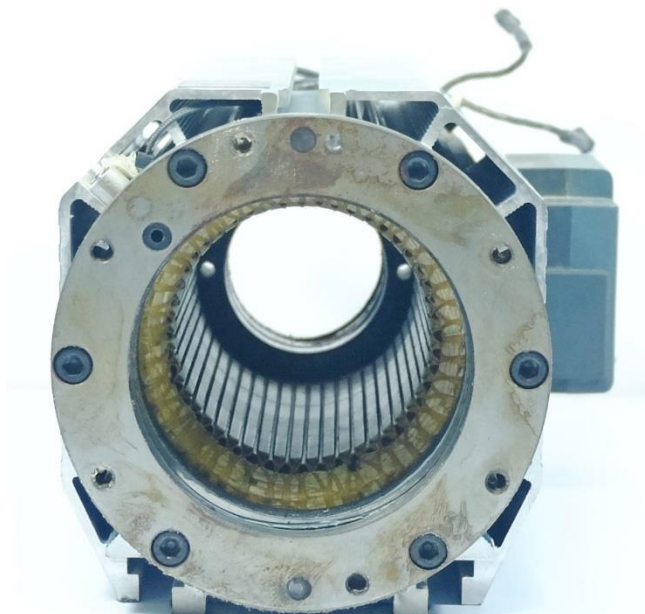
Статор ШУ

Механические повреждения отсутствуют.

Электрические параметры мотора в пределах допуска.

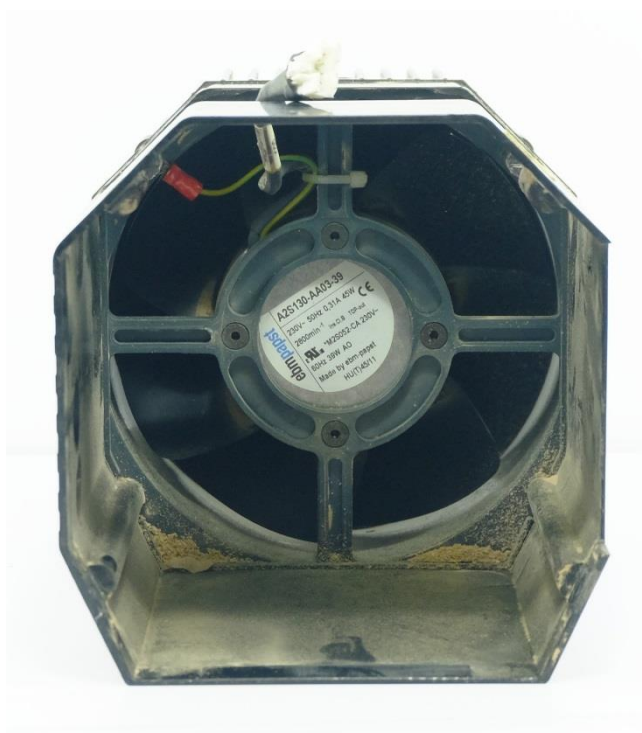
Вентилятор

Механические повреждения отсутствуют.

Исправен.
