Отчёт об инспекции

Заказчик:  
ООО «АМГ Окна»

Шпиндельный узел:  
Hornag Omlat  
Серийный номер:  
06988400

Дата:  
10.08.2018

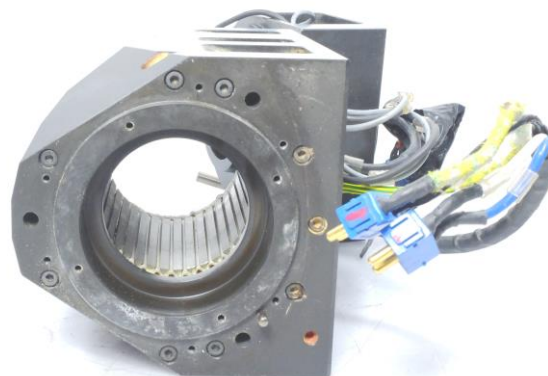
Стакан передней опоры

Механические повреждения отсутствуют.

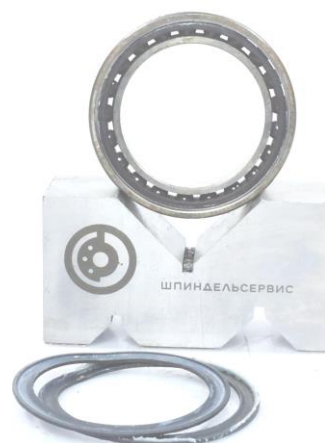
## Подшипники передней опоры

Состояние хорошее.

- Промывка и очистка деталей ШУ;
- Установка новых прецизионных подшипников;
- Обкатка ШУ.

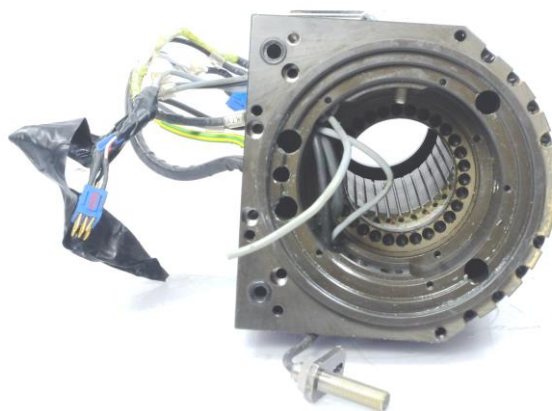
Стакан задней опоры

Механические повреждения отсутствуют.

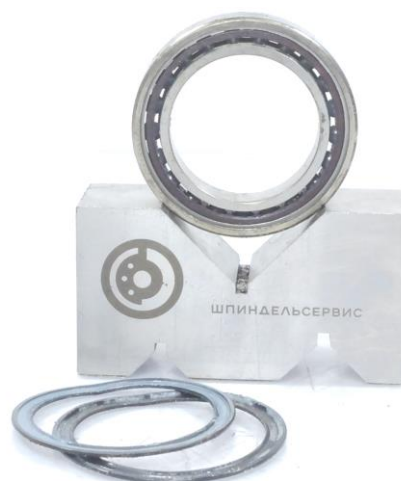
## Подшипники задней опоры

Состояние хорошее.

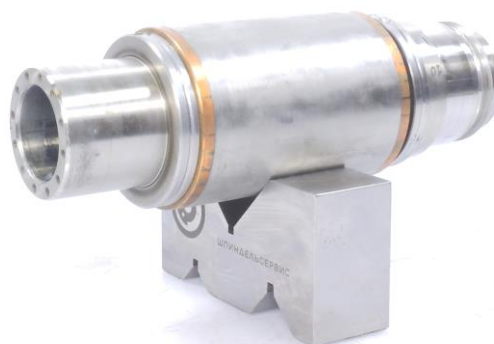
## Вал ШУ

Механические повреждения отсутствуют.

Биение торца вала под подшипники передней опоры – 1 мкм.

Радиальное биение внутри конуса вала – 1 мкм.

Осевое биение у торца конуса вала – 1 мкм.

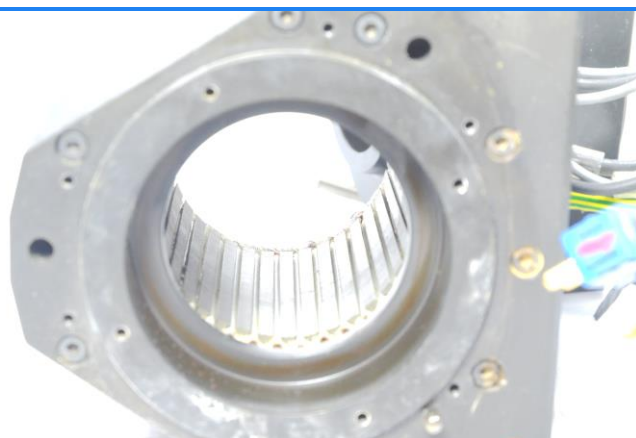
## Статор

Механические повреждения отсутствуют.

Электрические параметры статора в норме.

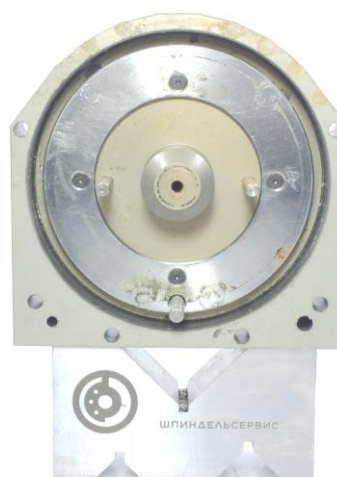
## Пневмоцилиндр

Механические повреждения отсутствуют.

Пневмоцилиндр исправен.

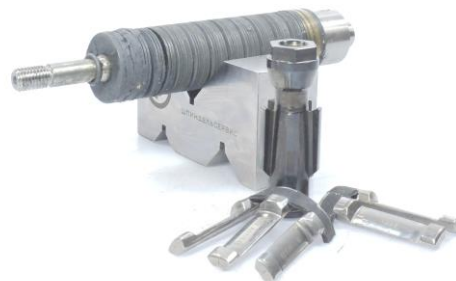
## Система фиксации

Усилие затяга – 10,0 кН.

Состояние штока –  
удовлетворительное.

Состояние пружин –  
удовлетворительное.

Состояние цанги –  
удовлетворительное.

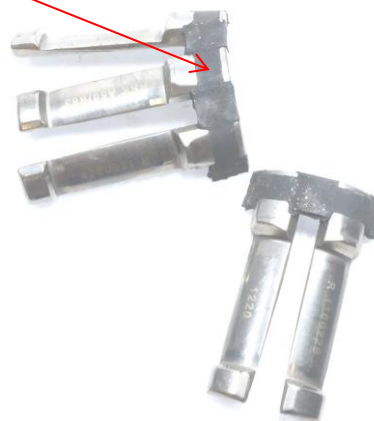
**Разрушен сепаратор лепестков цанги.**

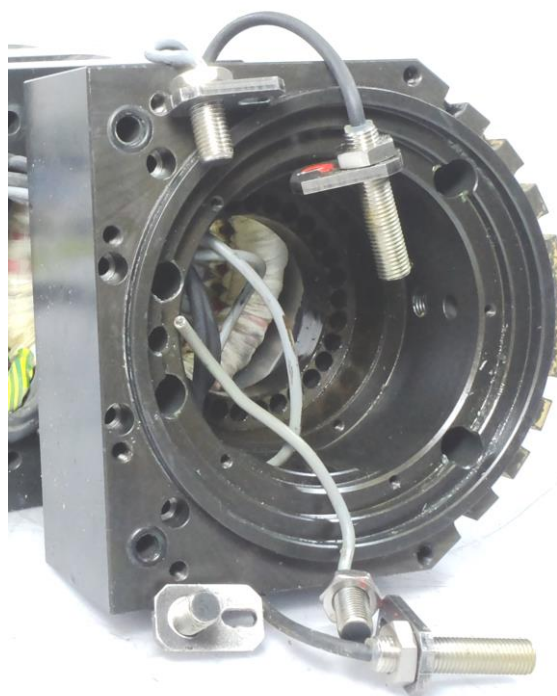
## Датчики смены инструмента

Механические повреждения  
отсутствуют.

Датчики исправны.
