Отчёт об инспекции

Заказчик:
ООО "Оникспро"

Шпиндельный узел:
Omlat
4-075-03-0804

Дата:
11.01.2018

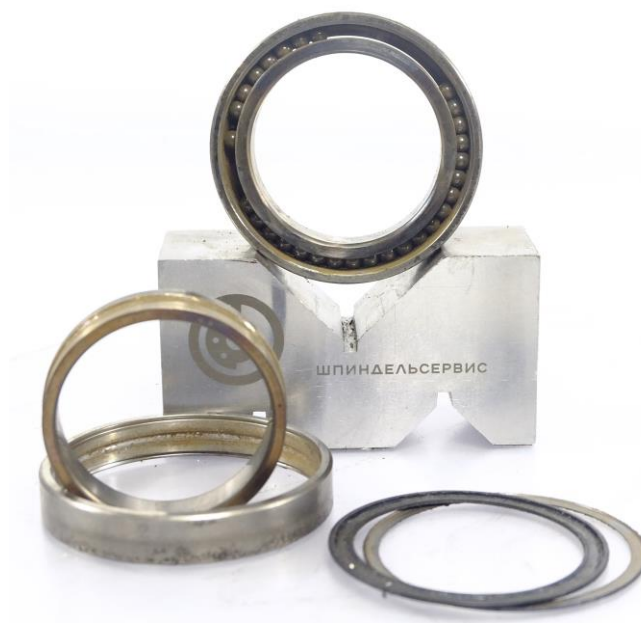
Подшипники передней опоры

Подшипники сгорели.

Неправильная схема установки подшипников.

Было установлено по схеме «Х», необходимо устанавливать по схеме «О».

- Промывка и очистка деталей ШУ;
- Установка новых прецизионных подшипников;
- Замена пружин;
- Шлифовать передний торец вала;
- Изготовить новый пружинный стакан;
- Изготовить проставочное кольцо под подшипники;
- Обкатка ШУ.

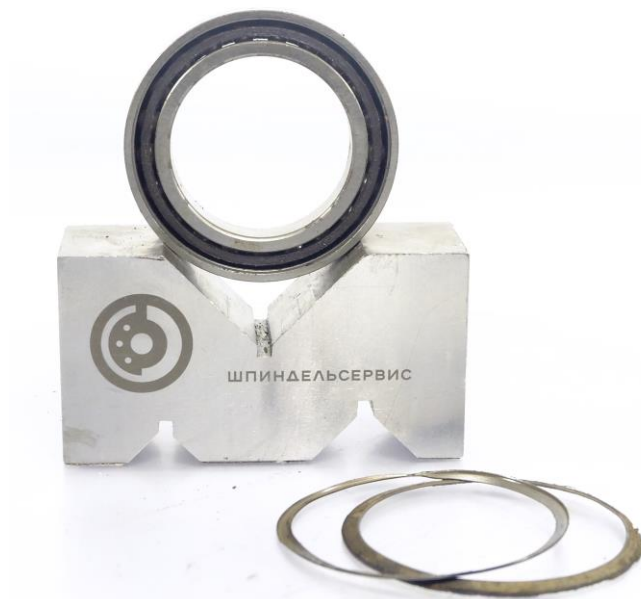
Подшипники задней опоры

Подшипники сгорели.

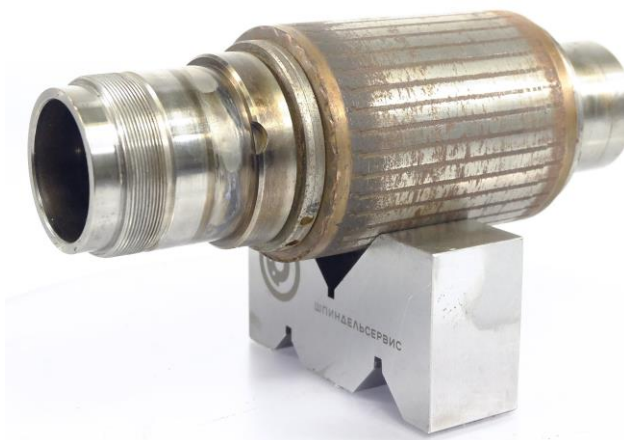
Вал ШУ

Биение торца вала передней опоры – 5 мкм (допуск – 1,5 мкм).

Радиальное биение внутри конуса вала – 1 мкм.

Осевое биение у торца конуса – 1 мкм.

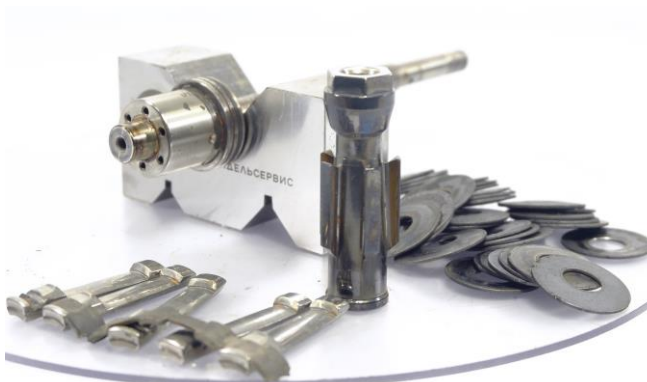
Система фиксации инструмента

Усилие затяга – 4,5 кН (допуск 11,0 кН).

Состояние пружин – удовлетворительно.

Состояние цанги – хорошо.

Уплотнения цанги потеряли эластичность.

Состояние штока – удовлетворительно.

Следы выкрашивания цилиндрической поверхности штока от работы пружин.

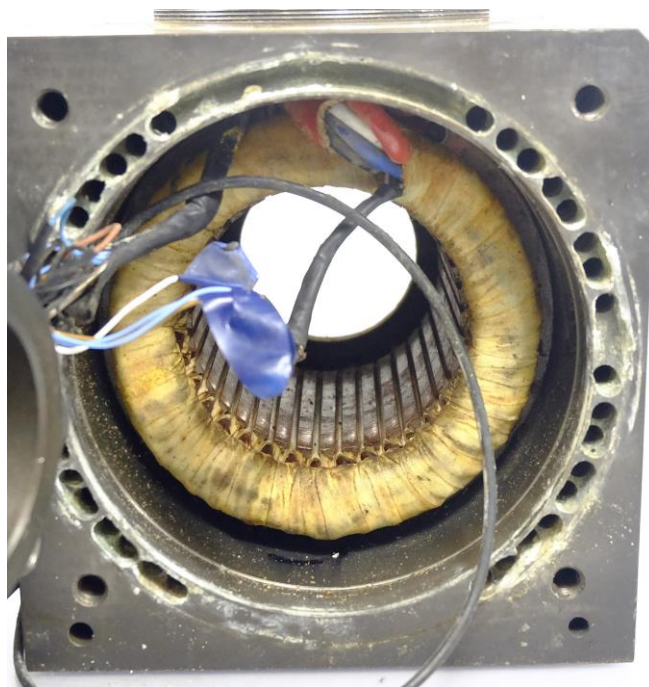
Ротор

Механические повреждения отсутствуют.

Электрические параметры статора в норме.

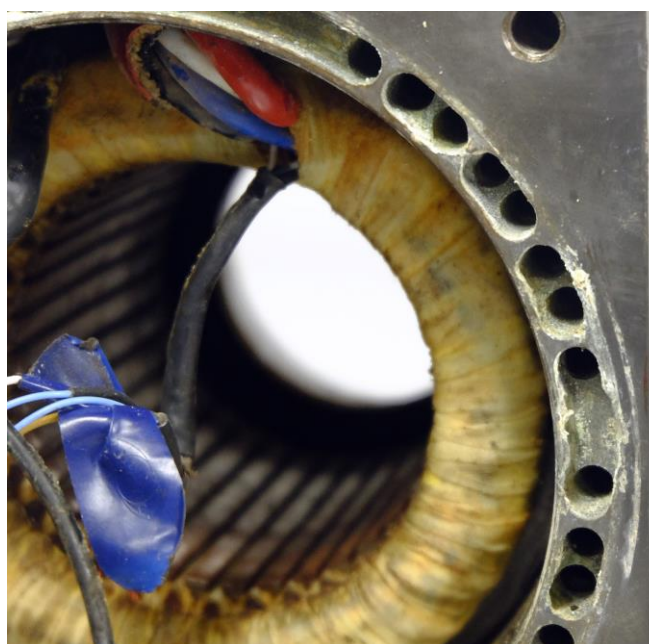
Корпус

Стенки контура охлаждения подвержены сквозной коррозии.

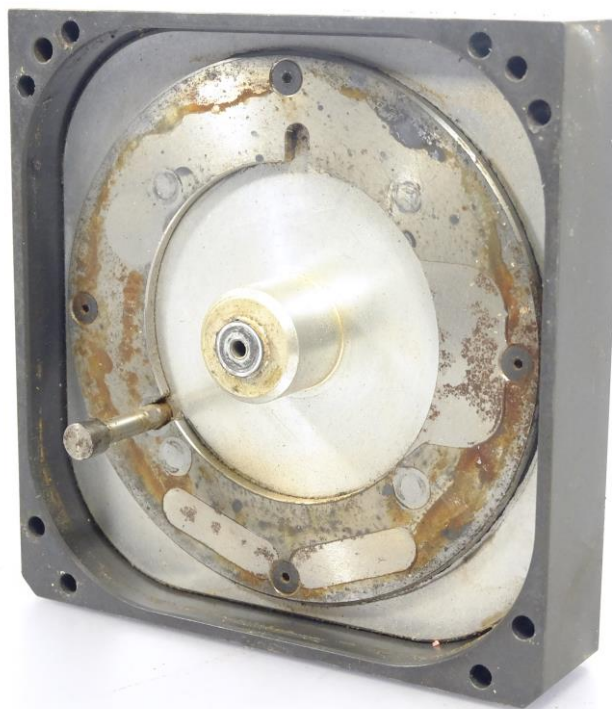
Механические повреждения отсутствуют.

Пневмоцилиндр исправен.

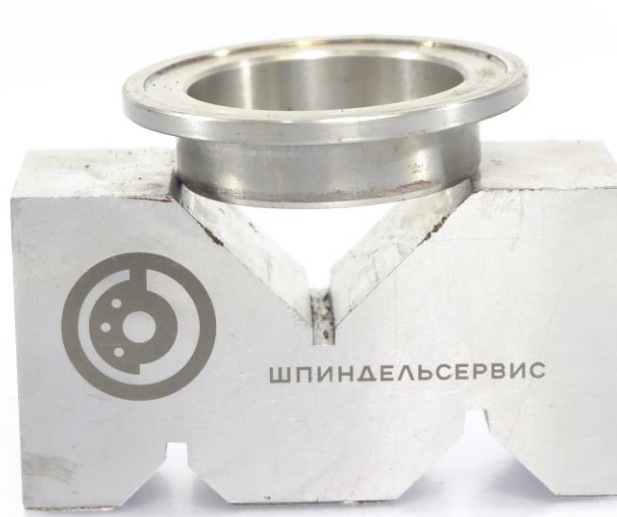
Пружинный стакан

Деформация торца пружинного стакана.

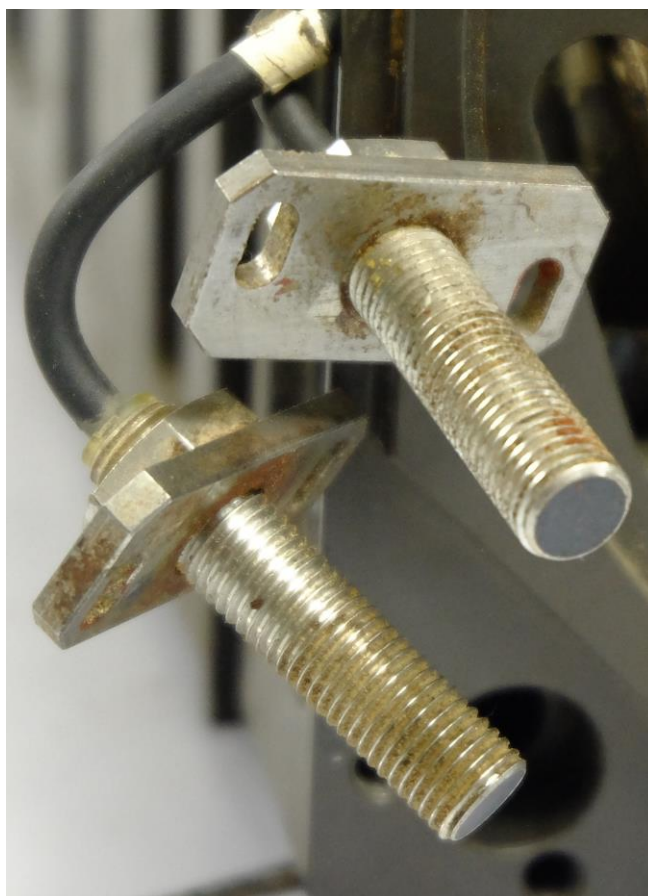
Датчики смены инструмента

Механические повреждения отсутствуют.

Датчики исправны.
