Отчёт об инспекции

Заказчик:
ООО «Диаконт»

Шпиндельный узел:
Mazak QTN-200

Дата:
10.07.2017

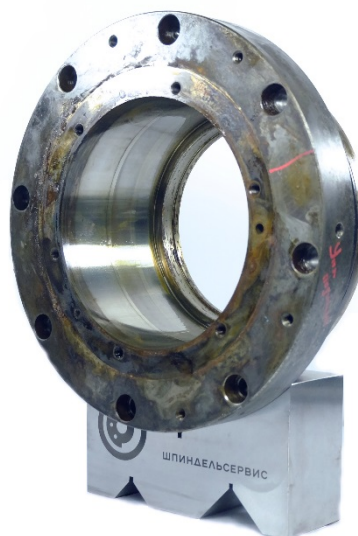
Стакан передней опоры

Механические повреждения отсутствуют.

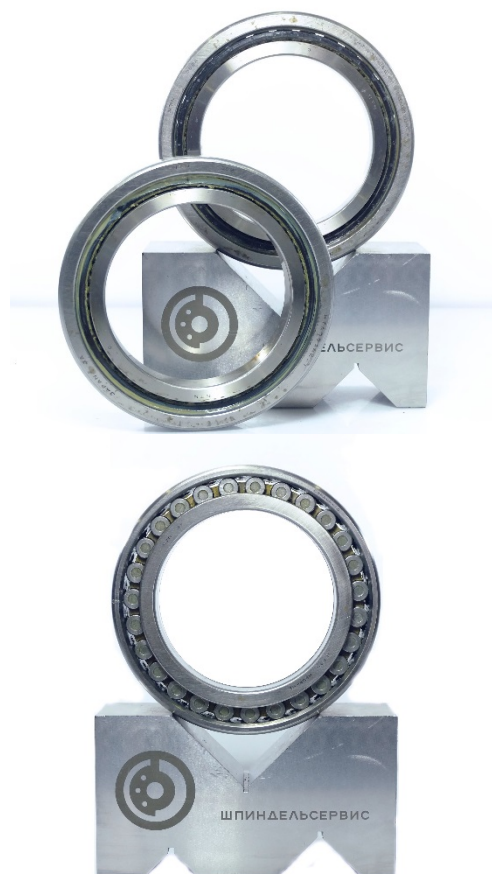
Подшипники передней опоры

Механические повреждения отсутствуют.

Шум при вращении.

- Промывка и очистка деталей ШУ;
- Установка новых прецизионных подшипников;
- Изготовление новых уплотнительных проставок;
- Обкатка ШУ.

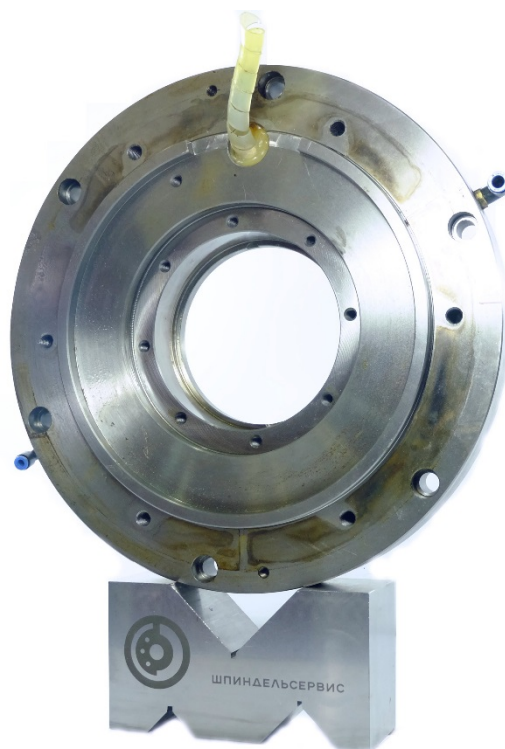
Фланец передней опоры

Механические повреждения отсутствуют.

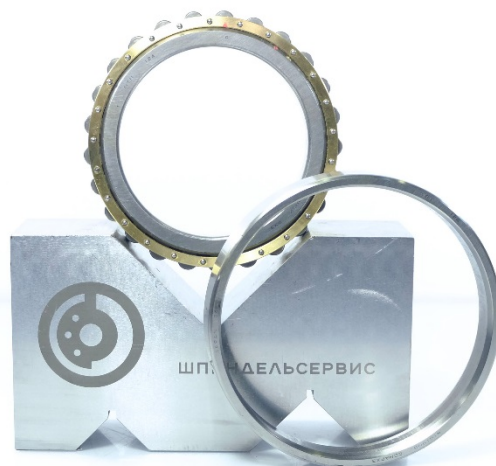
Подшипник задней опоры.

Механические повреждения отсутствуют.

Шум при вращении.

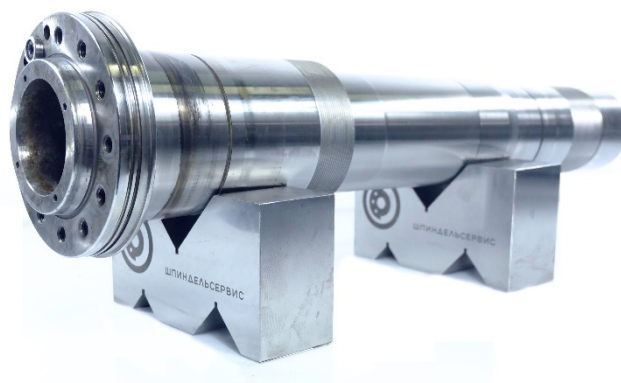
Вал ШУ

Механические повреждения отсутствуют.

Радиальное биение конуса вала под патрон – 1 мкм.

Осевое биение у торца конуса под патрон – 1 мкм.

Радиальное биение конуса под центр – 1,5 мкм.

Биение торцевой поверхности под подшипники передней опоры – 8 мкм.

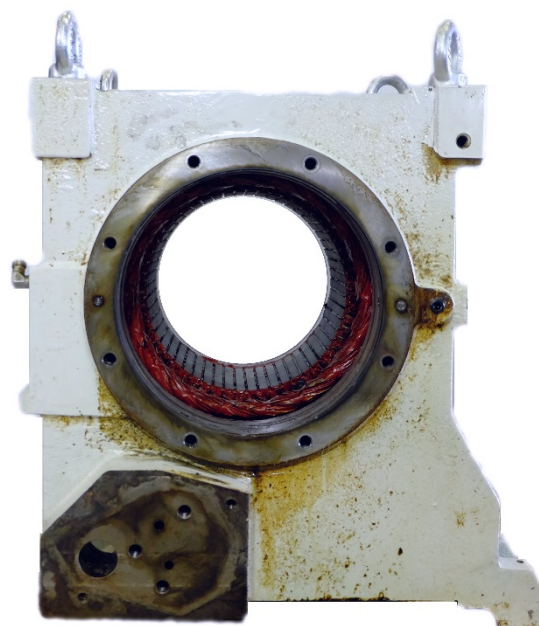
Ротор

Механические повреждения отсутствуют.

Электрические параметры ротора в норме.

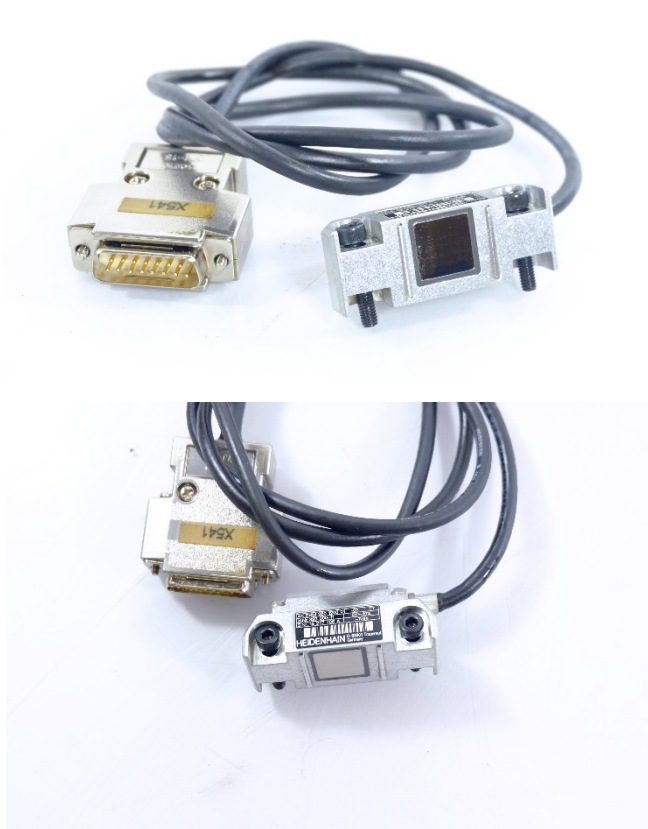
Механические повреждения отсутствуют.

Энкодер исправен.

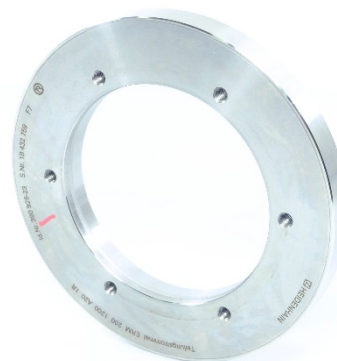
Колесо энкодера

Механические повреждения отсутствуют.

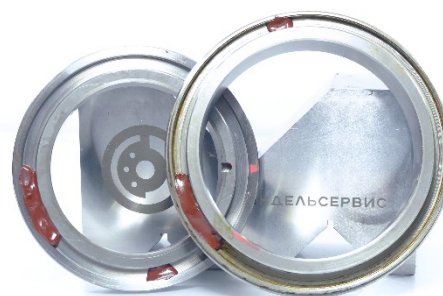
Уплотнительные прокладки

Износ продольного размера прокладок под подшипники.
