Отчёт об инспекции

ООО Завод дозировочной
техники "Ареопаг"

Mazak Integrex i 200

15.06.2018

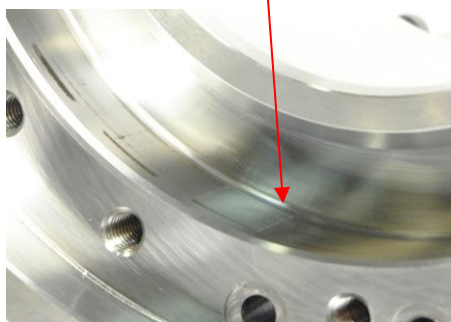
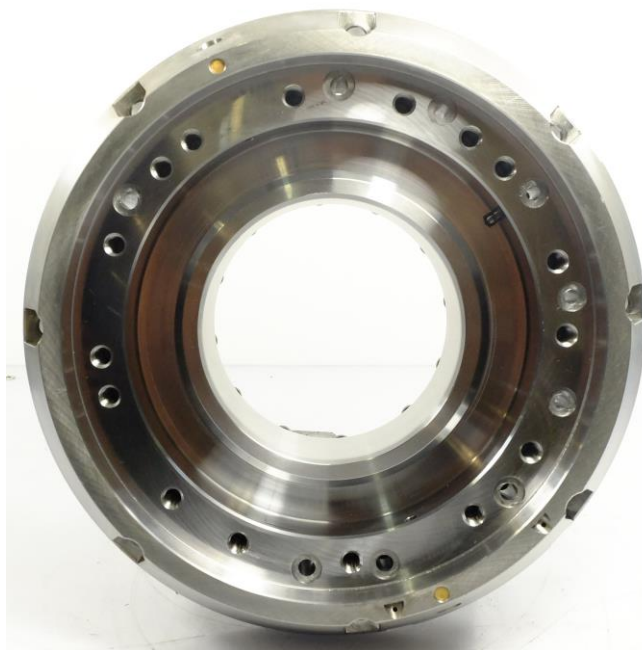
Стакан передней опоры

Механические повреждения посадочной поверхности под подшипники отсутствуют.

След от затирания на поверхности контакта с гидроцилиндром.

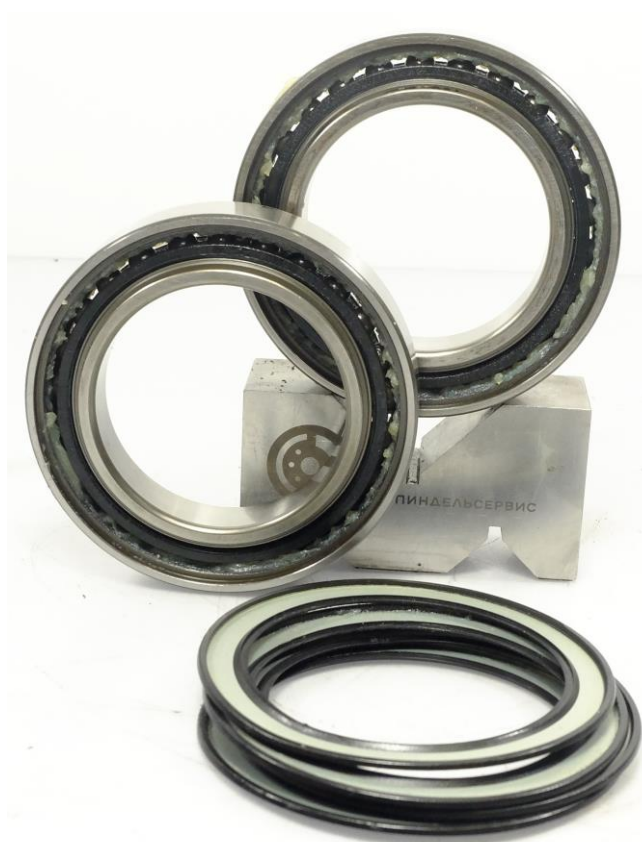
Подшипники передней опоры

Шум при вращении.

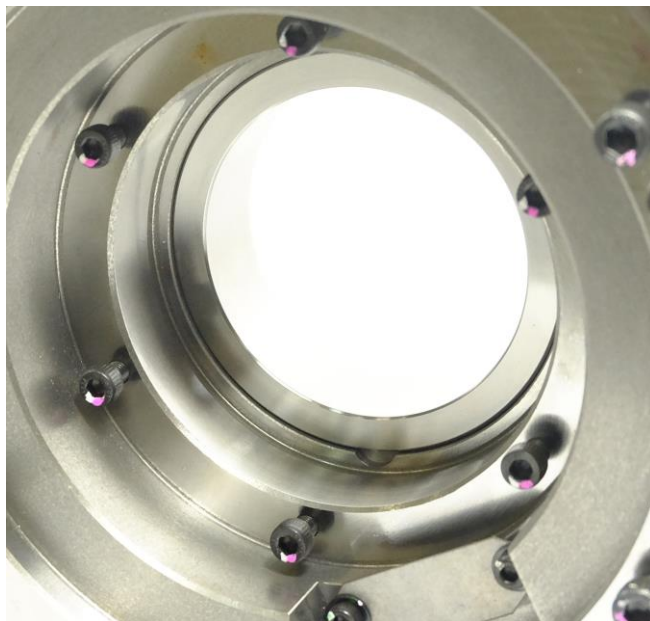
Стакан задней опоры

Механические повреждения отсутствуют.

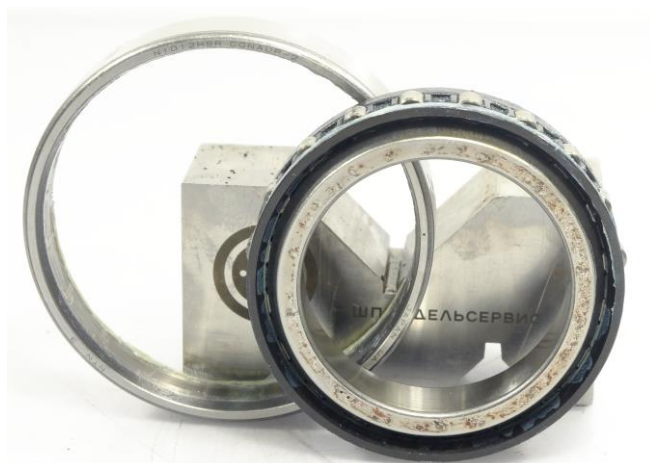
Подшипник задней опоры

Шум при вращении.

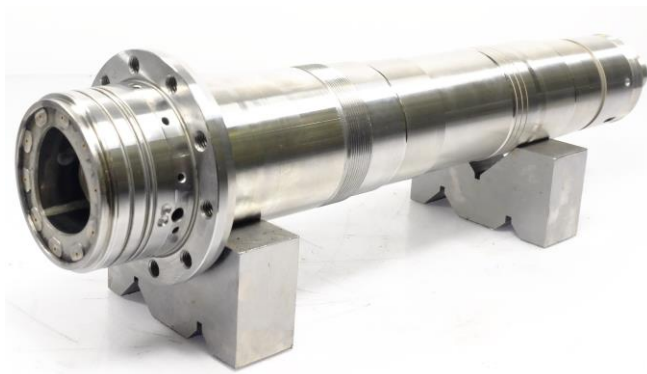
Вал ШУ

Биение торца вала под переднюю опору – 2 мкм.

Биение торца вала под заднюю опору – 2 мкм.

Радиальное биение на 50 мм – 9 мкм.

Радиальное биение на 250 мм – 20 мкм (допуск – 15 мкм).

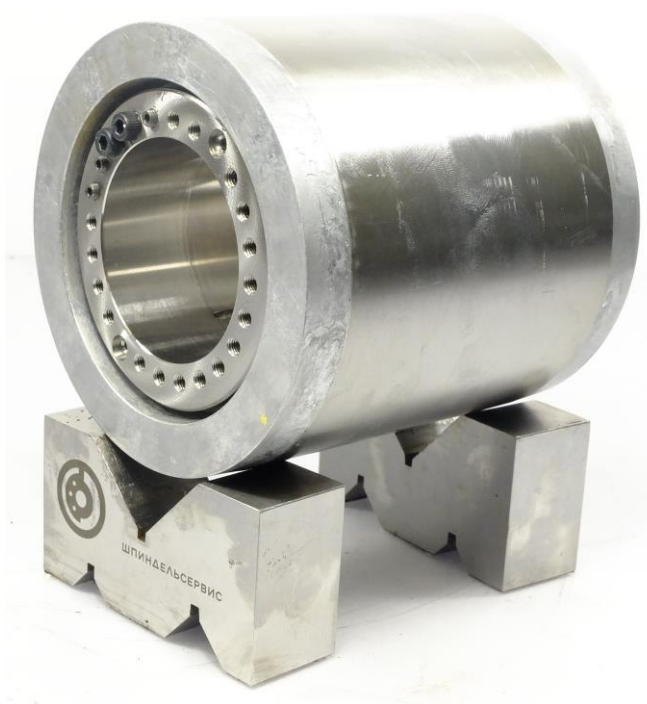
Ротор

Механические повреждения отсутствуют.

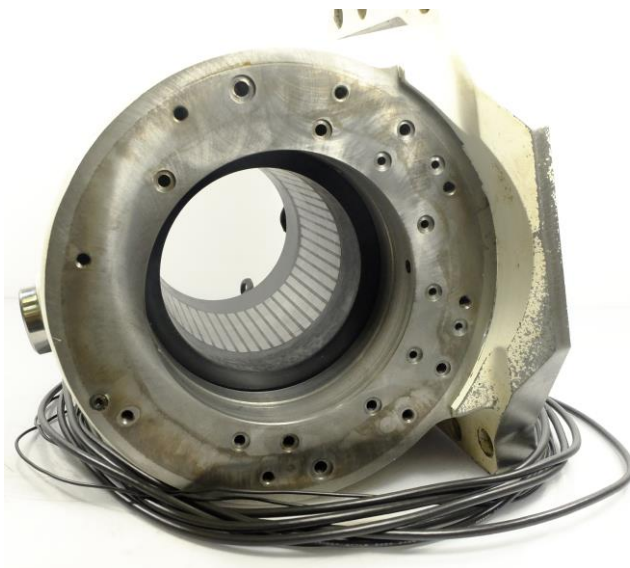
Статор

Механические повреждения отсутствуют.

Электрические параметры статора в поле допуска.

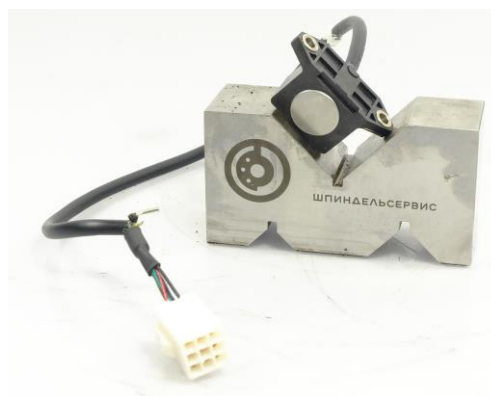
Энкодер

Работоспособность проверить не удалось.

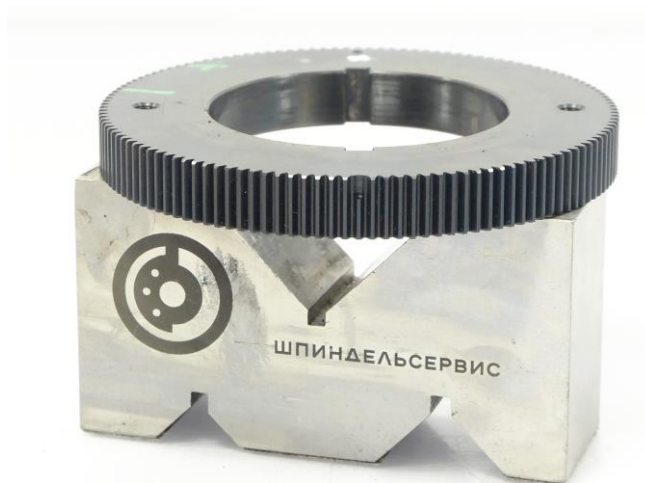
Колесо энкодера

Механические повреждения отсутствуют.

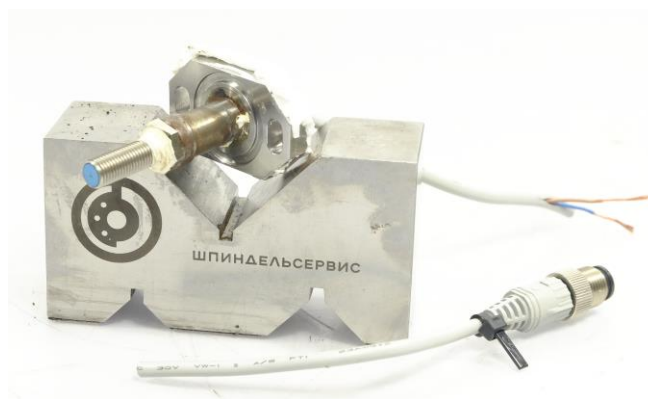
Датчики смены инструмента

Датчики неисправны.

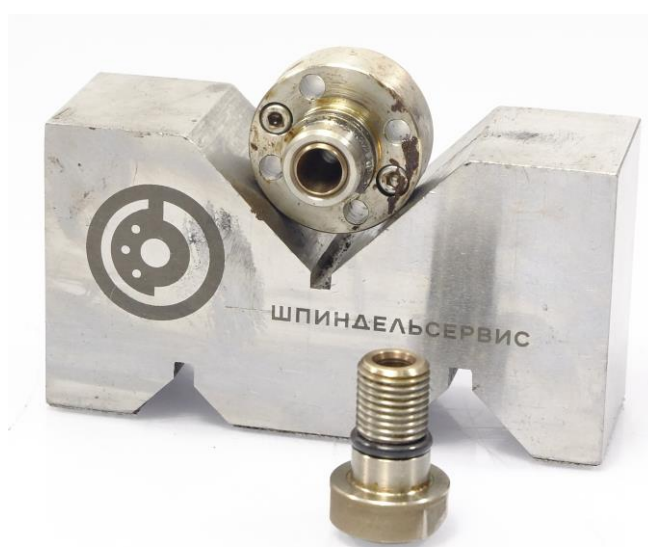
Ротационный механизм

Ресурс ротационного механизма исчерпан.

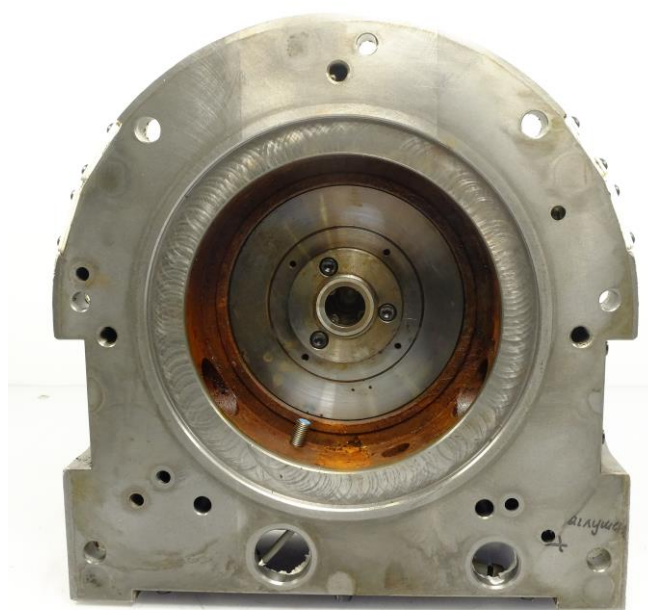
Ржавчина.

Гидроцилиндр не исправен.
