Отчёт об инспекции

Шпиндельный узел:

Mazak SQT-200

16.11.2018

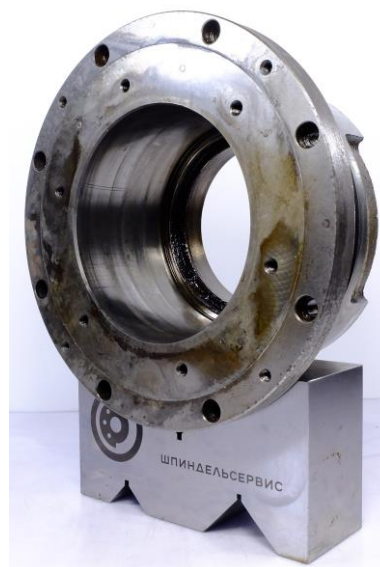
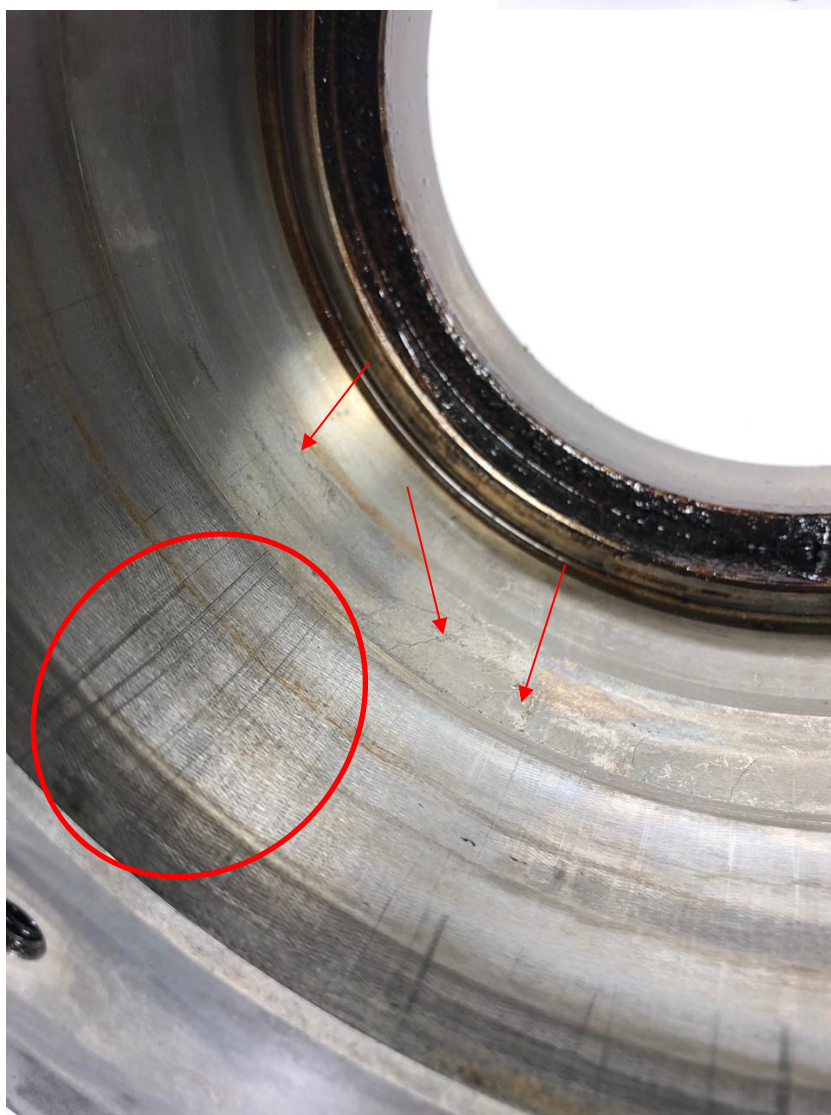
Стакан передней опоры

Трещины.

Задир.

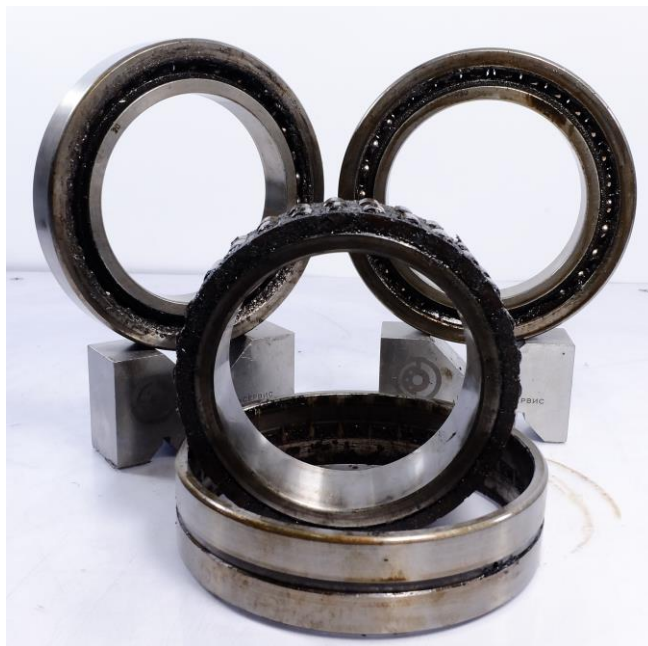
Подшипники передней опоры

Шум при вращении.

Чрезмерное загрязнение.

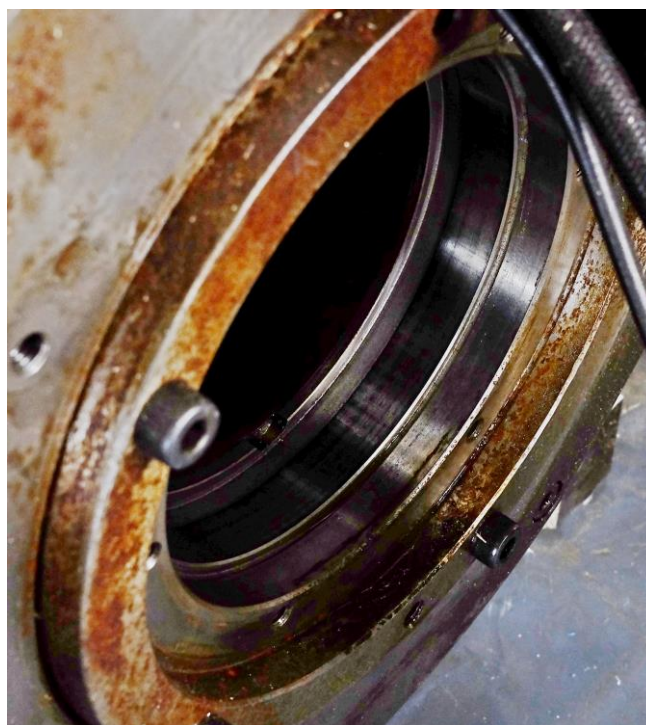
Стакан задней опоры

Механические повреждения отсутствуют.

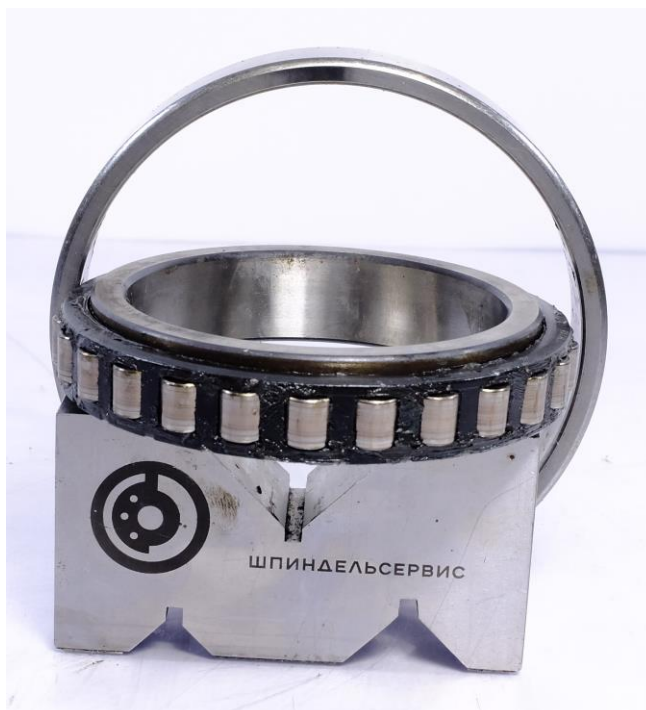
Подшипники задней опоры

Шум при вращении.

Чрезмерное загрязнение.

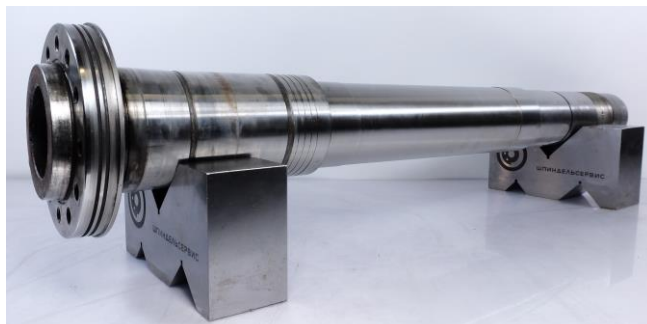
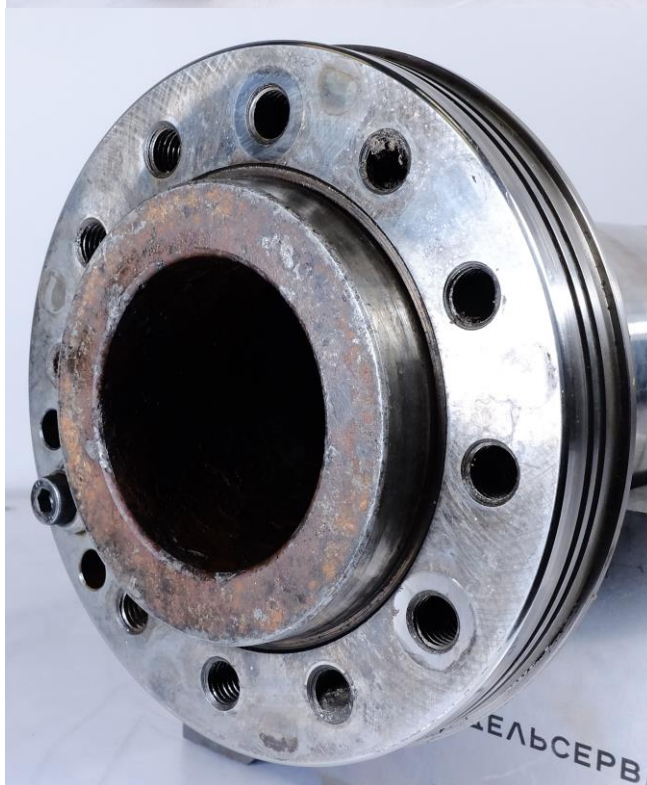
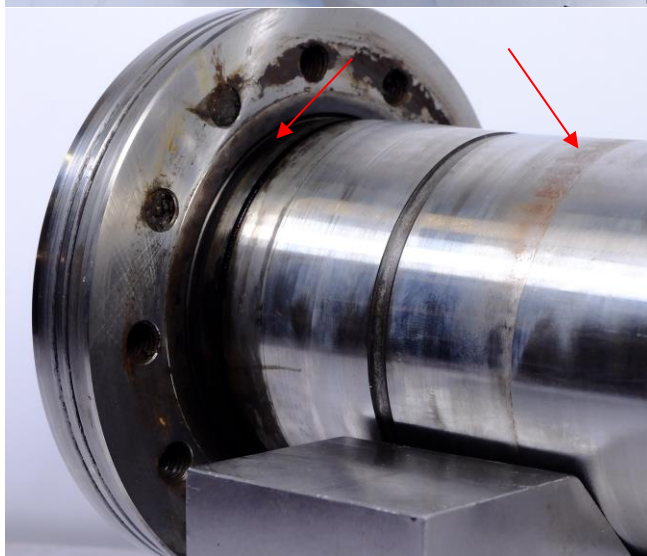
Вал ШУ

Радиальное биение конуса под патрон – 5 мкм.

Конус и полость вала в коррозии.

Посадка вала под переднюю опору подвержена фреттинг-коррозии.

Коррозия торца вала.

Для измерения всех геометрических параметров вала необходимо изготовление дополнительной оснастки.

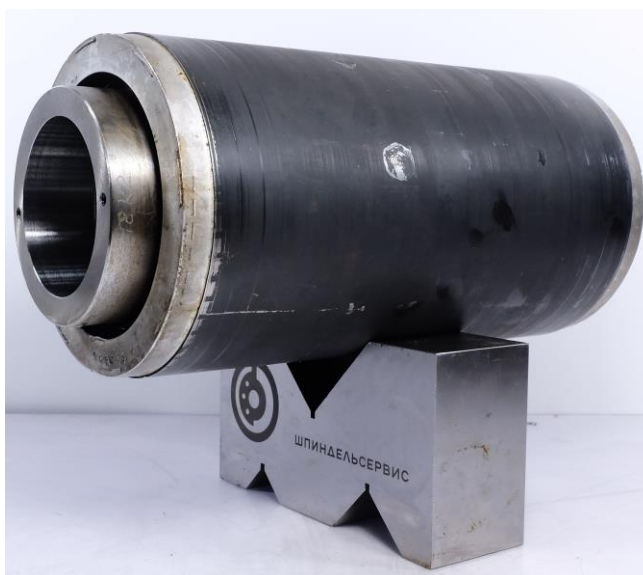
Ротор

Механические повреждения отсутствуют.

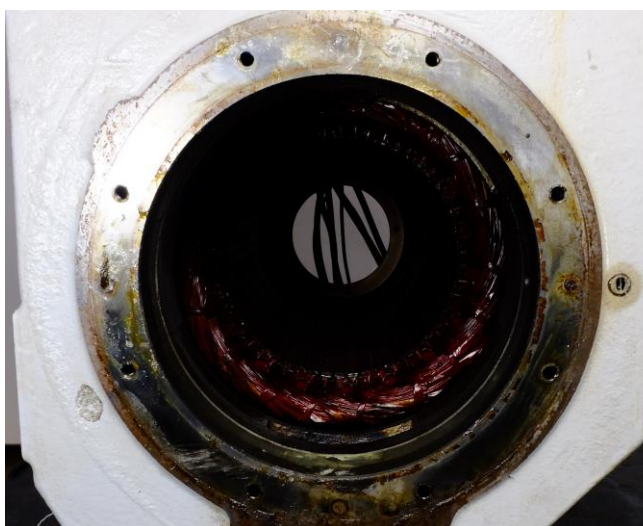
Статор

Электрические параметры статора в поле допуска.

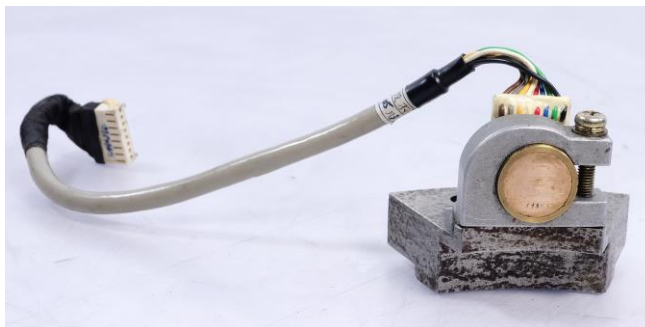
Энкодер

Работоспособность установить не удалось.

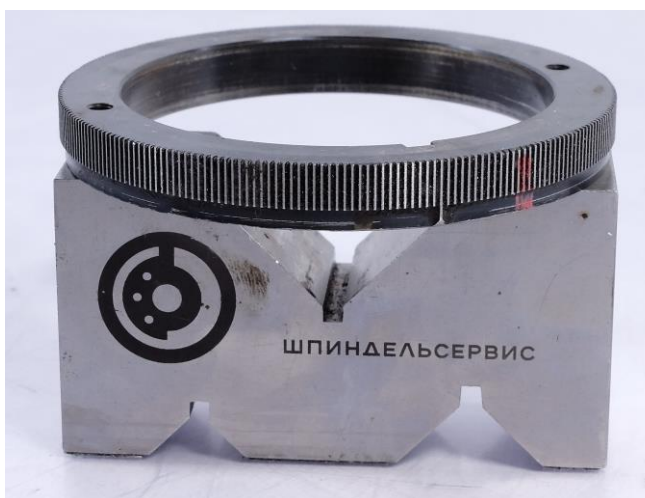
Колесо энкодера

Механические повреждения отсутствуют.

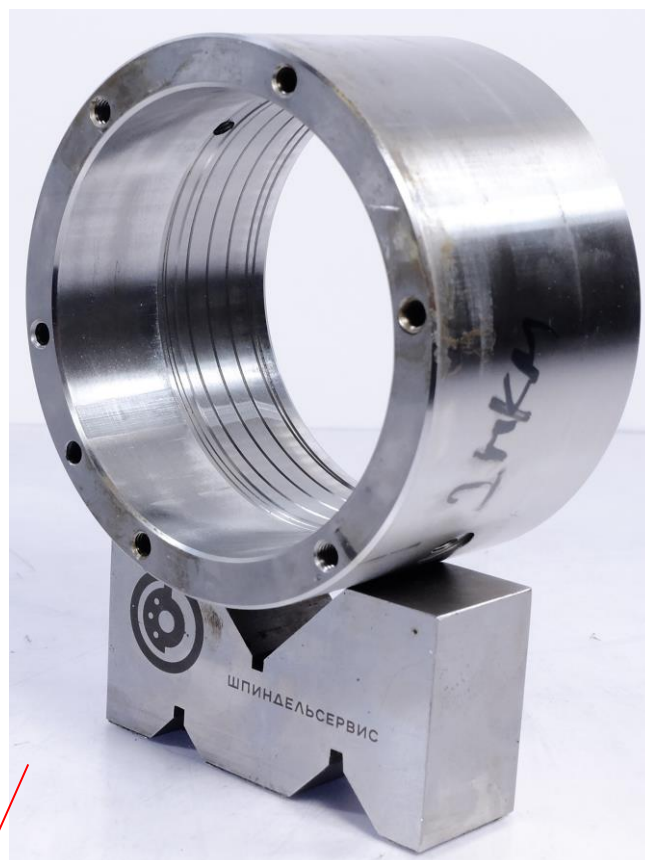
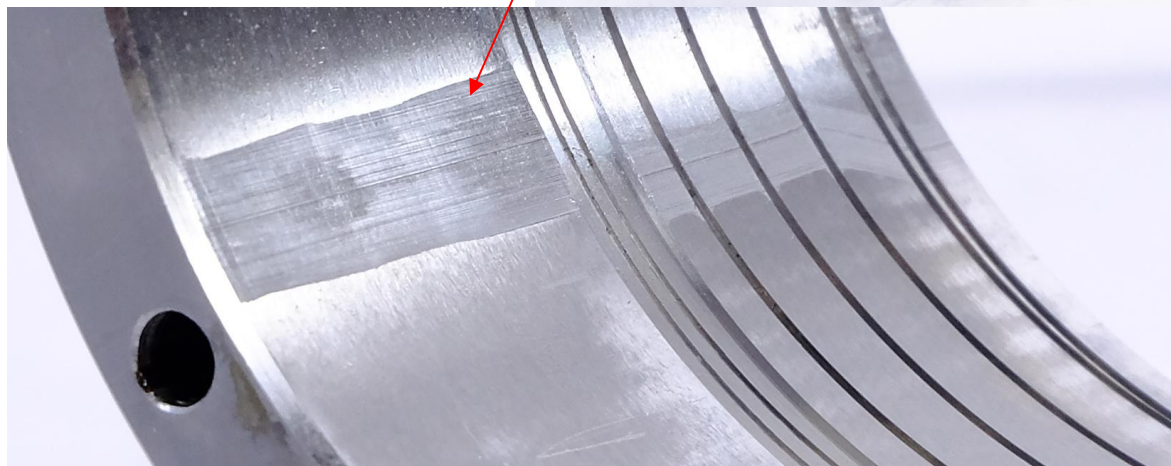
Гидровтулка

Задир на внутренней
поверхности гидровтулки.

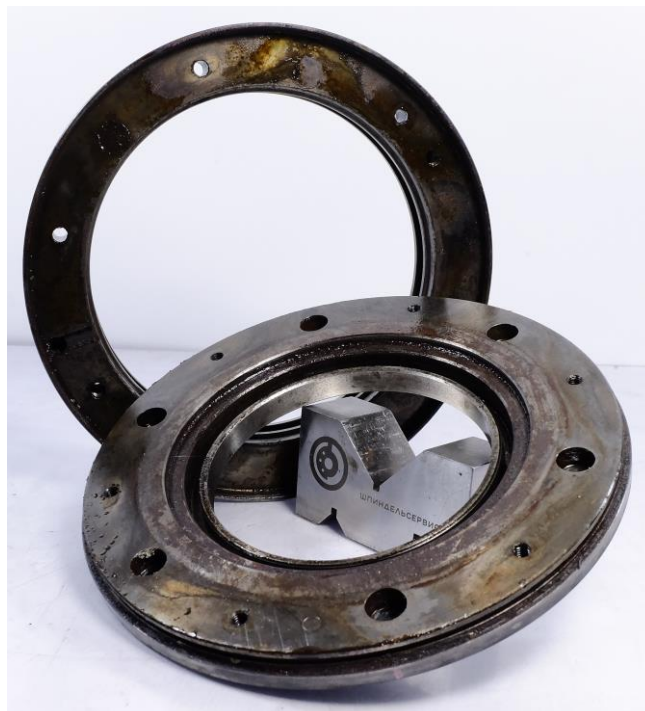
Фланец и лабиринт передней опоры

Чрезмерное загрязнение.

В лабиринте присутствовали
СОЖ и металлическая стружка.

Забиты каналы обдува.

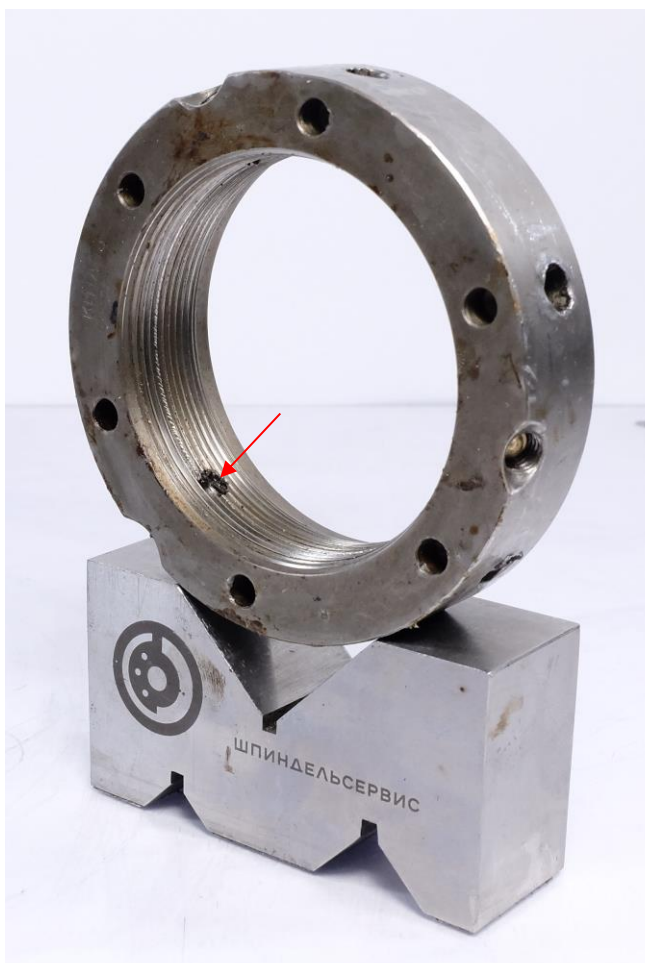
Гайка

Присутствуют следы разбора.

Отсутствуют стопорные винты.

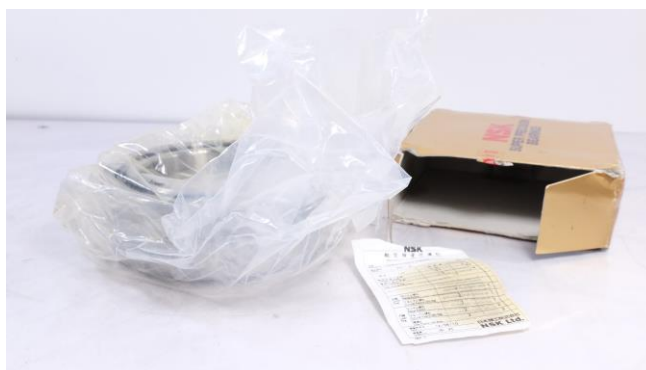
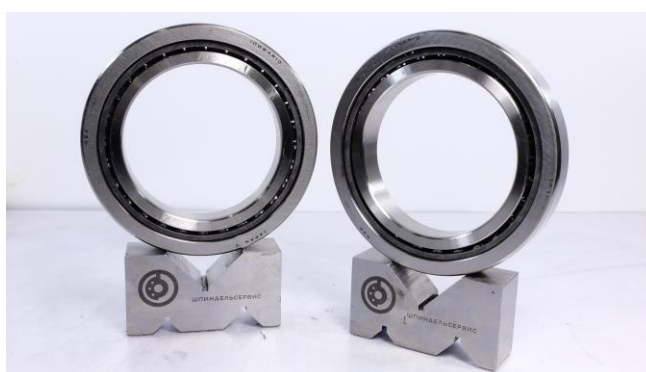
Комплект новых подшипников

Состояние комплекта новых подшипников – неудовлетворительное.

Герметичная упаковка помята и вскрыта.

Нарушена заводская консервация.

Вращение тугое.

Поставленный Вами комплект подшипников к установке не рекомендуется.

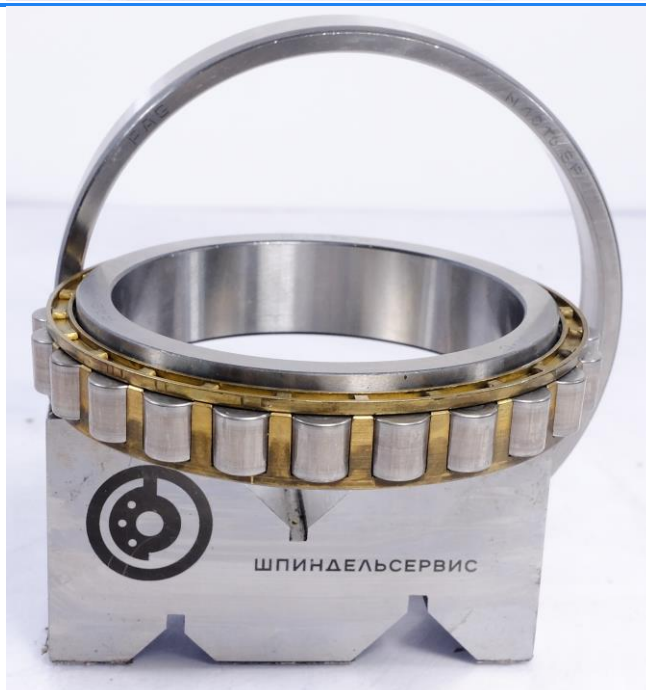
Предоставлен ранее эксплуатируемый подшипник.

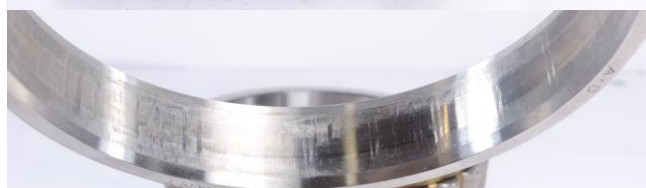
Следы износа по дорожке и телах качения.

Остаточный ресурс работы подшипника не известен.

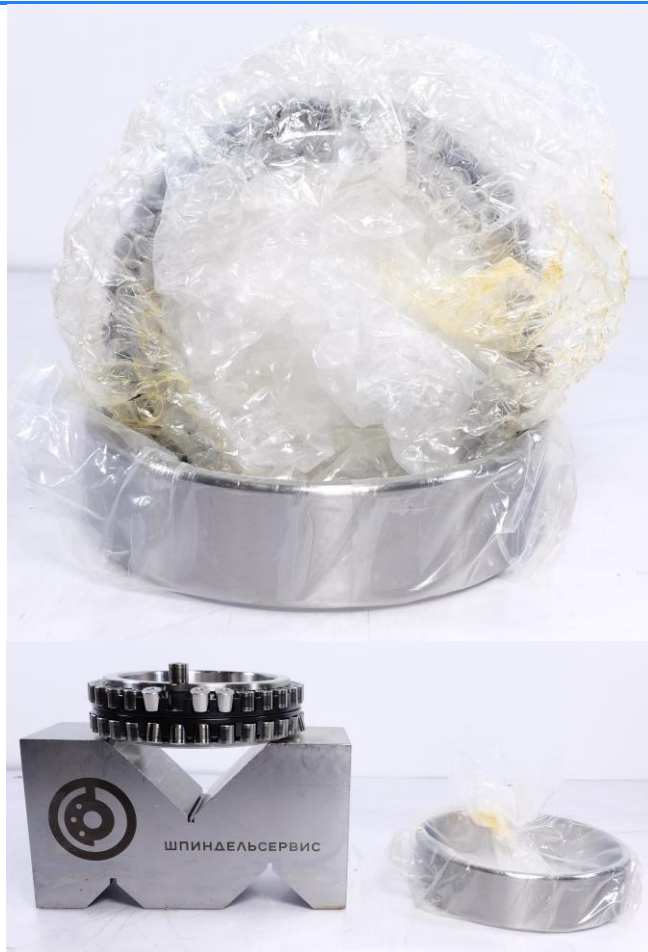
Частично отсутствовала герметичная заводская упаковка подшипника.

Нарушена заводская консервация.

Нарушены условия хранения и транспортировки подшипника.

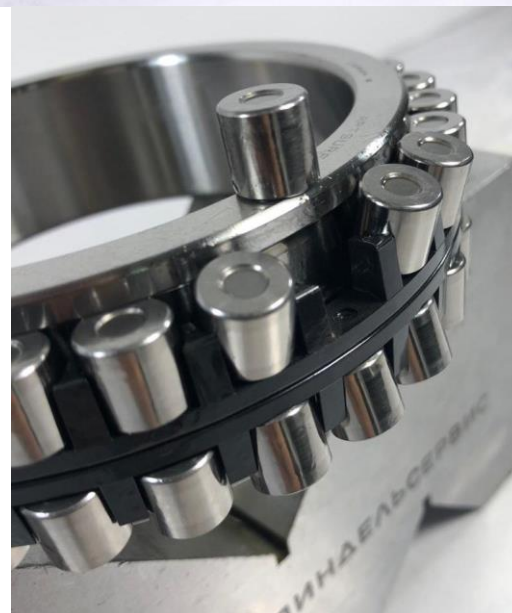
Часть роликов находится вне места их установки в сепараторе.
