Отчёт об инспекции

Шпиндельный узел:

EMAG USC 11

27.08.2019

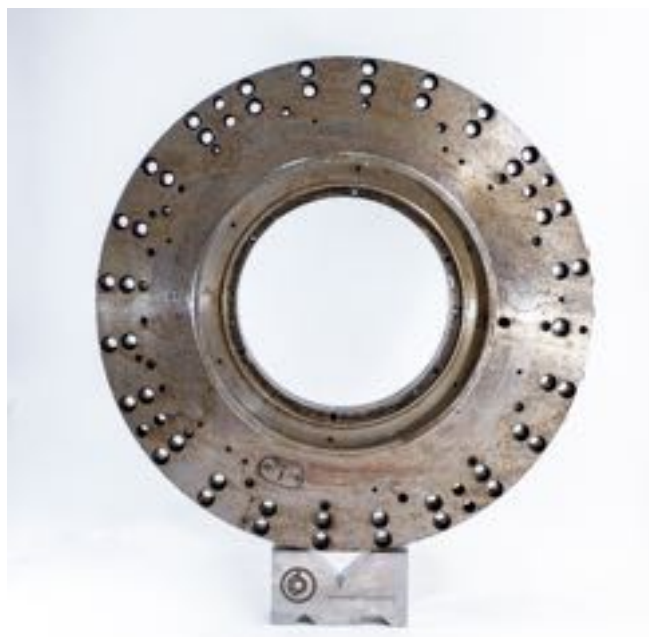
Стакан передней опоры

Коррозия

Посадка подшипника имеет механические повреждения, присутствует коррозия.

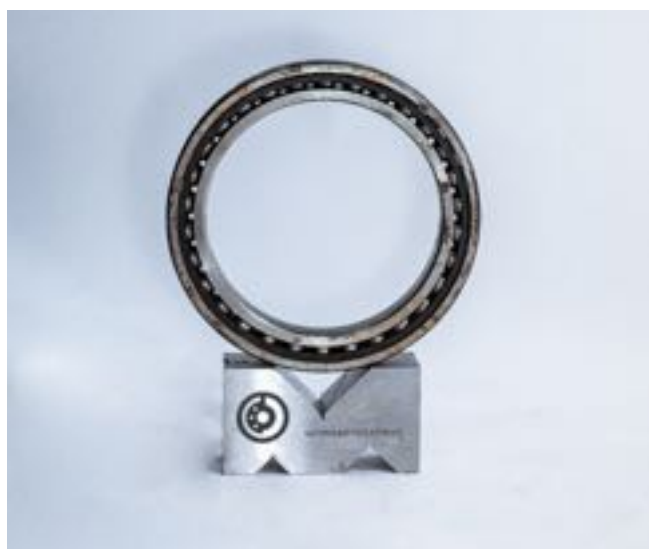
Подшипник передней опоры

Смазка загрязнена, шумит

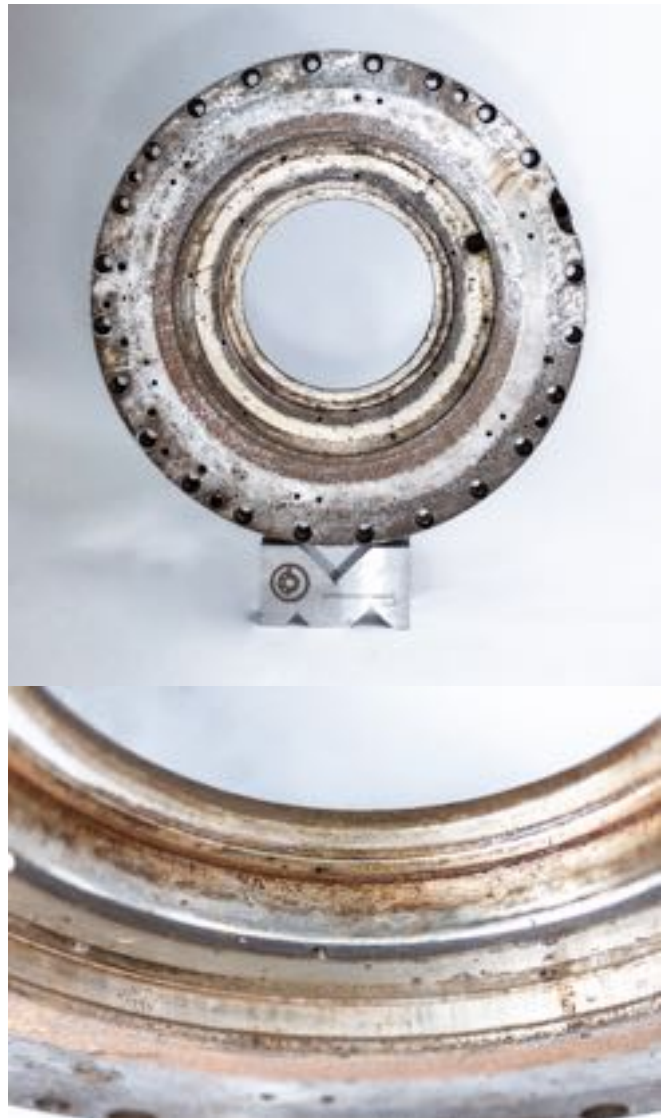
Стакан задней опоры

Коррозия

Посадка подшипника имеет механические повреждения, присутствует коррозия.

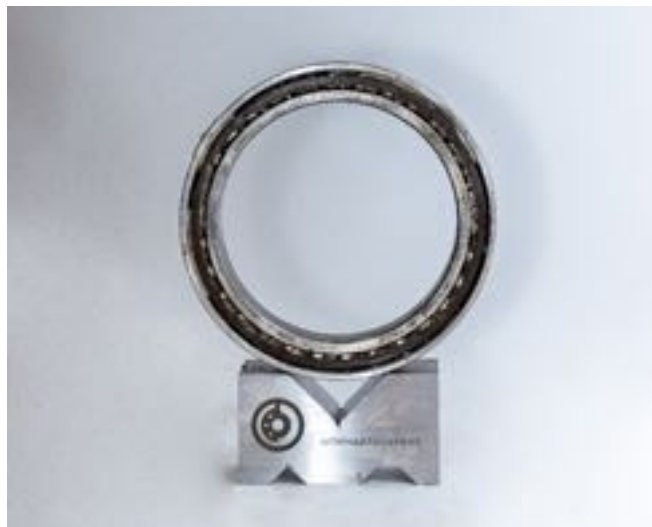
Подшипник задней опоры

Смазка загрязнена, шумит

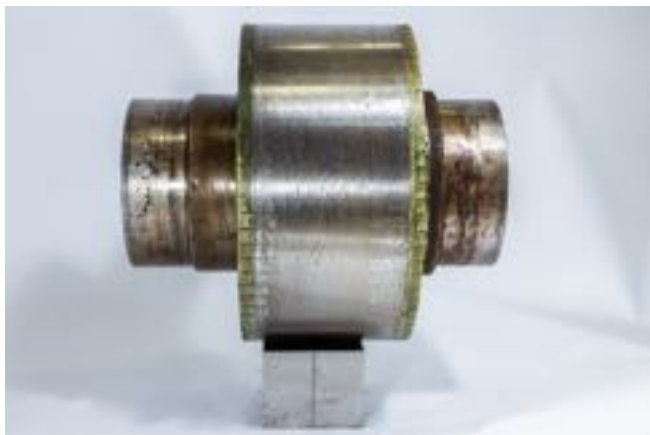
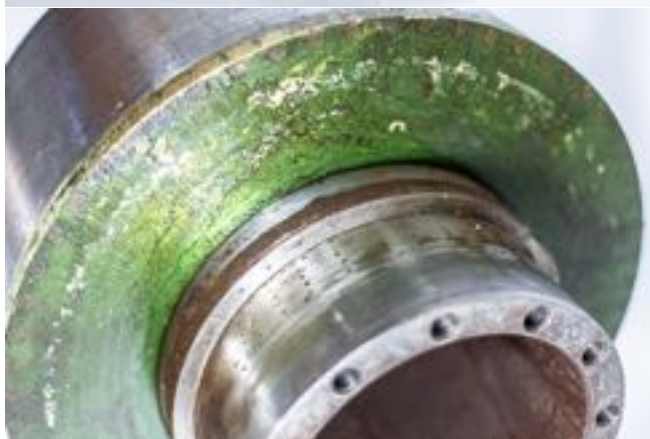
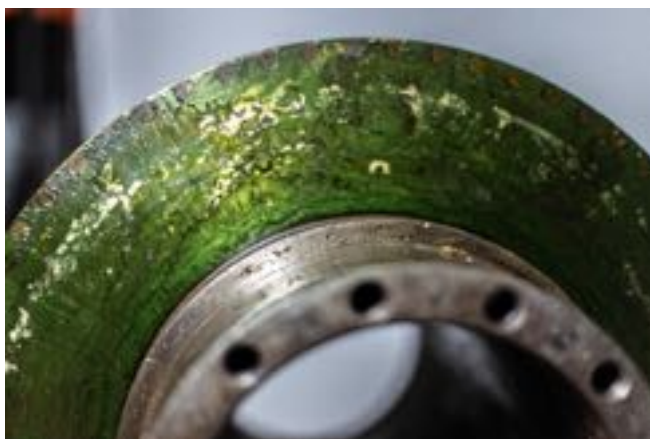
Вал ШУ

Коррозия

Посадка подшипника имеет механические повреждения (кёрнение), присутствует коррозия.

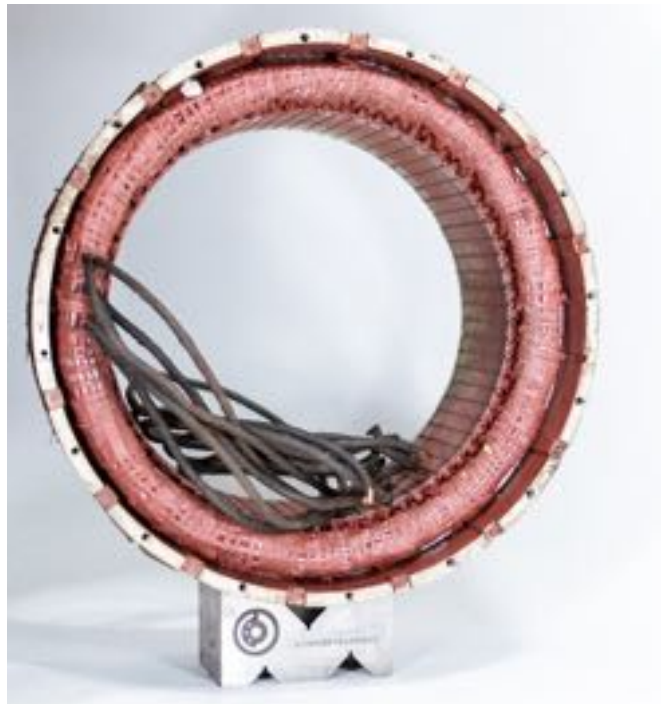
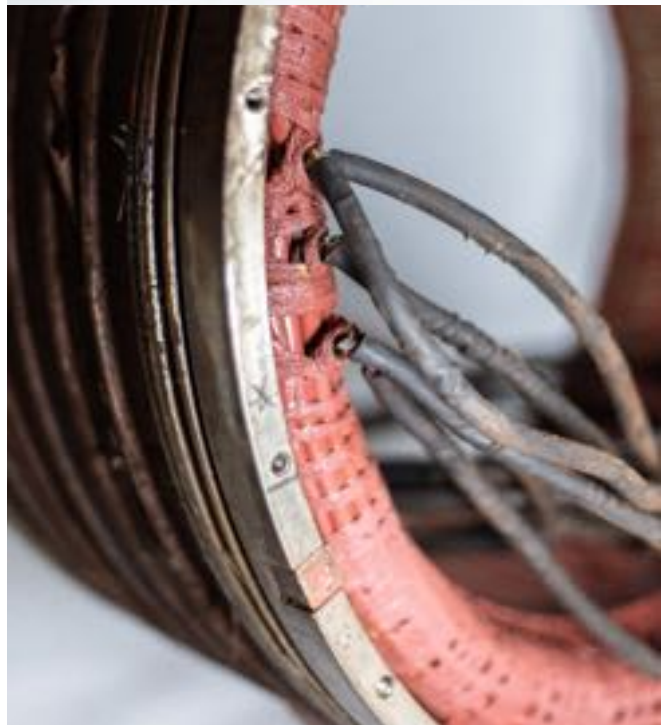
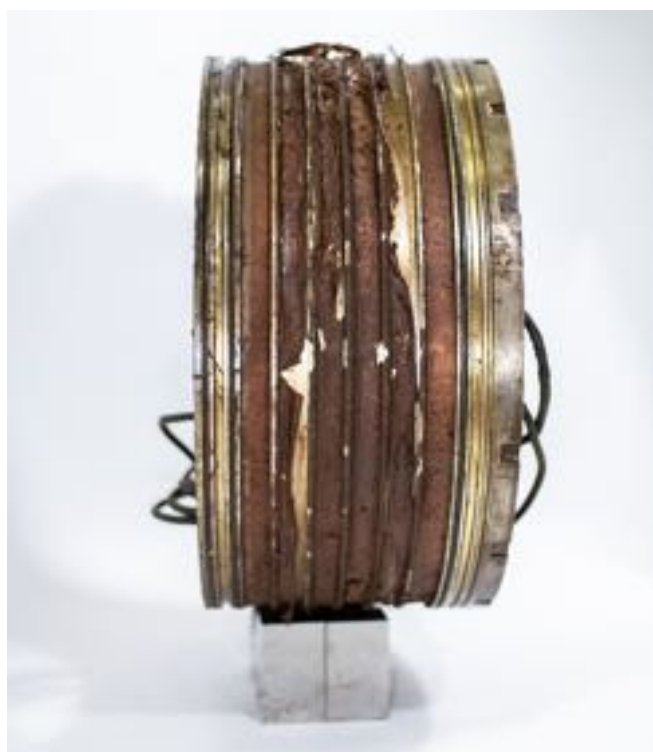
Статор

Электрические характеристики обмоток в норме.

Отсутствуют датчики термозащиты.

Выводные провода обмоток имеют повреждения (отслоение изоляции).

Уплотнения рубашки охлаждения потеряли эластичность, необходима замена.

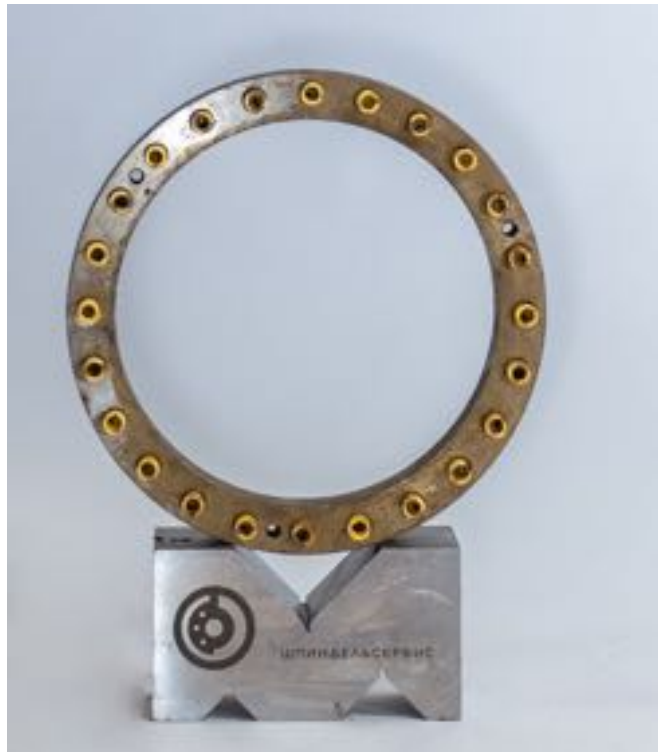
Механизм пружинного натяга подшипников

Исправен.

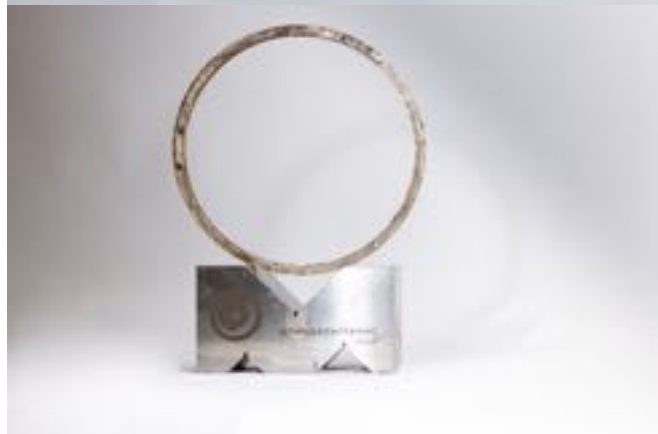
Упорное кольцо
деформировано, необходима
замена.

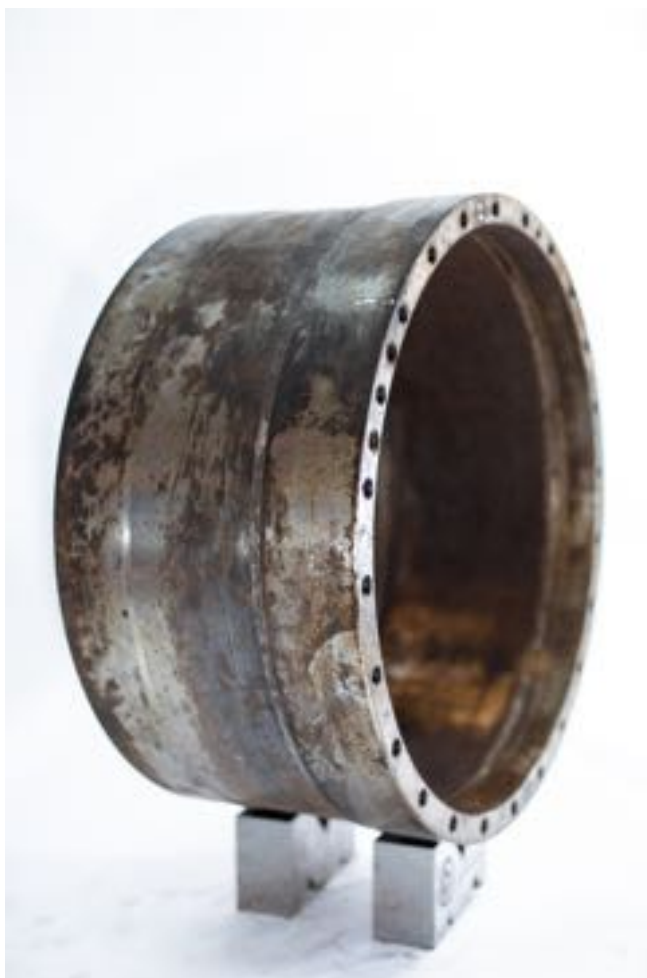
Корпус статора

Коррозия.
Присутствуют механические
повреждения базовых
поверхностей.
