## Отчёт об инспекции

**Шпиндельный узел:**

**ELTE TMPE3 12/2**

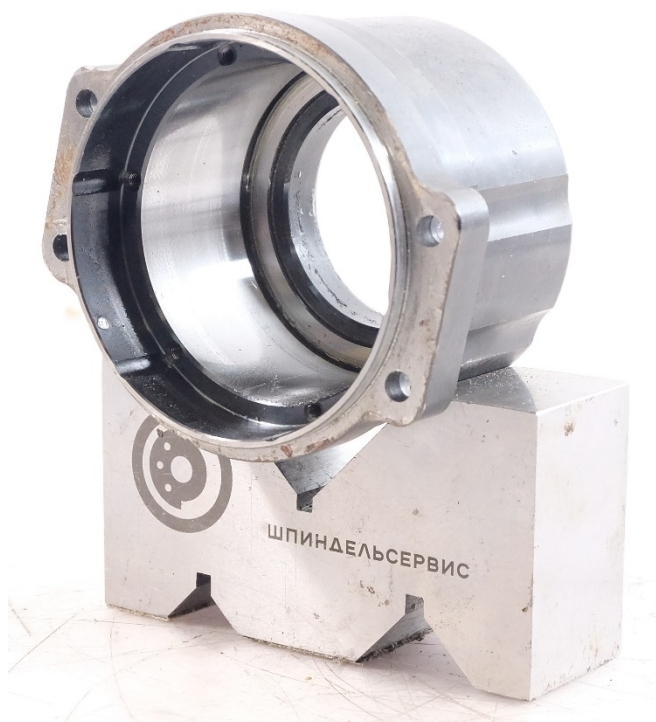
### Стакан передней опоры

Механические повреждения отсутствуют.

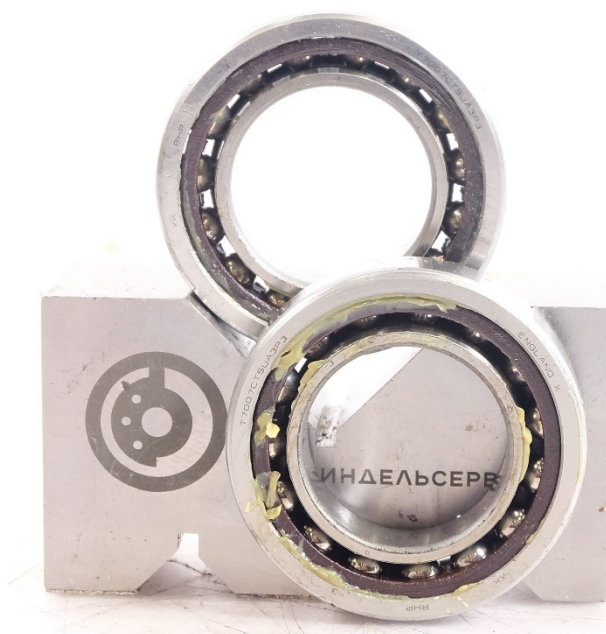
### Подшипники передней опоры

Шум при вращении.

- Промывка и очистка деталей ШУ;
- Установка новых прецизионных подшипников;
- Шлифовка торцев вала;
- Восстановление резьб вала;
- Обкатка ШУ.

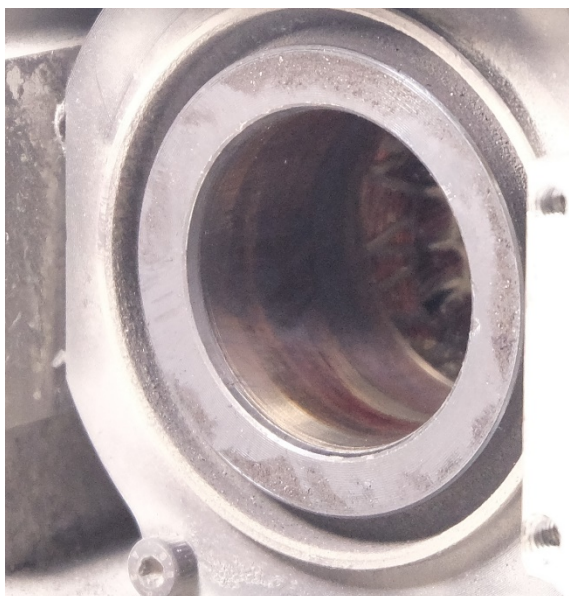
### Стакан задней опоры

Механические повреждения отсутствуют.

Фреттинг-коррозия.

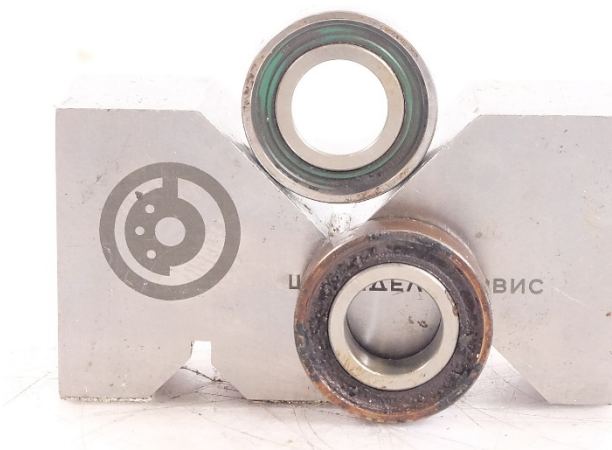
### Подшипники задней опоры

Шум при вращении.

Чрезмерное загрязнение.

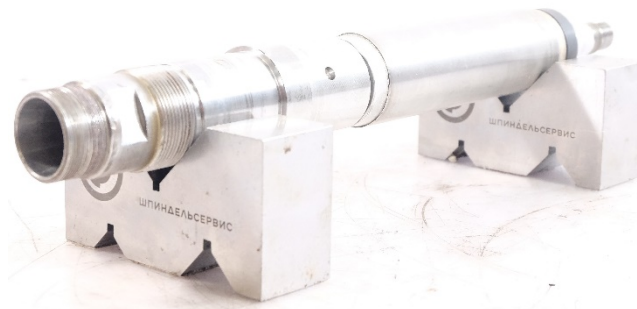
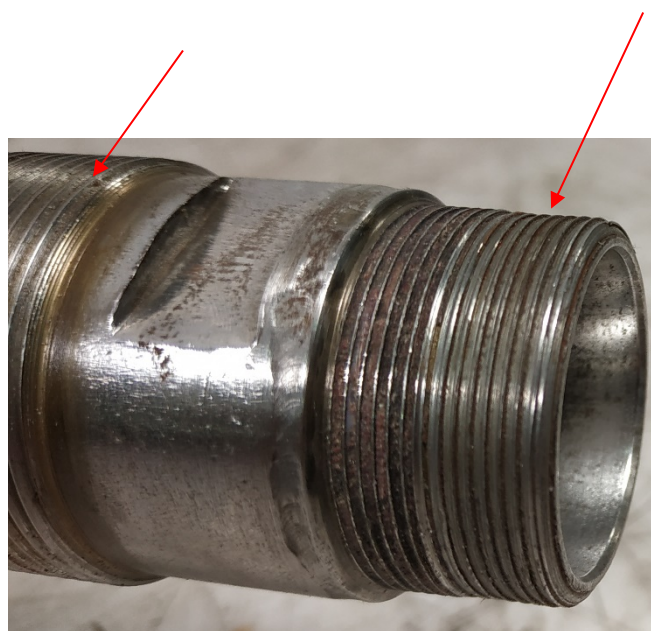
## Вал ШУ

Биение торца вала под  
переднюю опору – 10 мкм  
(допуск – 1,5 мкм).

Биение торца вала под заднюю  
опору – 23 мкм (допуск – 1,5  
мкм).

Радиальное биение внутри  
конуса – 20 мкм.

Состояние резьб –  
неудовлетворительное.

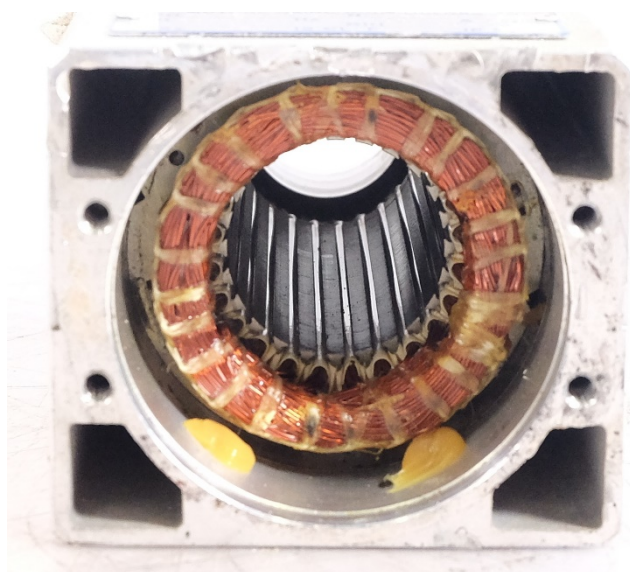
## Статор

Электрические параметры  
статора в поле допуска.
