Отчёт об инспекции

Шпиндельный узел:

Elte TMPE 10/2N

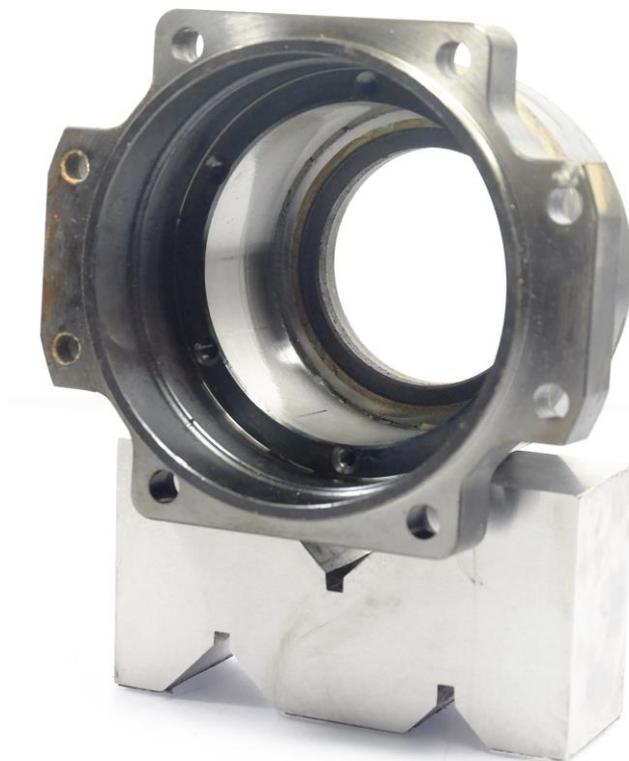
Стакан передней опоры

Механические повреждения отсутствуют.

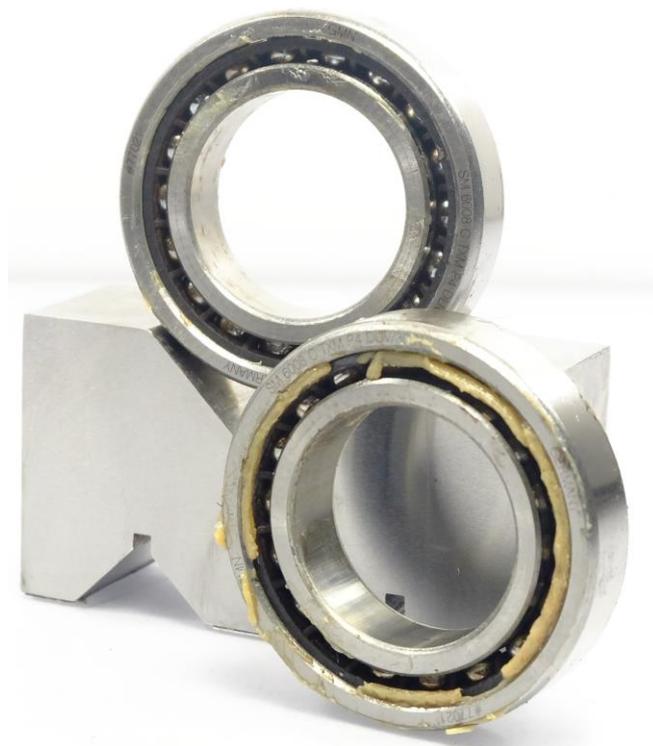
Подшипники передней опоры

Шум при вращении.

- Промывка и очистка деталей ШУ;
- Установка новых прецизионных подшипников;
- Изготовление стакана задней опоры;
- Шлифовка торцев вала и конуса;
- Обкатка ШУ.

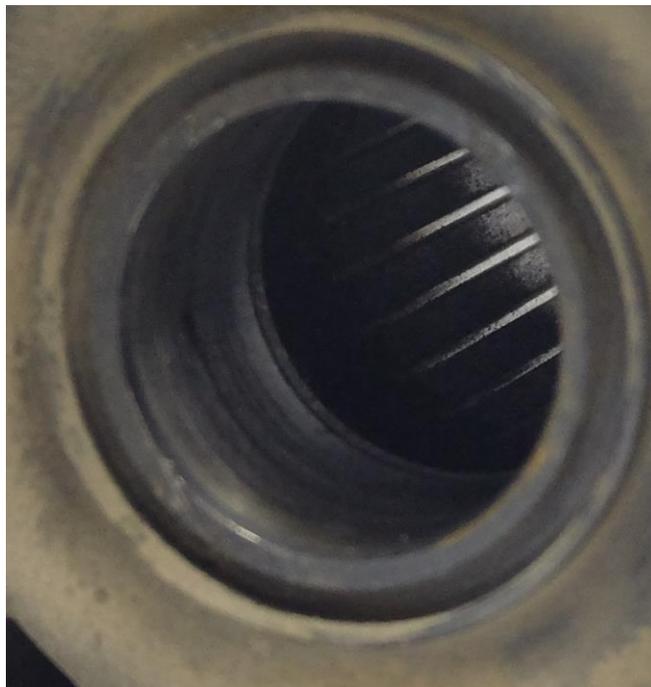
Стакан задней опоры

Посадочная поверхность под подшипник «просажена».

Размер посадки задней опоры – $\varnothing 42^{+0.6}$ мм (допуск – $\varnothing 42^{+0.002}_{-0.009}$).

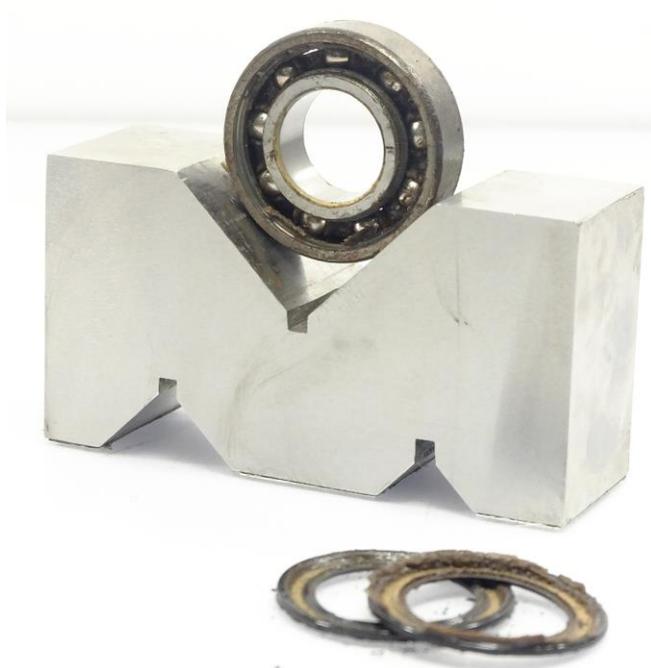
Подшипник задней опоры

Шум при вращении.

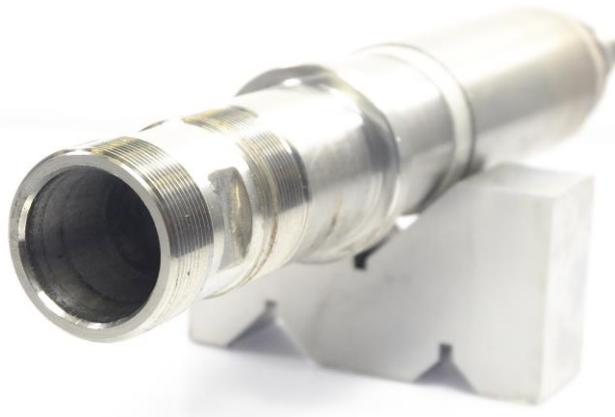
Вал ШУ

Биение торца вала под переднюю опору – 6 мкм (допуск – 2 мкм).

Биение торца вала под заднюю опору – 15 мкм (допуск – 2 мкм).

Радиальное биение внутри конуса – 27 мкм (допуск – 2 мкм).

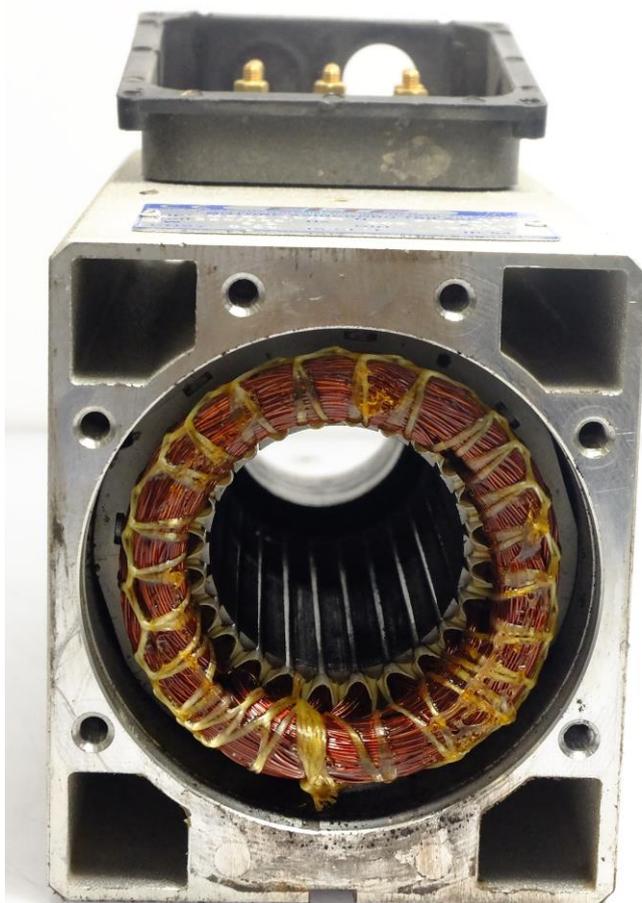
Статор

Механические повреждения отсутствуют.

Электрические параметры статора в поле допуска.

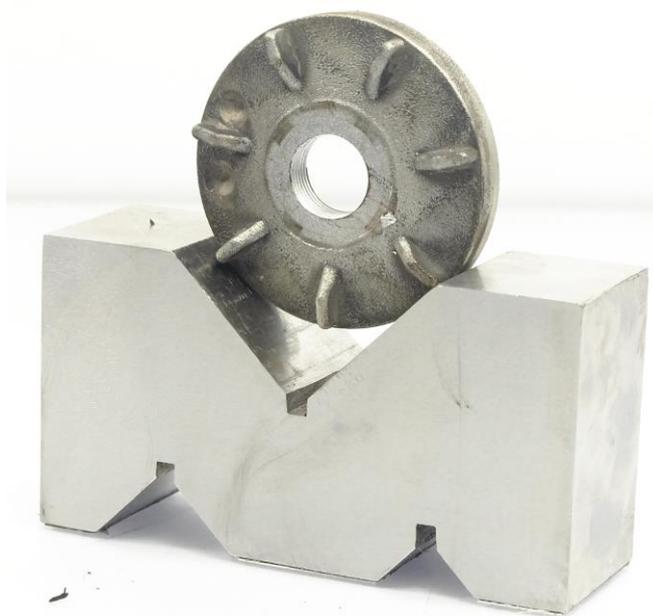
Крыльчатка

Механические повреждения отсутствуют.
