Отчёт об инспекции

Шпиндельный узел:

Umbra HIL F-63 8.5kW 8 12/24 FC

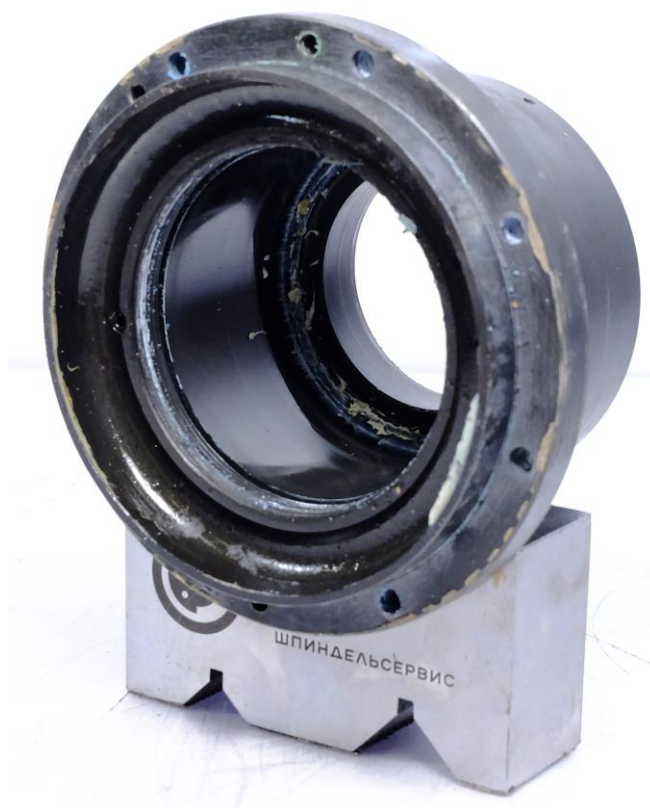
Стакан передней опоры

Механические повреждения отсутствуют.

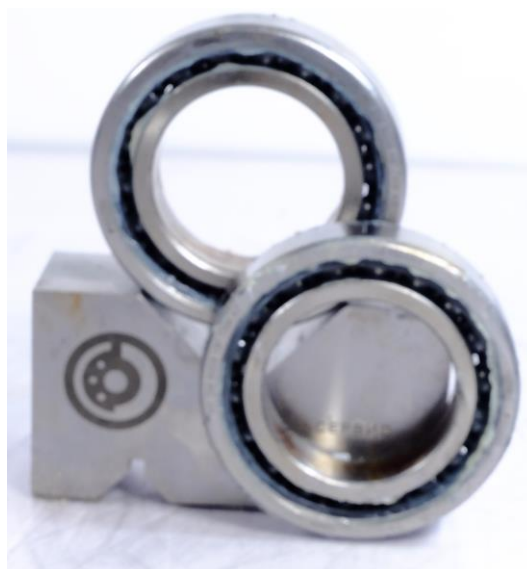
Подшипники передней опоры

Шум при вращении.

- Промывка и очистка деталей ШУ;
- Установка новых прецизионных подшипников;
- Замена цапги системы фиксации;
- Шлифовка конуса вала;
- Обкатка ШУ.

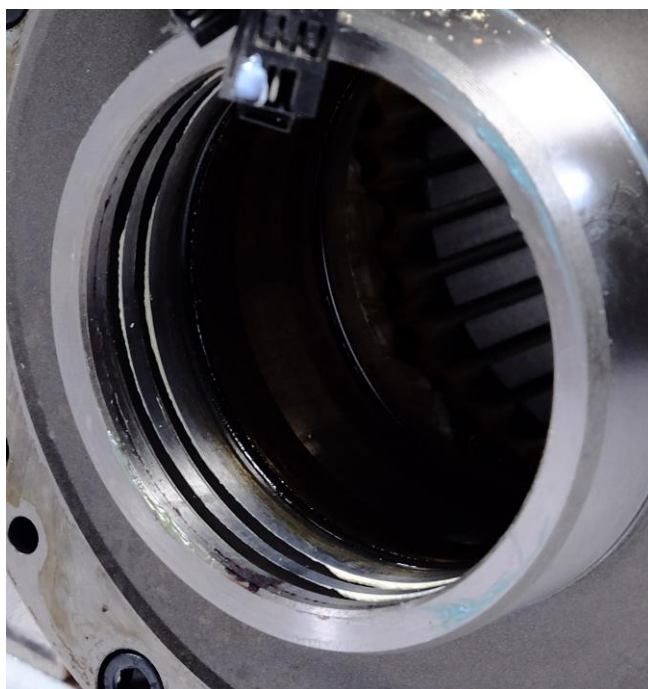
Стакан задней опоры

Механические повреждения отсутствуют.

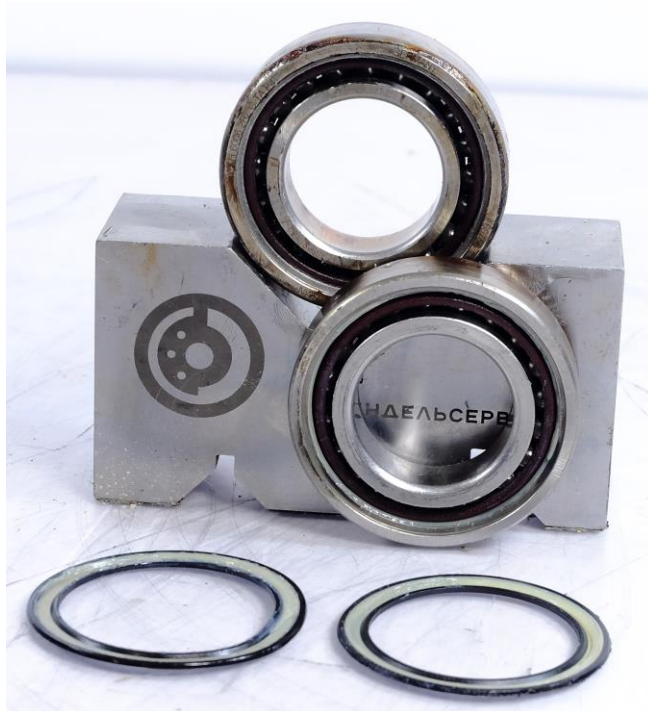
Подшипники задней опоры

Шум при вращении.

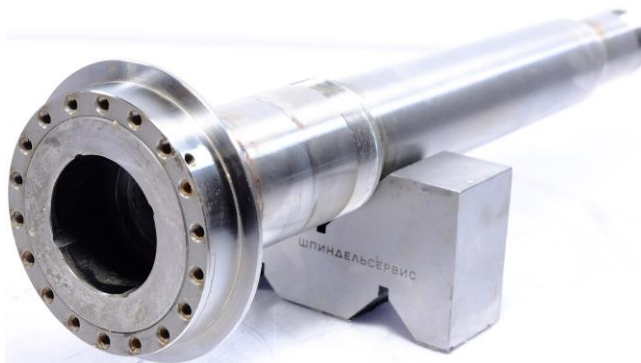
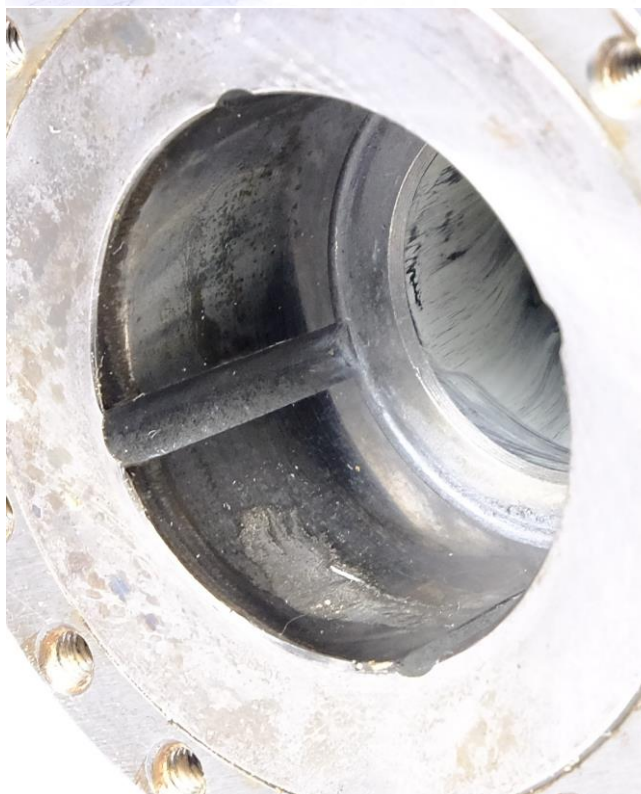
Вал ШУ

Биение торца вала под переднюю опору – 2 мкм.

Биение торца вала под заднюю опору – 2 мкм.

Конус поврежден.

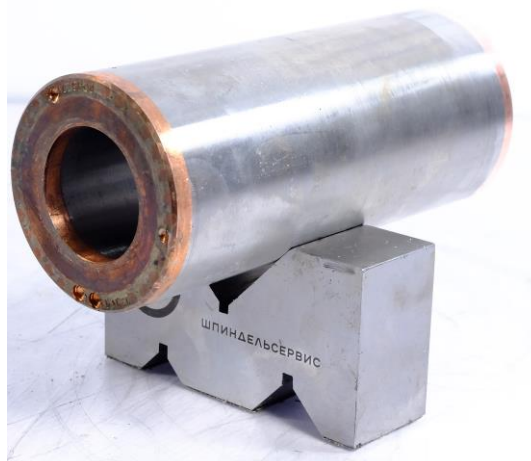
Ротор

Механические повреждения отсутствуют.

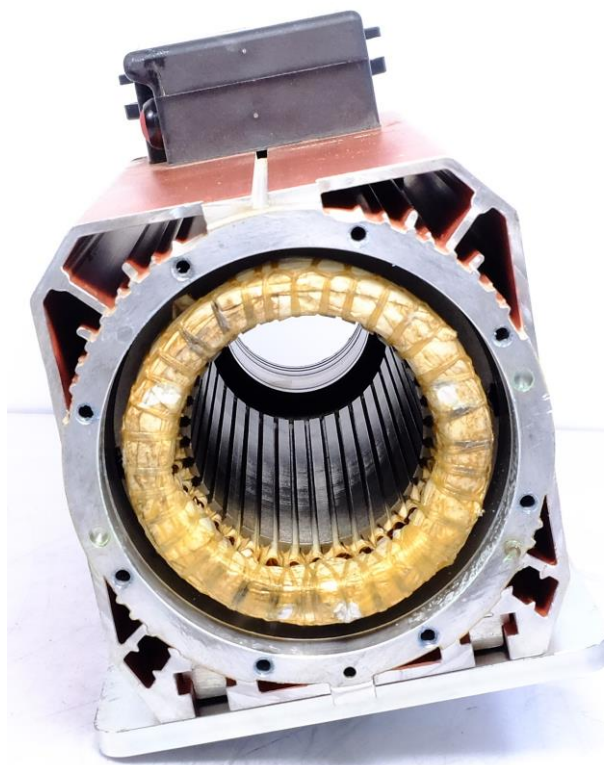
Статор

Электрические параметры
статора в поле допуска.

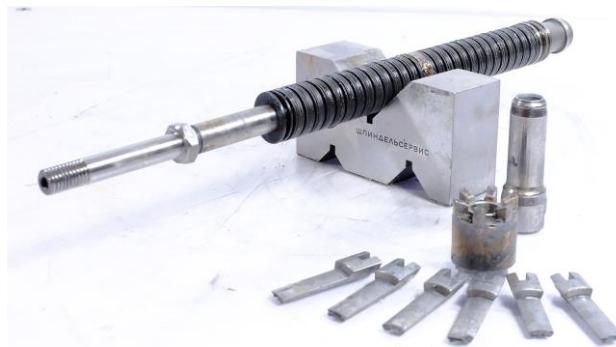
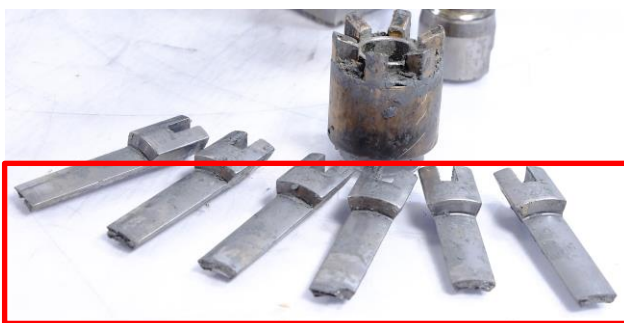
Система фиксации инструмента

Усилие затяга – 10,0 кН.

Состояние пружин –
удовлетворительно.

Состояние штока –
удовлетворительно.

Состояние цанги –
неудовлетворительно.

Лепестки сломаны.

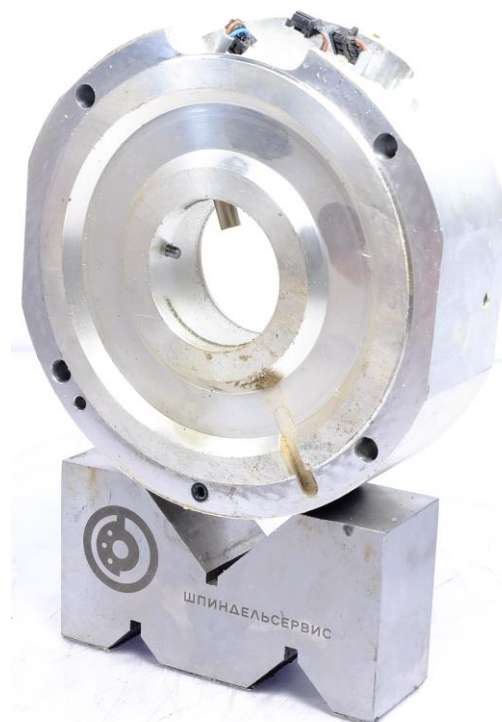
Датчики смены инструмента

Датчики исправны.

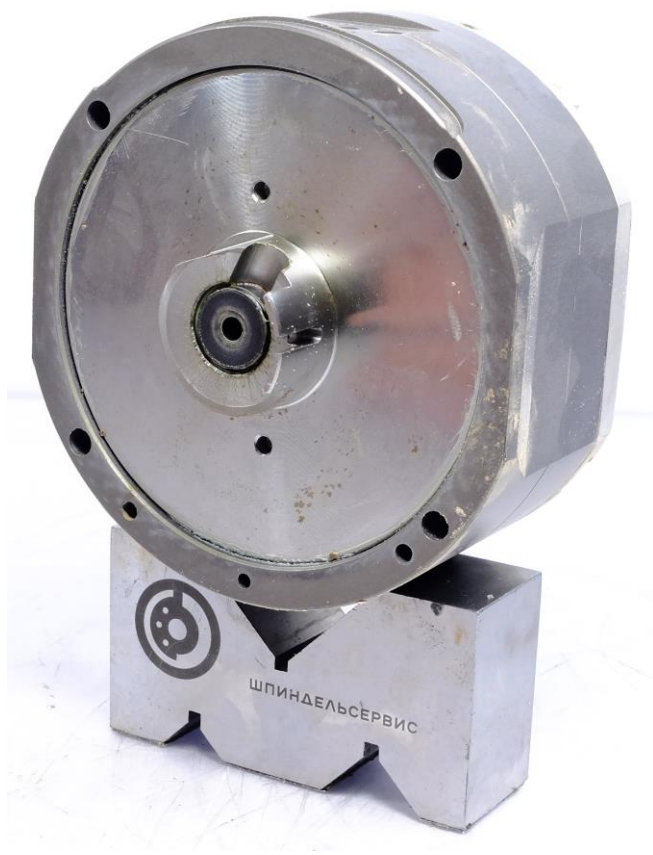
Пневмоцилиндр исправен.

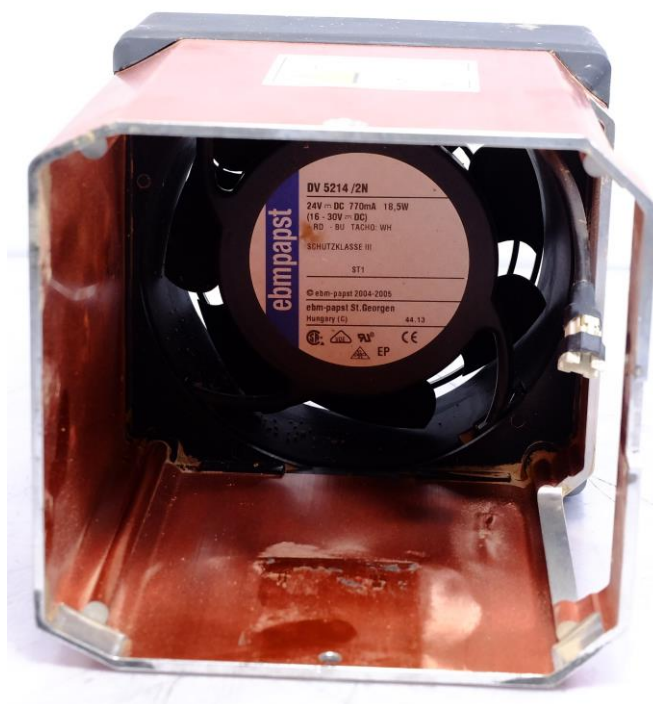
Вентилятор исправен.
