Отчёт об инспекции

Шпиндельный узел:

Umbra S.30.016

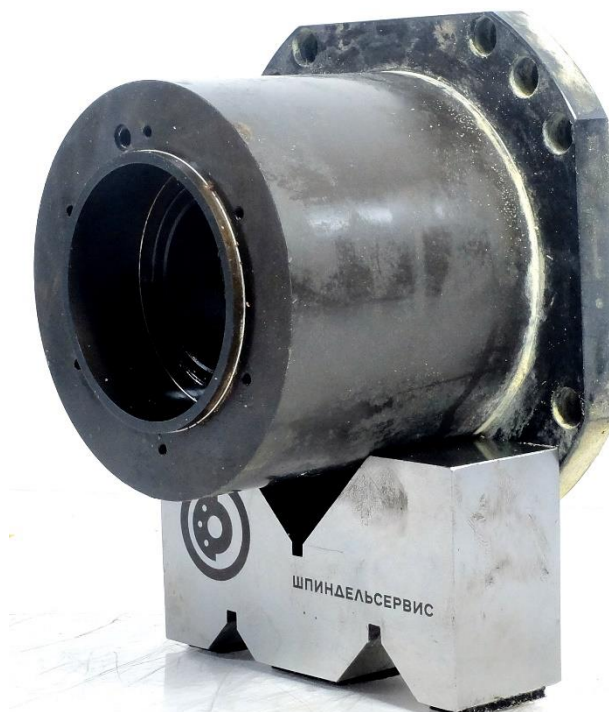
Стакан передней опоры

Механические повреждения отсутствуют.

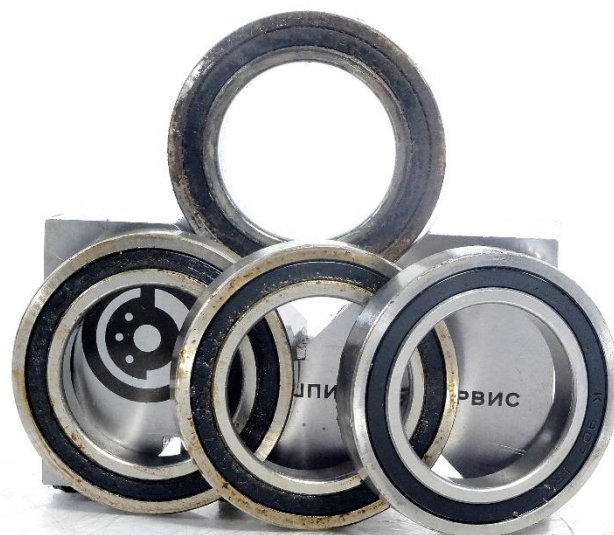
Подшипники передней опоры

Шум при вращении.

Чрезмерное загрязнение.

- Промывка и очистка деталей ШУ;
- Установка новых прецизионных подшипников;
- Замена комплекта уплотнений;
- Обкатка ШУ.

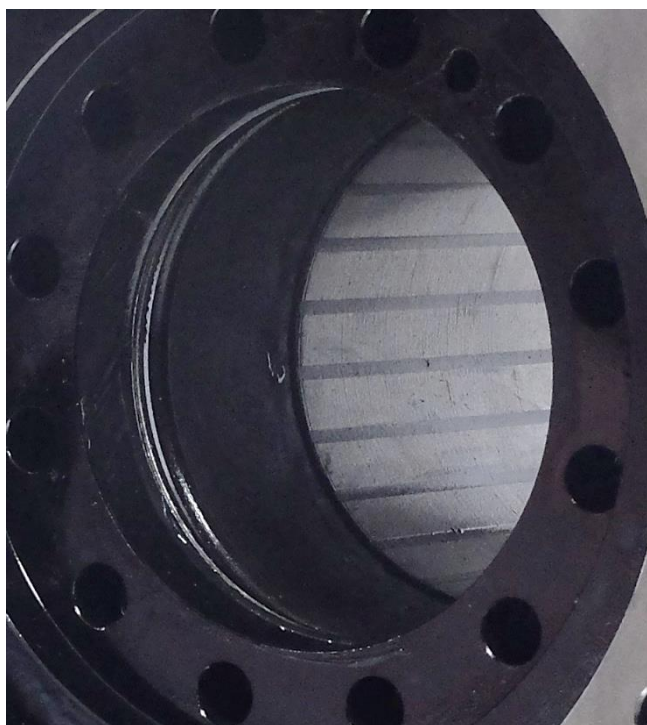
Стакан задней опоры

Механические повреждения отсутствуют.

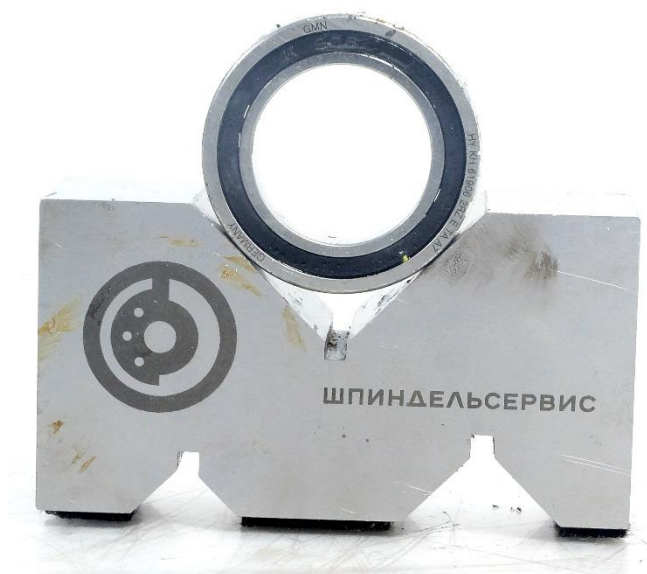
Подшипник задней опоры

Шум при вращении.

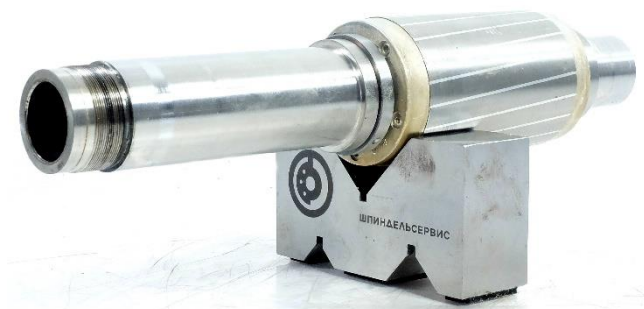
Вал ШУ

Биение торца вала под
переднюю опору – 1 мкм.

Радиальное биение внутри
конуса – 3 мкм.

Осевое биение торца конуса – 2
мкм.

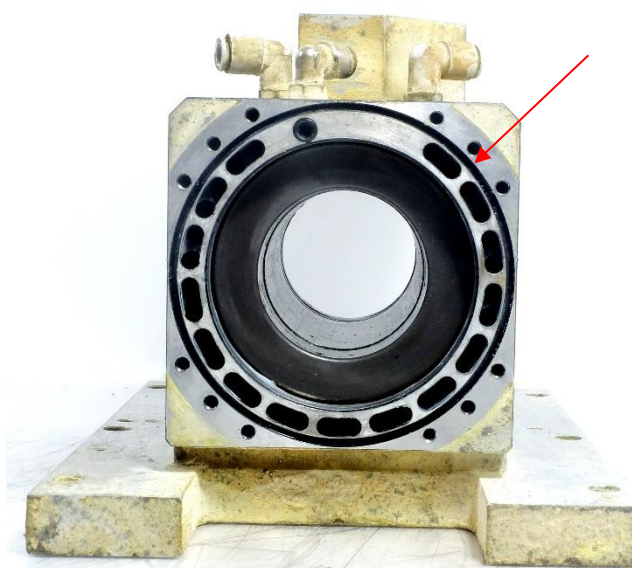
Статор

Электрические параметры
статора в поле допуска.

Отсутствовало уплотнение.

Контур охлаждения был
негерметичен.

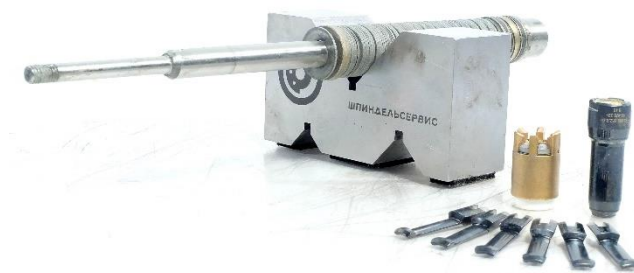
Система фиксации инструмента

Усилие затяга – 5,6 кН.

Состояние штока –
удовлетворительно.

Состояние цанги –
удовлетворительно.

Состояние пружин –
удовлетворительно.

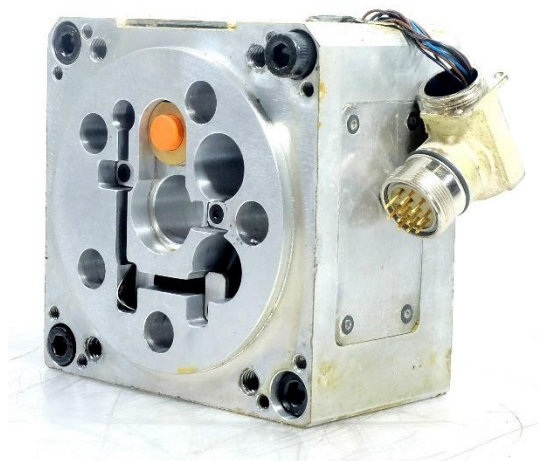
Датчики смены инструмента

Датчики исправны.

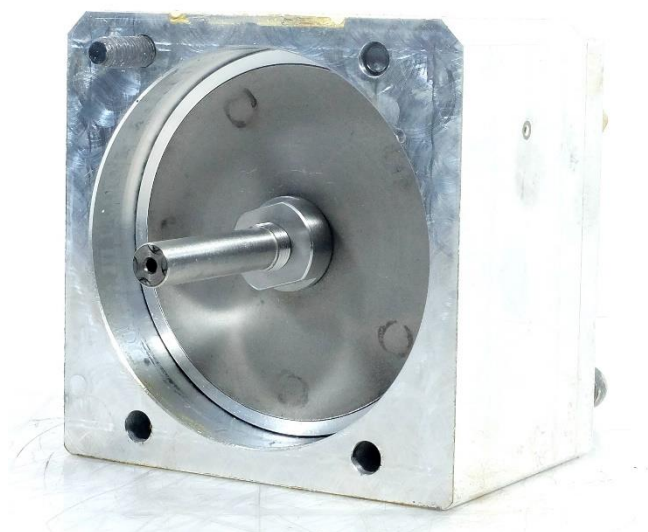
Пневмоцилиндр исправен.
