Отчёт об инспекции

Шпиндельный узел:

Umbra Dis S.30.084

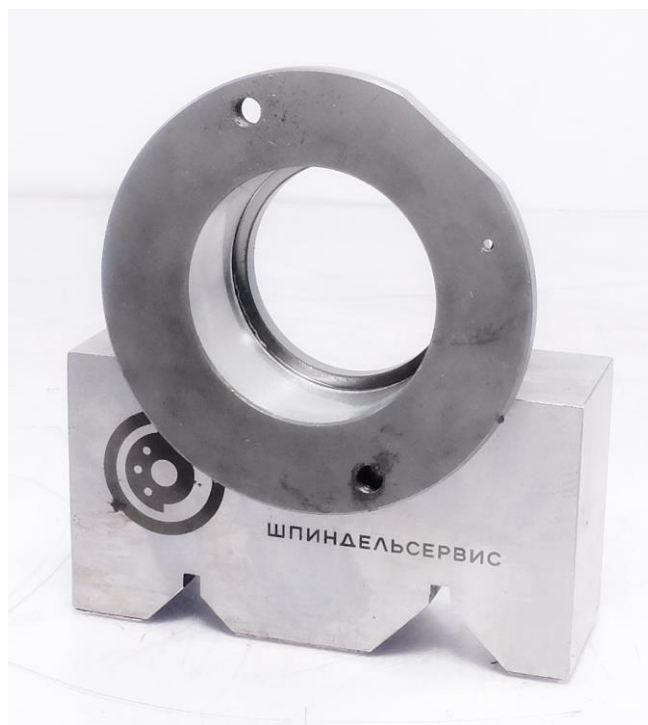
Стакан передней опоры

Механические повреждения отсутствуют.

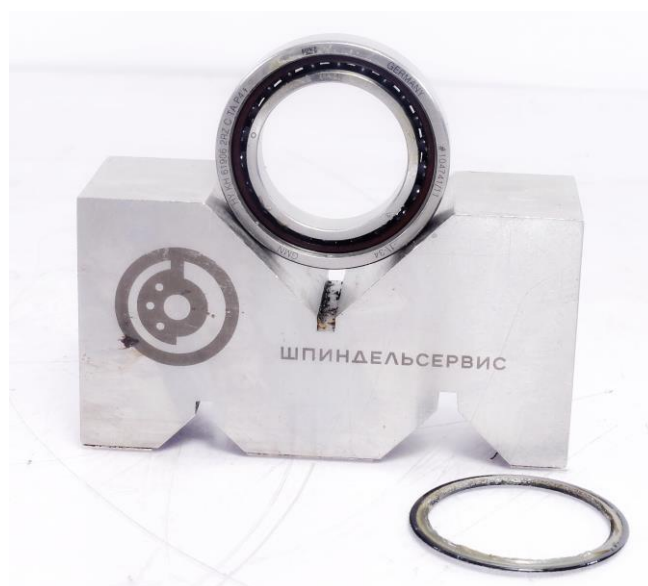
Подшипники передней опоры

Вращение плавное.

- Промывка и очистка деталей ШУ;
- Установка новых прецизионных подшипников;
- Установка новой цанги;
- Обкатка ШУ.

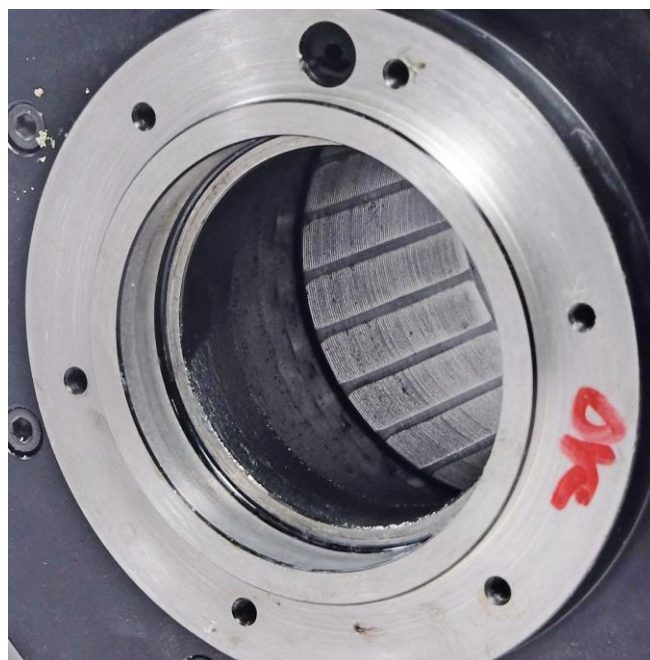
Стакан задней опоры

Механические повреждения отсутствуют.

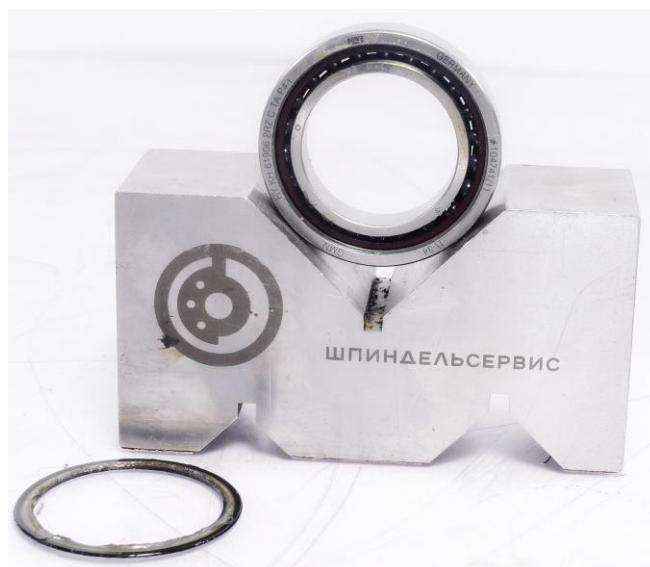
Подшипники задней опоры

Вращение плавное.

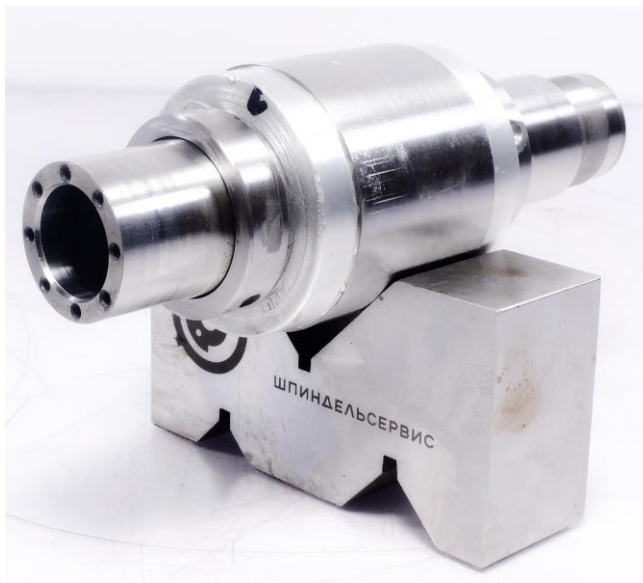
Вал ШУ

Радиальное биение внутри конуса – 1 мкм.

Осевое биение у торца конуса – 1 мкм.

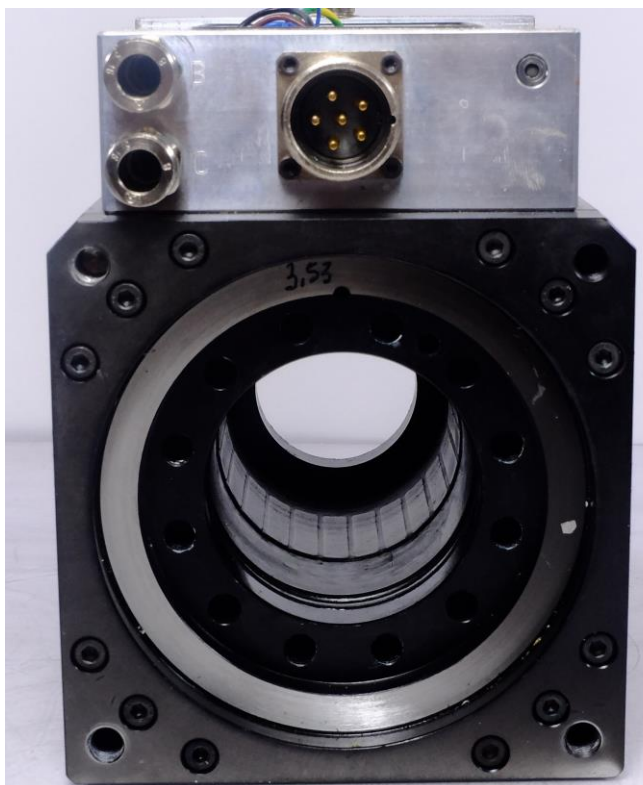
Статор

Электрические параметры статора в поле допуска.

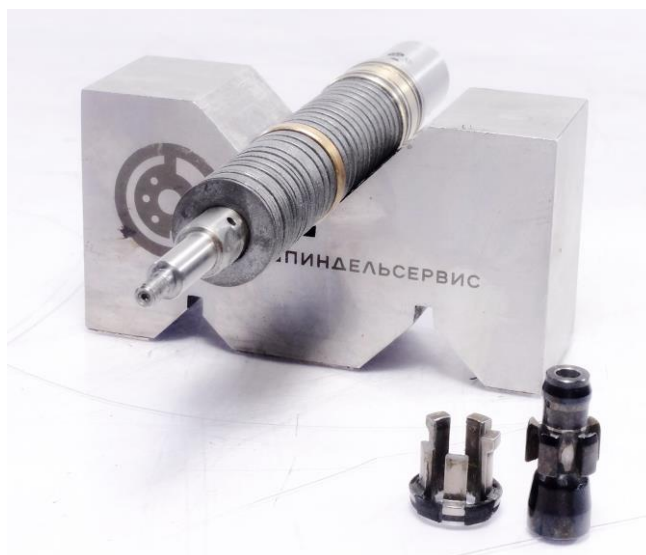
Состояние штока –
удовлетворительно.

Состояние пружин –
удовлетворительно.

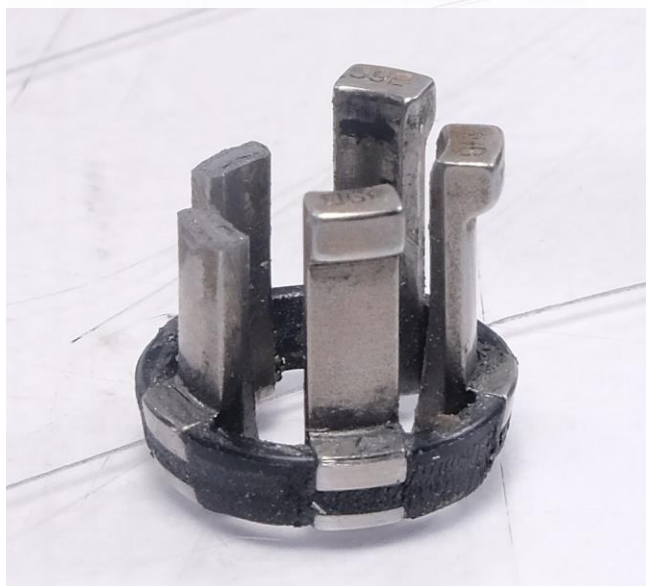
Состояние цанги –
неудовлетворительно.

Лепестки сломаны.

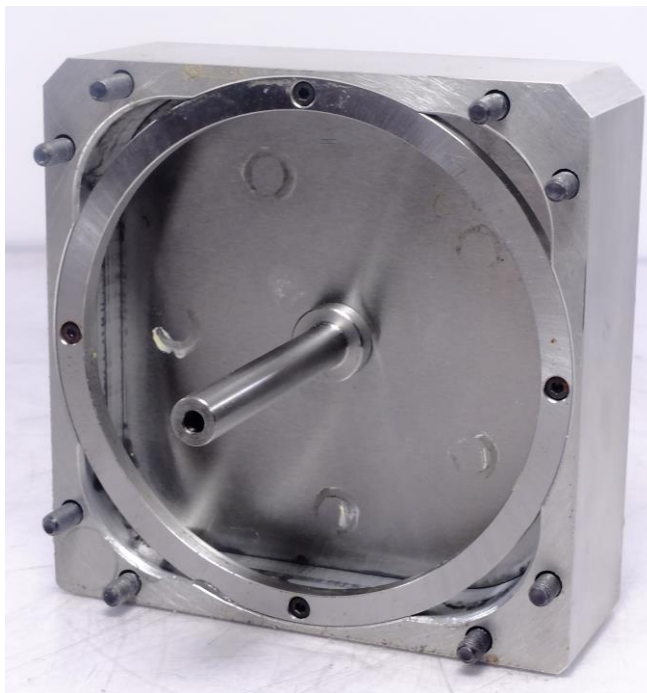
Пневмоцилиндр исправен.

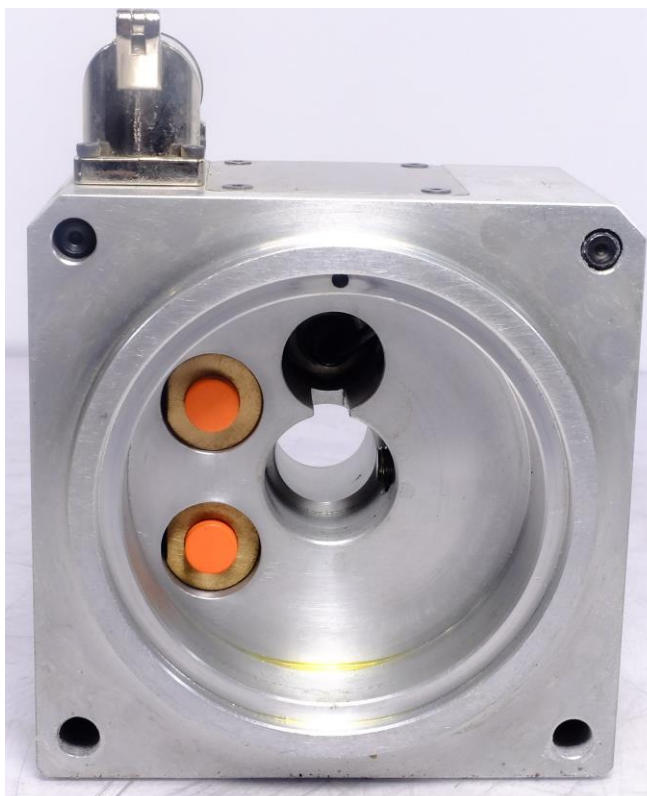
Датчики смены инструмента

Датчики исправны.
