## Отчёт об инспекции

**Шпиндельный узел:**  
Giordano Colombo RS 110.22

Настоящим информируем, что инспекция шпиндельного узла (ШУ) завершена. Согласно результатам оценки состояния ШУ представляем данный отчет с установленными повреждениями механизма.

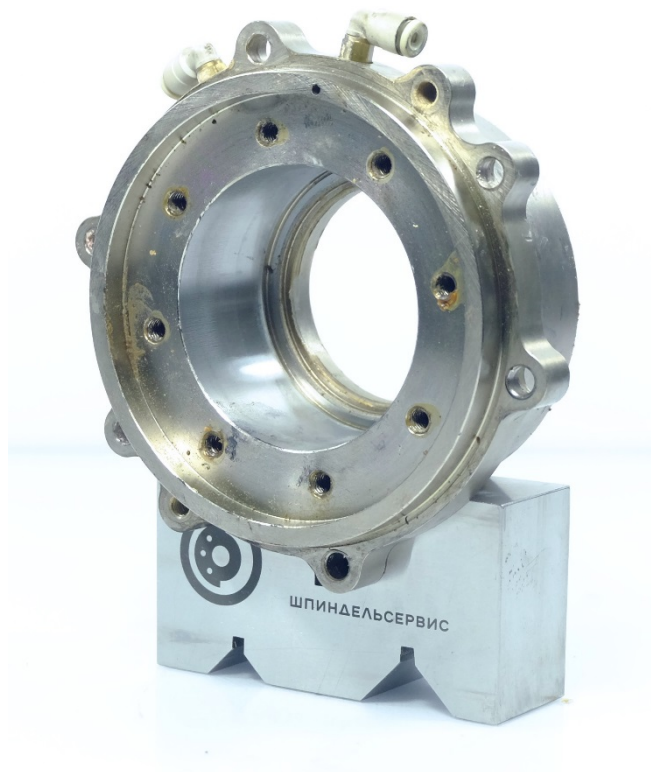
### Стакан передней опоры

Механические повреждения отсутствуют.

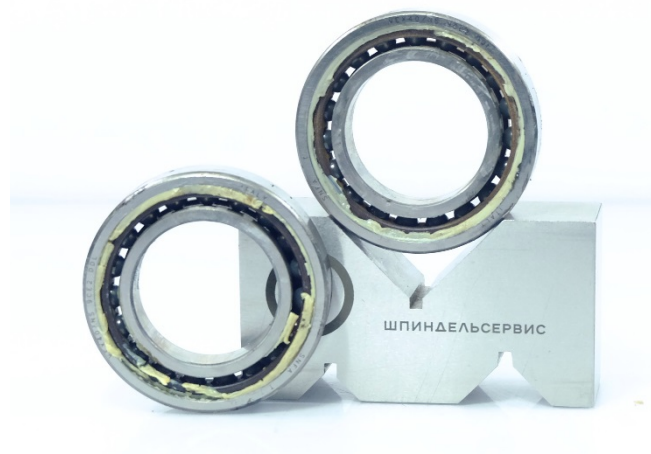
### Подшипник передней опоры

Механические повреждения отсутствуют.

Шум при вращении.

- Промывка и очистка деталей ШУ;
- Установка новых прецизионных подшипников;
- Шлифовка торца вала;
- Изготовление детали штока пневмоцилиндра;
- Обкатка ШУ.

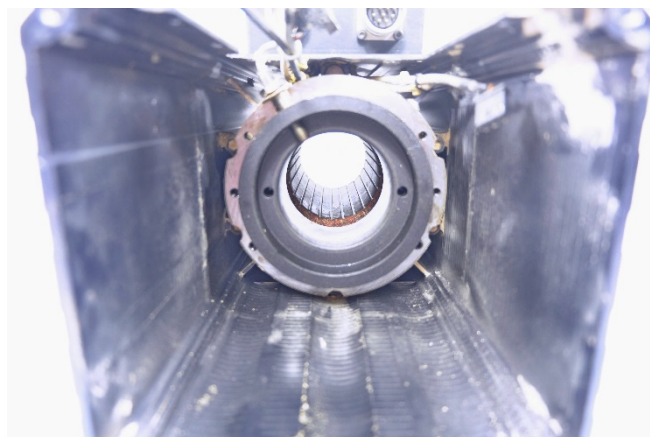
## Фланец передней опоры

Механические повреждения отсутствуют.

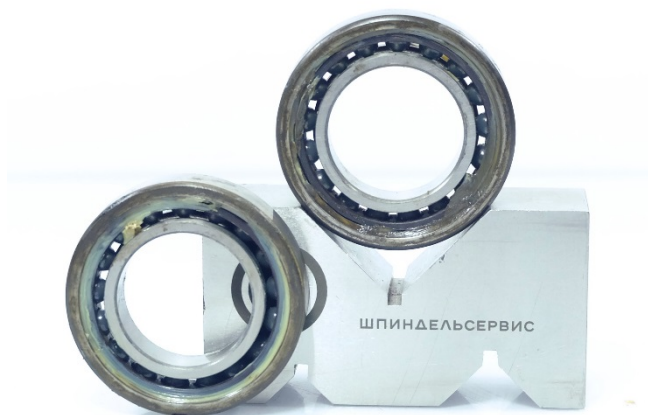
## Подшипник задней опоры.

Механические повреждения отсутствуют.

Шум при вращении.

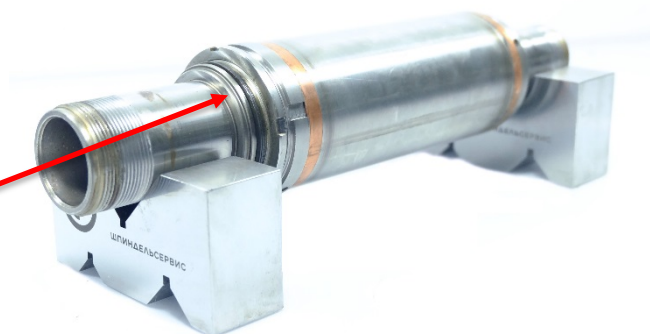
## Вал ШУ

Механические повреждения отсутствуют.

Радиальное биение инструментального конуса вала – 7 мкм.

Биение торцевой поверхности под подшипники задней опоры – 6 мкм.

Биение торцевой поверхности под подшипники передней опоры – 2 мкм.

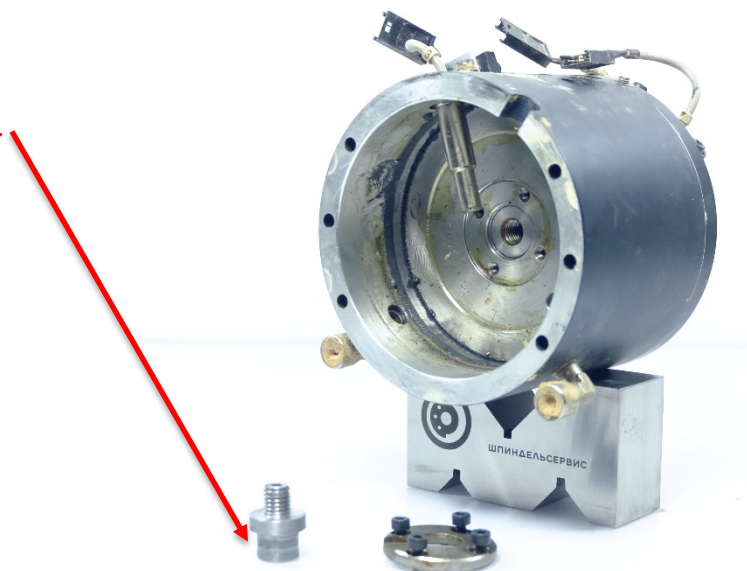
## Пневмоцилиндр

Пневмоцилиндр исправен.

Затерт шток пневмоцилиндра.

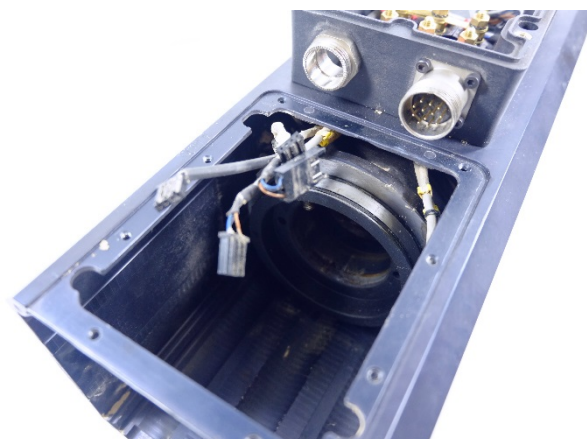
## Датчики смены инструмента

Механические повреждения отсутствуют.

Датчики смены инструментов исправны.

Разъемы датчиков в хорошем состоянии.

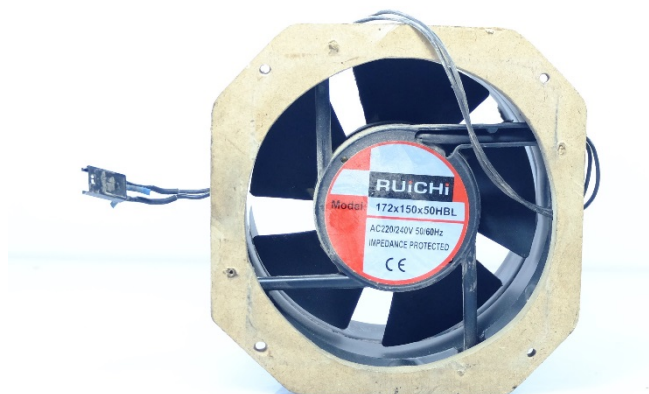
## Вентилятор

Механические повреждения отсутствуют.

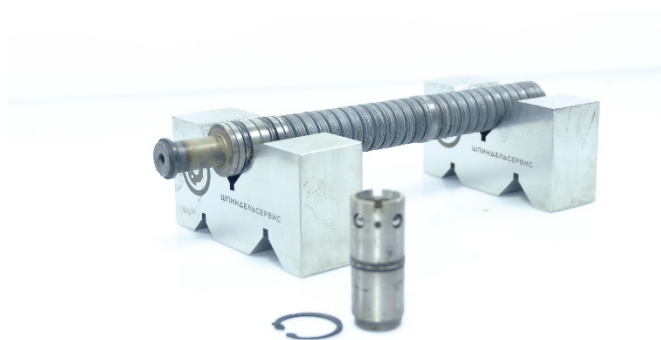
## Система фиксации

Механические повреждения отсутствуют.

Усилие затяга – 2,1 кН.

Состояние пружин – хорошее.

Состояние штока – хорошее.

Состояние цанги – хорошее.
