## Отчёт об инспекции

Шпиндельный узел:

Giordano Colombo RS-90.2

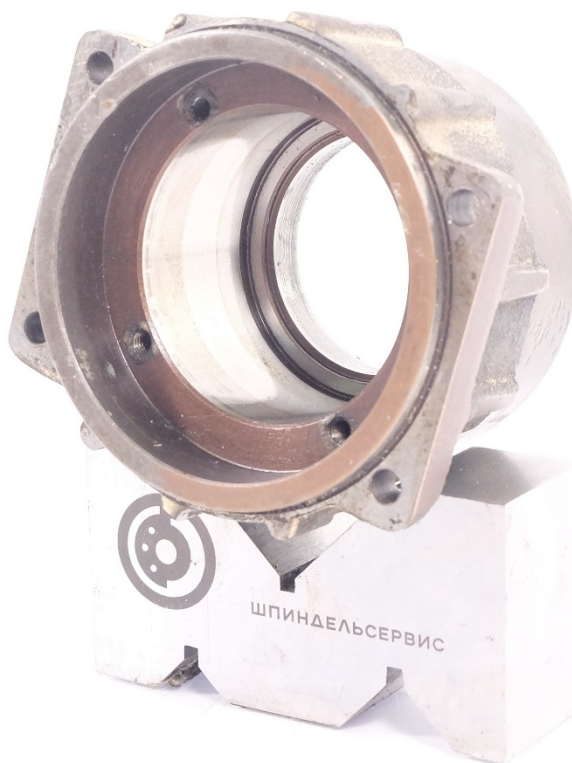
### Стакан передней опоры

Механические повреждения отсутствуют.

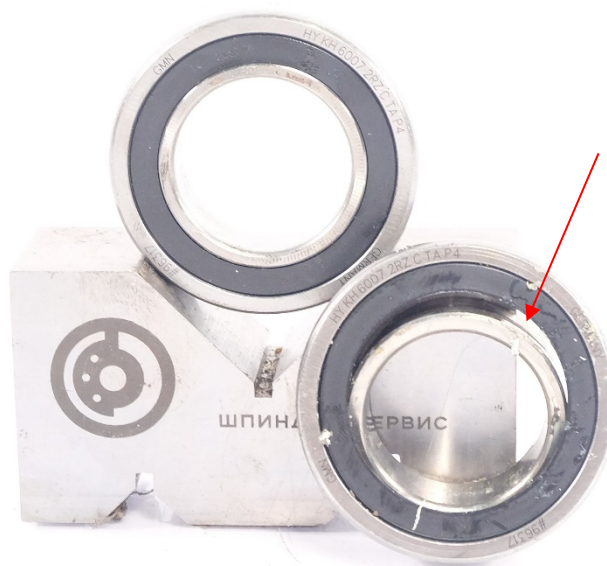
## Подшипники передней опоры

Шум при вращении.

Разобран при демонтаже.

- Промывка и очистка деталей ШУ;
- Установка новых прецизионных подшипников;
- Рекомендуются шлифовка торца вала;
- Обкатка ШУ.

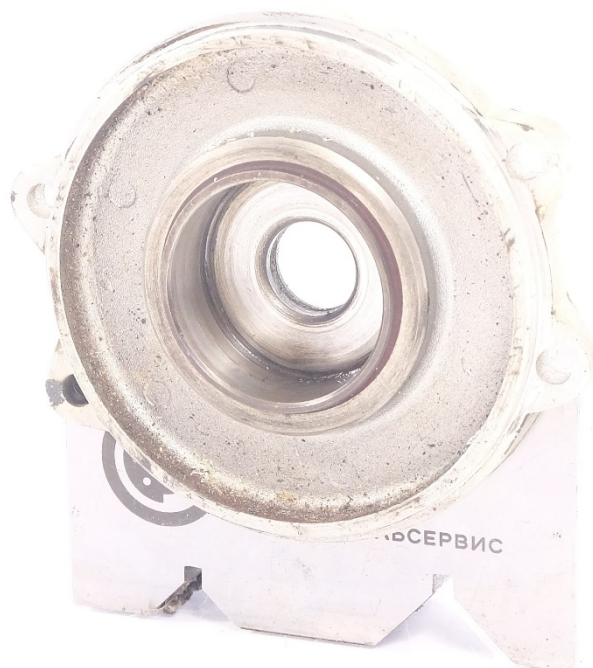
### Стакан задней опоры

Механические повреждения  
отсутствуют.

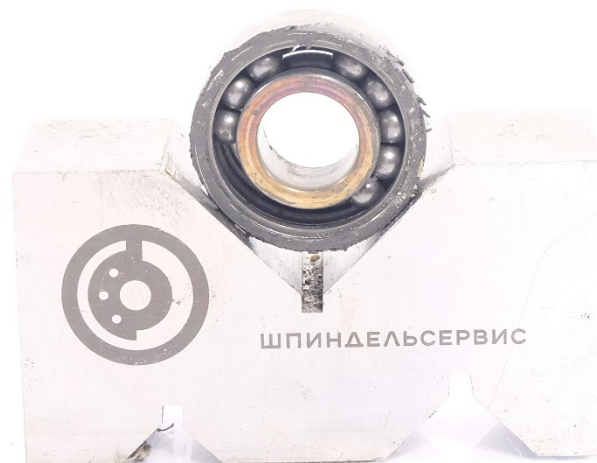
### Подшипник задней опоры

Подшипник сгорел.

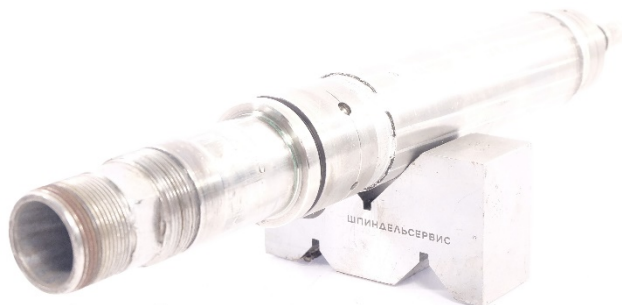
### Вал ШУ

Биение торца вала под  
переднюю опору – 5 мкм (допуск  
– 1,5 мкм).

Биение торца вала под заднюю  
опору – 5 мкм.

Радиальное биение внутри  
конуса – 10 мкм.

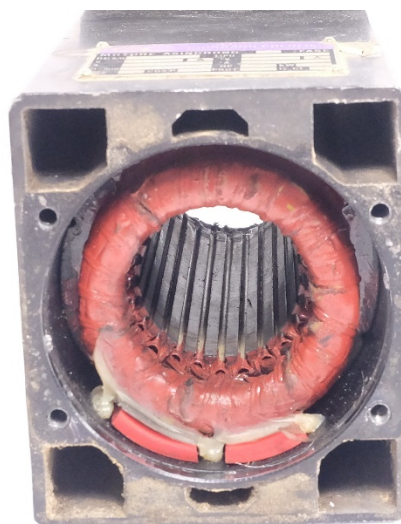
### Статор

Электрические параметры  
статора в поле допуска.

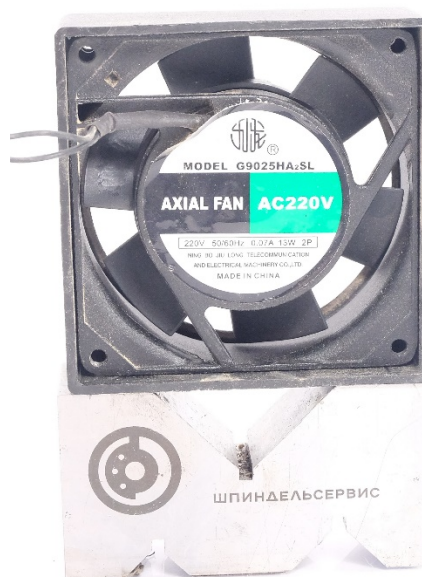
### Вентилятор

Вентилятор исправен.
