## Отчёт об инспекции

Шпиндельный узел:

Giordano Colombo

RV-90

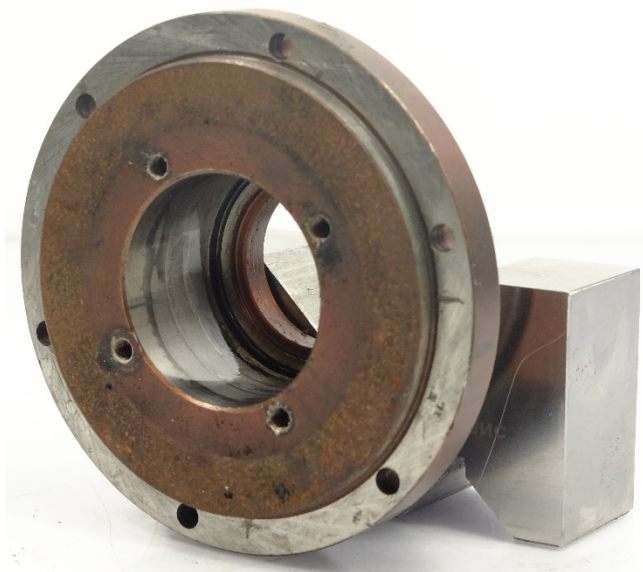
### Стакан передней опоры

Механические повреждения отсутствуют.

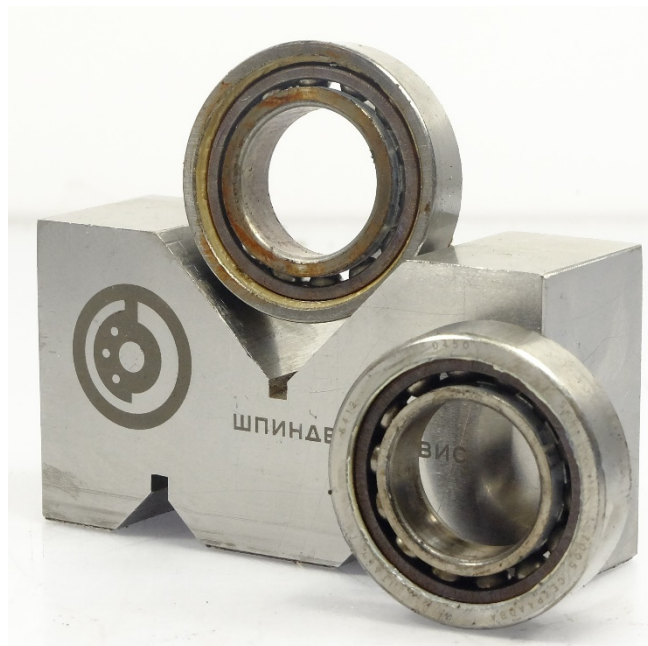
### Подшипники передней опоры

Шум при вращении.

- Промывка и очистка деталей ШУ;
- Установка новых прецизионных подшипников;
- Изготовление пружинного стакана;
- Обкатка ШУ.

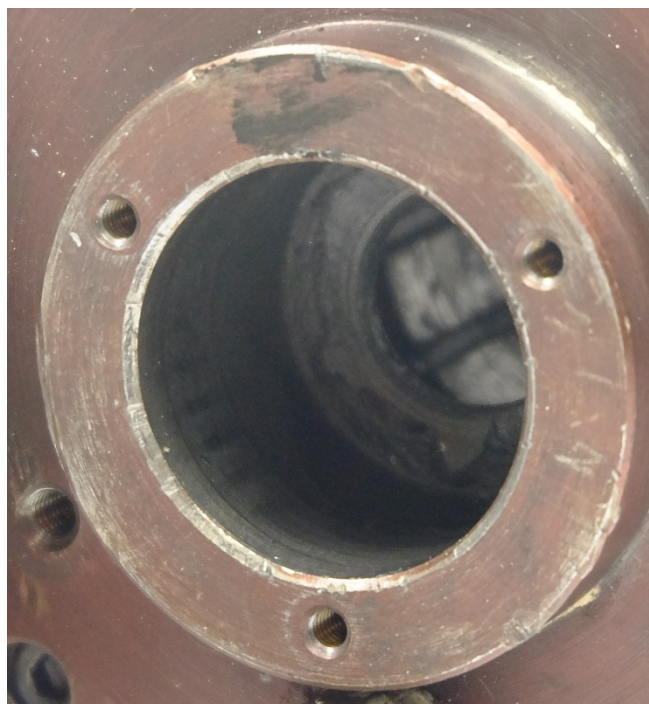
### Стакан задней опоры

Посадочная поверхность под подшипник просажена.

Размер посадки –  $\varnothing 15^{+0,008}_{-0,004}$  мм  
(допуск –  $\varnothing 15^{+0,001}_{-0,004}$  мм).

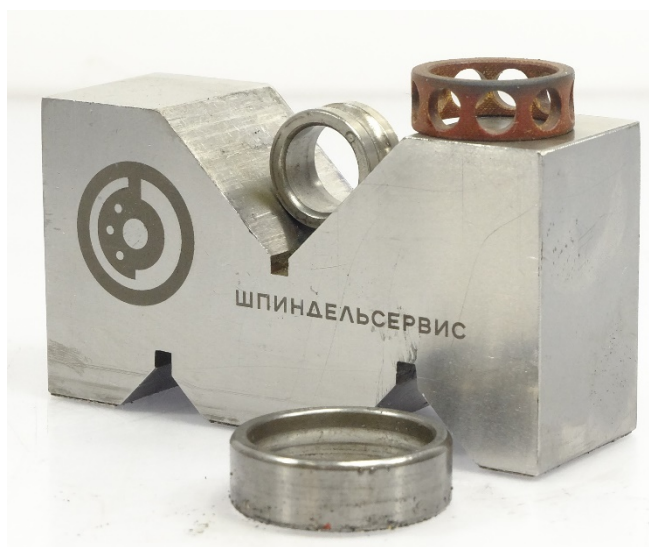
### Подшипник задней опоры

Шум при вращении.

Подшипник разобран при демонтаже.

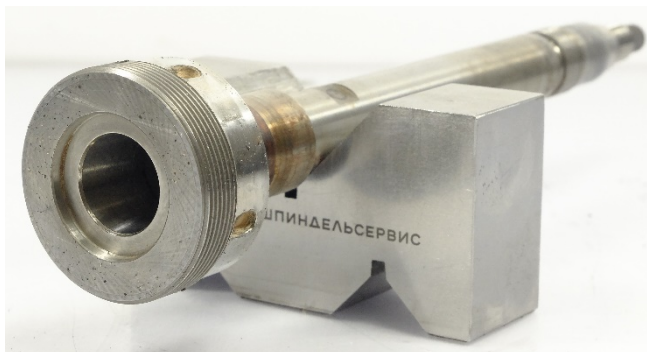
## Вал ШУ

Биение торца вала под переднюю опору – 1 мкм.

Биение торца вала под заднюю опору – 2 мкм.

Радиальное биение внутри конуса – 1 мкм.

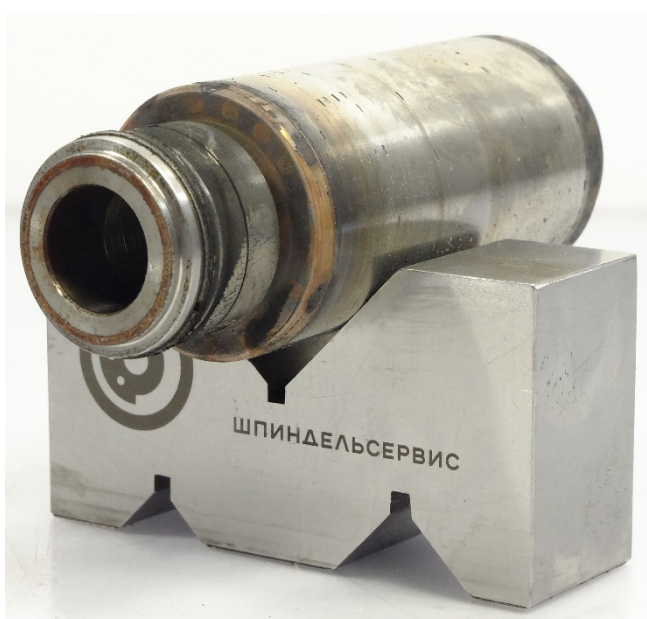
## Ротор

Механические повреждения отсутствуют.

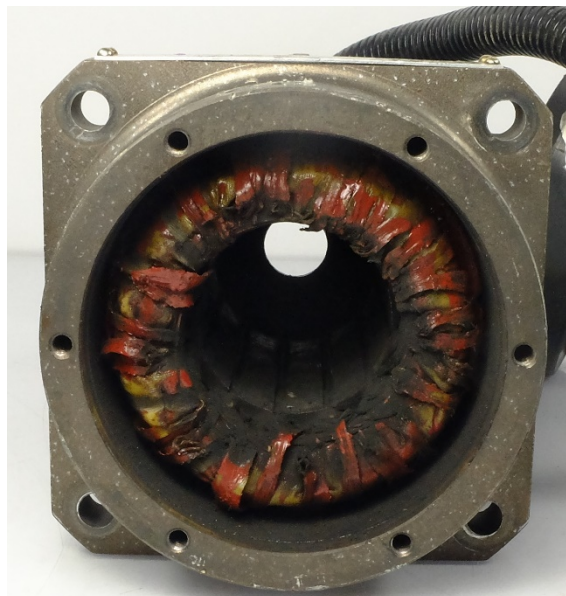
## Статор

Механические повреждения отсутствуют.

Электрические параметры статора в поле допуска.

**Чрезмерное загрязнение.**

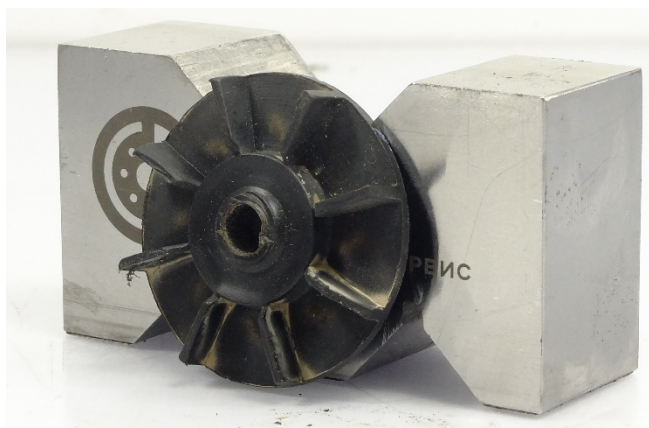
## Крыльчатка

Механические повреждения отсутствуют.

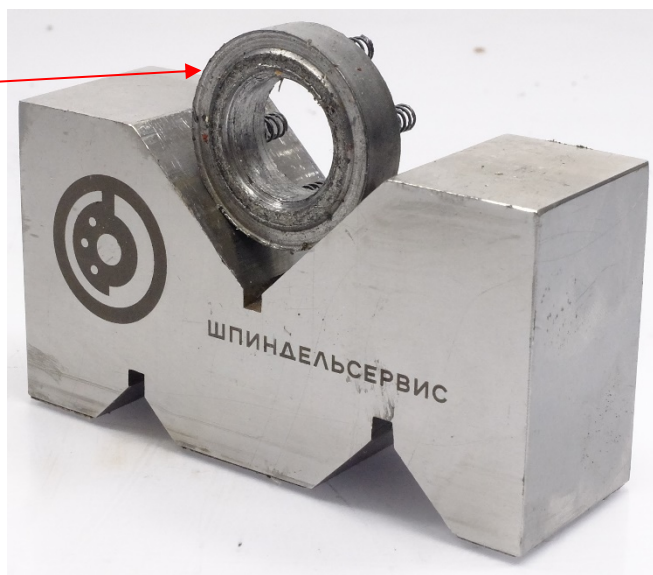
## Пружинный стакан.

Торец пружинного стакана поврежден.
