## Отчёт об инспекции

Шпиндельный узел:  
HSD ES 779 4P 12 kW

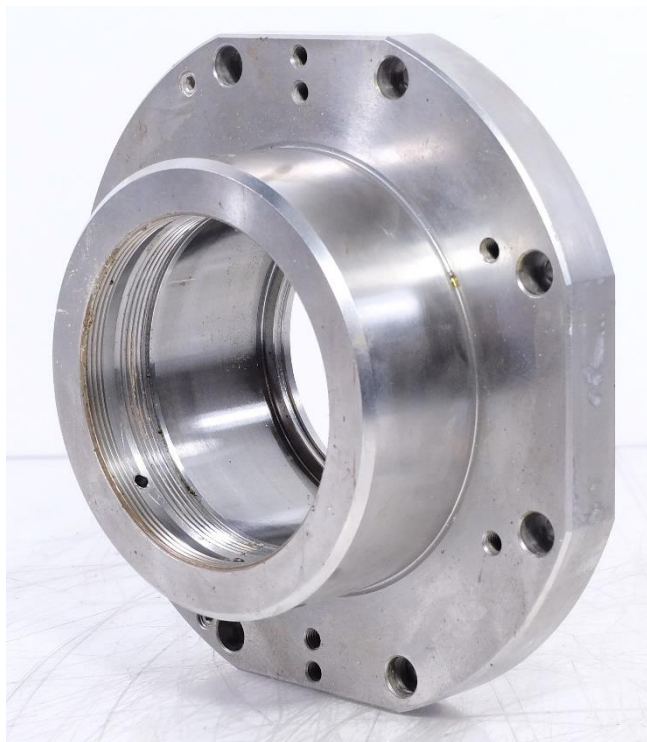
### Стакан передней опоры

Механические повреждения отсутствуют.

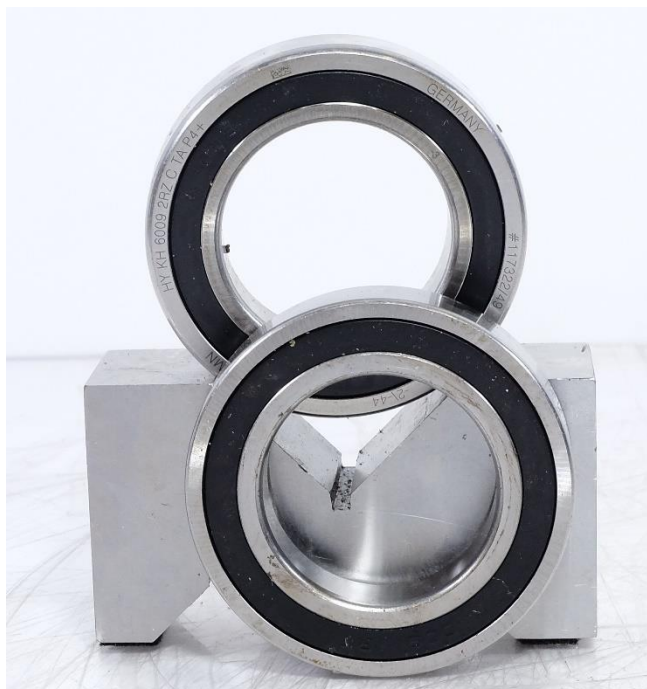
### Подшипники передней опоры

Шум при вращении.

- Промывка и очистка деталей ШУ;
- Установка новых прецизионных подшипников;
- Доводка конуса вала;
- Установка датчика смены инструмента;
- Рекомендуется восстановление заводского подключения датчиков;
- Обкатка ШУ.

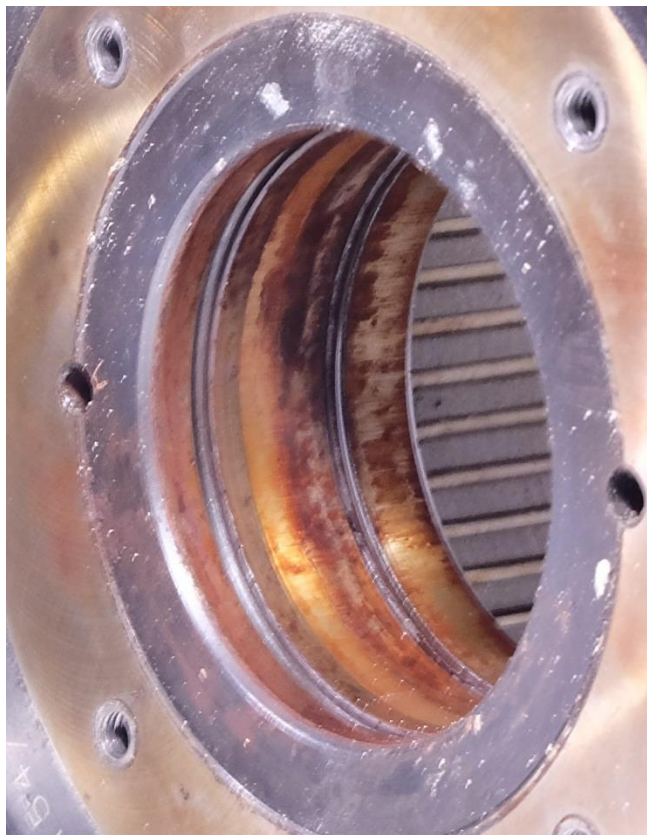
### Стакан задней опоры

Механические повреждения отсутствуют.

Фреттинг-коррозия.

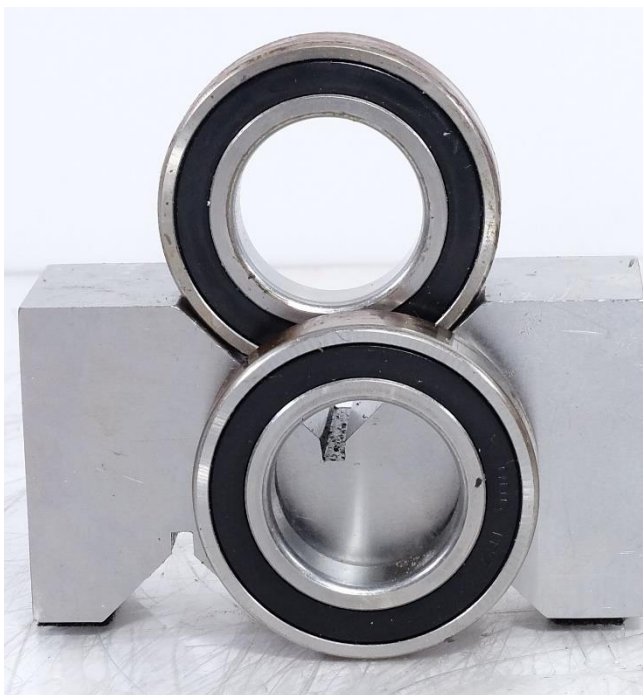
### Подшипники задней опоры

Шум при вращении.

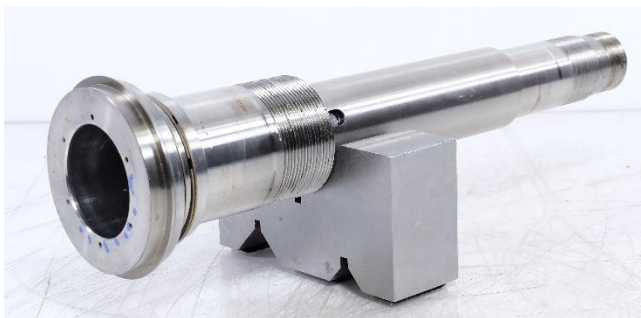
## Вал ШУ

Биение торца вала под переднюю опору – 2 мкм.

Радиальное биение внутри конуса – 2 мкм.

Локальное повреждение внутри конуса (вмятина) – 25 мкм (допуск – 5 мкм).

Осевое биение торца конуса – 2 мкм.

Локальные повреждения торца конуса (вмятина) – 15 мкм (допуск – 2 мкм).

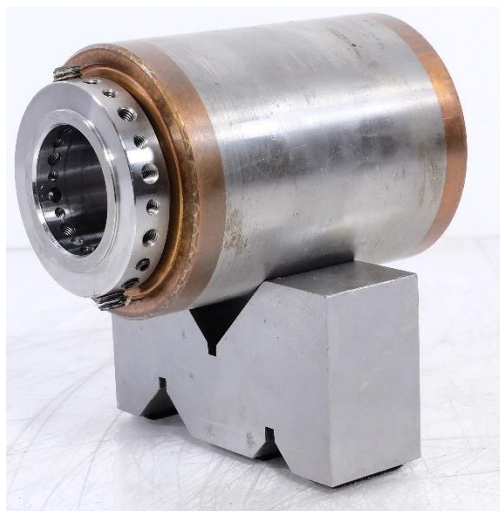
## Ротор

Механические повреждения отсутствуют.

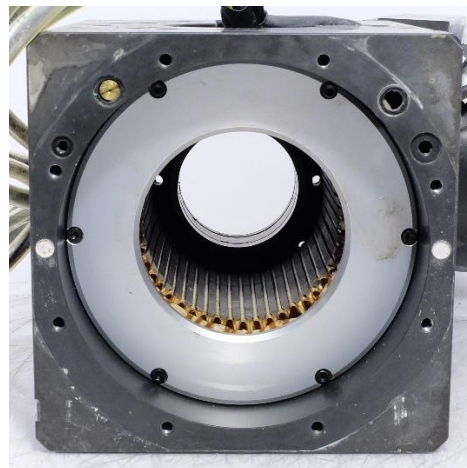
## Статор

Электрические параметры статора в поле допуска.

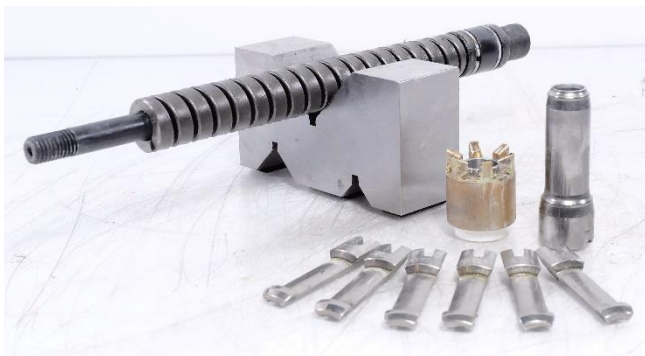
## Система фиксации инструмента

Усилие затяга – 10,5 кН.

Состояние штока –  
удовлетворительно.

Состояние цанги –  
удовлетворительно.

Состояние пружины –  
удовлетворительно.

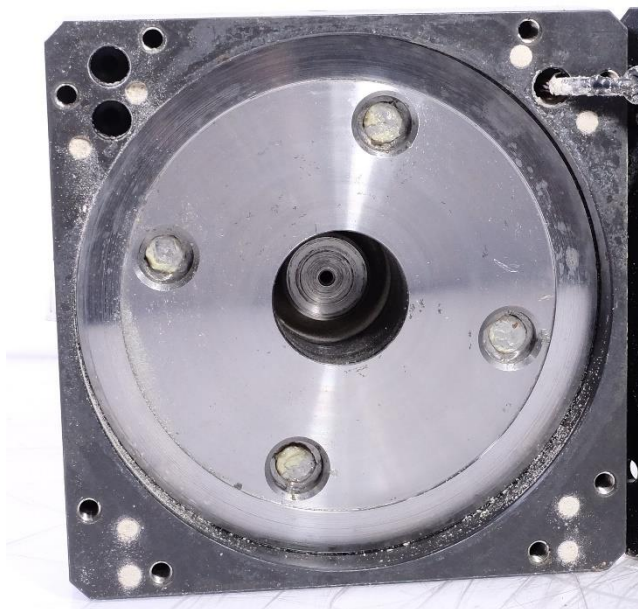
## Пневмоцилиндр

Пневмоцилиндр исправен.

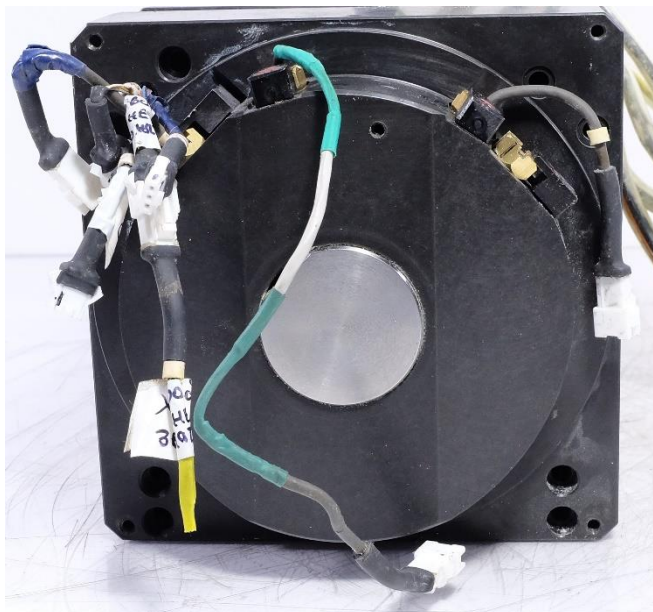
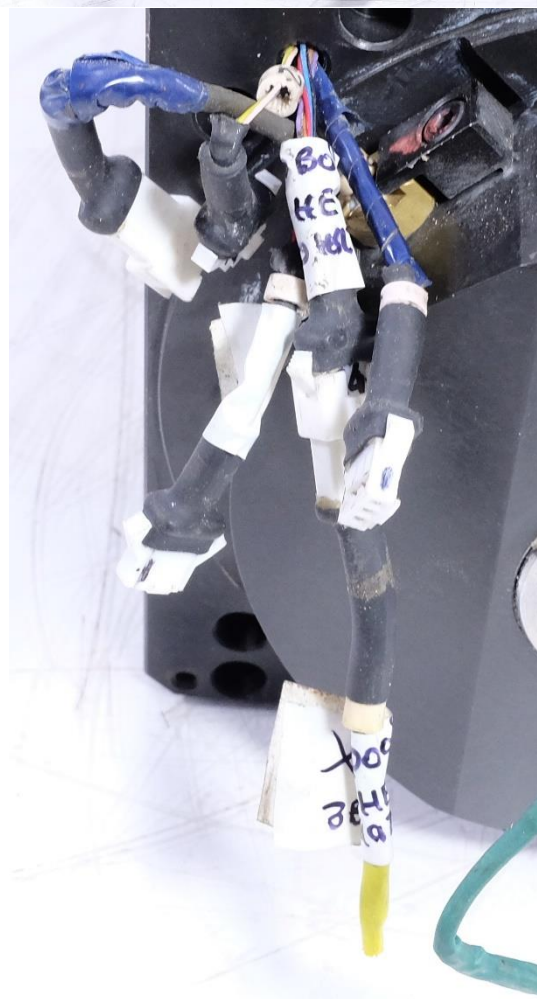
## Датчики смены инструмента

Датчики S1, S2, S4 исправны.

Датчик S3 отсутствует.

Нарушено заводское  
подключение датчиков.
