## Отчёт об инспекции

Шпиндельный узел:  
HSD ES929 4P 9kW H1

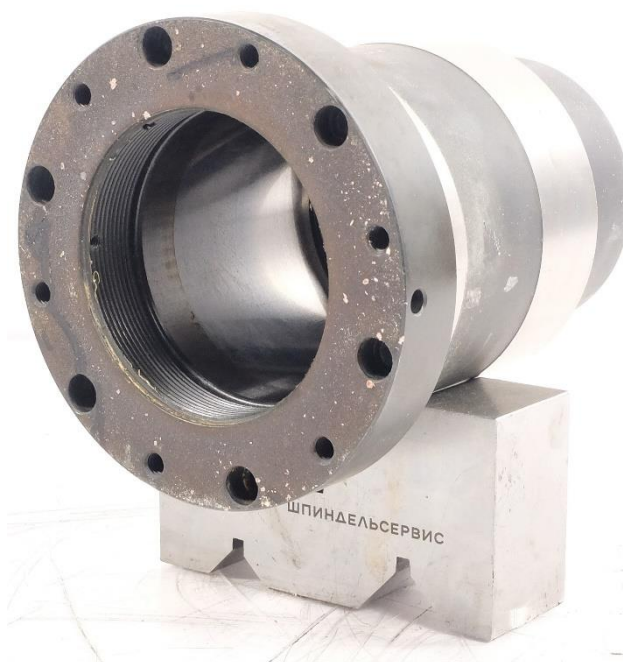
### Стакан передней опоры

Механические повреждения отсутствуют.

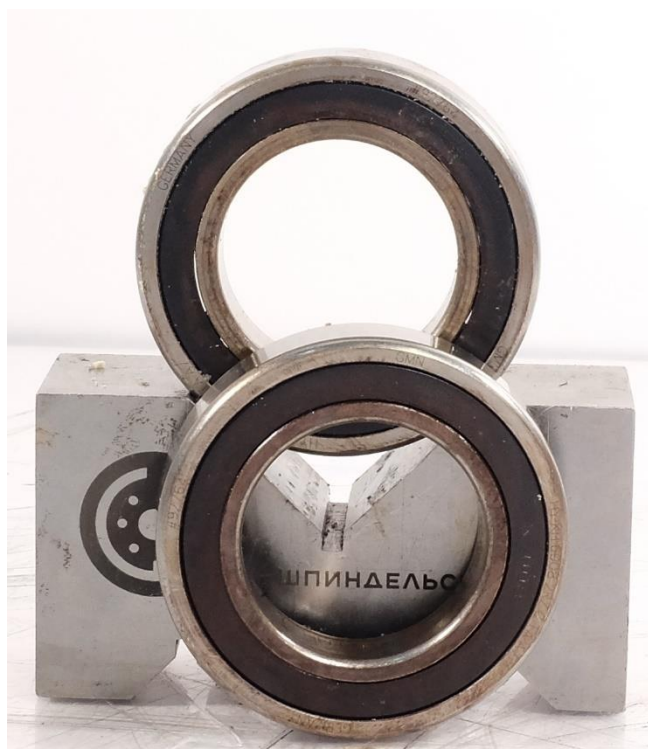
## Подшипники передней опоры

Шум при вращении.

- Промывка и очистка деталей ШУ;
- Установка новых прецизионных подшипников;
- Шлифовка конуса вала;
- Замена датчика смены инструмента;
- Обкатка ШУ.

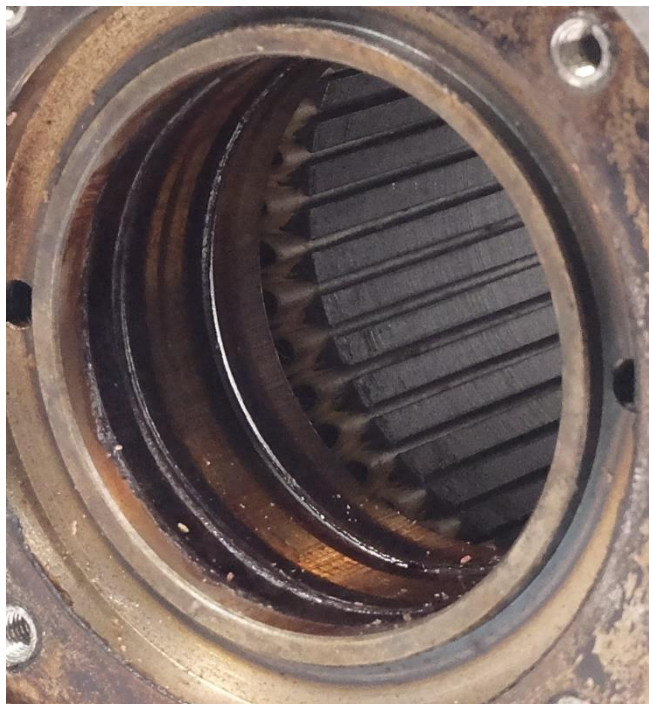
### Стакан задней опоры

Механические повреждения отсутствуют.

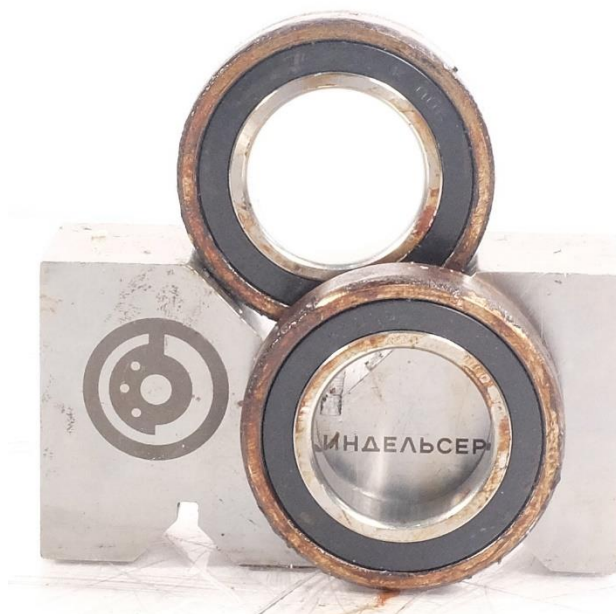
### Подшипники задней опоры

Шум при вращении.

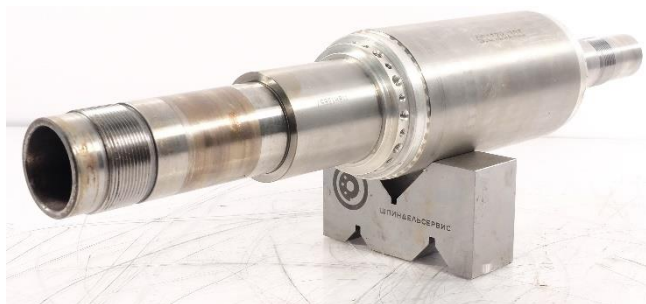
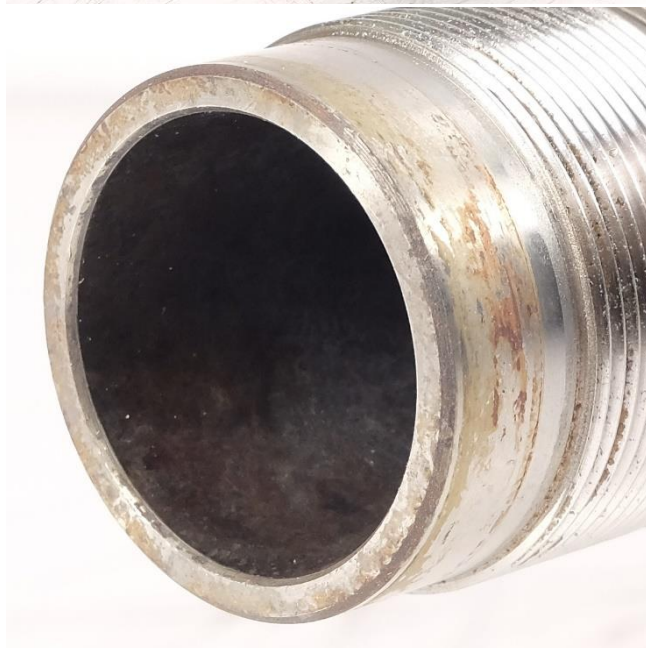
## Вал ШУ

Биение торца вала под  
переднюю опору – 1 мкм.

Биение торца вала под заднюю  
опору – 1 мкм.

Осевое биение у торца конуса –  
30 мкм.

Коррозия в полости конуса.

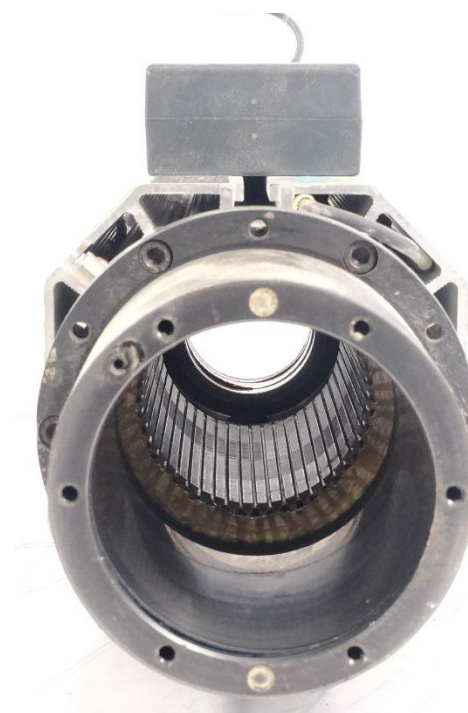
## Статор

Электрические параметры  
статора в поле допуска.

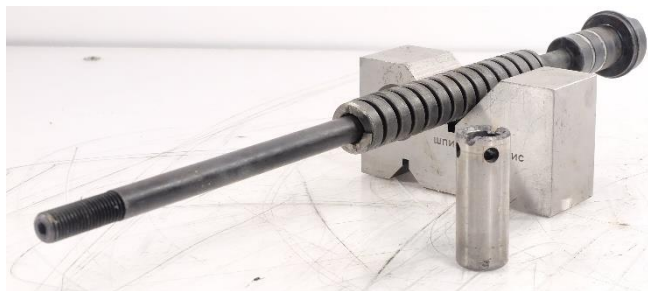
## Система фиксации инструмента

Усилие затяга – 2,8 кН.

Состояние штока –  
удовлетворительно.

Состояние цанги –  
удовлетворительно.

Состояние пружины –  
удовлетворительно.

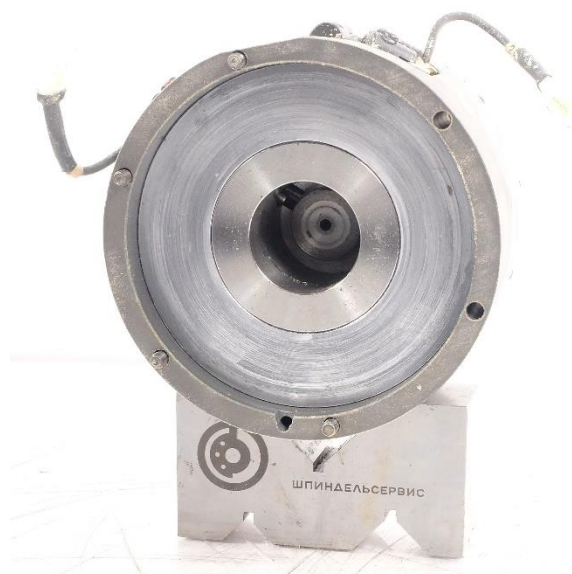
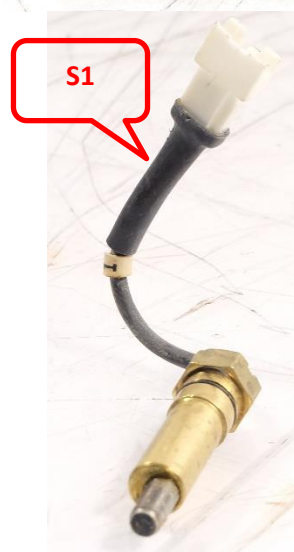
## Пневмоцилиндр и датчики смены инструмента

Пневмоцилиндр исправен.

**Датчик S1 – неисправен.**

Датчик S2, S3 – исправны.

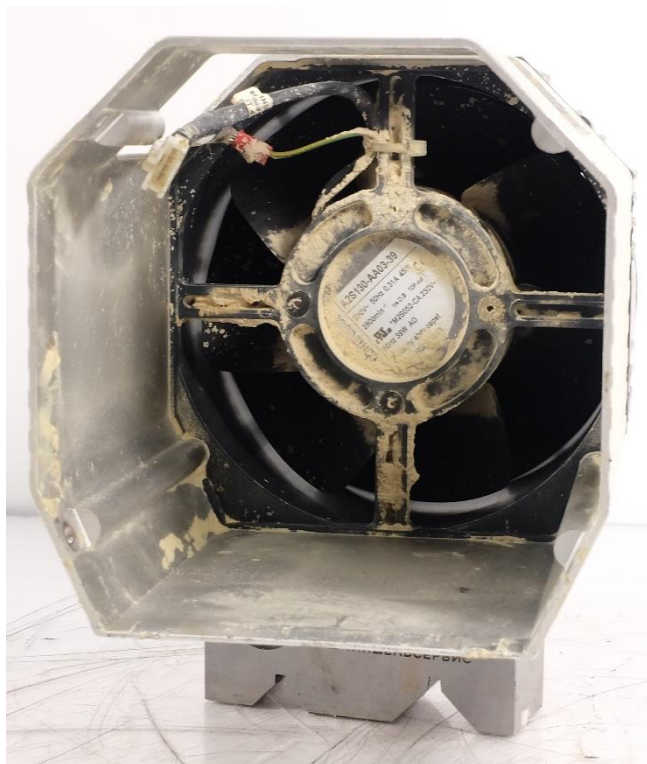
## Вентилятор

Вентилятор исправен.
