## Отчёт об инспекции

Шпиндельный узел:  
HSD ES959A 4P 11kW

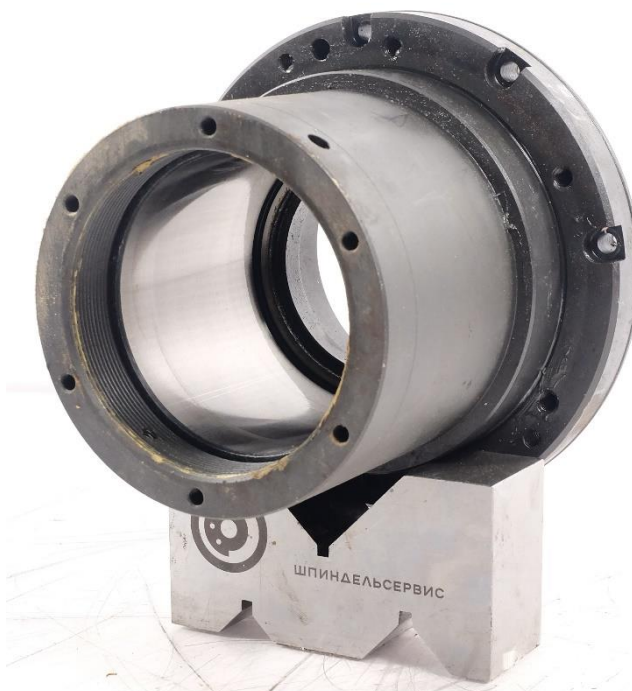
### Стакан передней опоры

Механические повреждения отсутствуют.

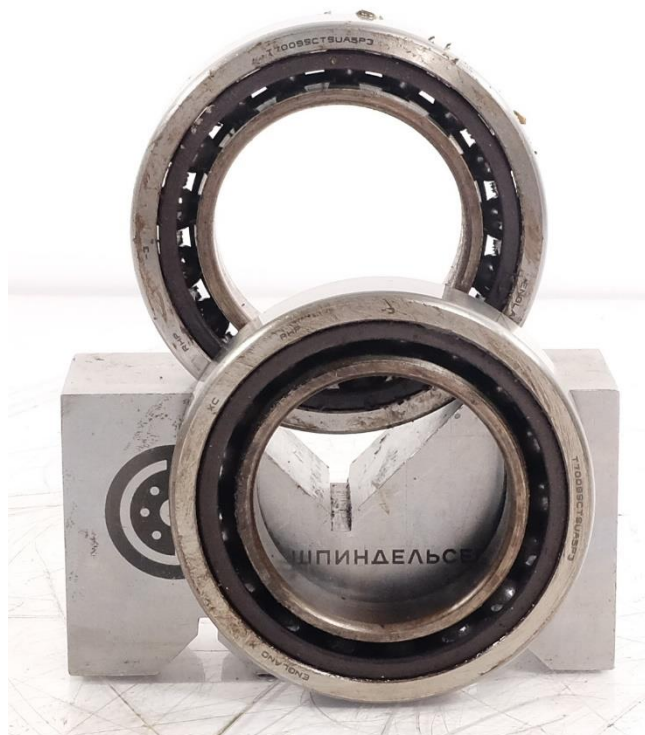
### Подшипники передней опоры

Шум при вращении.

Чрезмерное загрязнение.

- Промывка и очистка деталей ШУ;
- Установка новых прецизионных подшипников;
- Шлифовка торца вала;
- Обкатка ШУ.

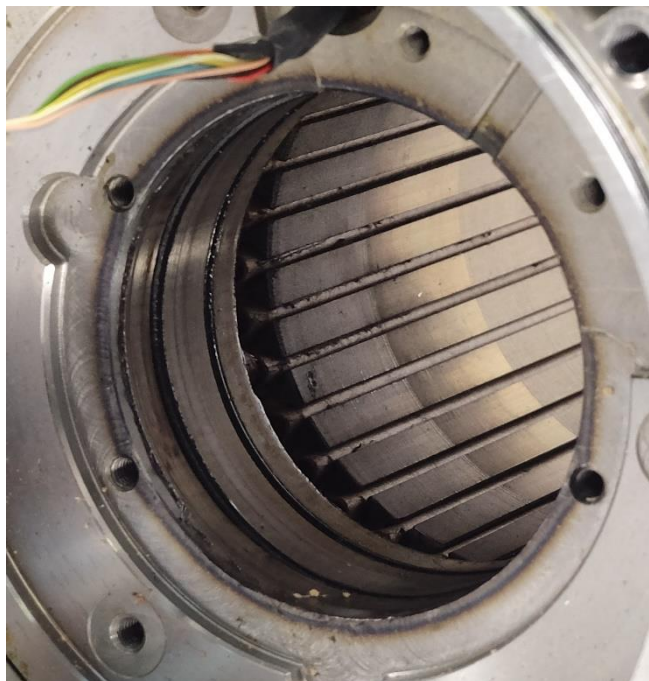
### Стакан задней опоры

Механические повреждения отсутствуют.

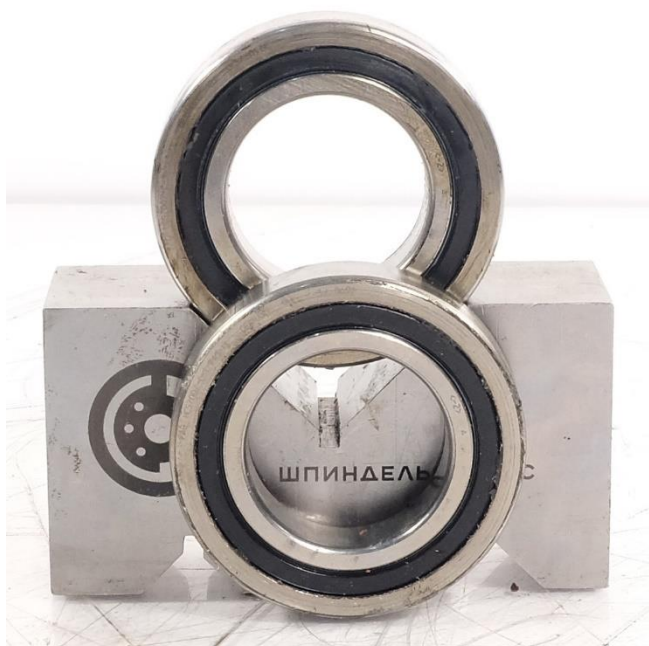
### Подшипники задней опоры

Шум при вращении.

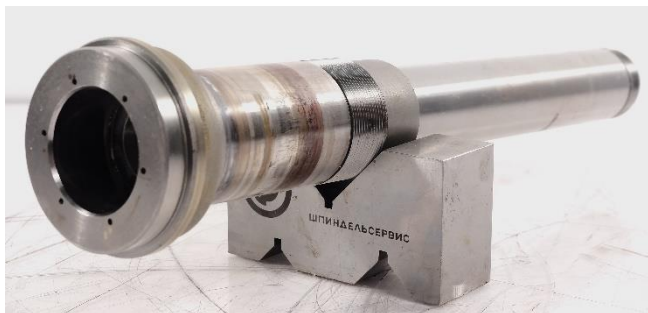
## Вал ШУ

Биение торца вала под  
переднюю опору – 35 мкм  
(допуск – 1,5 мкм).

Радиальное биение внутри  
конуса – 2 мкм.

Осевое биение у торца конуса –  
2 мкм.

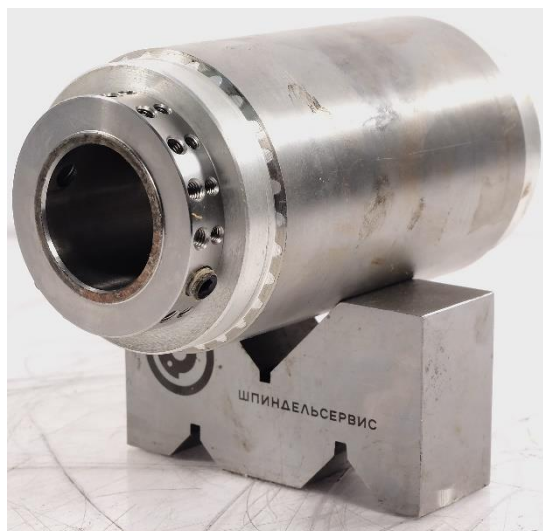
## Ротор

Механические повреждения  
отсутствуют.

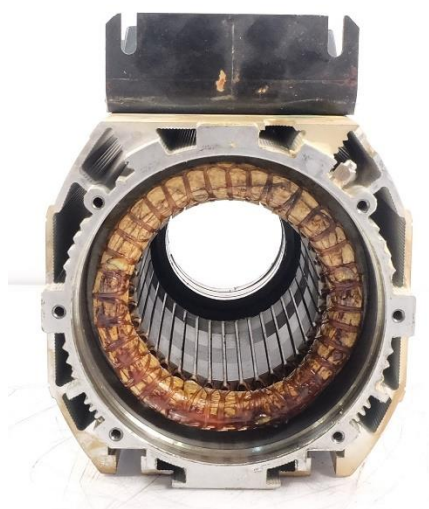
## Статор

Электрические параметры  
статора в поле допуска.

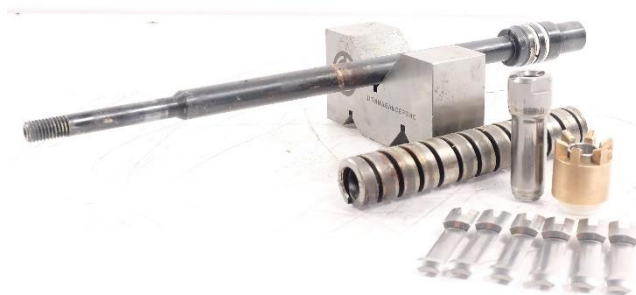
## Система фиксации инструмента

Усилие затяга – 10,3 кН.

Состояние штока –  
удовлетворительно.

Состояние цанги –  
удовлетворительно.

Состояние пружины –  
удовлетворительно.

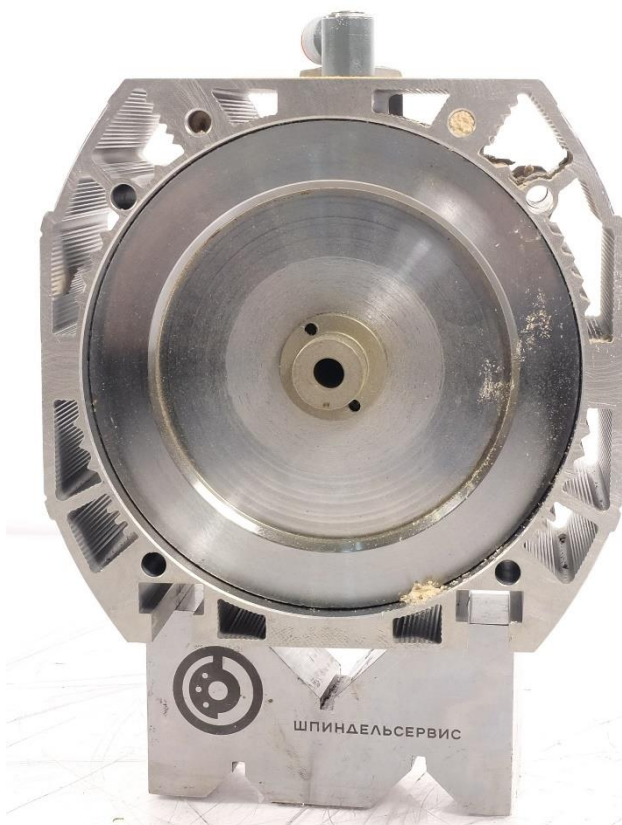
## Пневмоцилиндр

Пневмоцилиндр исправен.

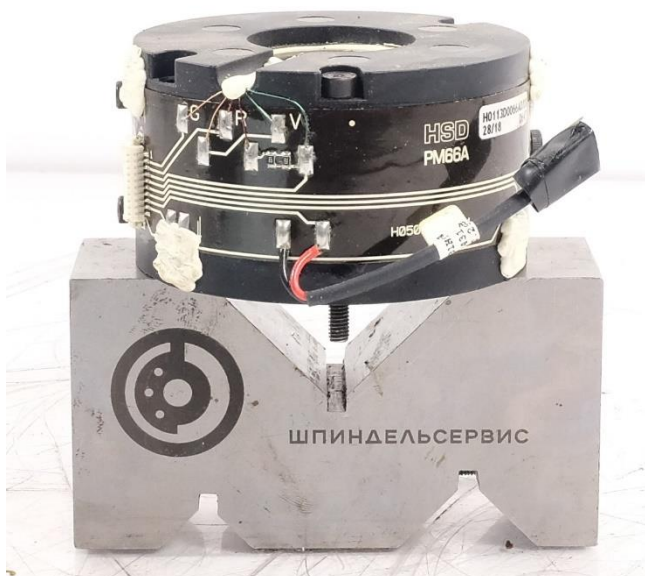
## Датчик

Исправен.

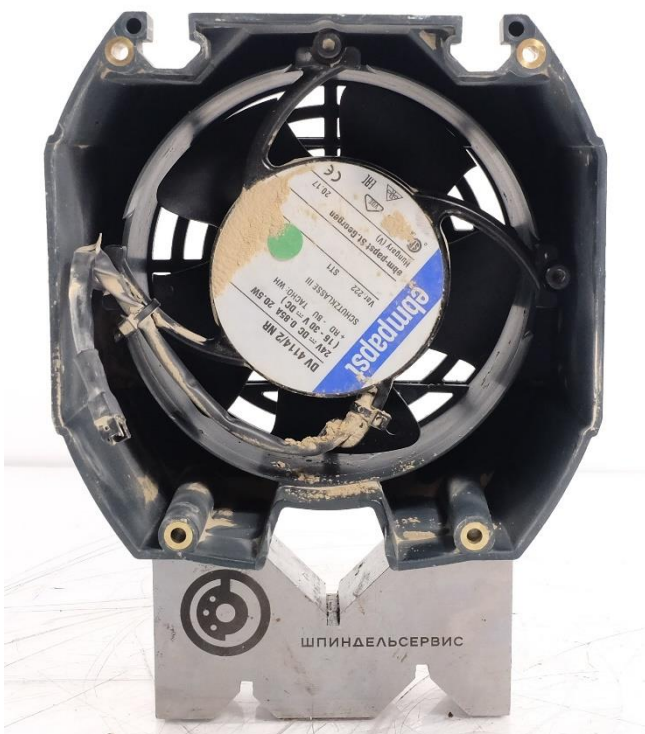
## Вентилятор

Вентилятор исправен.
