Отчёт об инспекции

Шпиндельный узел:

SCM

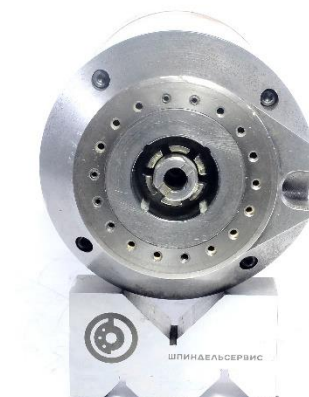
Вид спереди

Уплотнения рубашки
охлаждения негерметичны.

- Промывка и очистка деталей ШУ;
- Установка новых прецизионных подшипников;
- Рекомендуется доводка конуса;
- Замена комплекта уплотнений;
- Обкатка ШУ.

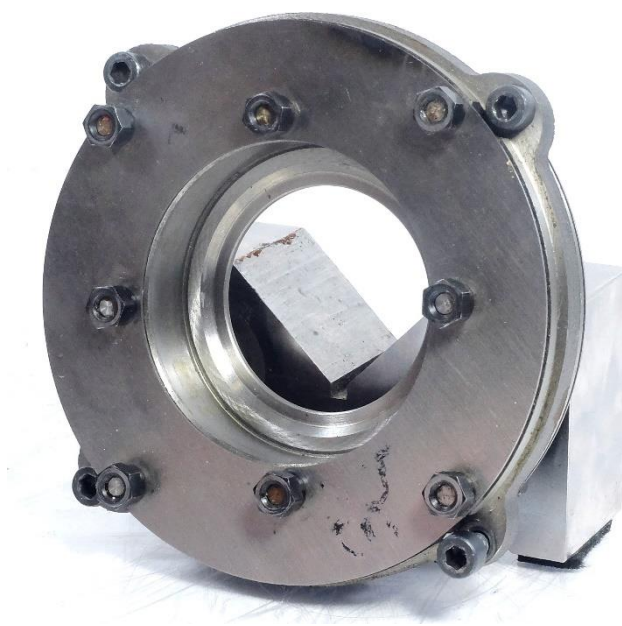
Стакан передней опоры

Механические повреждения отсутствуют.

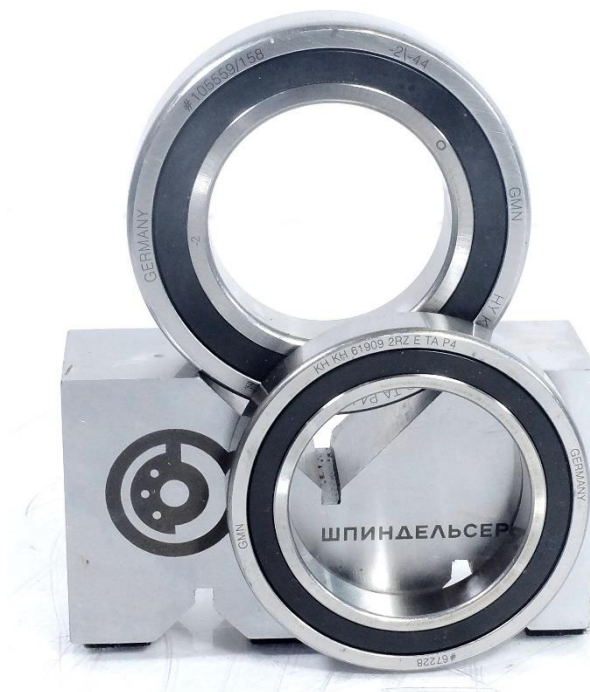
Подшипники передней опоры

Шум при вращении.

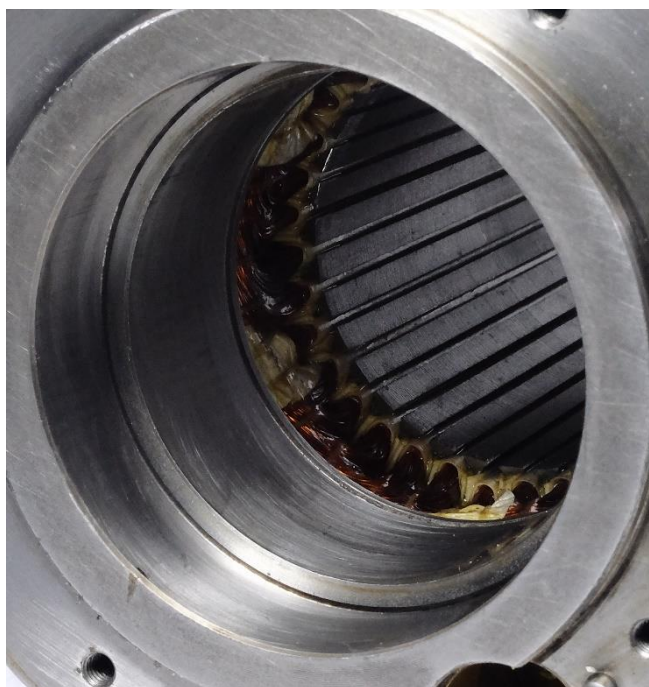
Стакан задней опоры

Механические повреждения отсутствуют.

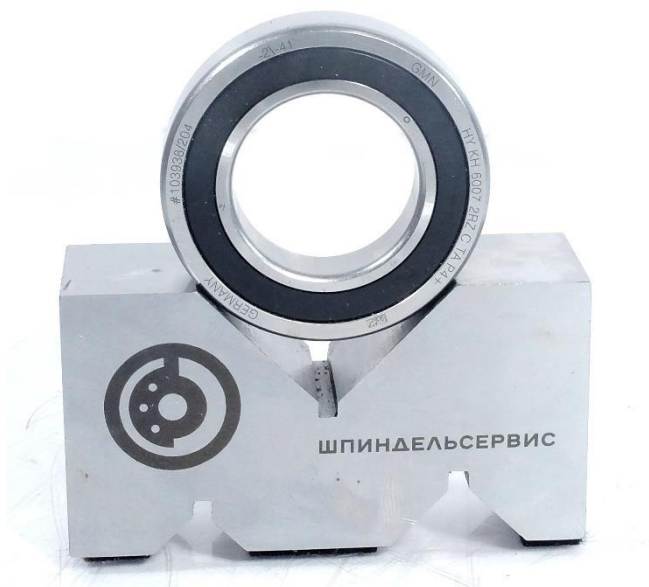
Подшипник задней опоры

Шум при вращении.

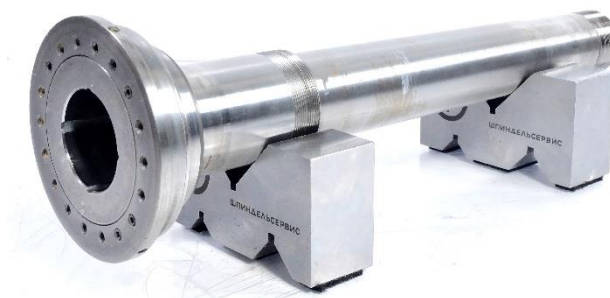
Вал ШУ

Биение торца вала под
переднюю опору – 2 мкм.

Радиальное биение внутри
конуса – 10 мкм.

Осевое биение у торца конуса –
2 мкм.

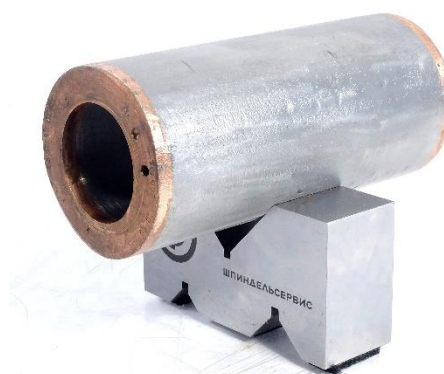
Ротор

Механические повреждения
отсутствуют.

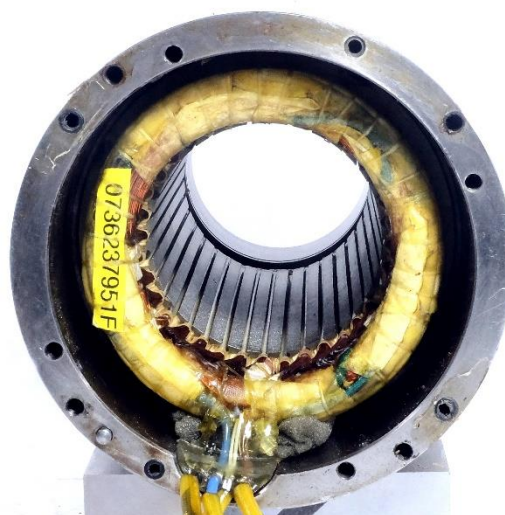
Статор

Электрические параметры
статора в поле допуска.

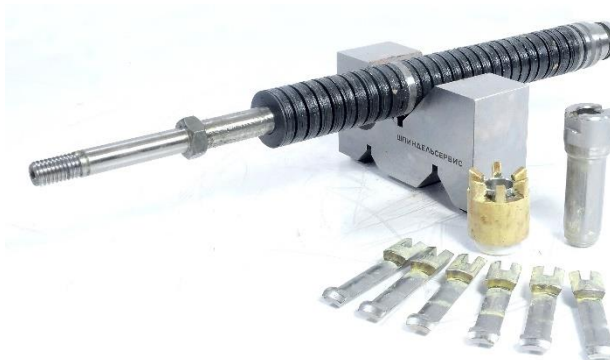
Система фиксации инструмента

Усилие затяга – 8,5 кН.

Состояние штока –
удовлетворительно.

Состояние пружин –
удовлетворительно.

Состояние цанги –
удовлетворительно.

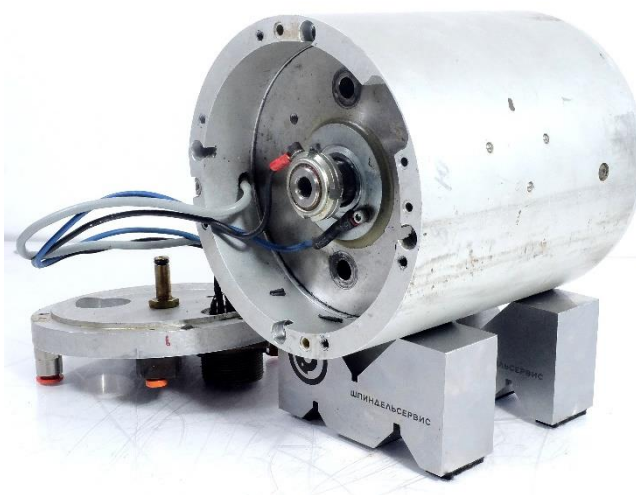
Пневмоцилиндр исправен.

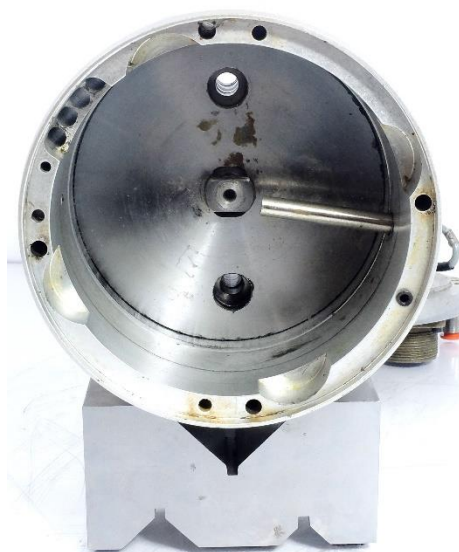
Датчик смены инструмента

Датчик исправен.
