Отчёт об инспекции

Шпиндельный узел:

SCM 2936230015L

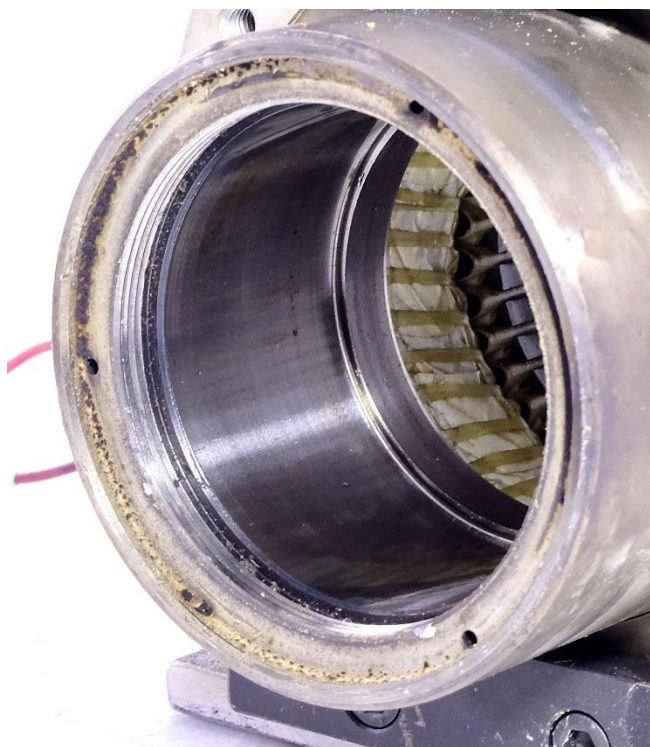
Стакан передней опоры

Механические повреждения отсутствуют.

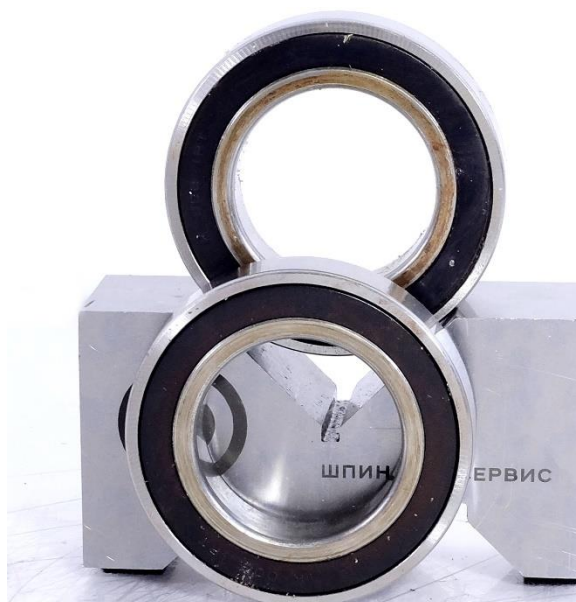
Подшипники передней опоры

Шум при вращении.

- Промывка и очистка деталей ШУ;
- Установка новых прецизионных подшипников;
- Шлифовка торцов вала;
- Обкатка ШУ.

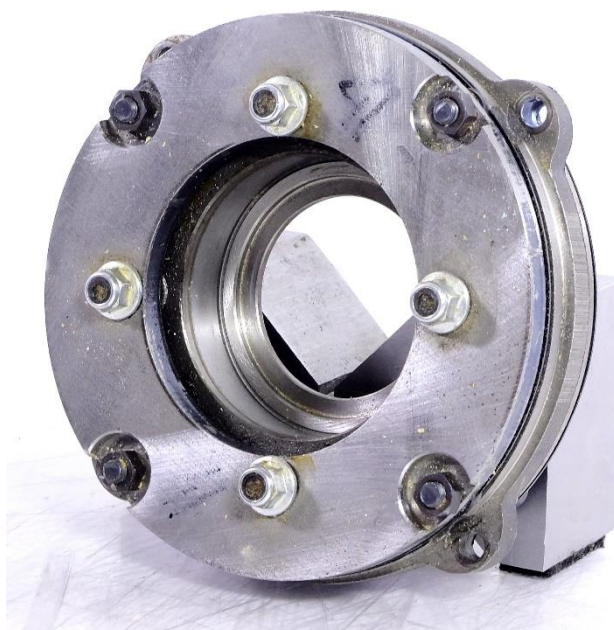
Стакан задней опоры

Механические повреждения отсутствуют.

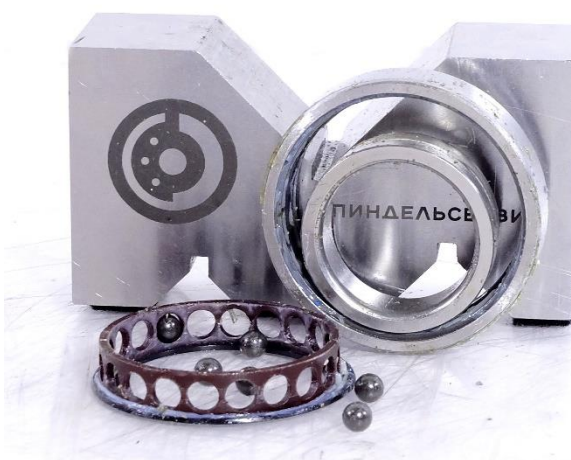
Подшипник задней опоры

Шум при вращении.

Разобран при демонтаже.

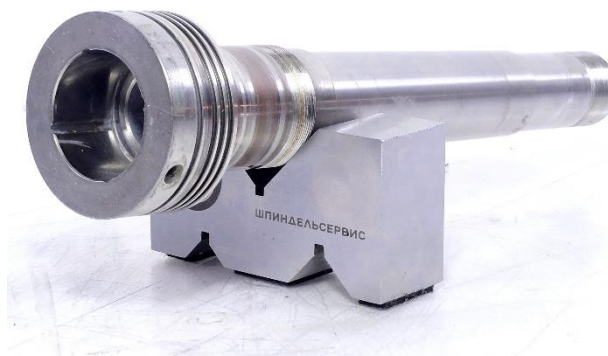
Вал ШУ

Биение торца вала под переднюю опору – 4 мкм (допуск – 1,5 мкм).

Биение торца вала под заднюю опору – 2 мкм (допуск – 1,5 мкм).

Радиальное биение внутри конуса – 3 мкм.

Осевое биение торца конуса – 1 мкм.

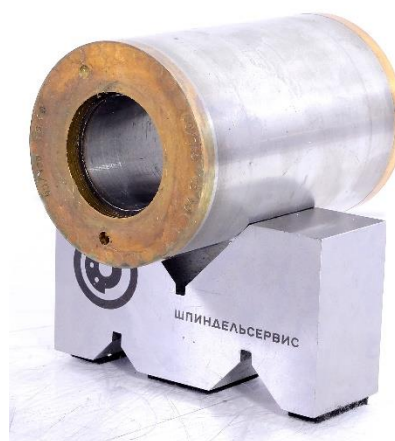
Ротор

Механические повреждения отсутствуют.

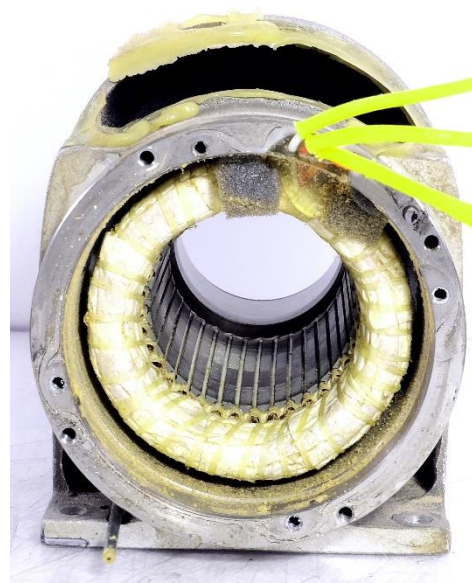
Статор

Электрические параметры статора в поле допуска.

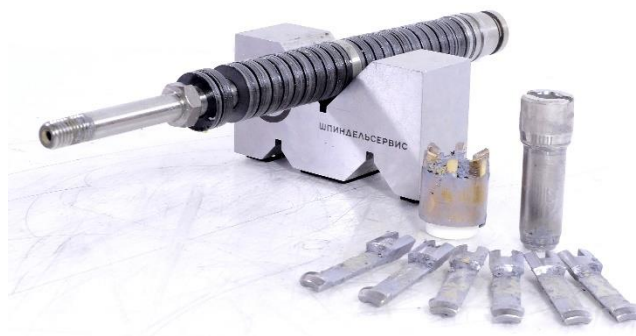
Система фиксации инструмента

Усилие затяга – 12,5 кН.

Состояние штока –
удовлетворительно.

Состояние цанги –
удовлетворительно.

Состояние пружин –
удовлетворительно.

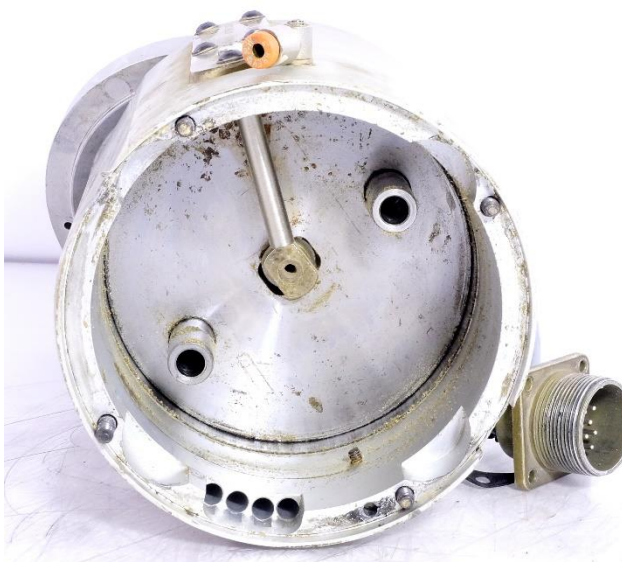
Пневмоцилиндр и датчик смены инструмента

Пневмоцилиндр исправен.

Датчик исправен.
