Отчёт об инспекции

Шпиндельный узел:

IMT Classic 126A11

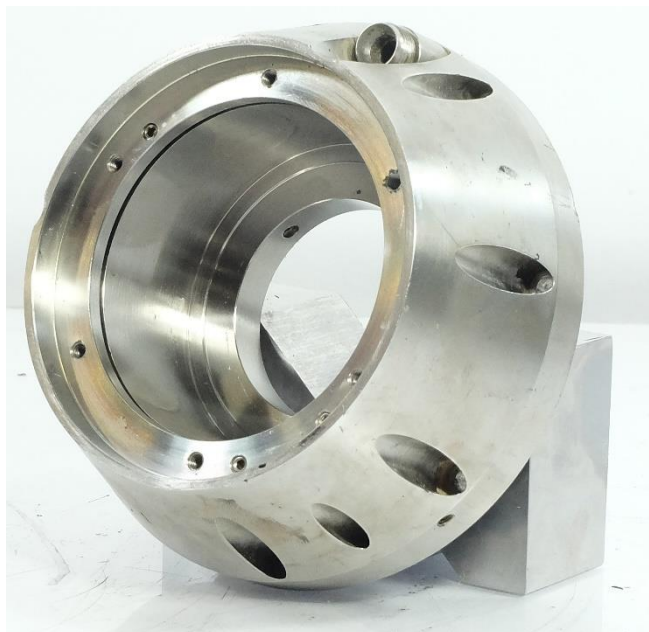
Стакан передней опоры

Механические повреждения отсутствуют.

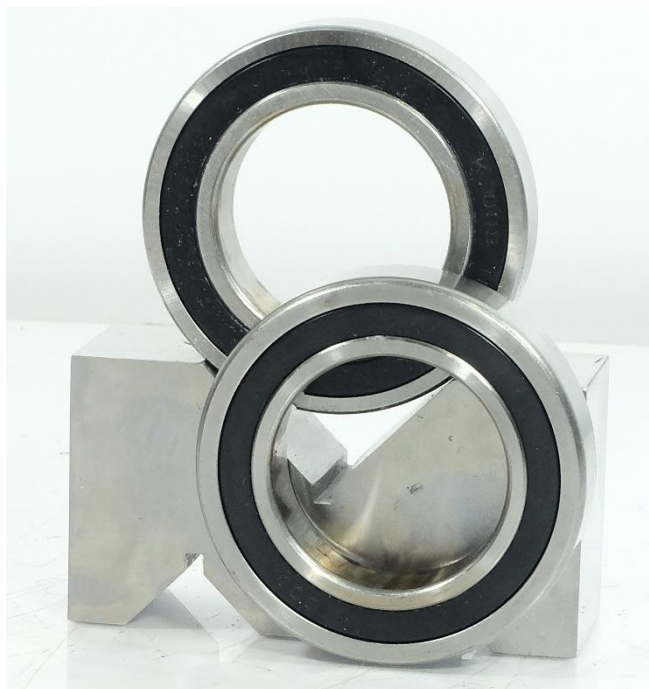
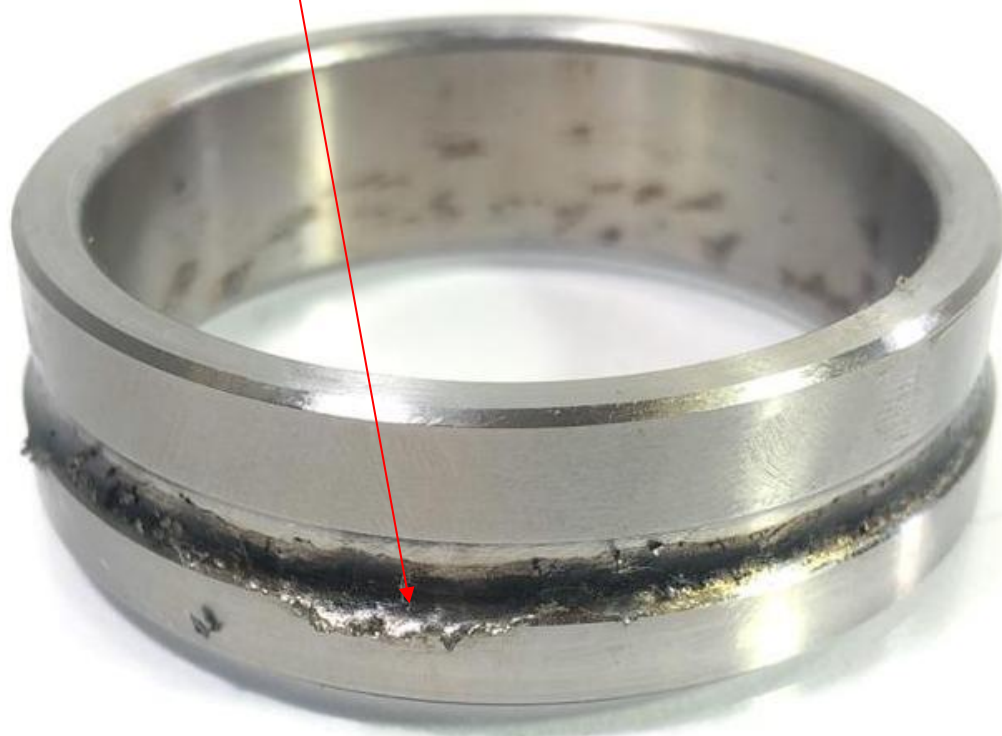
Подшипники передней опоры

Шум при вращении.

Вращение тугое.

Механические повреждения подшипника передней опоры.

Причины повреждения:

- Чрезмерная нагрузка.
- Работа в условиях отсутствия/недостаточного количества смазочного материала;

- Промывка и очистка деталей ШУ;
- Установка новых прецизионных подшипников;
- Шлифовка торцев ротора;
- Обкатка ШУ.

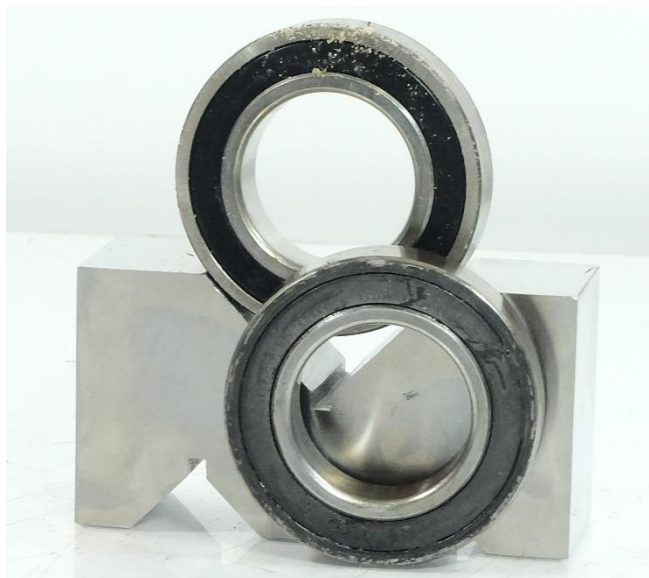
Подшипники задней опоры

Шум при вращении.

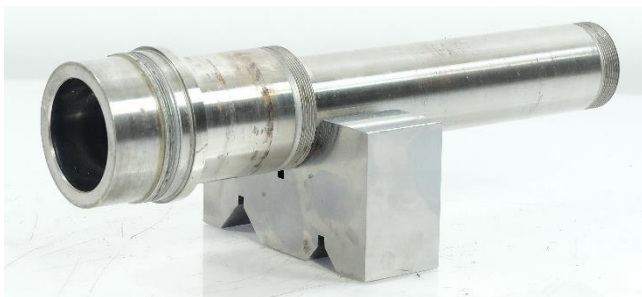
Вал ШУ

Биение торца вала под
переднюю опору – 1 мкм.

Радиальное биение внутри
конуса – 2 мкм.

Осевое биение у торца конуса – 1
мкм.

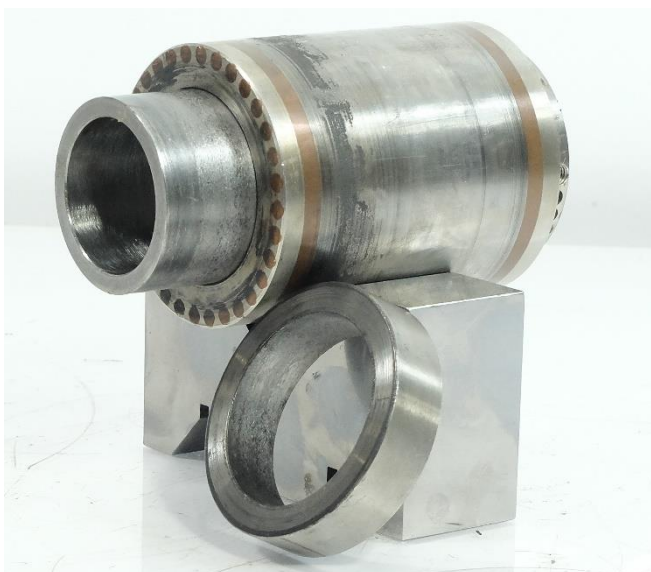
Ротор

Геометрические параметры
торцев ротора вне поля допуска.

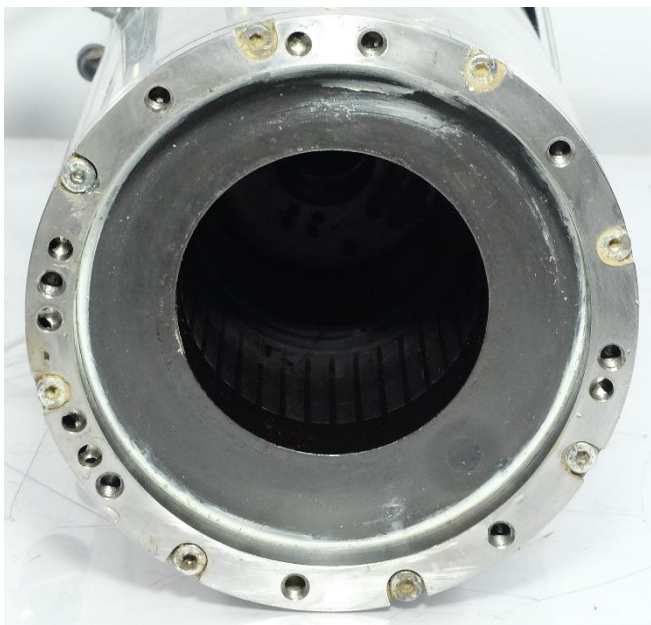
Статор

Электрические параметры
статора в поле допуска.

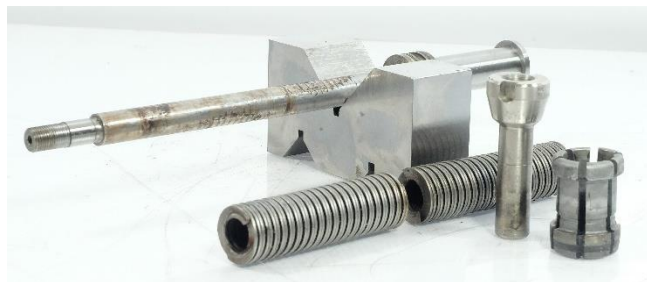
Система фиксации инструмента

Усилие затяга – 9,8 кН.

Состояние пружин –
удовлетворительно.

Состояние штока –
удовлетворительно.

Состояние цанги –
удовлетворительно.

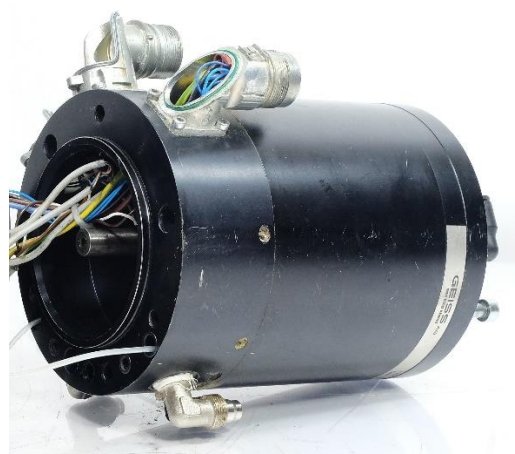
Пневмоцилиндр исправен.

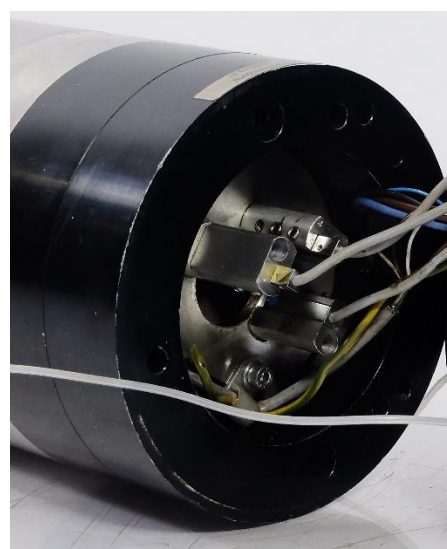
Датчики смены инструмента

Датчики исправны.
