Отчёт об инспекции

Шпиндельный узел:

Omlat Delta Air

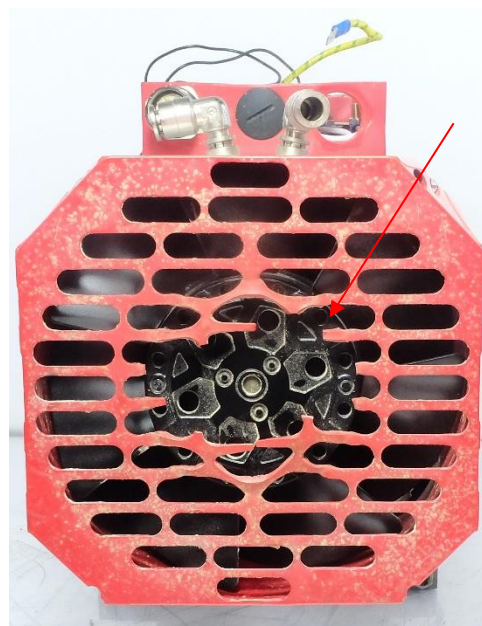
Вид сзади

Вентилятор исправен.

Крышка вентилятора повреждена.

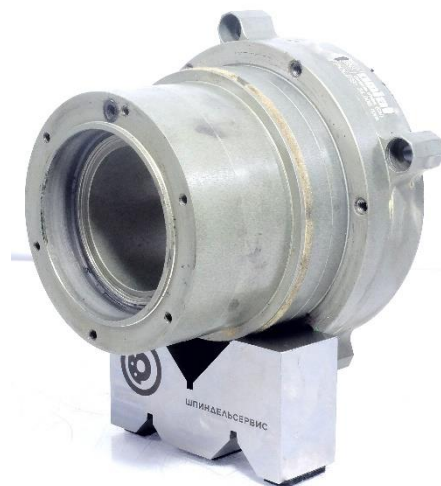
Передняя опора ШУ
Стакан передней опоры

Торец посадочной поверхности
под подшипники с
механическими повреждениями.

- Промывка и очистка деталей ШУ;
- Установка новых прецизионных подшипников;
- Замена фитинга;
- Ремонт стакана передней опоры (после ремонта может потребоваться новый комплект проставочных колец);
- Обкатка ШУ.

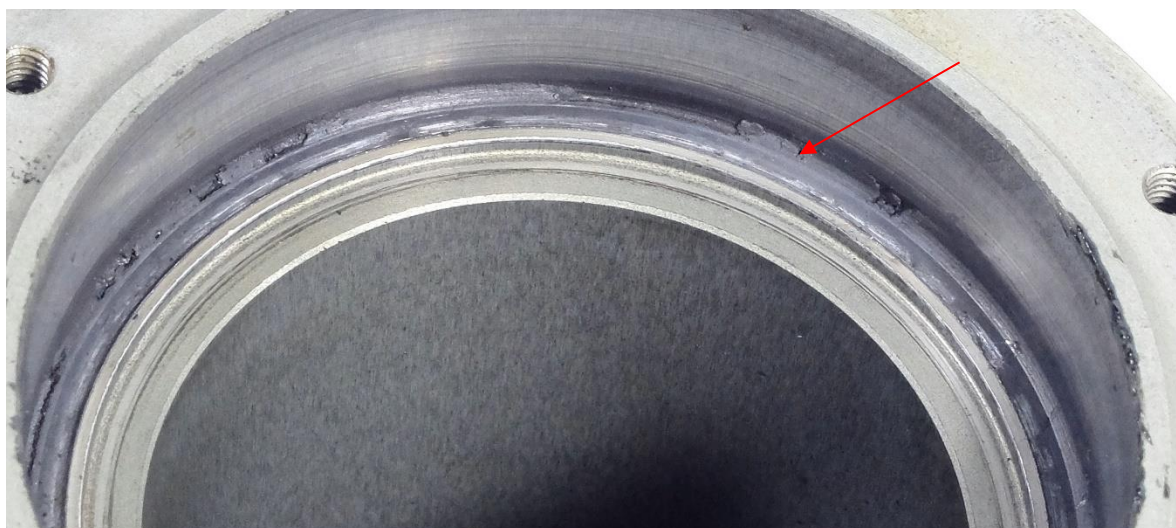
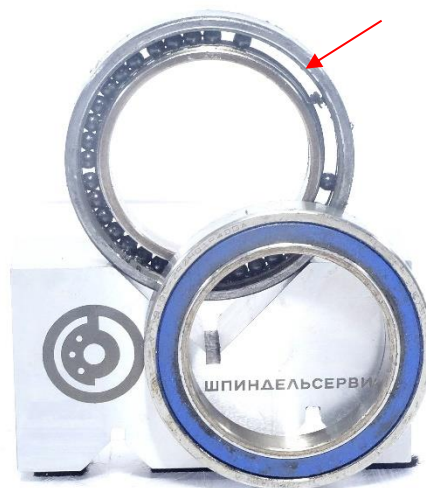
Подшипники передней опоры

Шум при вращении.

Подшипник сгорел.

Сепаратор разрушен.

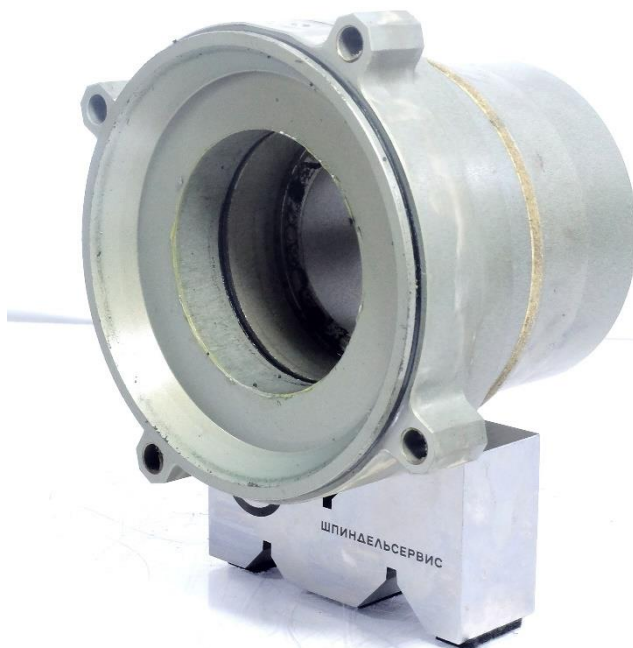
Стакан задней опоры

Механические поверхности
посадочной поверхности
отсутствуют.

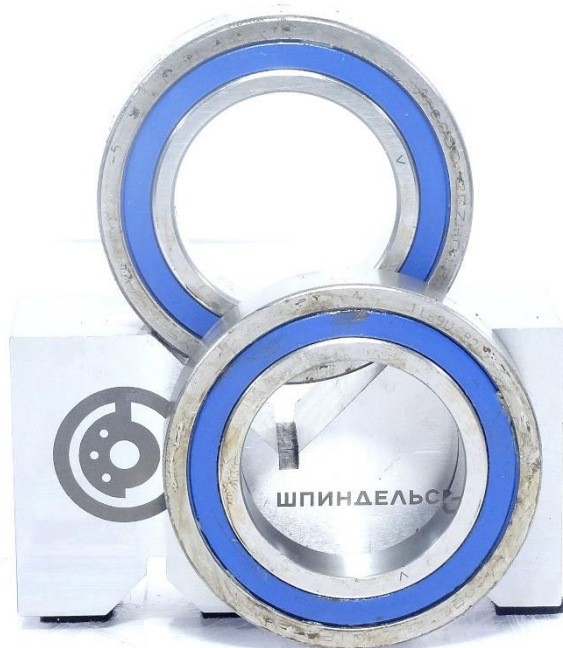
Подшипники задней опоры

Шум при вращении.

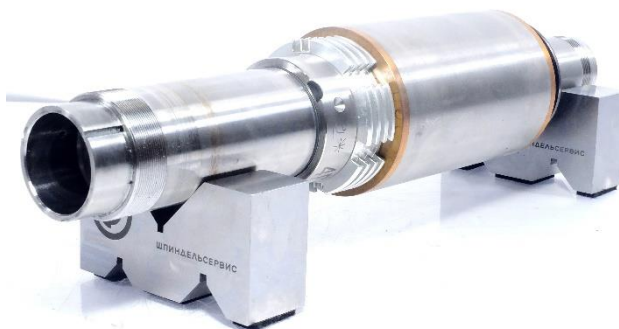
Вал ШУ

Биение торца вала под
переднюю опору – 1 мкм.

Биение торца вала под заднюю
опору – 2 мкм.

Радиальное биение внутри
конуса – 1 мкм.

Осевое биение у торца конуса – 1
мкм.

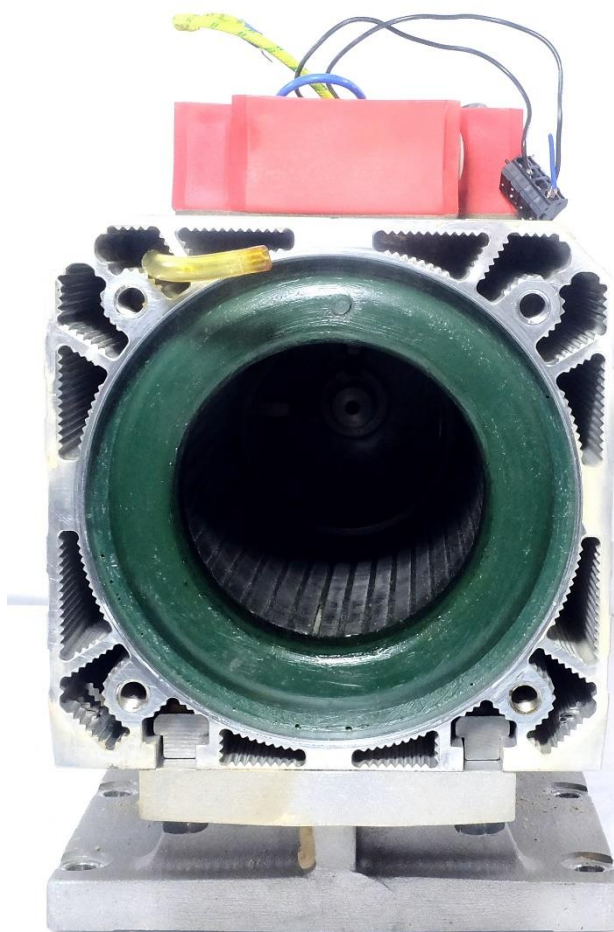
Статор

Электрические параметры
статора в поле допуска.

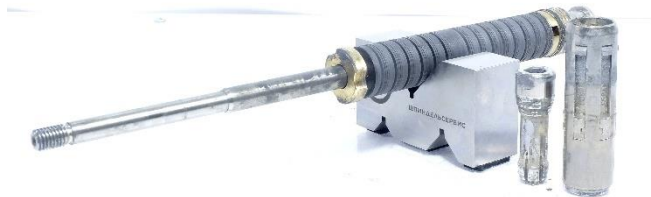
Система фиксации инструмента

Усилие затяга – 13,0 кН.

Состояние штока –
удовлетворительно.

Состояние пружин –
удовлетворительно.

Состояние цанги –
удовлетворительно.

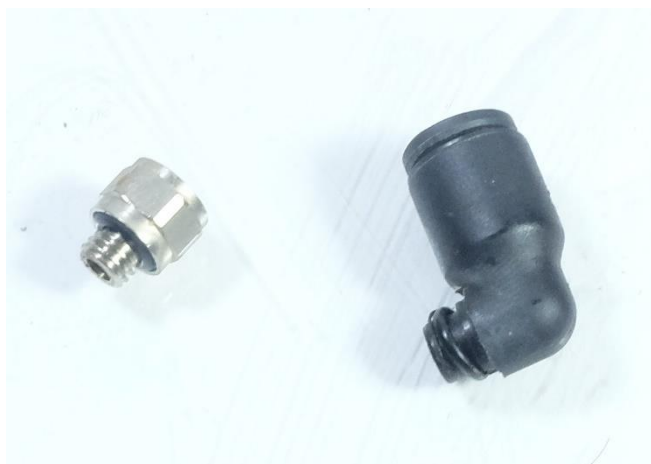
ФИТИНГ

Состояние фитинга –
неудовлетворительно.
