Отчёт об инспекции

Шпиндельный узел:

IMA-Omlat 06058

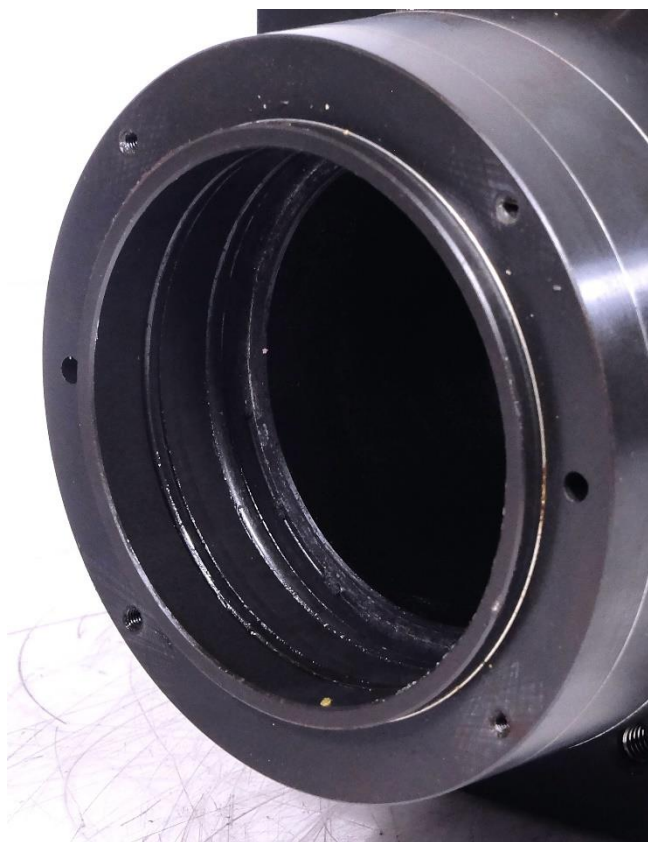
Стакан передней опоры

Механические повреждения отсутствуют.

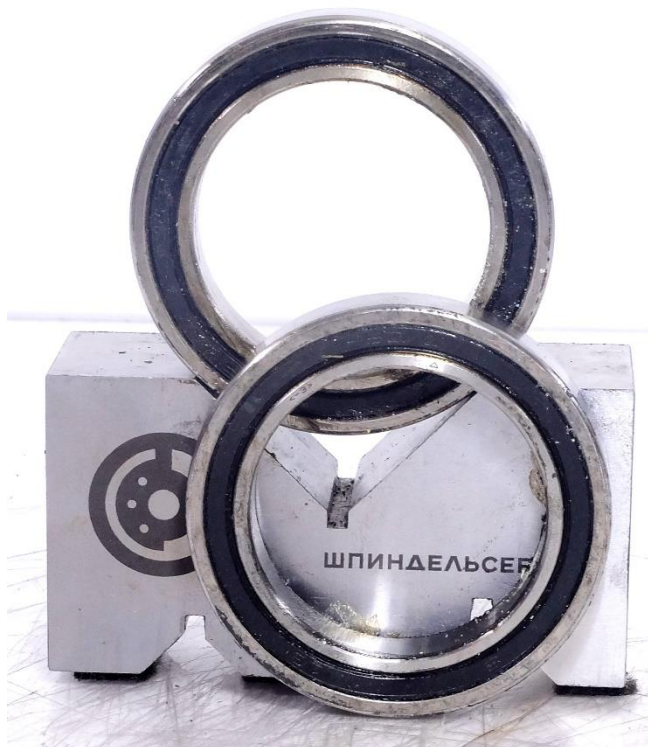
Подшипники передней опоры

Шум при вращении.

- Промывка и очистка деталей ШУ;
- Установка новых прецизионных подшипников;
- Ремонт пневмоцилиндра;
- Обкатка ШУ.

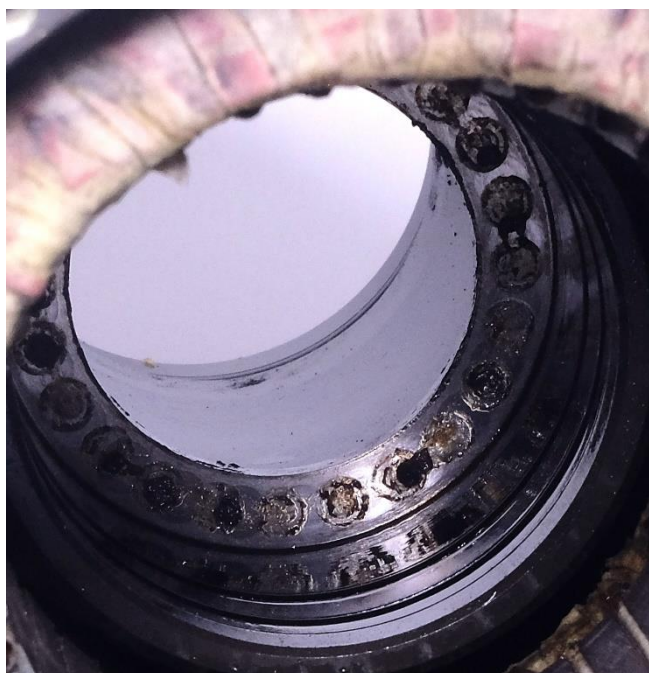
Стакан задней опоры

Механические повреждения отсутствуют.

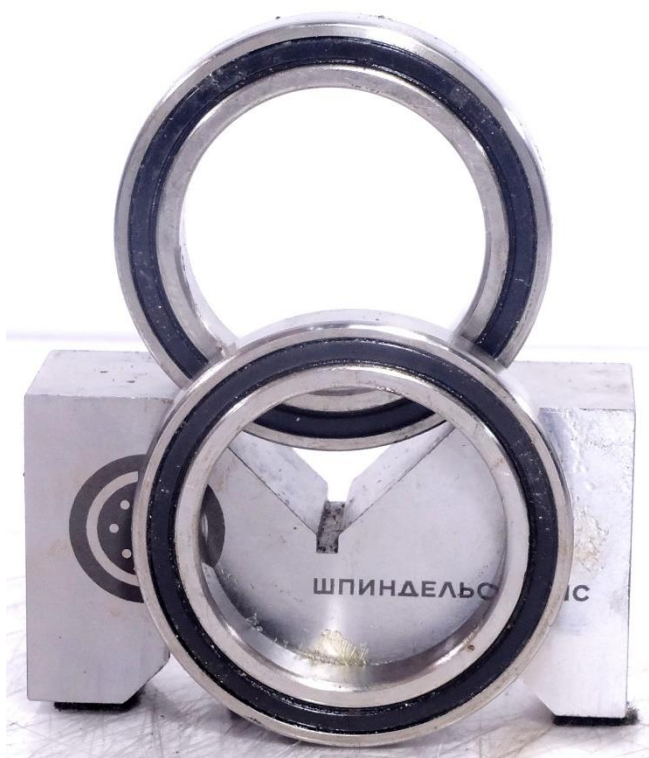
Подшипники задней опоры

Шум при вращении.

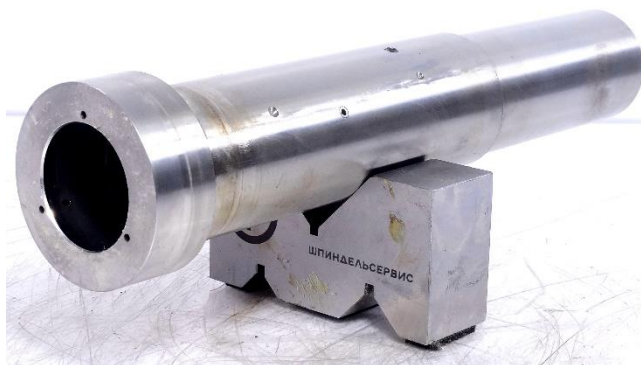
Вал ШУ

Биение торца вала под
переднюю опору – 2 мкм.

Радиальное биение внутри
конуса – 1 мкм.

Осевое биение торца конуса – 3
мкм.

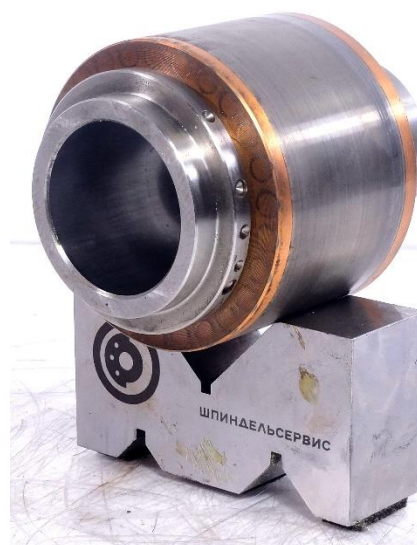
Ротор

Механические повреждения
отсутствуют.

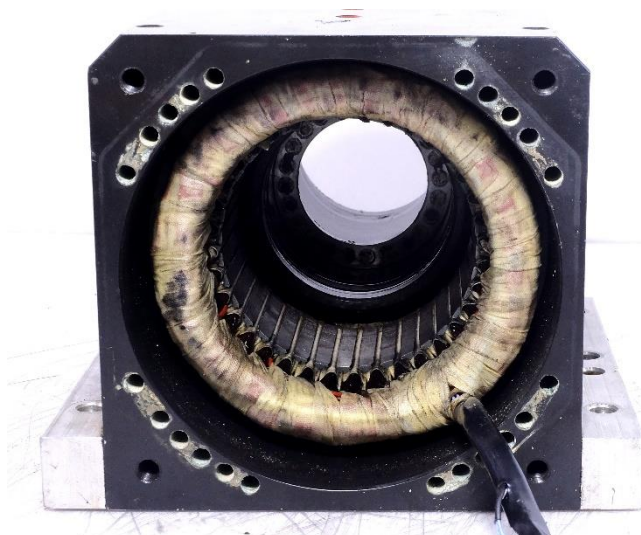
Статор

Электрические параметры
статора в поле допуска.

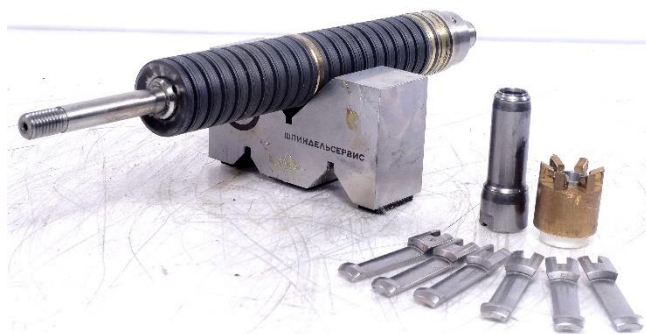
Система фиксации инструмента

Усилие затяга – 11,5 кН.

Состояние штока –
удовлетворительно.

Состояние пружин –
удовлетворительно.

Состояние цанги –
удовлетворительно.

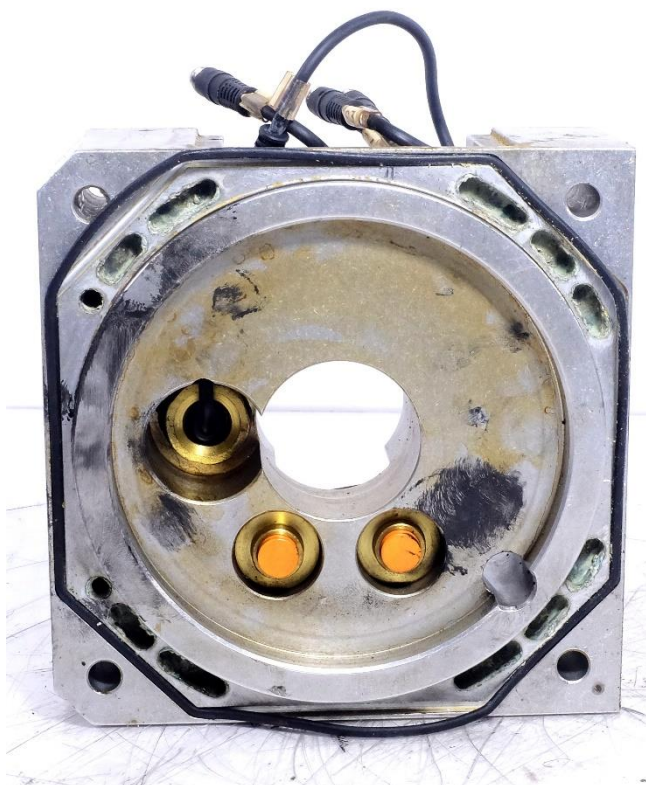
Датчики смены инструмента

Датчики исправны.

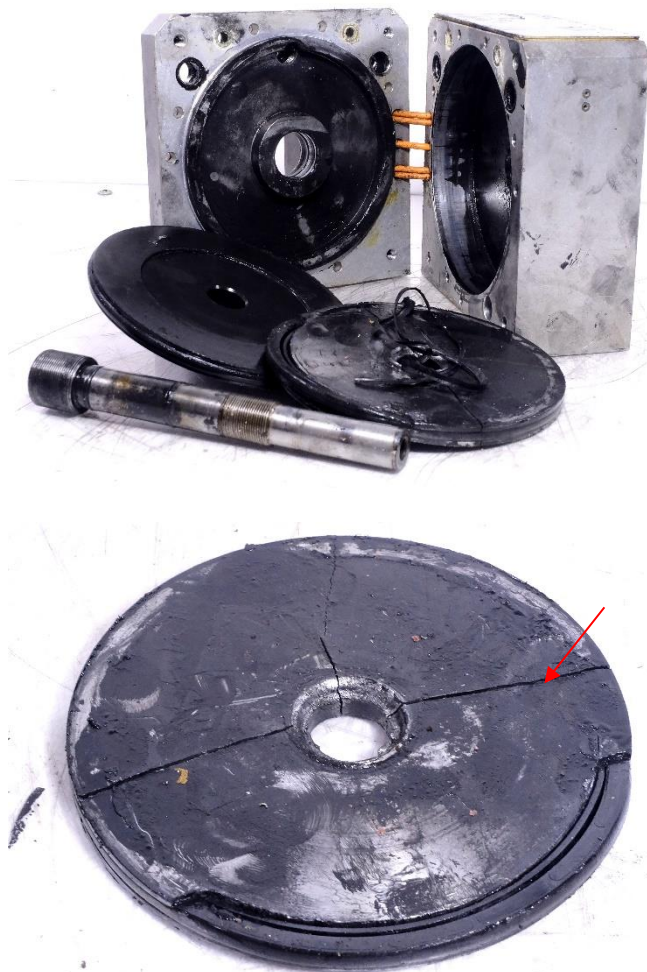
Пневмоцилиндр неисправен.

Поршень сломан.
