Отчёт об инспекции

Шпиндельный узел:

Perske VS-50.09-2

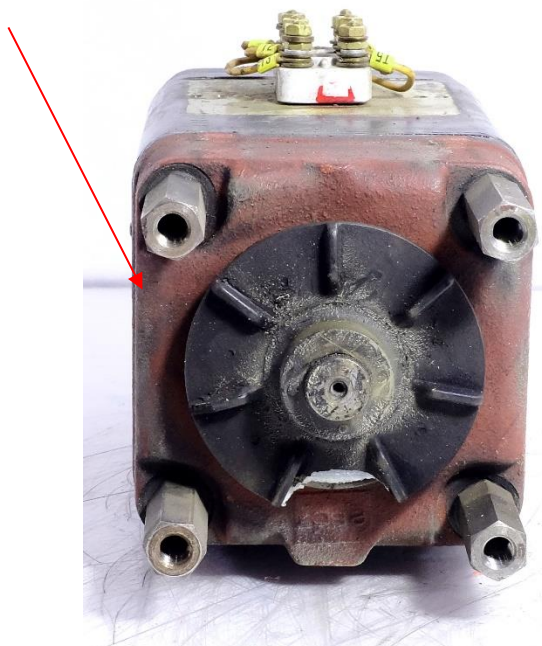
Вид сзади

Отсутствует крышка крыльчатки.

- Промывка и очистка деталей ШУ;
- Установка новых прецизионных подшипников;
- Шлифовка торца вала;
- Рекомендуется перемотка статора;
- Замена крыльчатки;
- Установка новой крышки крыльчатки;
- Обкатка ШУ.

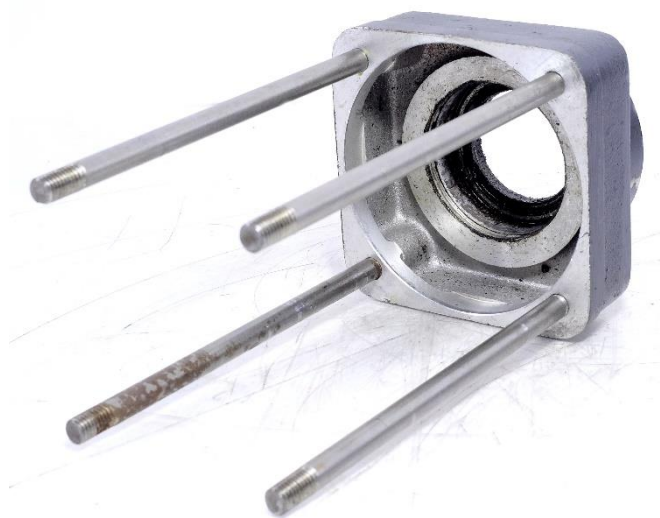
Стакан передней опоры

Механические повреждения отсутствуют.

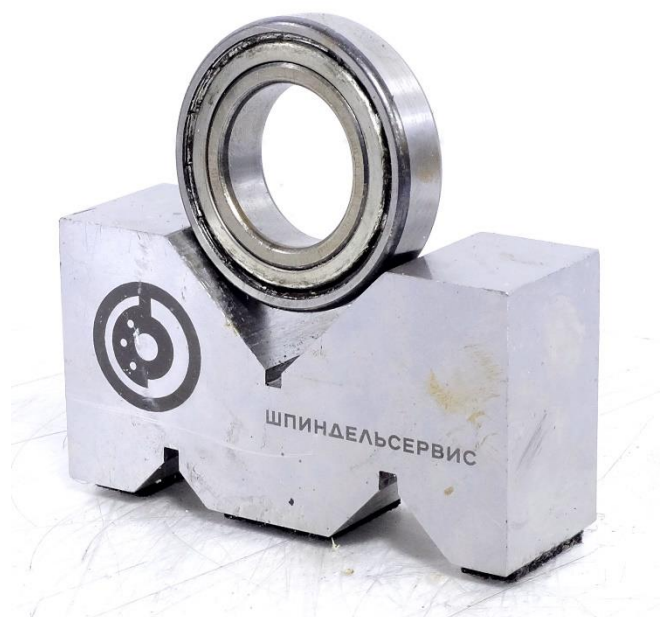
Подшипник передней опоры

Шум при вращении.

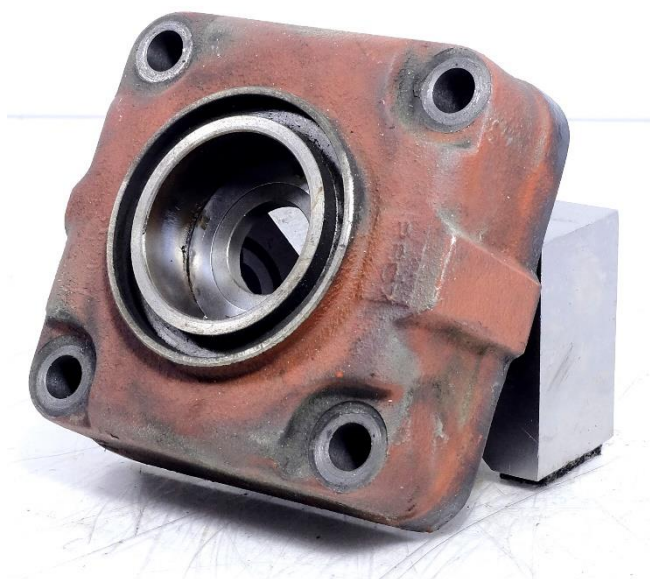
Стакан задней опоры

Механические повреждения отсутствуют.

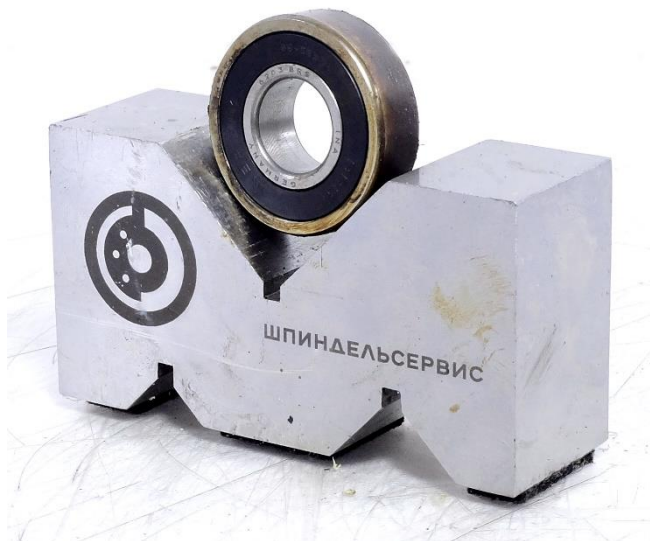
Подшипник задней опоры

Шум при вращении.

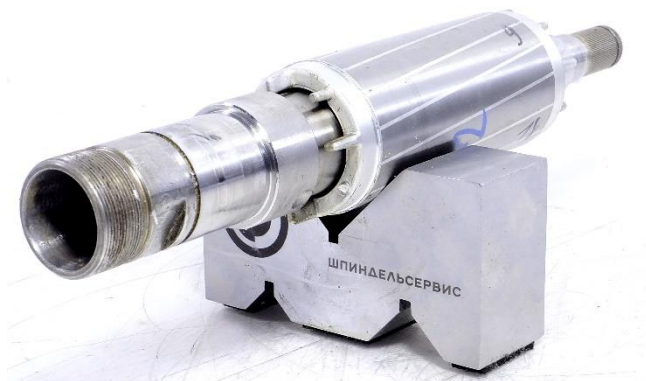
Вал ШУ

Биение торца вала под
переднюю опору – 2 мкм.

Биение торца под заднюю опору
– 5 мкм (резкое изменение
показаний, соответствует
неровности поверхности).

Радиальное биение внутри
конуса – 10 мкм.

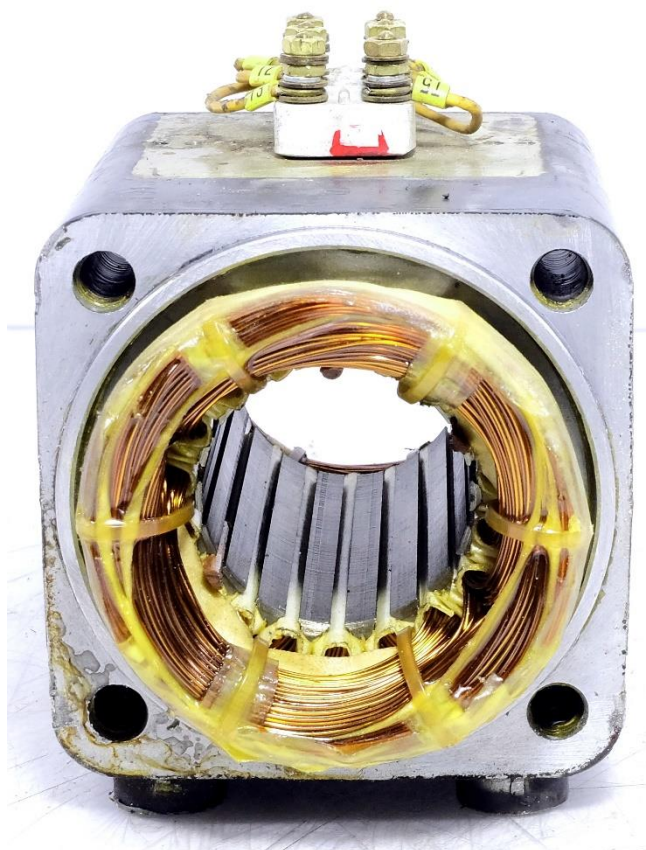
Статор

Сопротивление изоляционных
обмоток относительно корпуса –
2 000 МОм.

Коэффициенты несоответствия
токов:
U–18%, V–14%, W–0%.

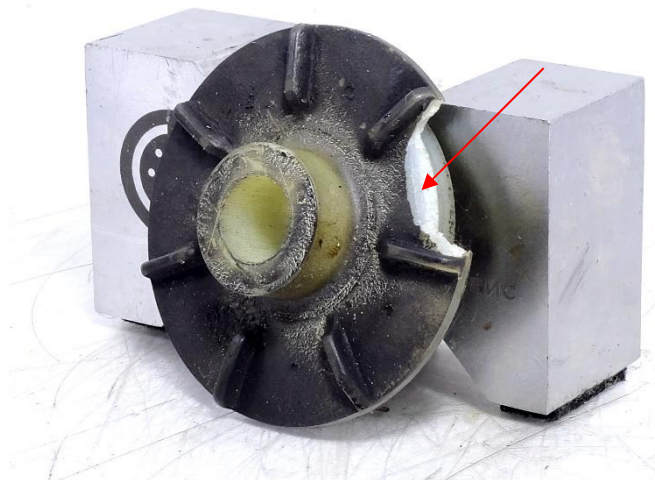
Крыльчатка

Механические повреждения.
