## Отчёт об инспекции

**Шпиндельный узел:**

**Perske KNS 50.11-2 0**

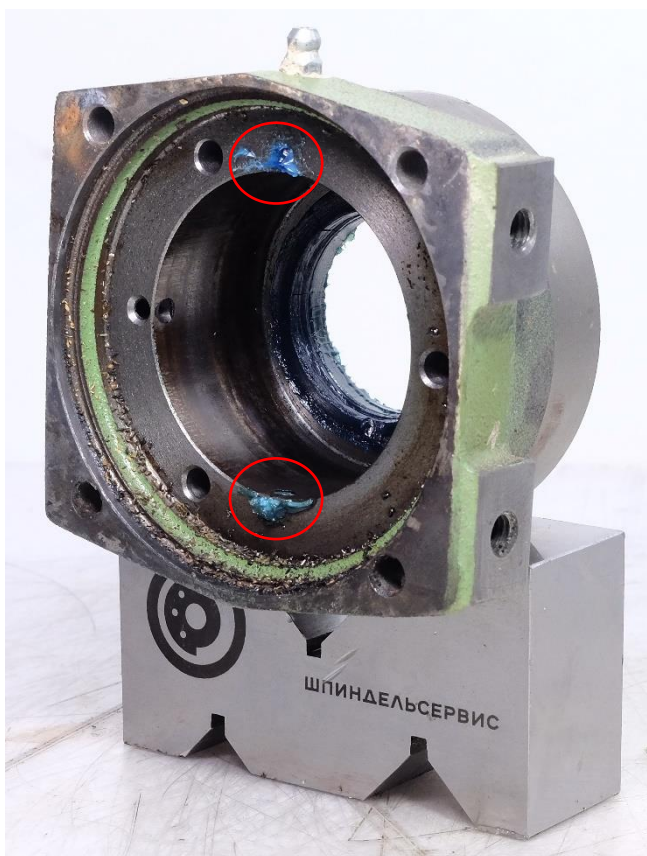
### Стакан передней опоры

Механические повреждения отсутствуют.

Чрезмерное количество смазки.

- Промывка и очистка деталей ШУ;
- Установка новых подшипников;
- Шлифовка торцов вала;
- Обкатка ШУ.

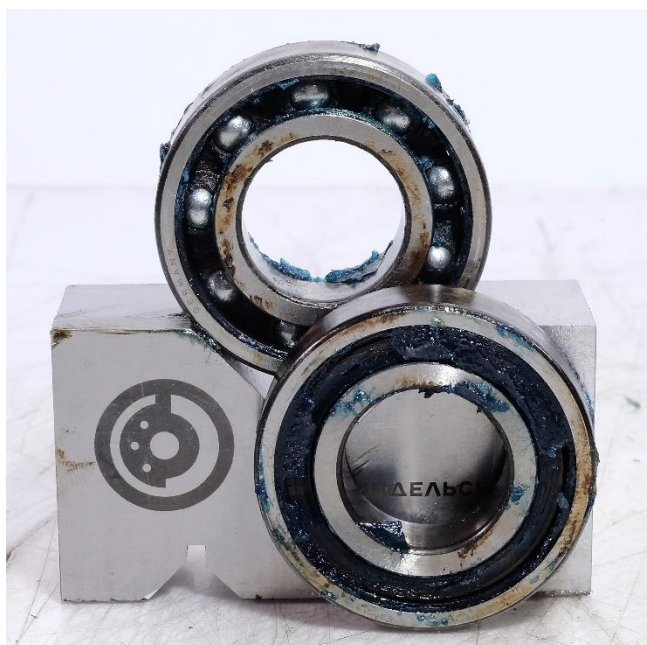
## Подшипники передней опоры

Шум при вращении.

Чрезмерное количество смазки.

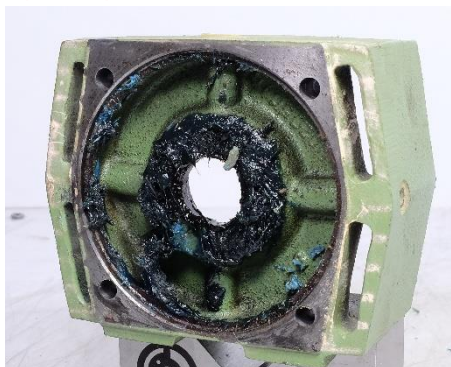
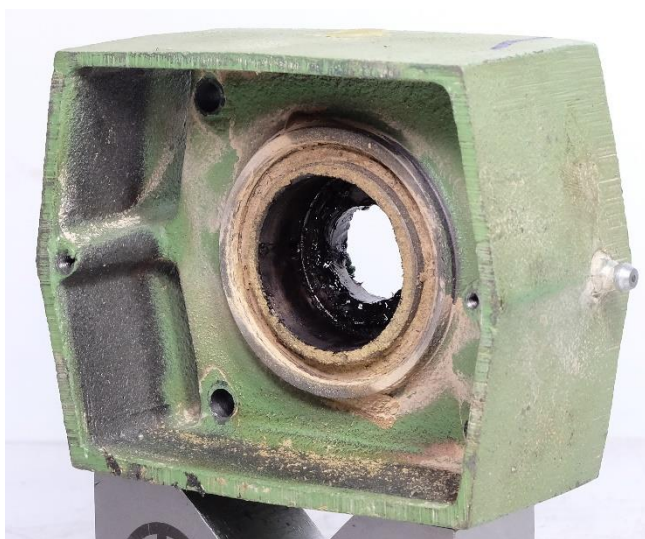
### Стакан задней опоры

Механические повреждения отсутствуют.

Чрезмерное количество смазки.

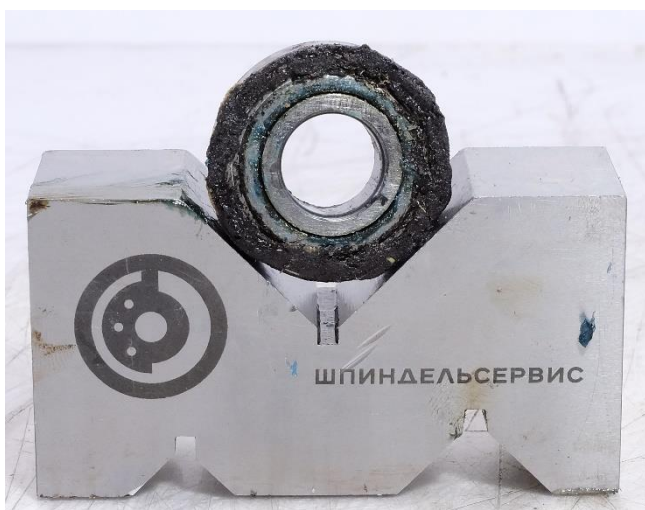
## Подшипник задней опоры

Шум при вращении.

Чрезмерное количество смазки.

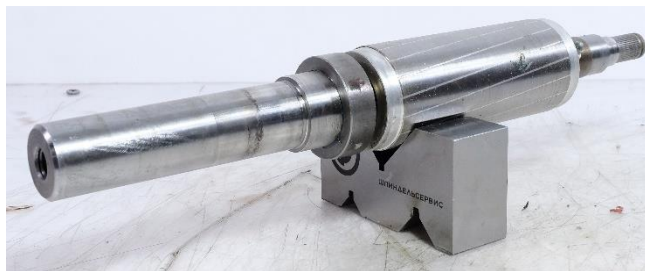
## Вал ШУ

Биение торца вала под  
переднюю опору – 15 мкм  
(допуск – 4,5 мкм).

Биение торца вала под заднюю  
опору – 30 мкм (допуск – 4 мкм).

Радиальное биение на вылете –  
15 мкм.

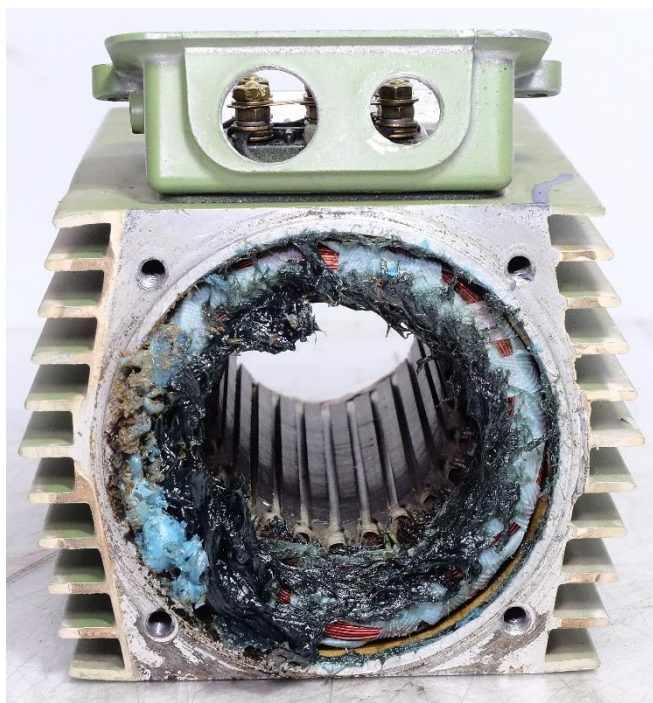
## Статор

Электрические параметры  
статора в поле допуска.

Чрезмерное загрязнение.
