Отчёт об инспекции

Шпиндельный узел:
Perske KRSV 51.14-2d

Настоящим информируем, что инспекция шпиндельного узла (ШУ) завершена. Согласно результатам оценки состояния ШУ представляем данный отчет с установленными повреждениями механизма.

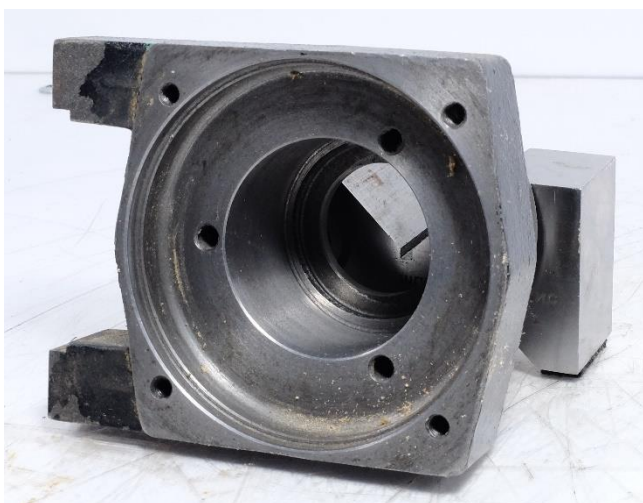
Стакан передней опоры

Механические повреждения отсутствуют.

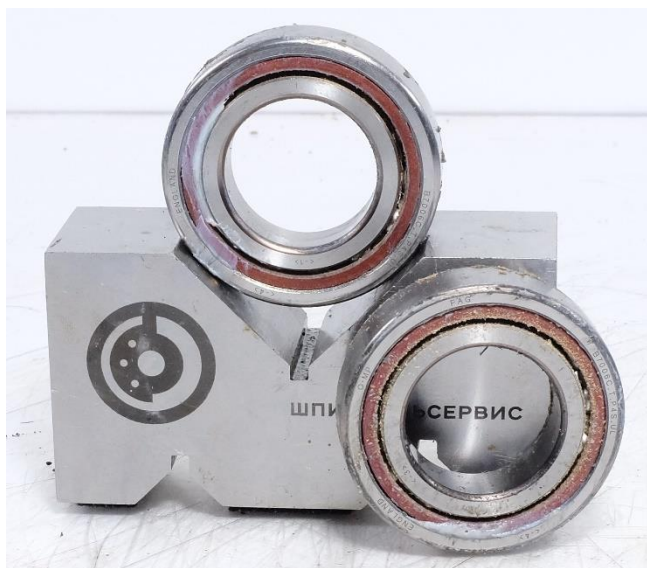
Подшипники передней опоры

Шум при вращении.

- Промывка и очистка деталей ШУ;
- Установка новых прецизионных подшипников;
- Шлифовка торца вала;
- Обкатка ШУ.

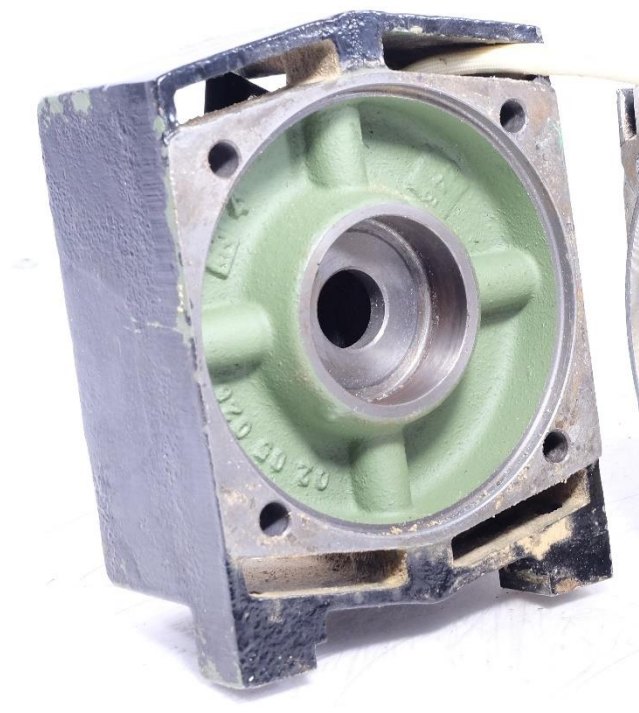
Стакан задней опоры

Механические повреждения отсутствуют.

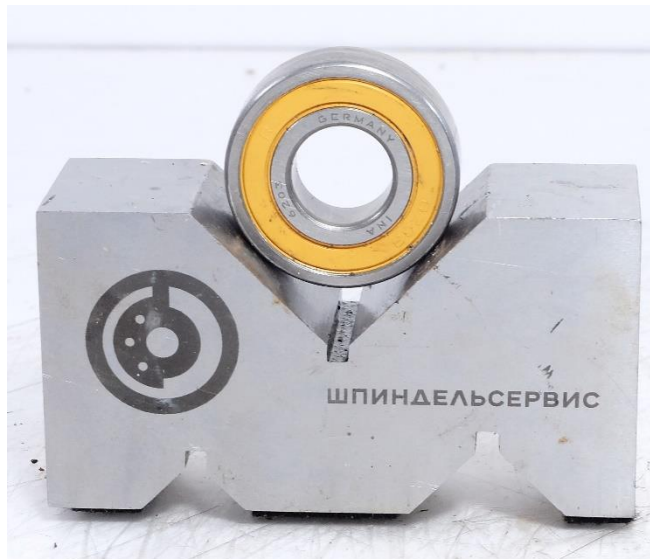
Подшипник задней опоры

Шум при вращении.

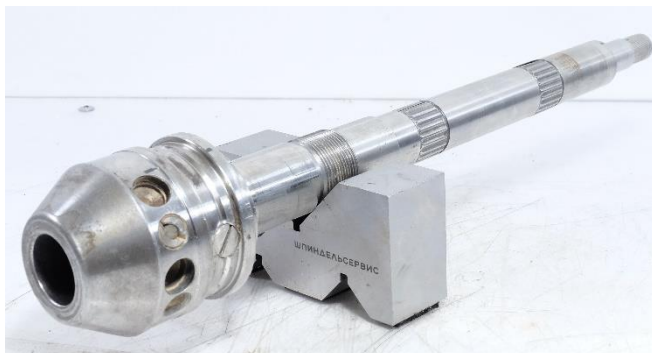
Вал ШУ

Биение торца вала под переднюю опору – 2 мкм, при этом присутствует резкий скачок показания до 10 мкм, что соответствует неровности поверхности.

Биение торца вала под заднюю опору – 3 мкм.

Радиальное биение внутри конуса – 18 мкм.

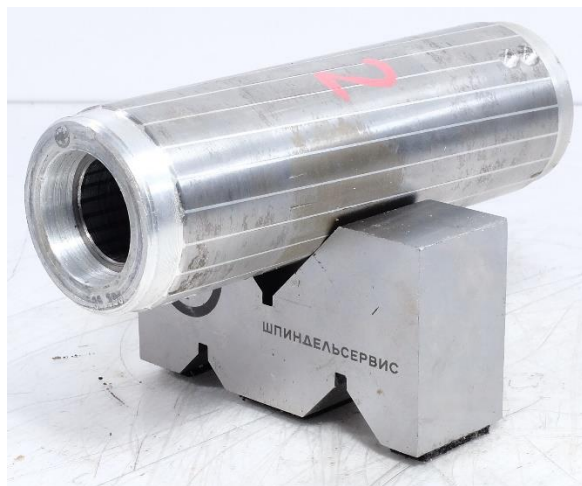
Ротор

Механические повреждения отсутствуют.

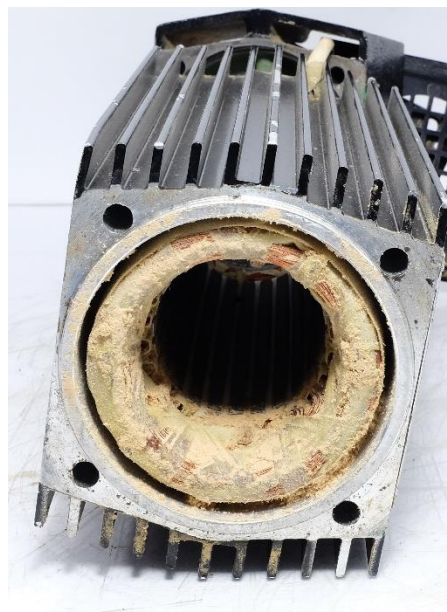
Статор

Электрические параметры статора в поле допуска.

Чрезмерное загрязнение.

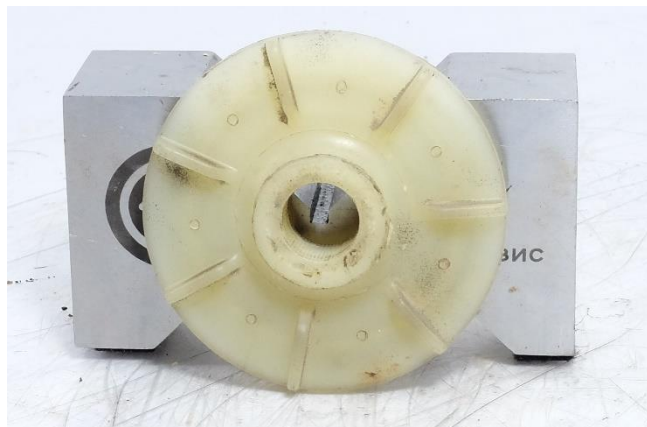
Крыльчатка

Механические повреждения отсутствуют.
