Отчёт об инспекции

Шпиндельный узел:

Saccardo VS13A CS1

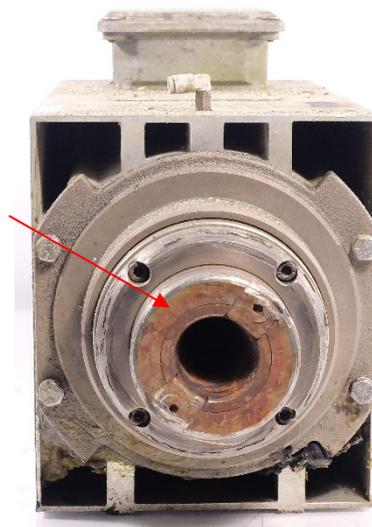
Вид спереди

Чрезмерная коррозия.

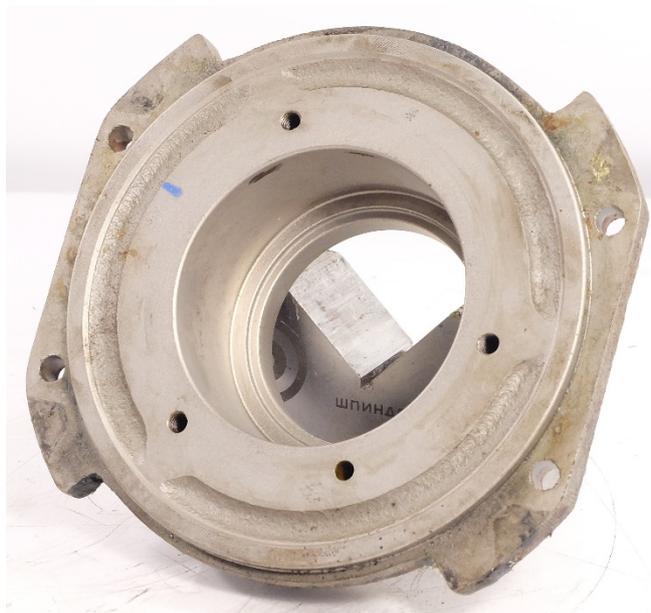
Стакан передней опоры

Механические повреждения отсутствуют.

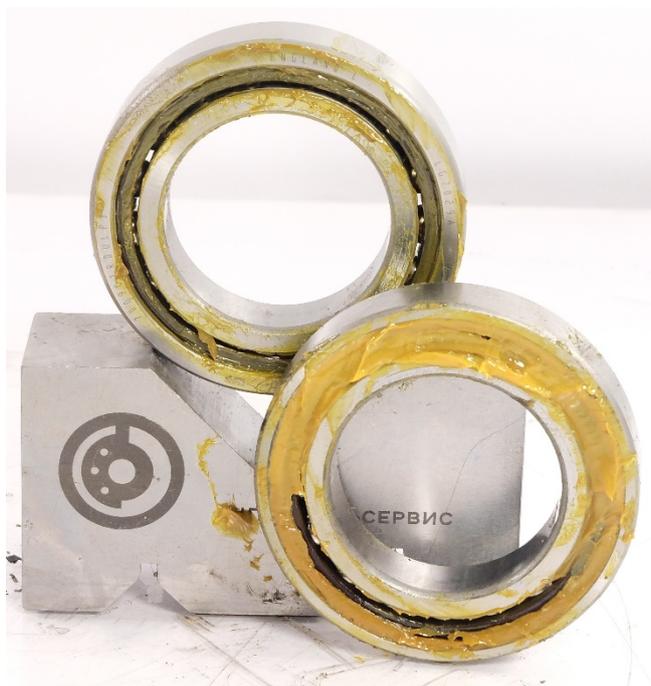
Подшипники передней опоры

Шум при вращении.

Чрезмерное загрязнение.

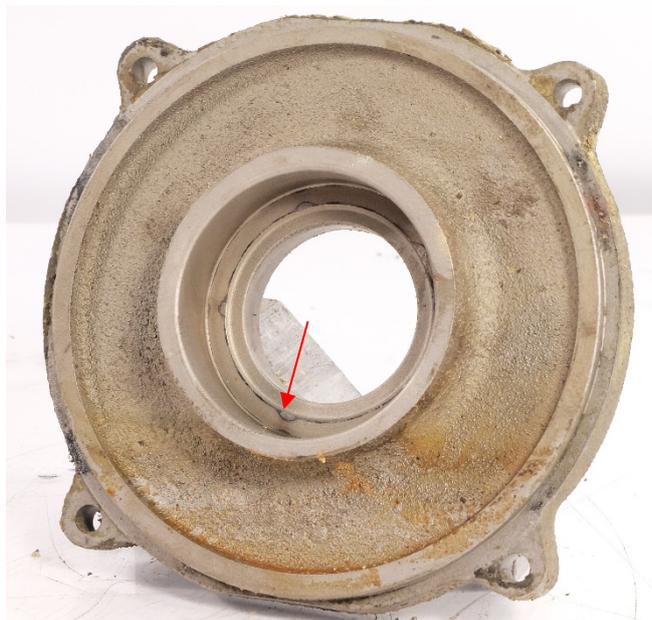
Стакан задней опоры

Механические повреждения посадочной поверхности отсутствуют.

Механические повреждения торца.

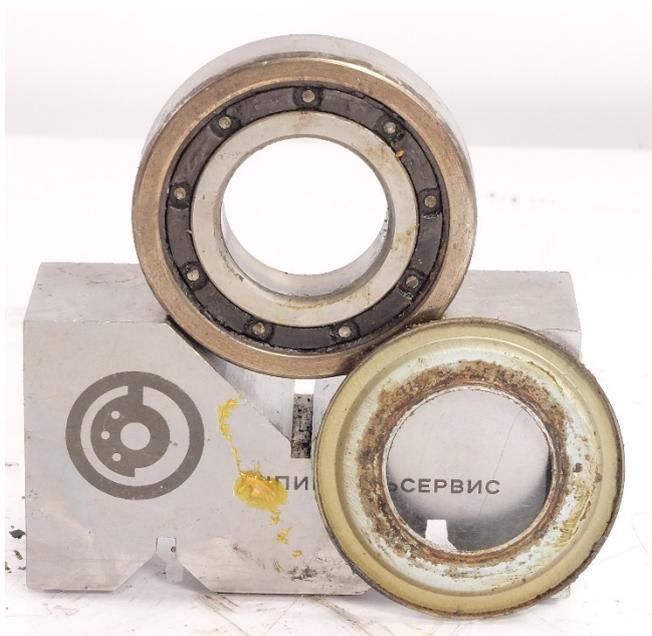
Подшипник задней опоры

Шум при вращении.

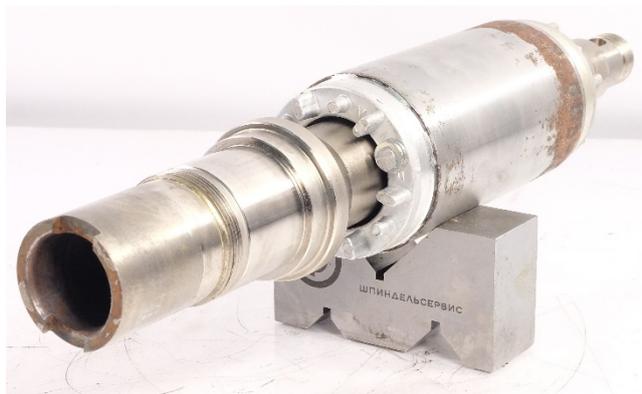
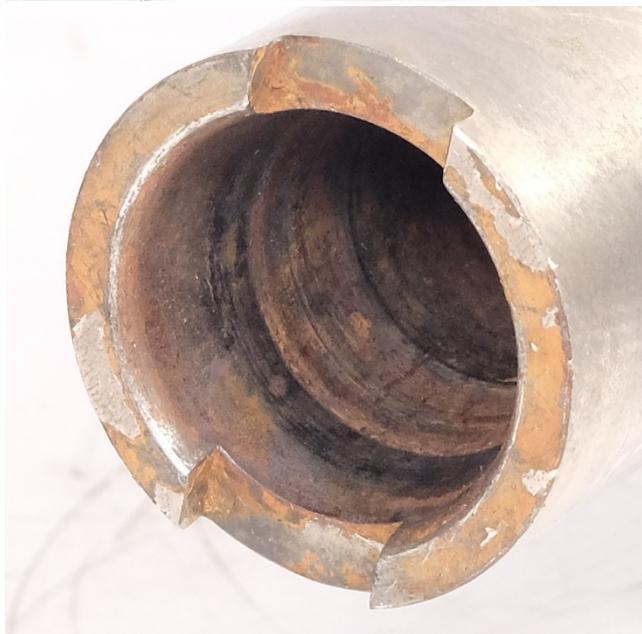
Вал ШУ

Биение торца вала под
переднюю опору – 7 мкм (допуск
– 1,5 мкм).

Биение торца вала под заднюю
опору – 2 мкм.

Радиальное биение внутри
конуса – 30 мкм.

Коррозия конуса.

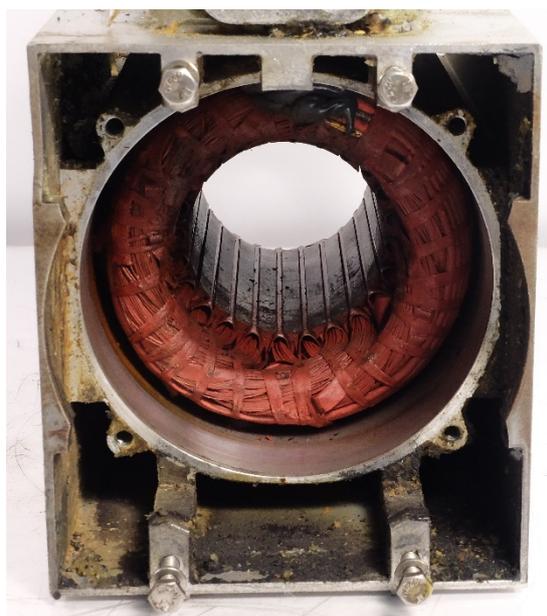
Статор

Электрические параметры
статора в поле допуска.

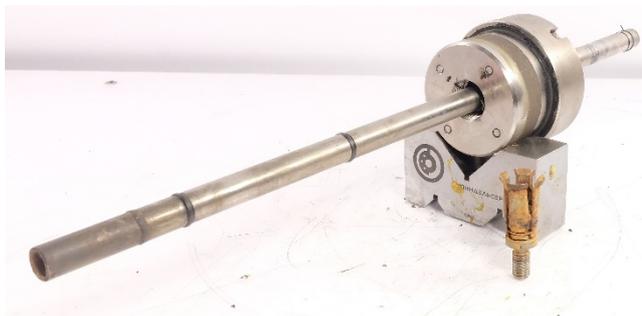
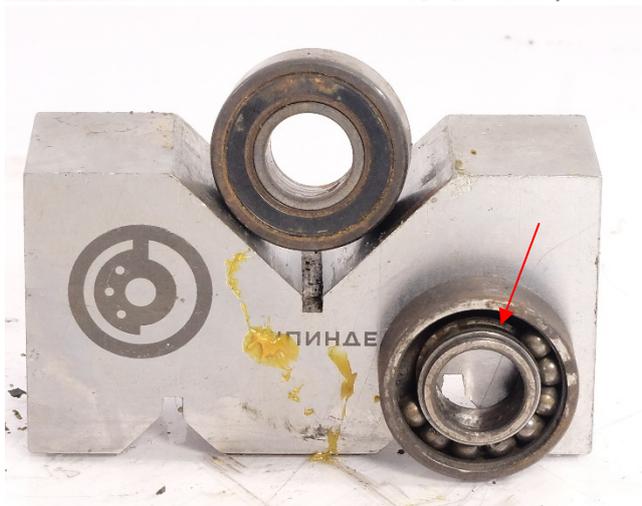
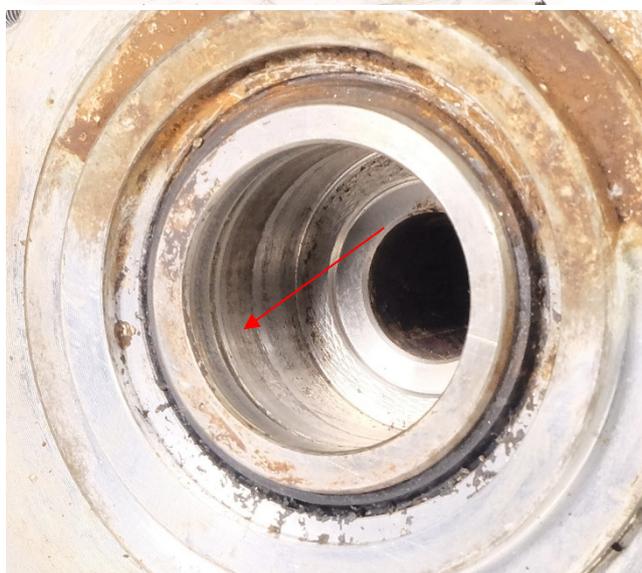
Система фиксации инструмента

Усилие затяга – 0,6 кН.

Состояние пружин –
неудовлетворительно.

Состояние штока –
неудовлетворительно.
«Просажены» посадочные
поверхности под подшипники на
штоке.

Состояние цанги –
неудовлетворительно.
Чрезмерная ржавчина.

Шум при вращении подшипника.

Подшипник сгорел.

Посадочная поверхность по
корпусу под подшипники
«просажена».

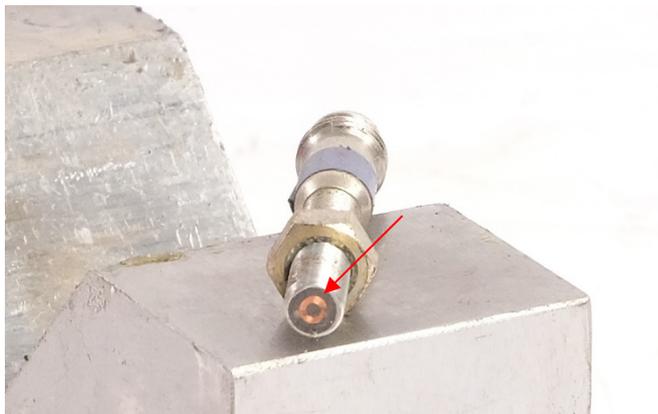
Датчики смены инструмента

Датчик исправен.

Механические повреждения
поверхности защитной
пластины.

Отсутствуют еще два датчика.

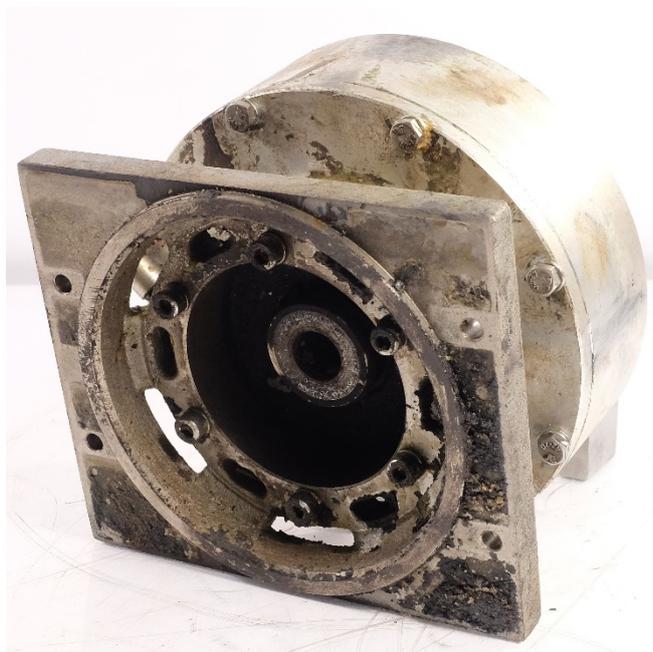
Пневмоцилиндр исправен.

Чрезмерное загрязнение.

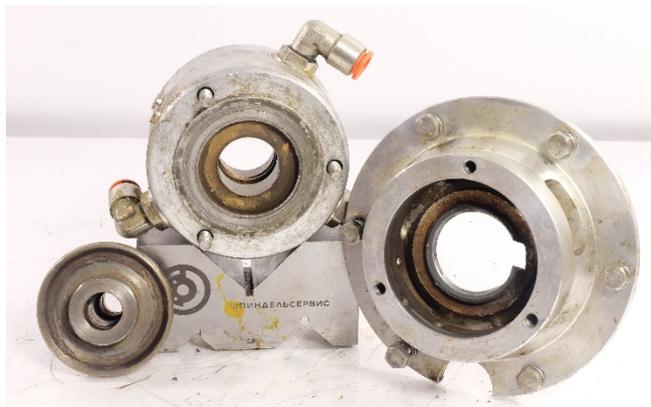
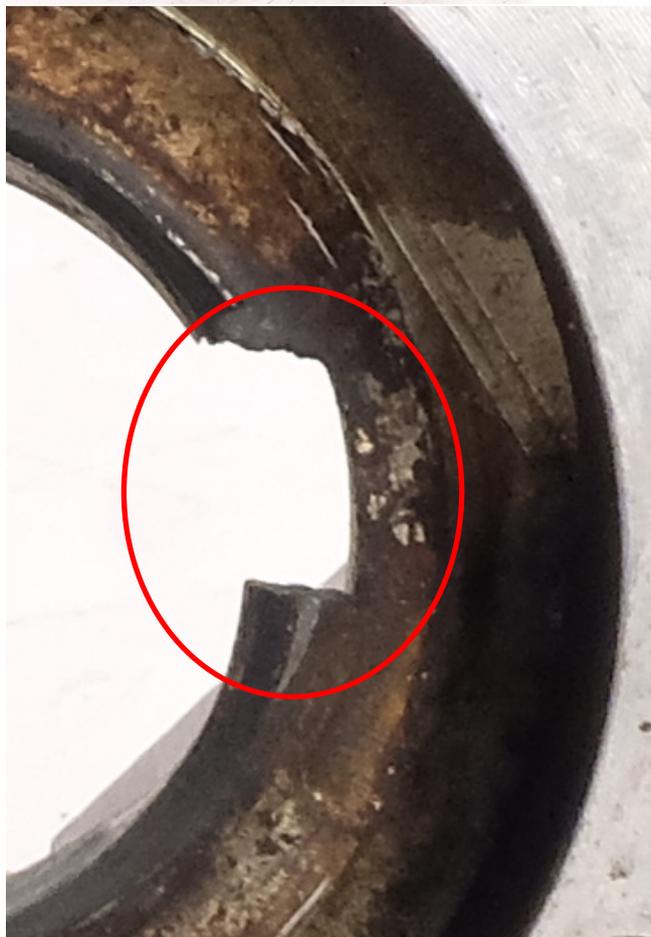
Ротационный механизм

Остаточный ресурс
ротационного механизма не
известен.

Механические повреждения.

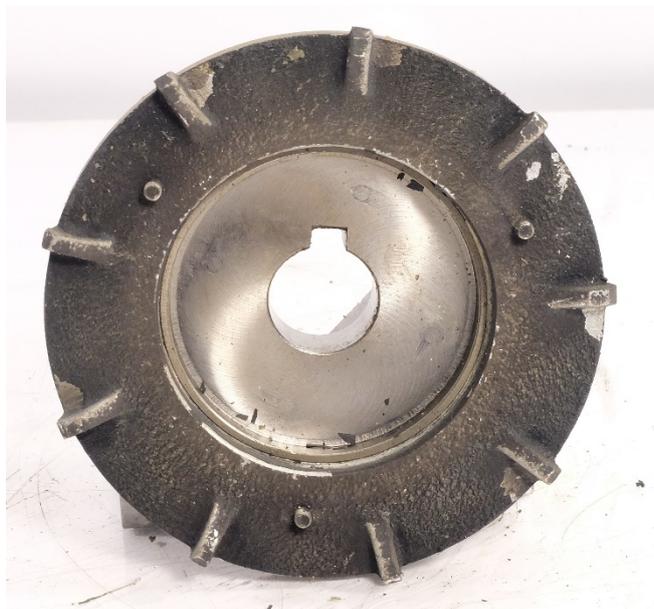
Крыльчатка

Механические повреждения отсутствуют.
