Отчёт об инспекции

Шпиндельный узел:

Saccardo SL 168 B GH1-1

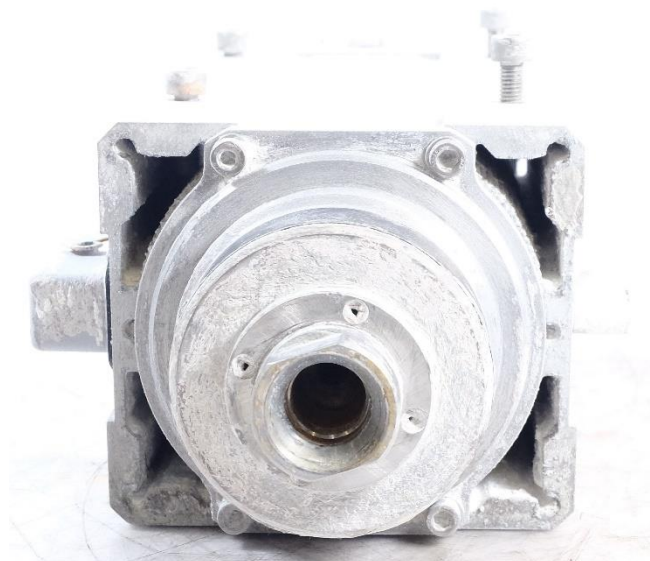
Вид спереди

Чрезмерное загрязнение.

- Промывка и очистка деталей ШУ;
- Установка новых прецизионных подшипников;
- Замена подшипника ротационного механизма;
- Замена комплекта уплотнений;
- Замена фитингов;
- Обкатка ШУ.

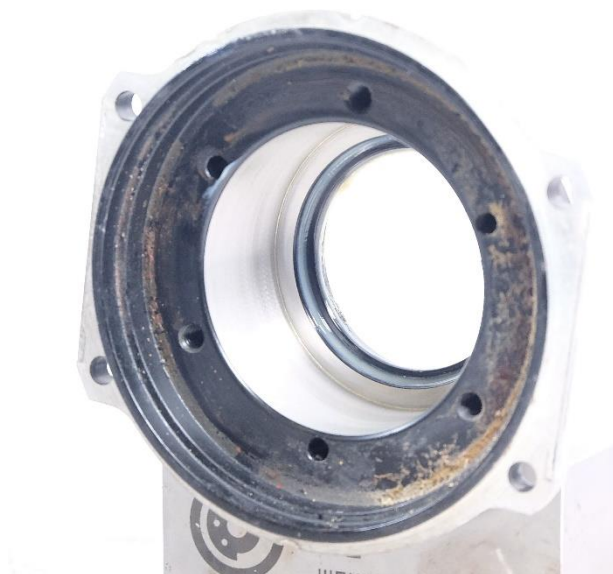
Стакан передней опоры

Механические повреждения отсутствуют.

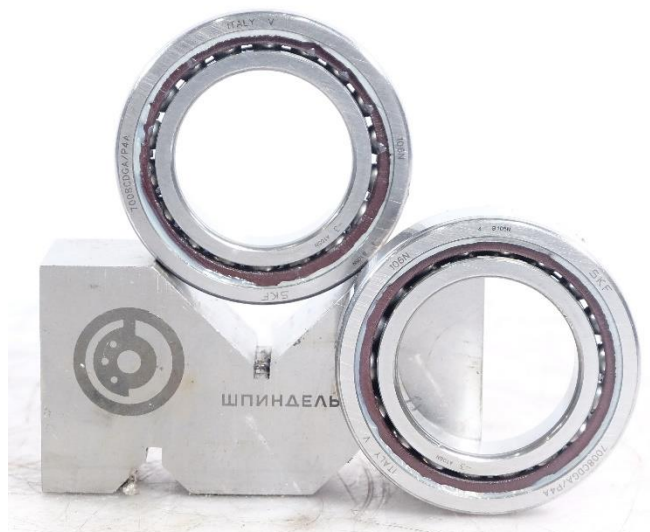
Подшипники передней опоры

Шум при вращении.

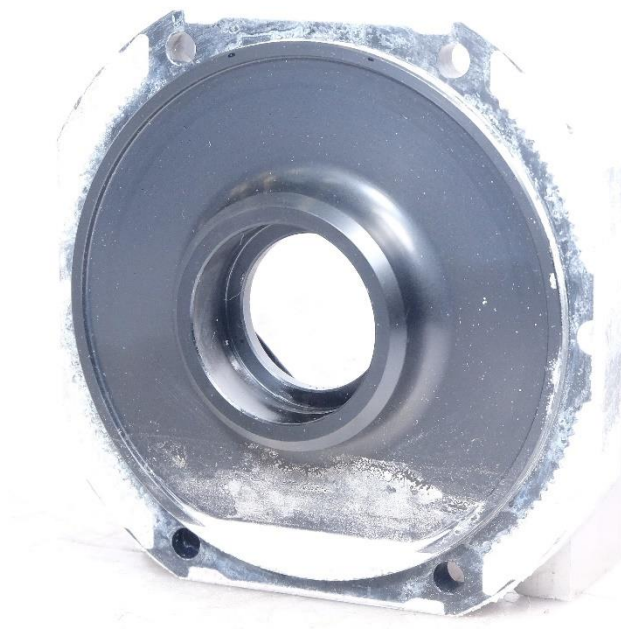
Стакан задней опоры

Механические повреждения отсутствуют.

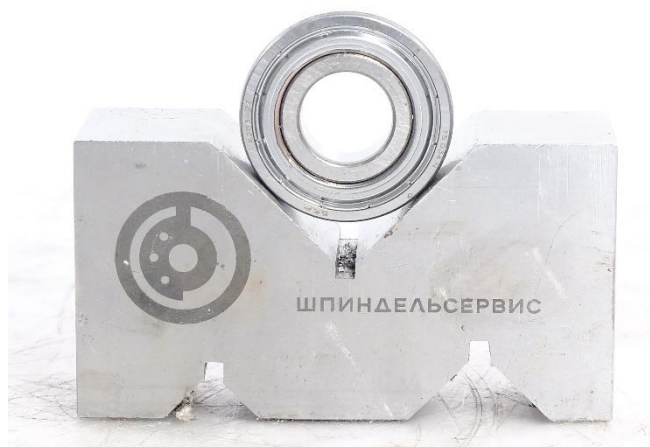
Подшипник задней опоры

Шум при вращении.

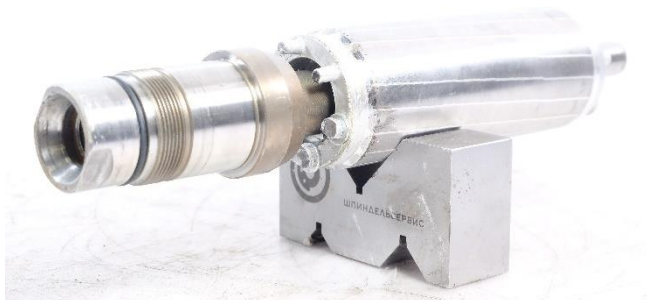
Вал ШУ

Биение торца вала под переднюю опору – 1 мкм.

Биение торца вала под заднюю опору – 1 мкм.

Радиальное биение внутри конуса – 4 мкм.

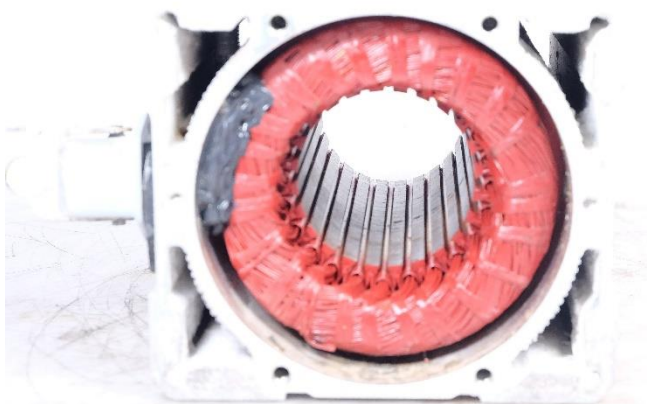
Статор

Электрические параметры статора в поле допуска.

В полости статора грязь и незначительное количество жидкости.

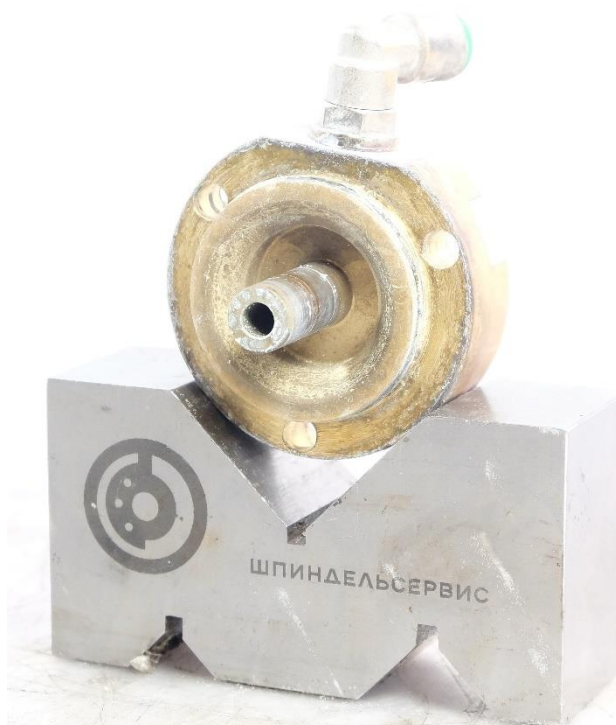
Ротационный механизм

Уплотнения потеряли эластичность.

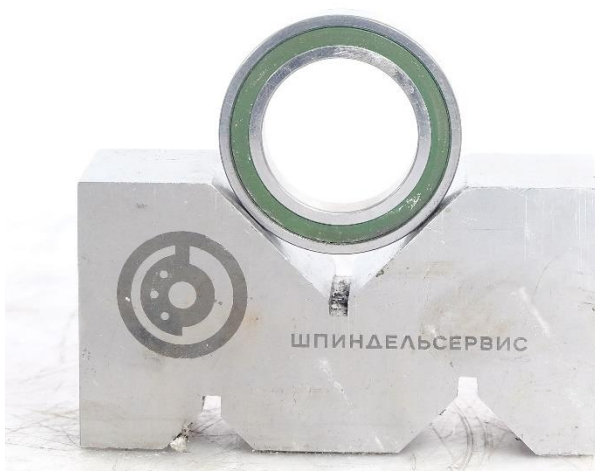
Подшипник ротационного механизма

Шум при вращении.
