## Отчёт об инспекции

Шпиндельный узел:  
Franz Kessler DMS 100

31.07.2018

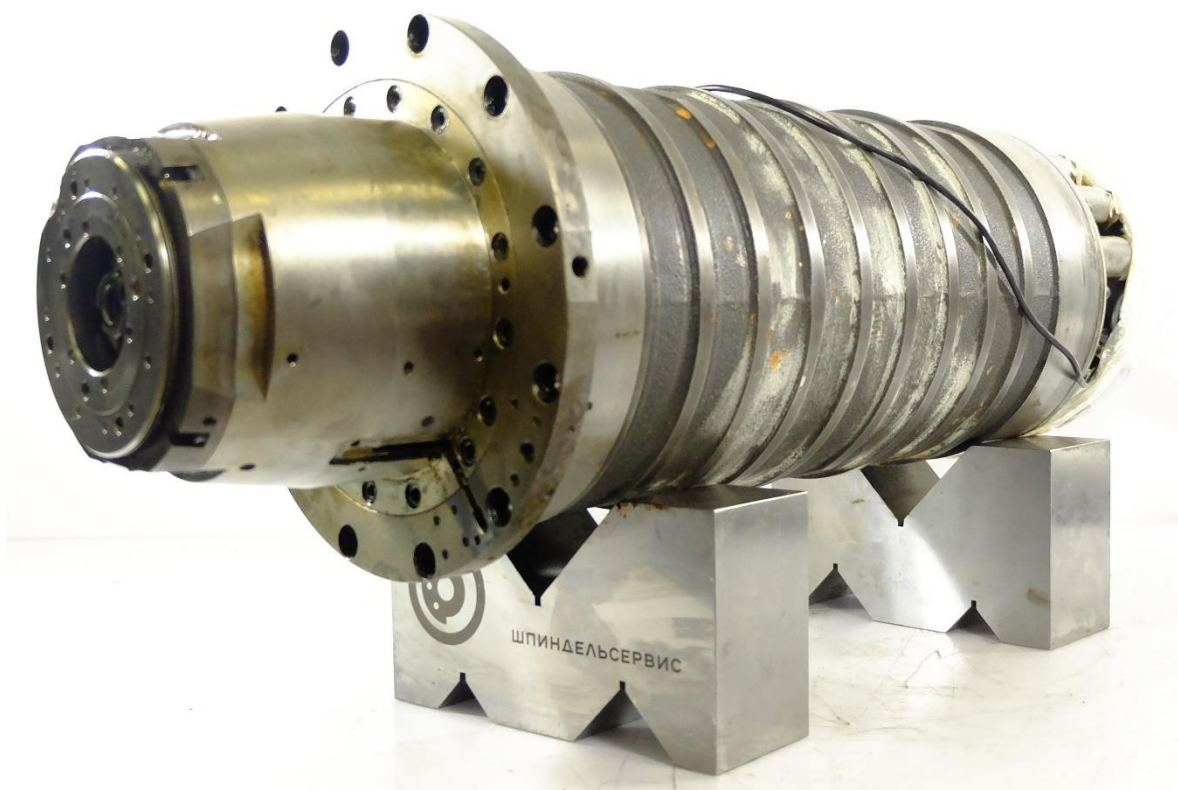
Вид спереди

След удара.

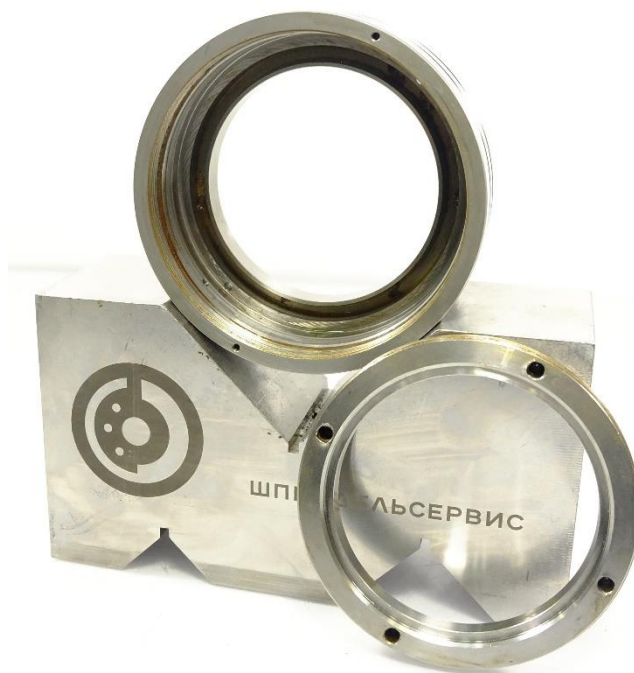
### Стакан передней опоры

Механические повреждения отсутствуют.

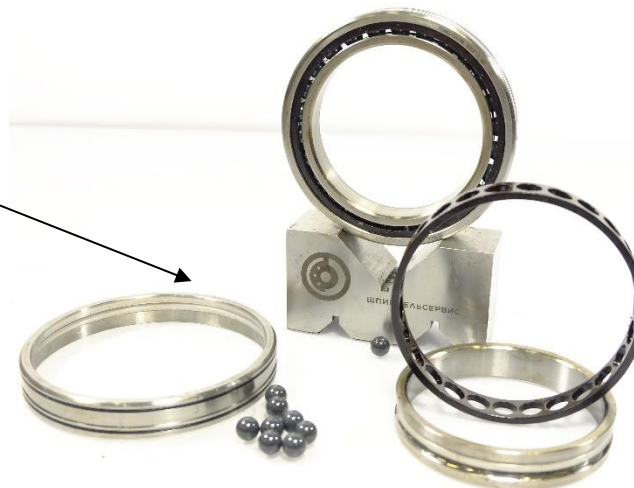
## Подшипники передней опоры

Вращение плавное.

Разобран при демонтаже.

- Промывка и очистка деталей ШУ;
- Установка новых прецизионных подшипников;
- Перемотка статора;
- Рекомендуются шлифовка конуса вала;
- Замена датчика смены инструмента и термодатчика;
- Замена цанги системы фиксации и трубки под СОЖ;
- Изготовление фланца и гайки передней опоры;
- Замена ротационного механизма;
- Обкатка ШУ.

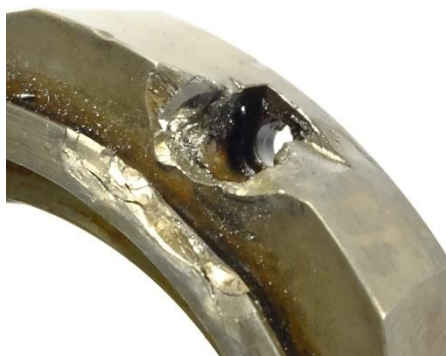
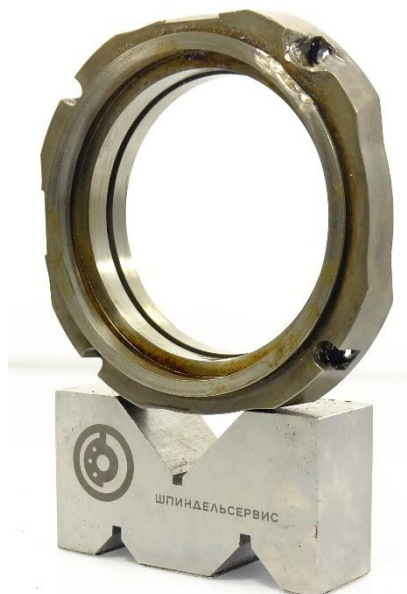
Фланец передней опоры

Механические повреждения.

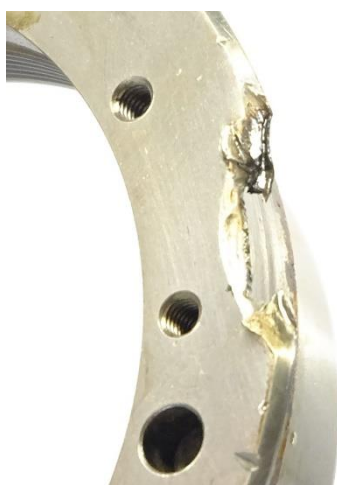
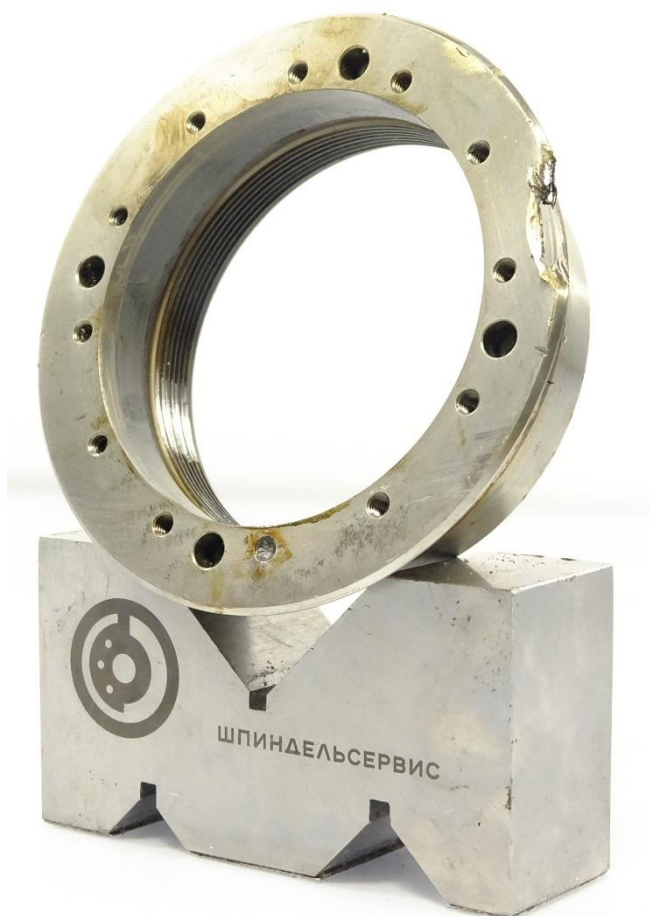
Гайка фиксирующая переднюю опору

Механические повреждения.

Следы удара.

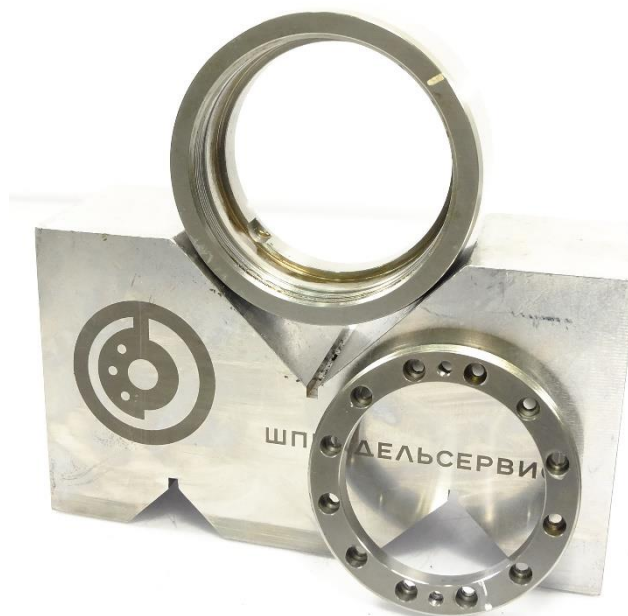
### Стакан задней опоры

Механические повреждения отсутствуют.

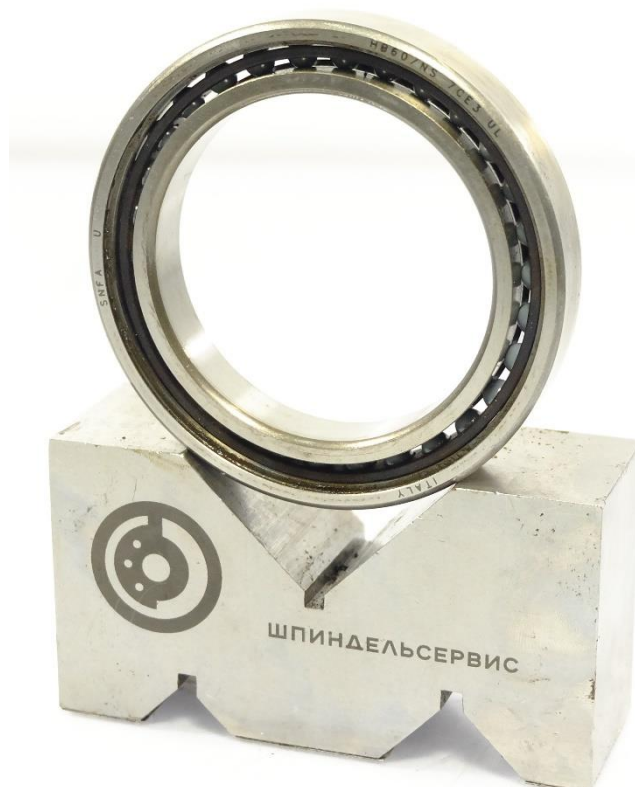
## Подшипники задней опоры

Вращение плавное.

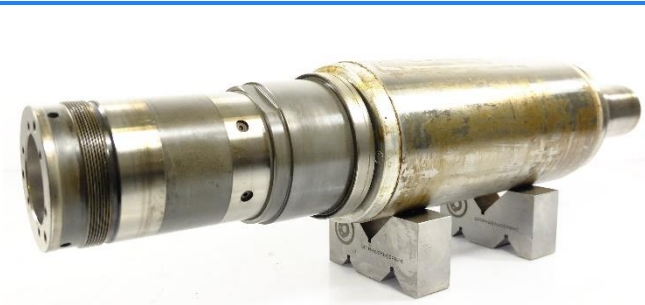
### Вал ШУ

Биение торца вала под переднюю опору – 2 мкм.

Биение торца вала под заднюю опору – 2 мкм.

Радиальное биение внутри конуса – 2 мкм.

Радиальное биение на 50 мм – 5 мкм.

Радиальное биение на 250 мм – 25 мкм (допуск – 20 мкм).

Осевое биение у торца конуса – 3 мкм.

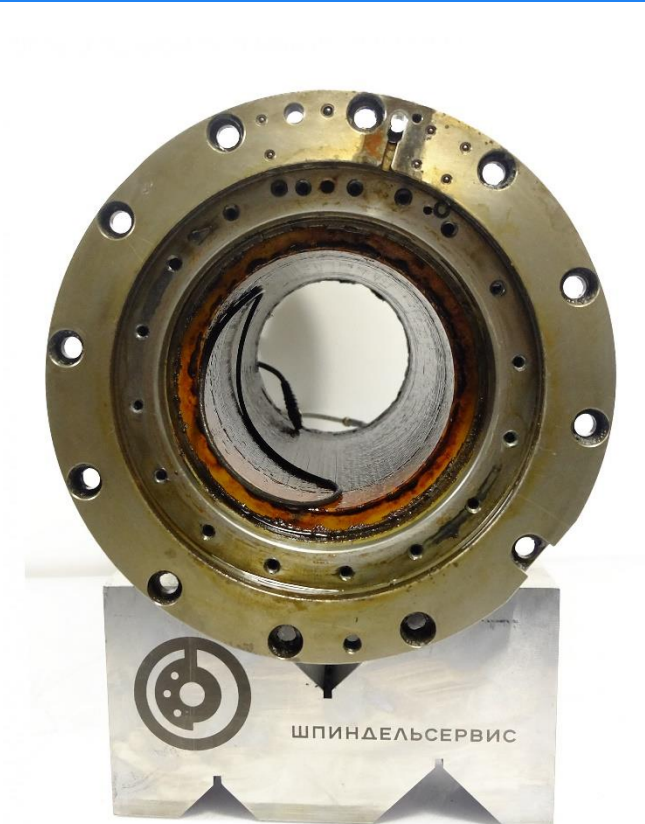
### Статор

Электрические параметры вне поля допуска.

Сопротивление изоляционных обмоток относительно корпуса – 17 МОм  
(допуск – не менее 50 МОм).

Коэффициент несоответствия токов:

U – 99% (допуск – 10 %),

V – 99% (допуск – 10 %),

W – 6%.

В полости статора жидкость.

Состояние силовых кабелей – неудовлетворительно.

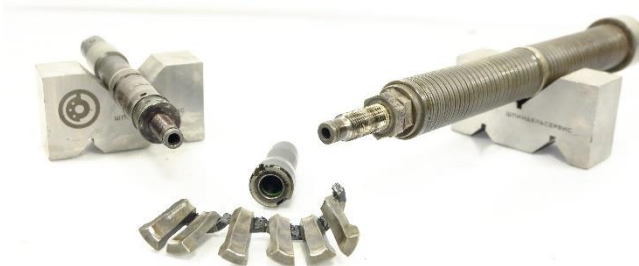
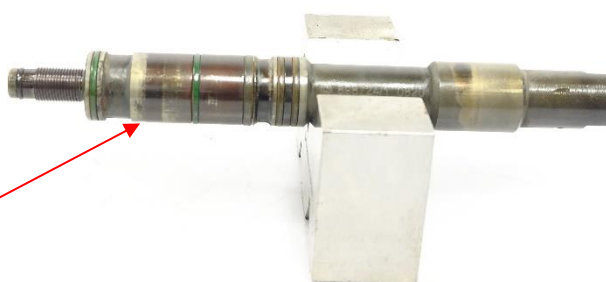
## Система фиксации инструмента

Усилие затяга – 19,1 кН.

Состояние пружины –  
удовлетворительно.

Состояние цанги –  
неудовлетворительно.

Сепаратор порван.

Кулачки повреждены.

Состояние штока –  
удовлетворительно.

Состояние трубки под СОЖ –  
неудовлетворительно.

Ответственные поверхности  
повреждены.

Уплотнения изношены.

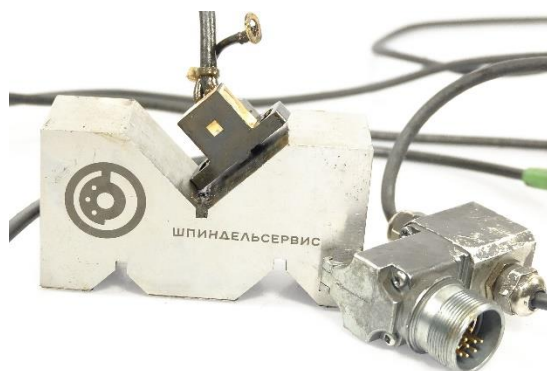
## Энкодер

Энкодер исправен.

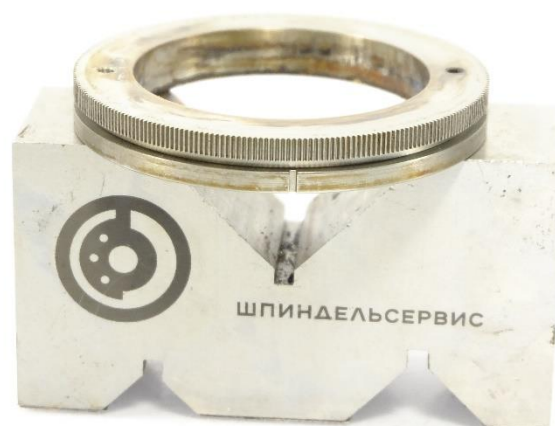
## Колесо энкодера

Механические повреждения  
отсутствуют.

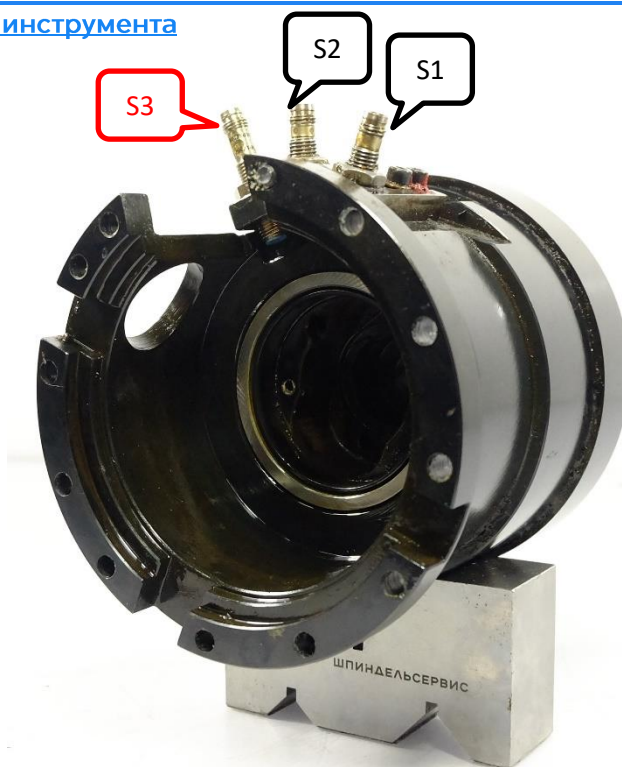
### Гидроцилиндр и датчики положения инструмента

Механические повреждения отсутствуют.

Гидроцилиндр исправен.

Датчик S1-S2 – исправны.

Датчик S3 – неисправен.

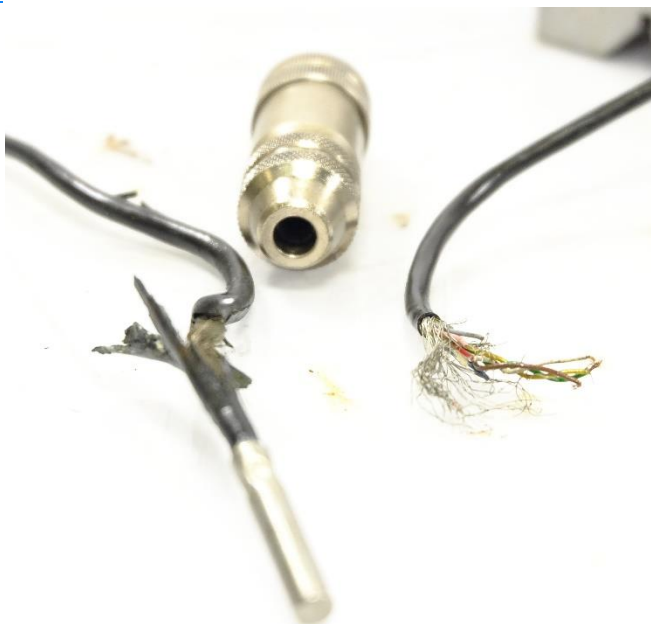
### Датчик температуры передней опоры

Состояние обмотки кабеля –  
неудовлетворительно.

Оборван разъем кабеля.

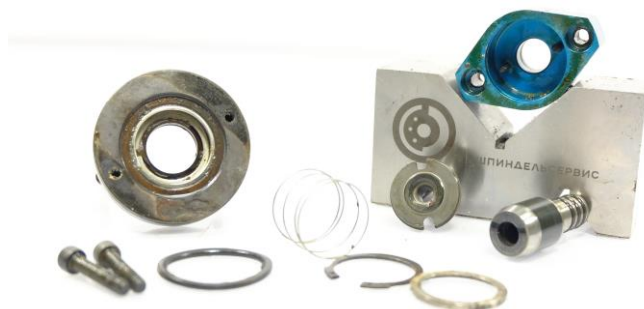
## Ротационный механизм

Ресурс выработан.
