## Отчёт об инспекции

Шпиндельный узел:

Deckel Maho

DMC 635 V

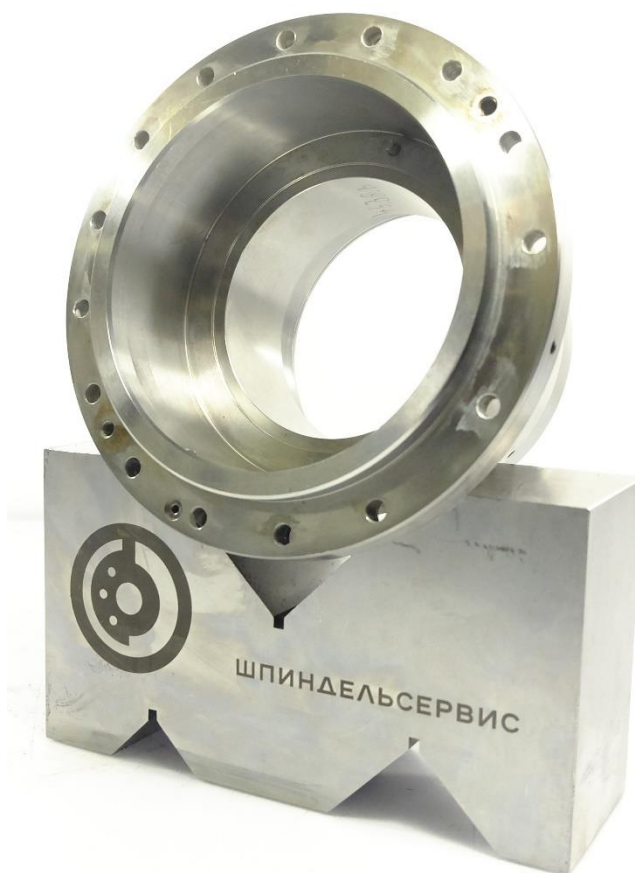
### Стакан передней опоры

Механические повреждения  
отсутствуют.

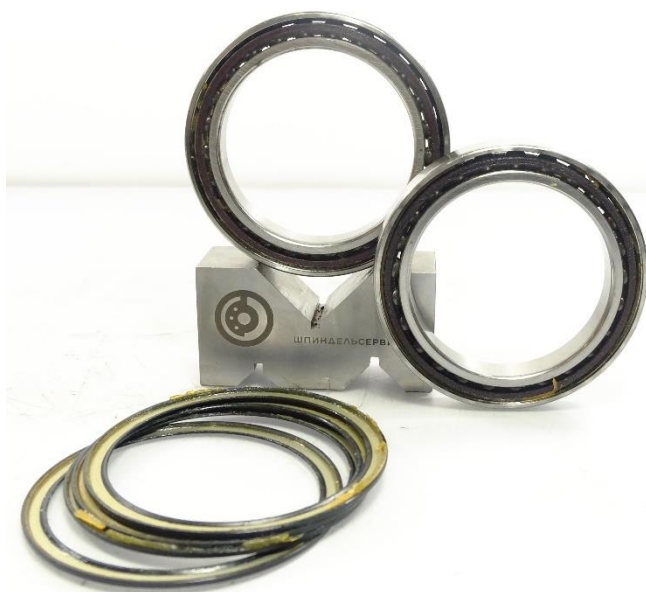
## Подшипники передней опоры

Вращение плавное.

- Промывка и очистка деталей ШУ;
- Установка новых прецизионных подшипников;
- Шлифовка и хромирование конуса вала;
- Установка новой цанги;
- Установка нового комплекта тарельчатых пружин;
- Установка нового датчика смены инструмента;
- Замена уплотнений;
- Обкатка ШУ.

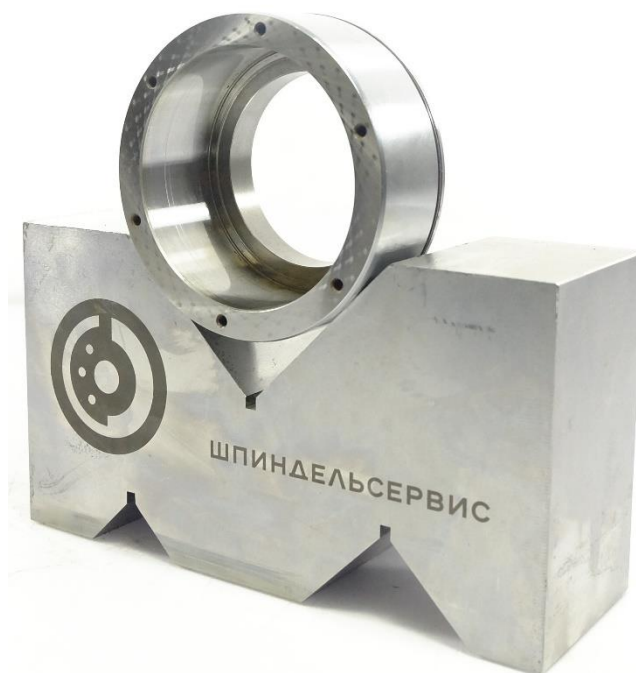
### Стакан задней опоры

Механические повреждения отсутствуют.

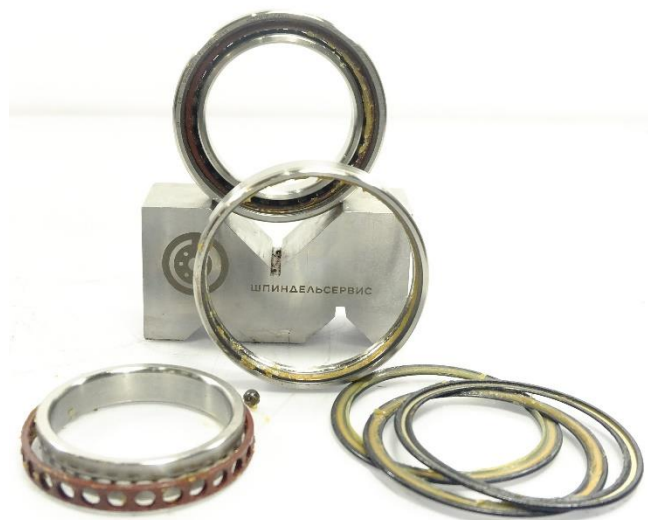
## Подшипники задней опоры

Вращение плавное.

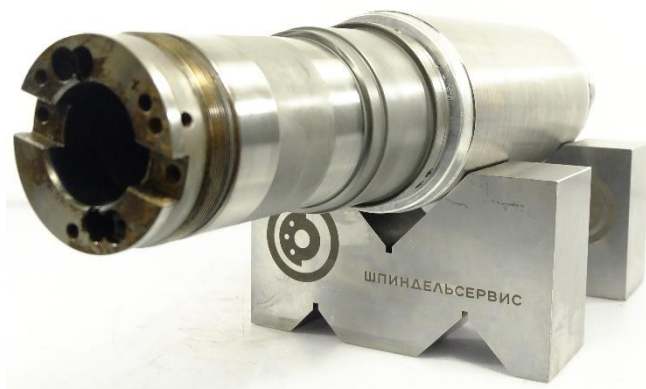
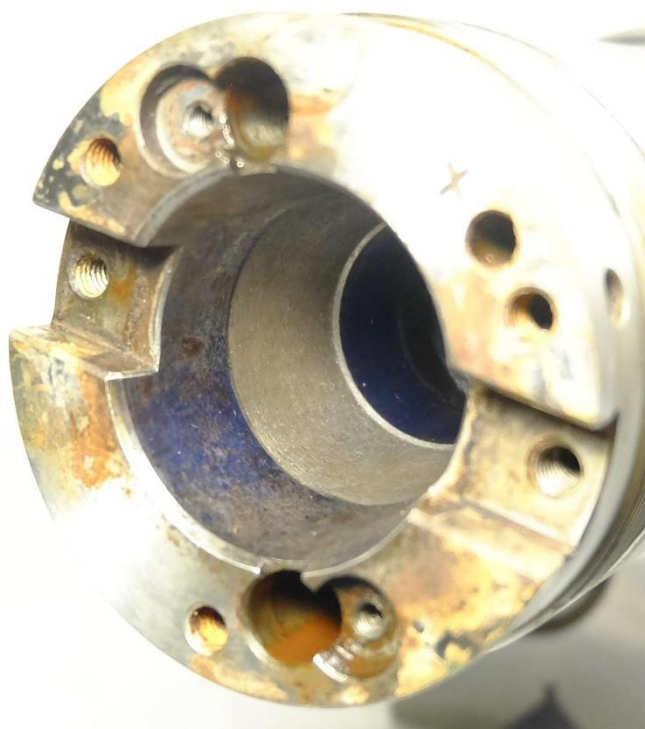
## Вал ШУ

Биение торца вала под  
переднюю опору – 2 мкм.

Биение торца вала под заднюю  
опору – 1,5 мкм.

Радиальное биение внутри  
конуса – 6 мкм (допуск – 2 мкм).

Прилегание конуса менее 50 %  
(допуск – 80%).

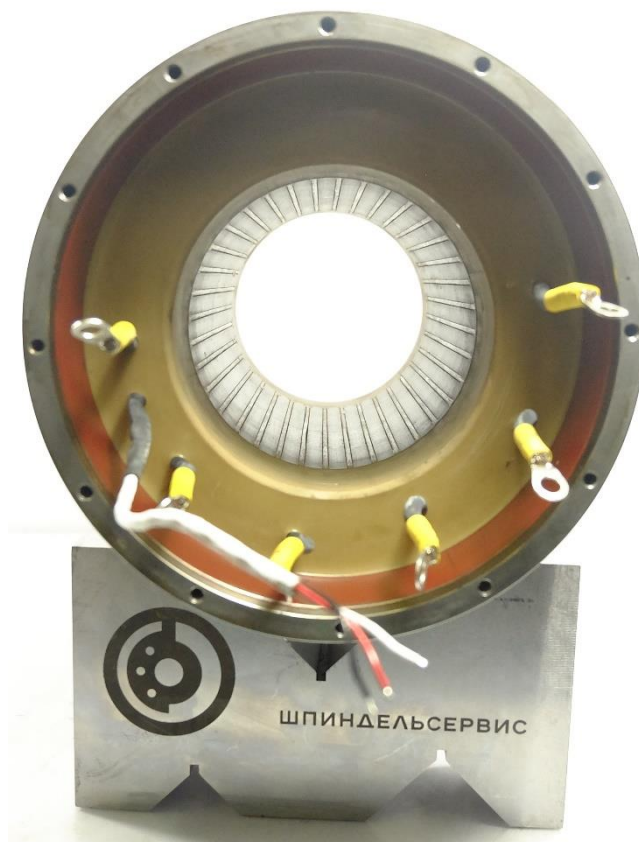
## Статор

Механические повреждения  
отсутствуют.

Электрические параметры  
статора в поле допуска.

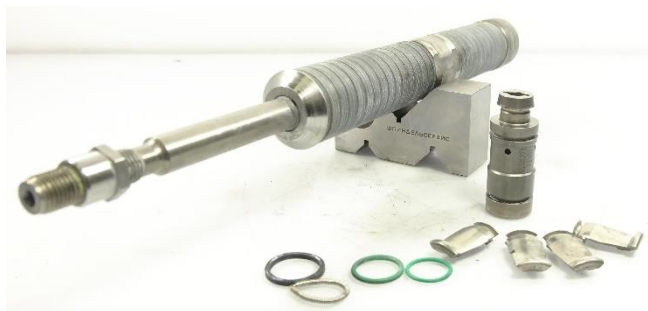
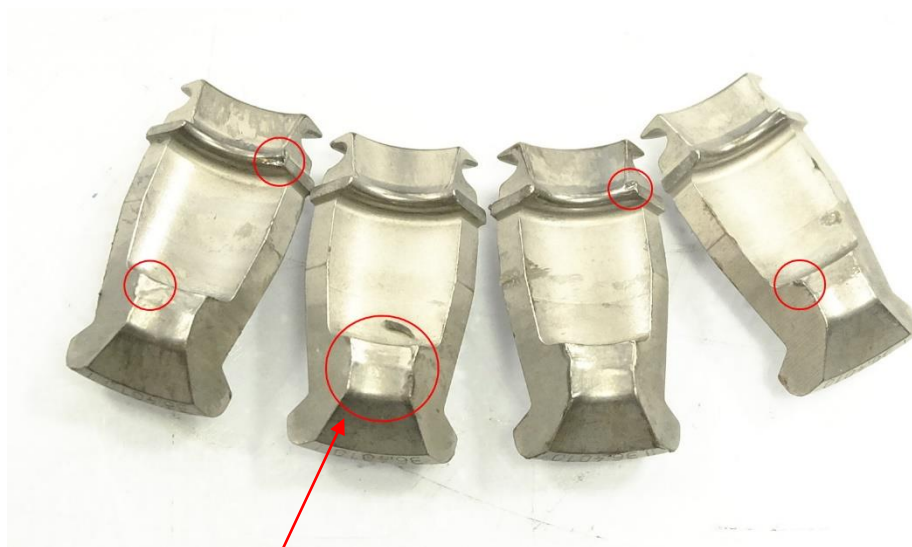
## Система фиксации инструмента

Усилие затяга – 8,1 кН.

Состояние пружин – хорошее.

Состояние цанги –  
неудовлетворительно.

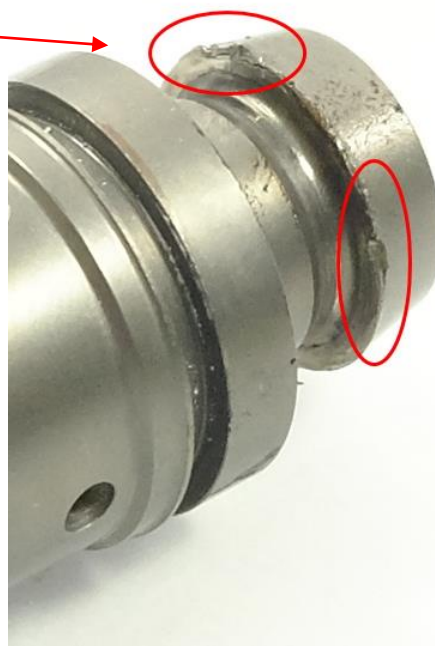
Механические повреждения  
кулачков системы фиксации.

Механические повреждения  
ответственной поверхности  
цанги.

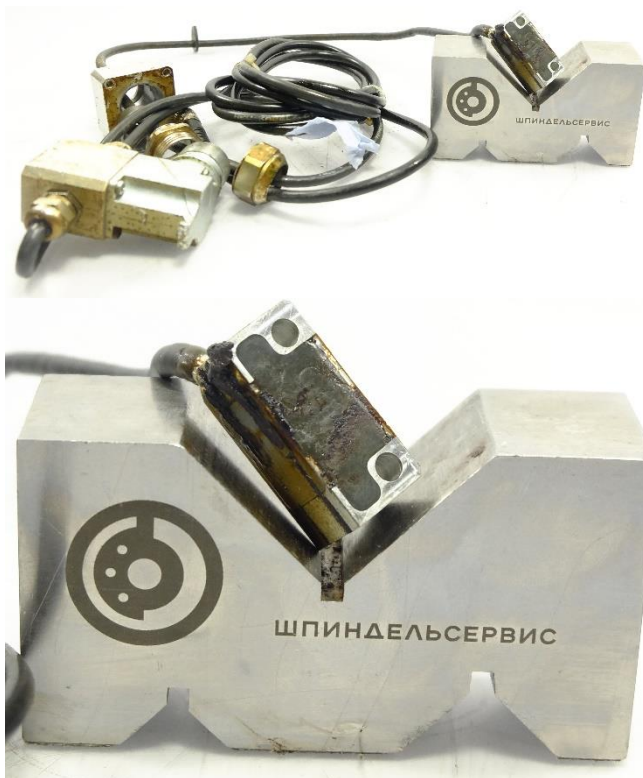
## Энкодер

Энкодер исправен.

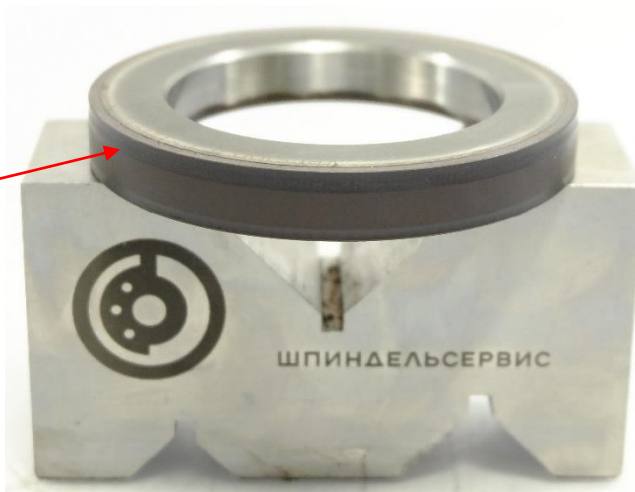
## Колесо энкодера

Работоспособность колеса энкодера не нарушена.

Следы механического трения на колесе энкодера.

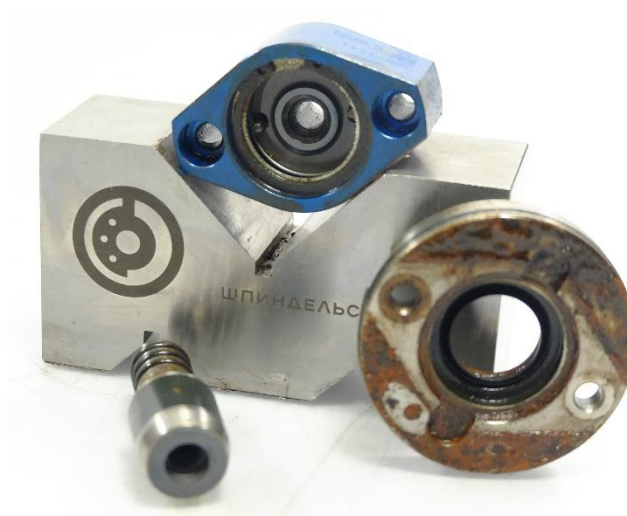
## Ротационный механизм

Ресурс работы ротационного механизма выработан.

Чрезмерное загрязнение.

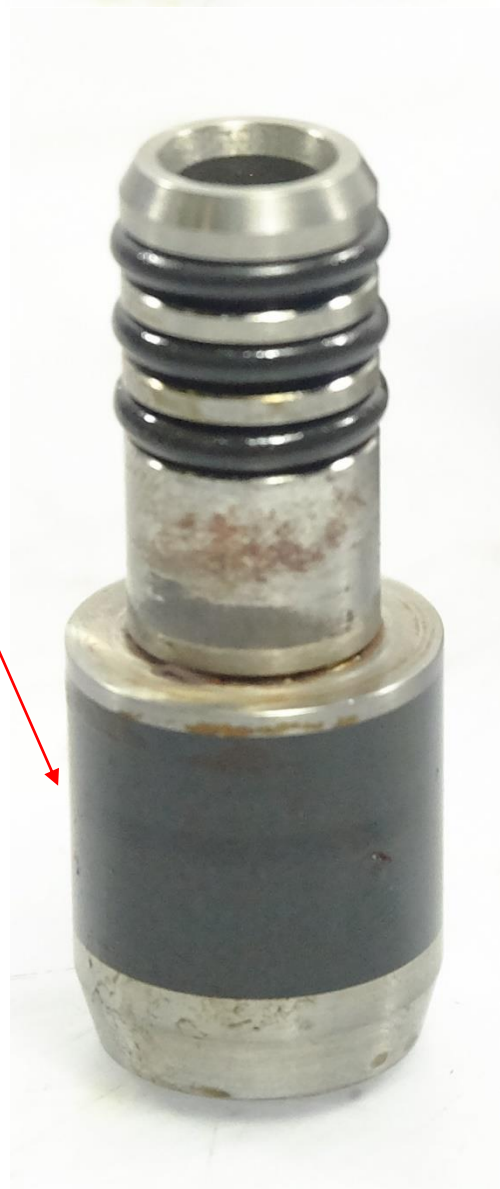
Фрагменты механического трения на ответственной поверхности ротационного механизма.

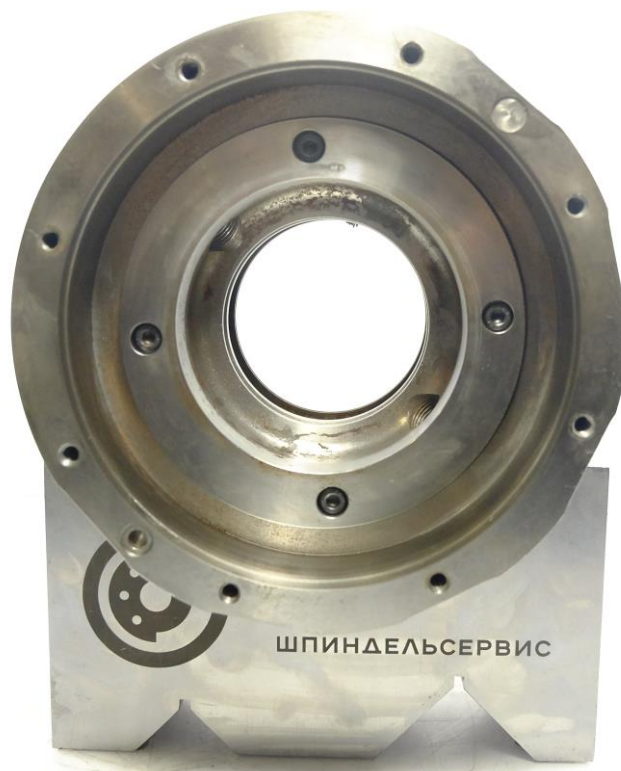
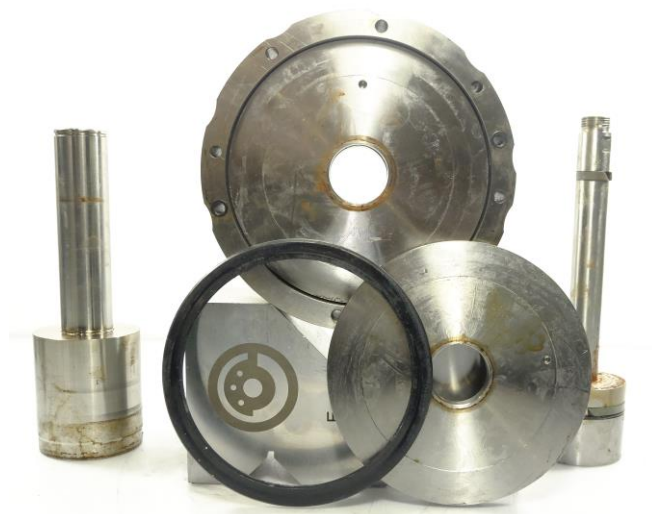
## Пневмоцилиндр

Механические повреждения  
отсутствуют.

Уплотнения потеряли  
эластичность.

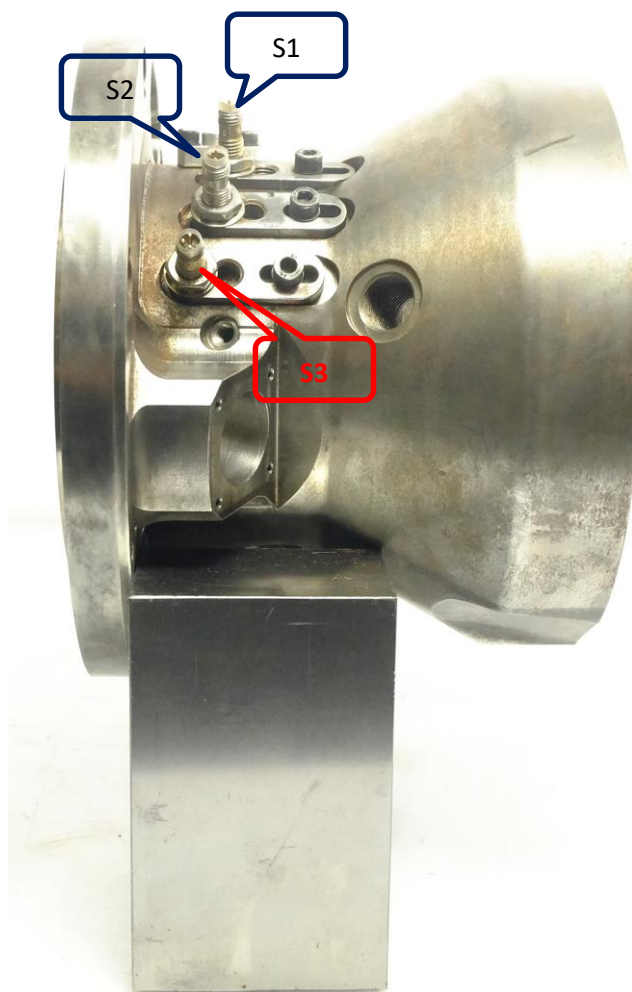
Датчики смены инструмента

Датчики S1, S2 исправны.

Датчик S3 неисправен.
