## Отчёт об инспекции

Шпиндельный узел:

000.621.844

28.08.2017

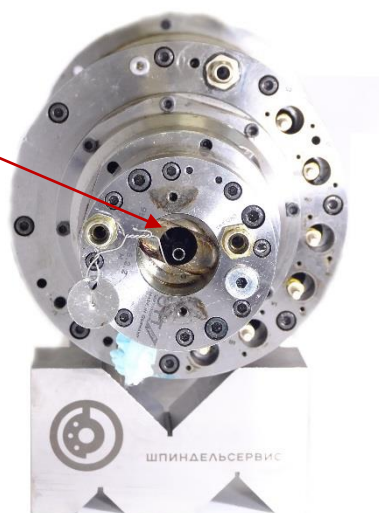
Вид сзади

Ротационная муфта отсутствует.

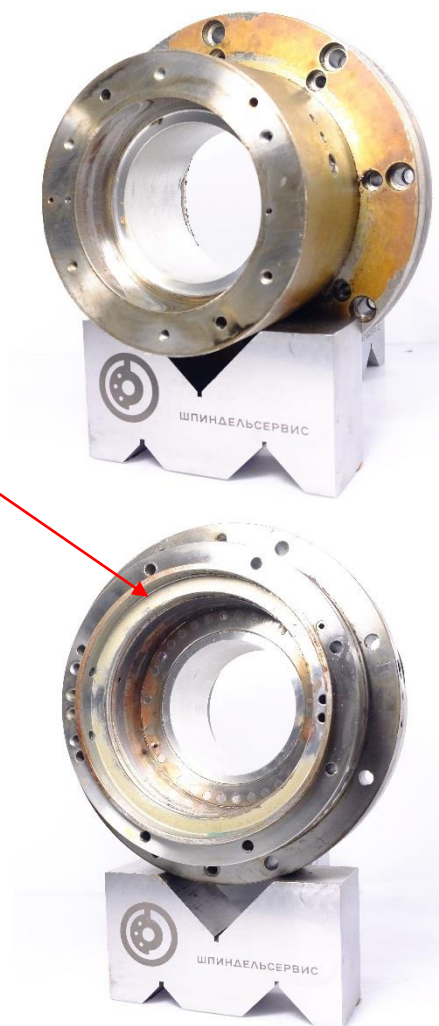
### Фланец передней опоры

Механические повреждения отсутствуют.

Уплотнения стакана передней опоры сгорели.

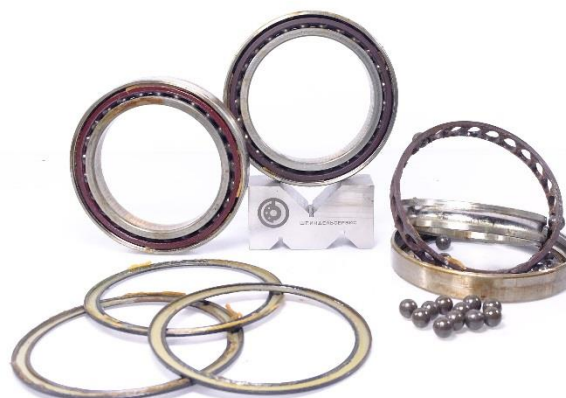
### Подшипники передней опоры

Подшипники выработали свой ресурс.

Разобраны при демонтаже.

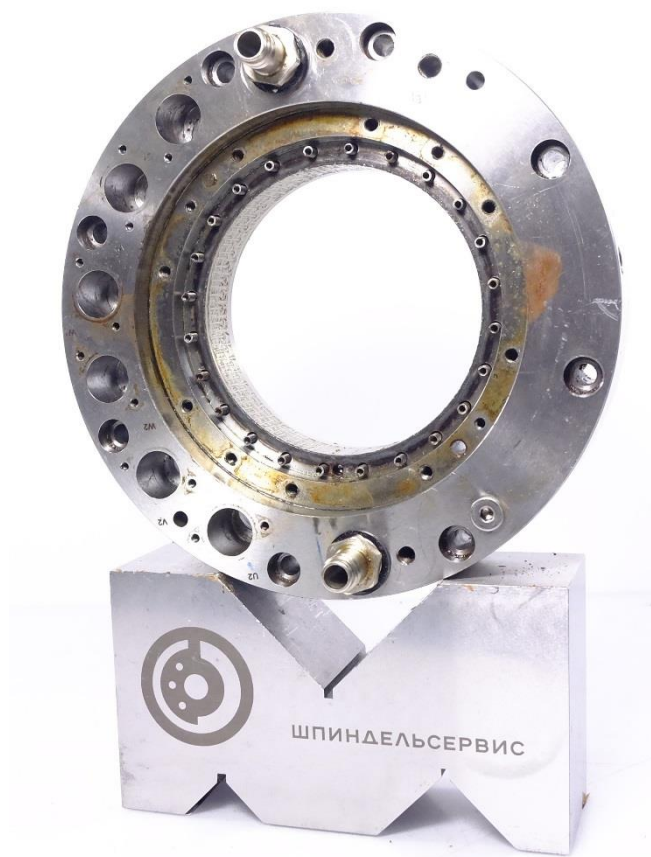
**Фланец задней опоры**

Механические повреждения  
отсутствуют.

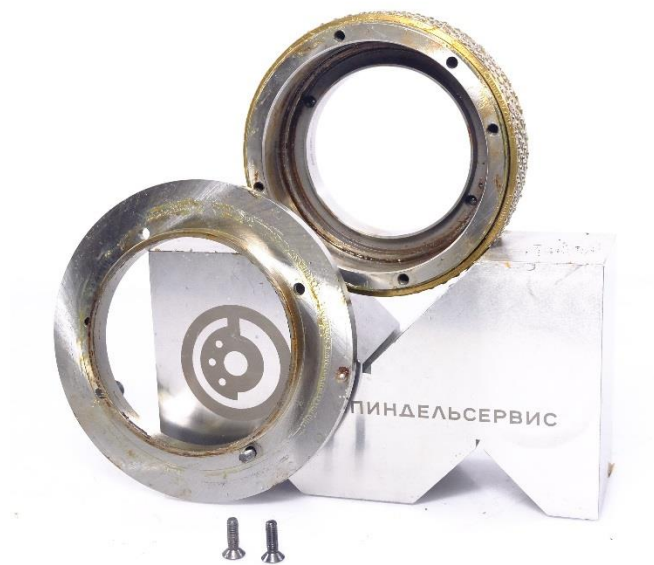
Стакан задней опоры  
механических повреждений не  
имеет.

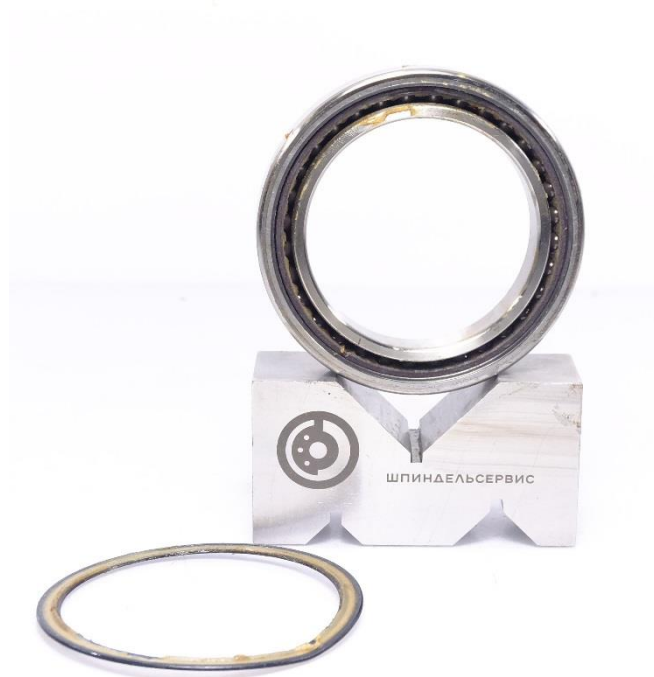
## Подшипник задней опоры

Подшипник выработал свой  
ресурс.

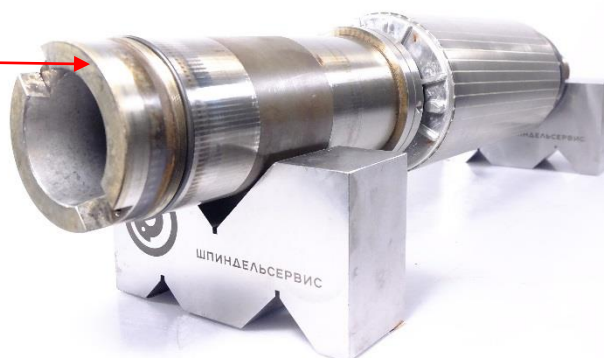
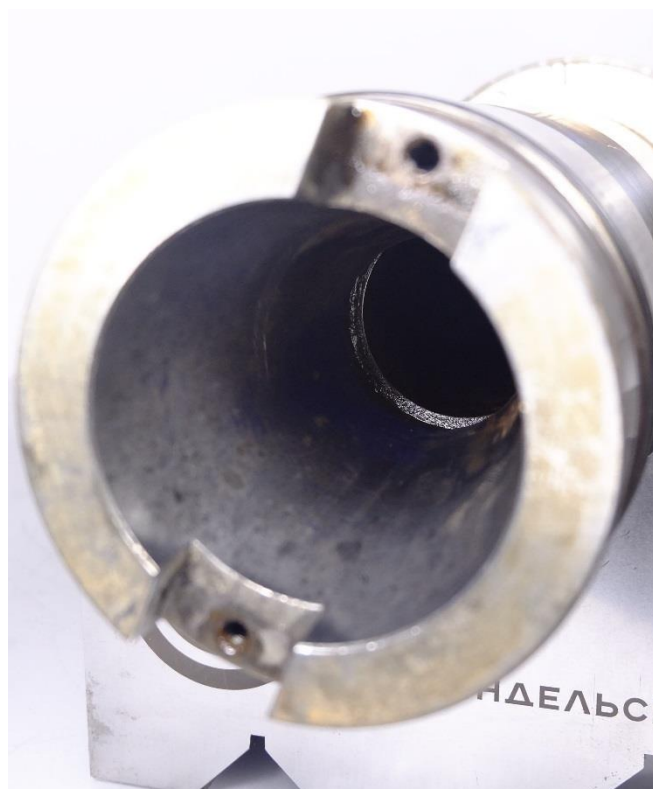
## Вал ШУ

Замытие резьбы под лабиринт  
передней опоры.

Радиальное биение внутри  
конуса вала – 6 мкм.

Прилегание конуса меньше 10%.

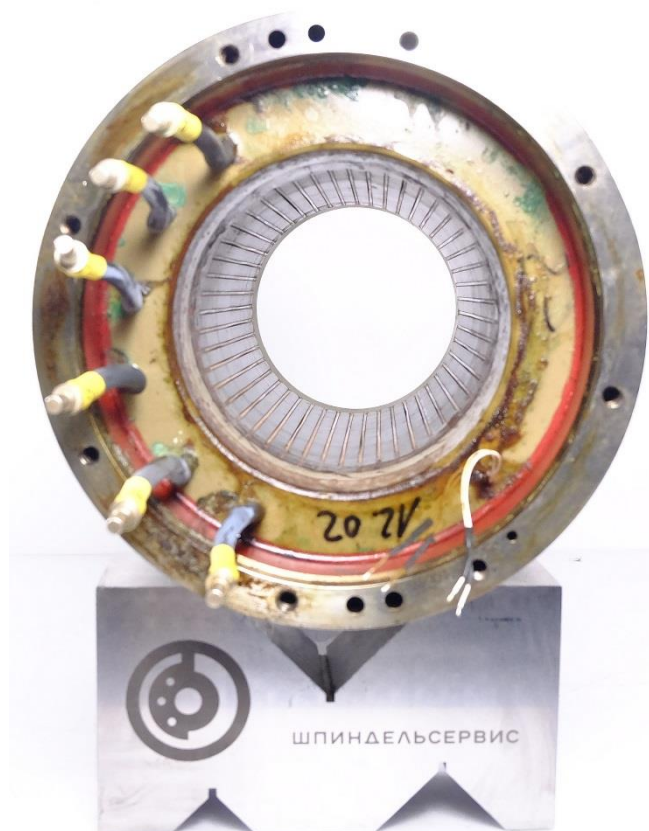
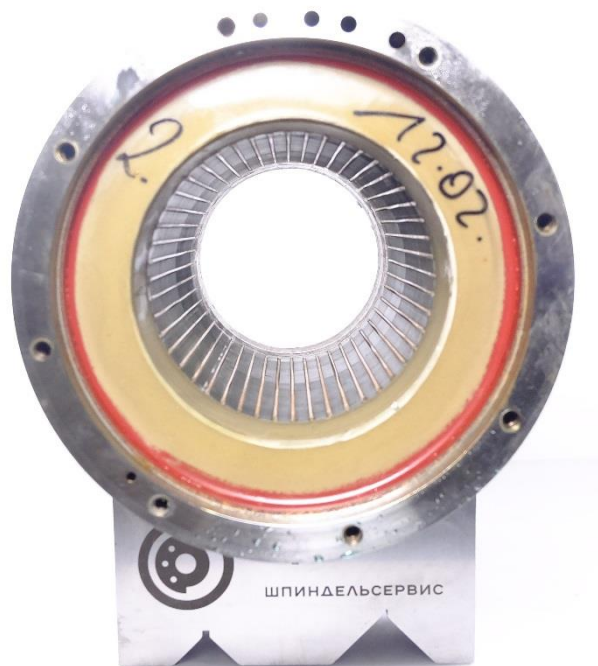
## Статор

Механические повреждения отсутствуют.

Электрические параметры статора в норме.

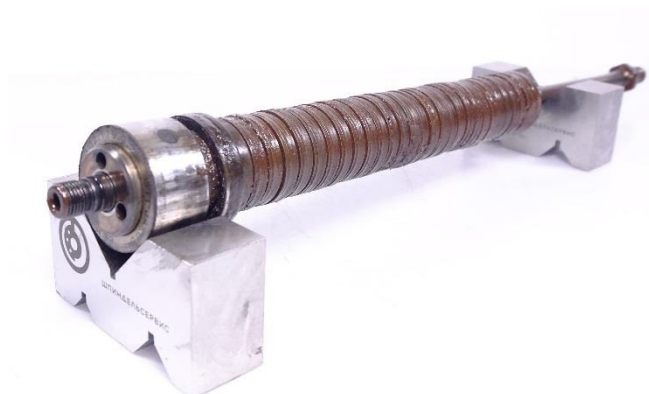
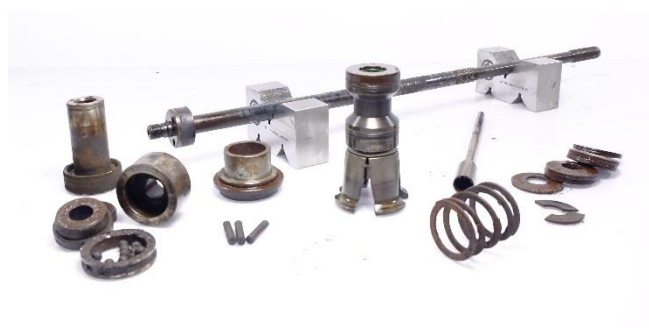
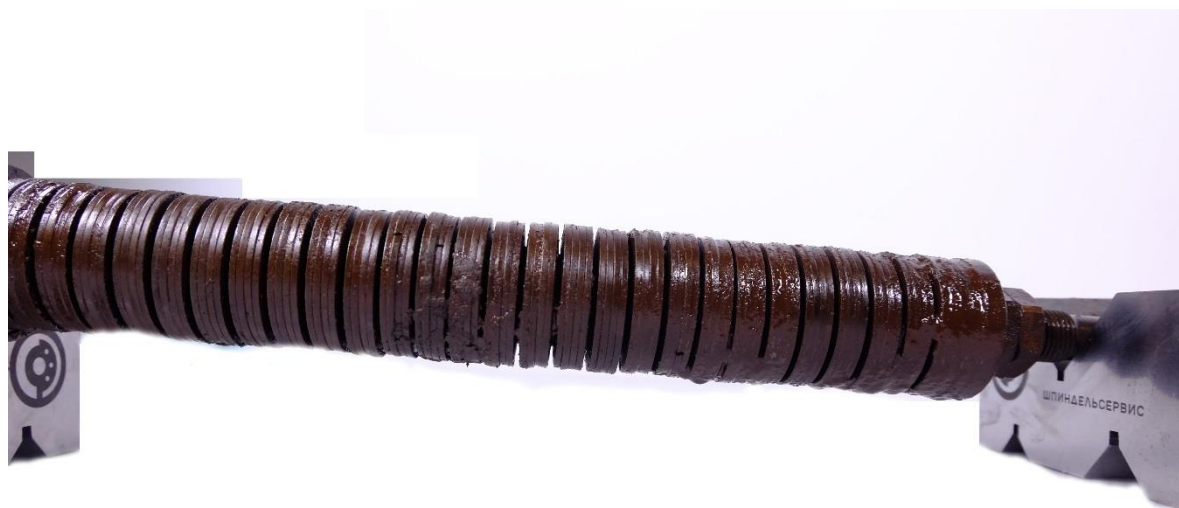
## Система фиксации

Система фиксации инструмента функционирует не корректно и загрязнена.

Ход штока вне поля допуска.

Состояние пружин – разрушены.

Шток системы фиксации инструмента в коррозии и задирах.

Геометрия поверхности штока вне поля допуска.

Состояние цанги – хорошее.

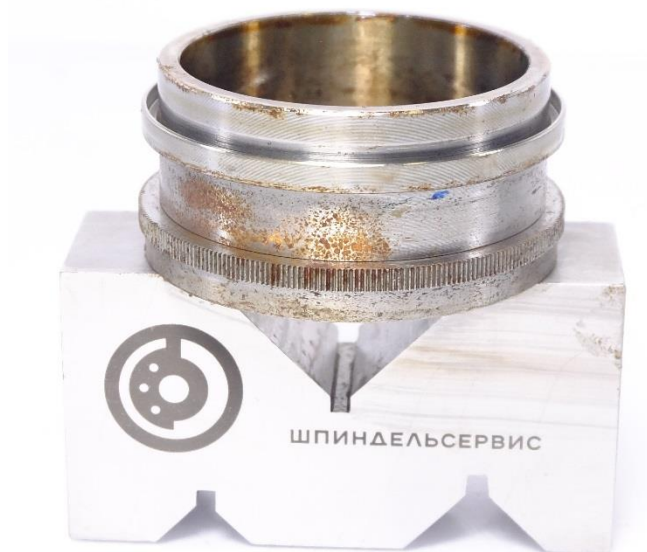
## Колесо энкодера

Механические повреждения отсутствуют.

Корректность работы не установлена.

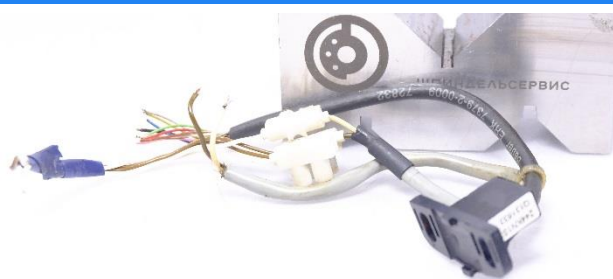
## Энкодер

Разъем энкодера отсутствует.

Энкодер неисправен.

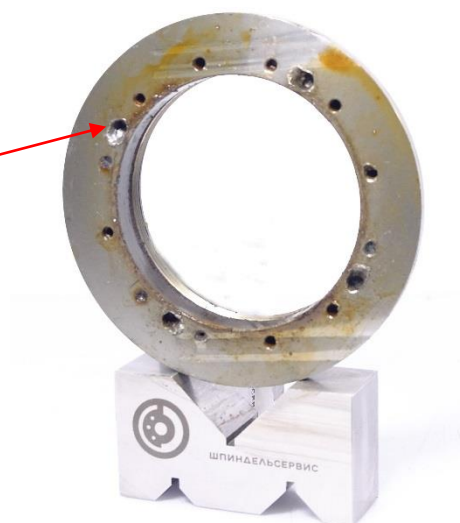
## Лабиринт передней опоры

Лабиринт передней опоры прикипел к валу.

Геометрия детали была нарушена в процессе демонтажа.

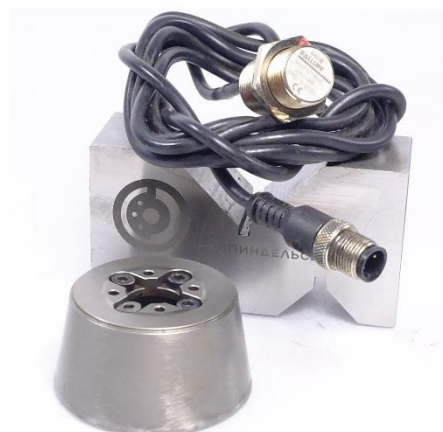
Датчик положения системы  
фиксации инструмента

Датчик неисправен.
