## Отчёт об инспекции

Шпиндельный узел:

Homag 2-017-95-5280

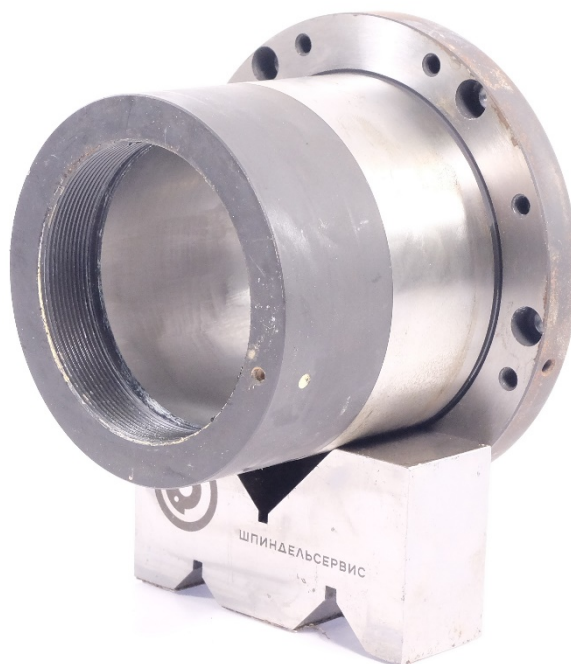
### Стакан передней опоры

Механические повреждения  
отсутствуют.

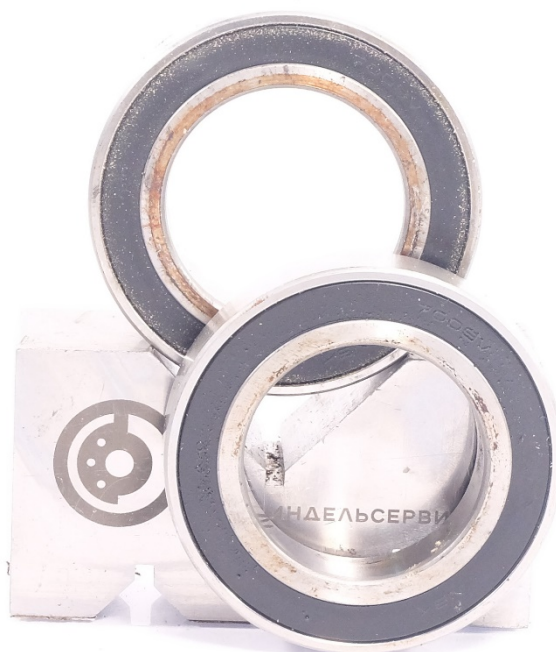
### Подшипники передней опоры

Шум при вращении.

- Промывка и очистка деталей ШУ;
- Установка новых прецизионных подшипников;
- Замена фитинга;
- Обкатка ШУ.

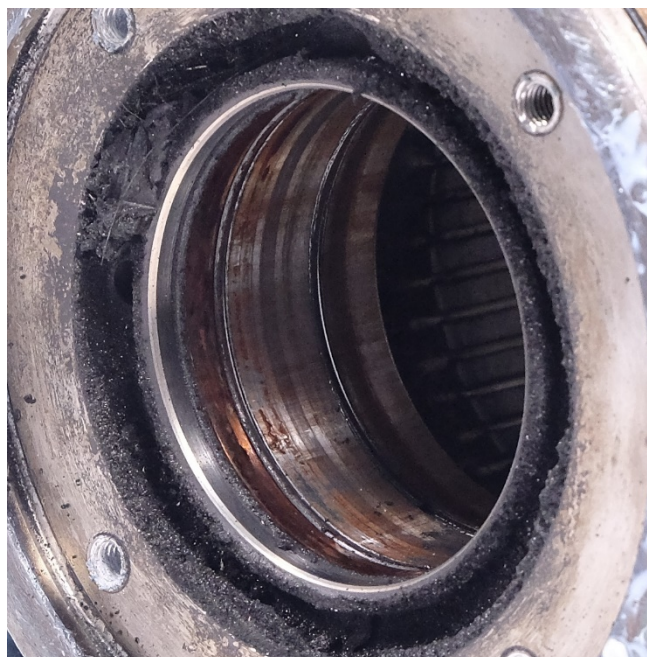
### Стакан задней опоры

Механические повреждения отсутствуют.

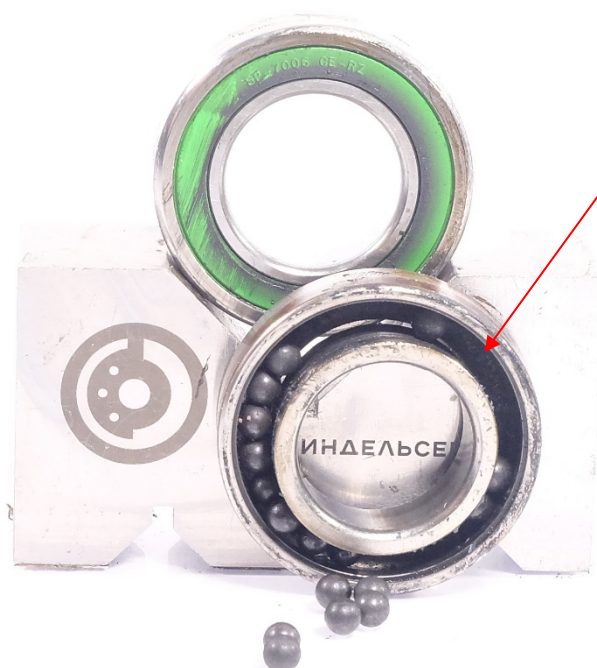
### Подшипники задней опоры

Шум при вращении.

Подшипник сгорел

Сепаратор разрушен.

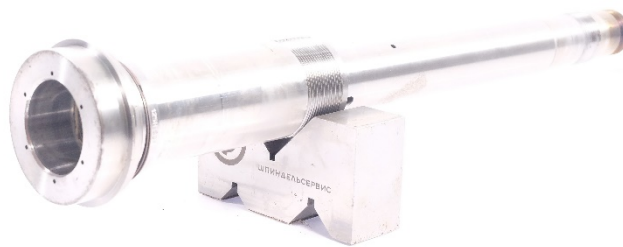
## Вал ШУ

Биение торца вала под  
переднюю опору – 1 мкм.

Радиальное биение внутри  
конуса – 1 мкм.

Осевое биение у торца конуса –  
1 мкм.

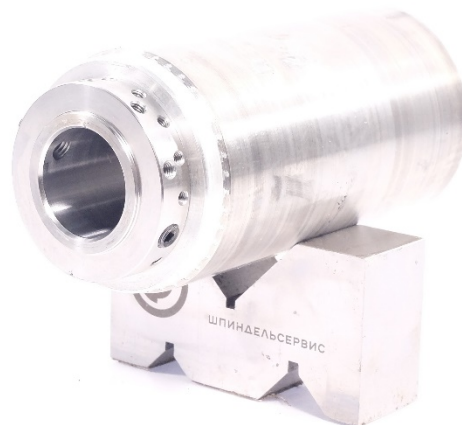
## Ротор

Механические повреждения  
отсутствуют.

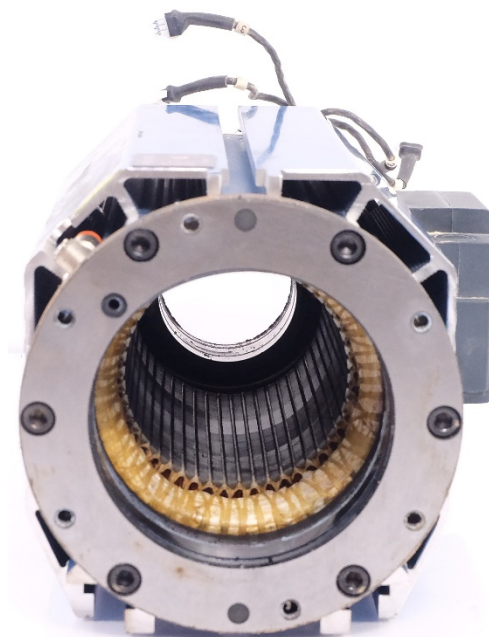
## Статор

Электрические параметры  
статора в поле допуска.

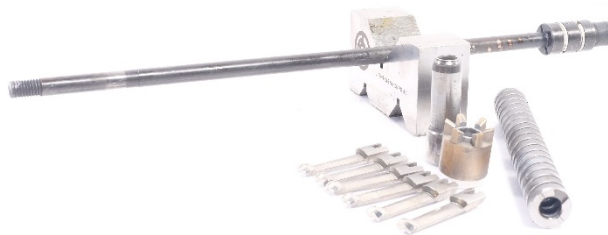
## Система фиксации инструмента

Усилие затяга – 11,3 кН.

Состояние штока –  
удовлетворительно.

Состояние цанги –  
удовлетворительно.

Состояние пружины –  
удовлетворительно.

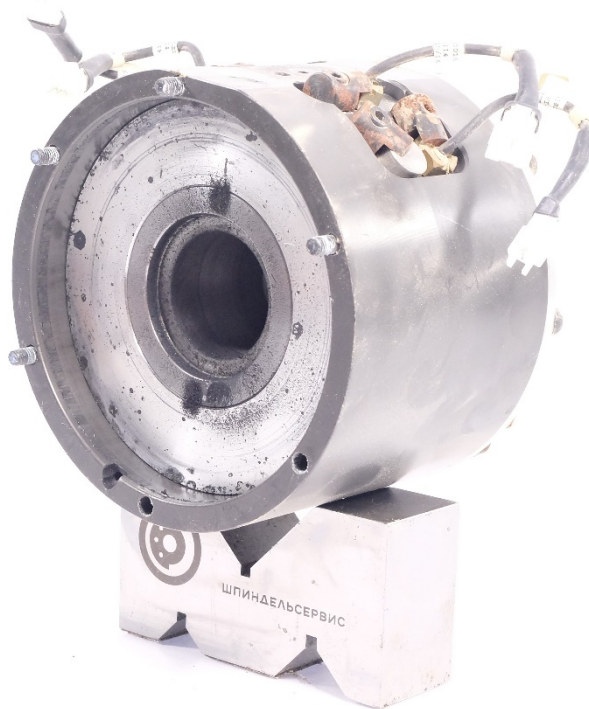
## Пневмоцилиндр и датчики смены инструмента

Пневмоцилиндр исправен.

Датчики исправны.

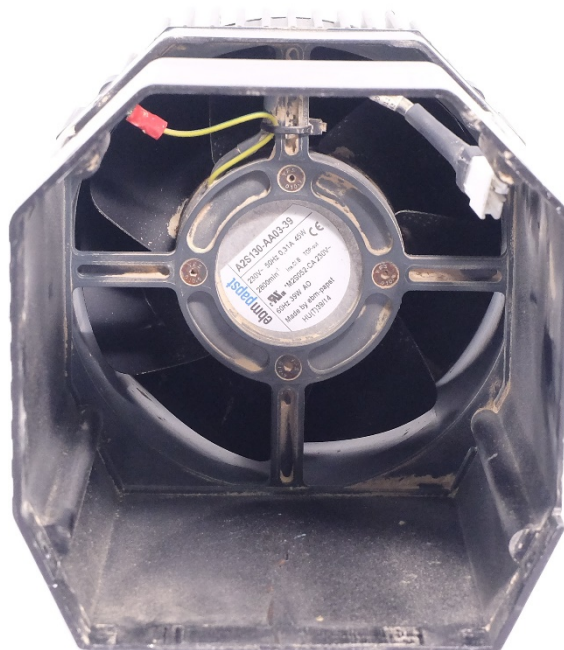
## Вентилятор

Вентилятор исправен.

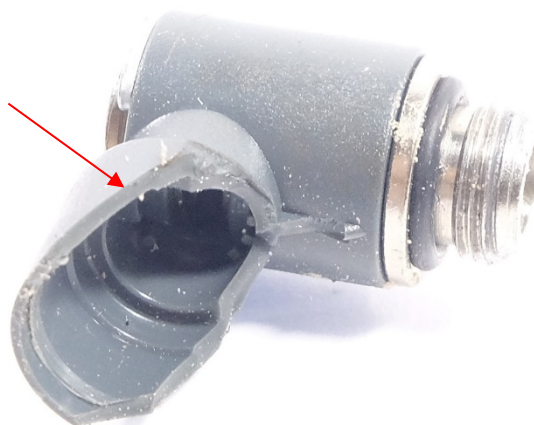
## Фитинг

Крепление сломано.
