Отчёт об инспекции

Шпиндельный узел:

Hiteco QE213/12 24 63F NL

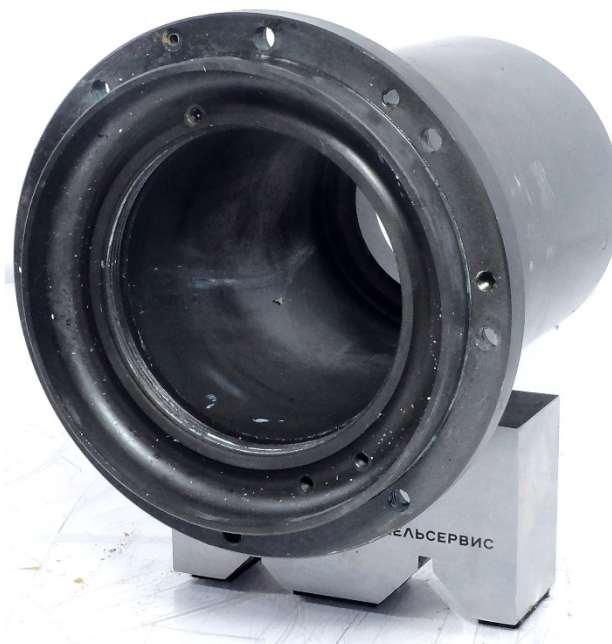
Стакан передней опоры

Механические повреждения отсутствуют.

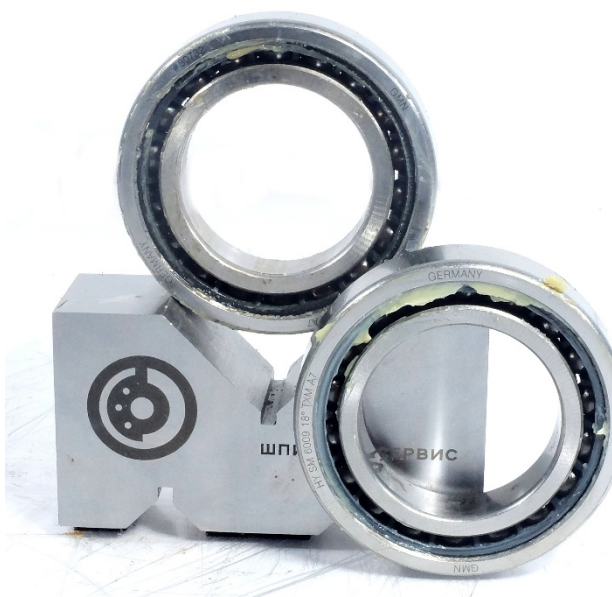
Подшипники передней опоры

Шум при вращении.

- Промывка и очистка деталей ШУ;
- Установка новых прецизионных подшипников;
- Замена комплекта пружин системы фиксации;
- Замена комплекта уплотнений;
- Обкатка ШУ.

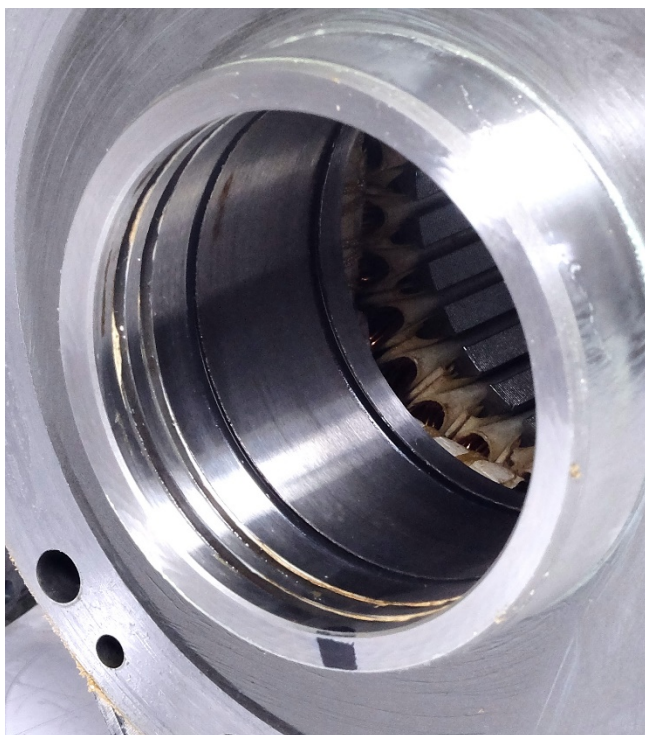
Стакан задней опоры

Механические повреждения отсутствуют.

Фреттинг-коррозия.

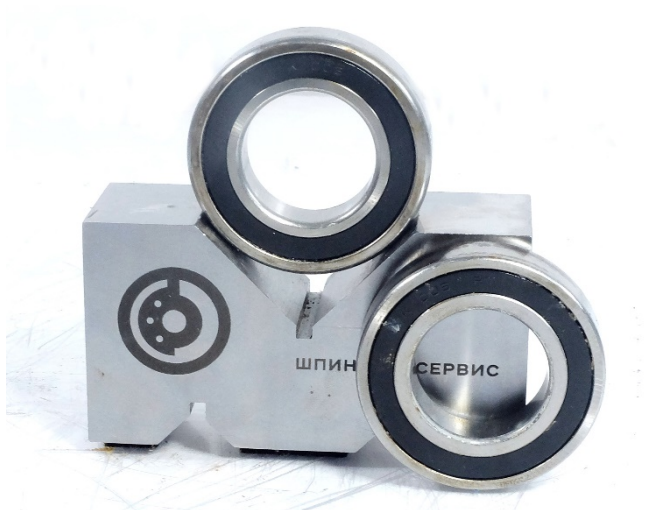
Подшипники задней опоры

Шум при вращении.

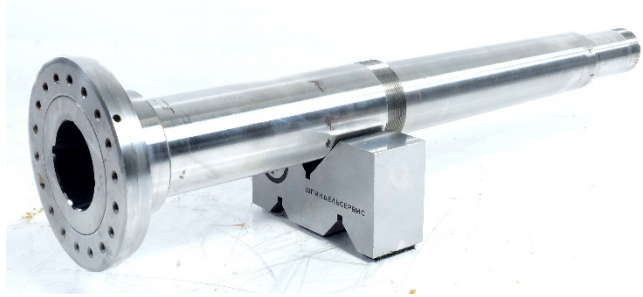
Вал ШУ

Биение торца вала под переднюю опору – 2 мкм.

Биение торца вала под заднюю опору – 1 мкм.

Радиальное биение внутри конуса вала – 2 мкм.

Осевое биение у торца конуса – 1 мкм.

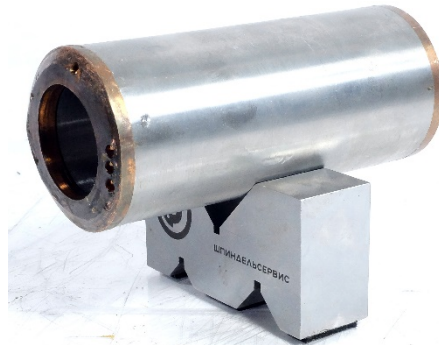
Ротор

Механические повреждения отсутствуют.

Незначительные механические деформации торца при демонтаже (на работоспособность не влияют).

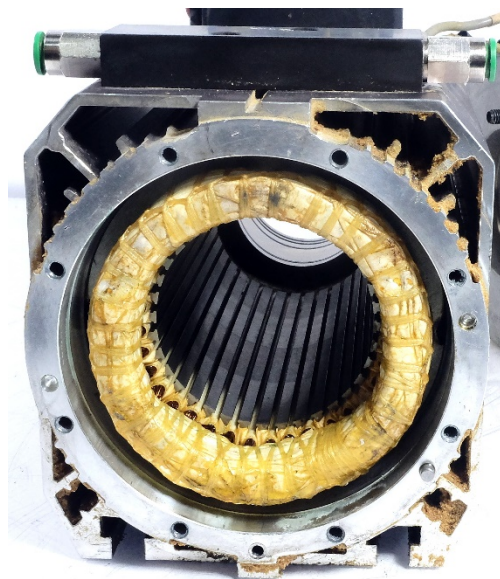
Статор

Электрические параметры статора в поле допуска.

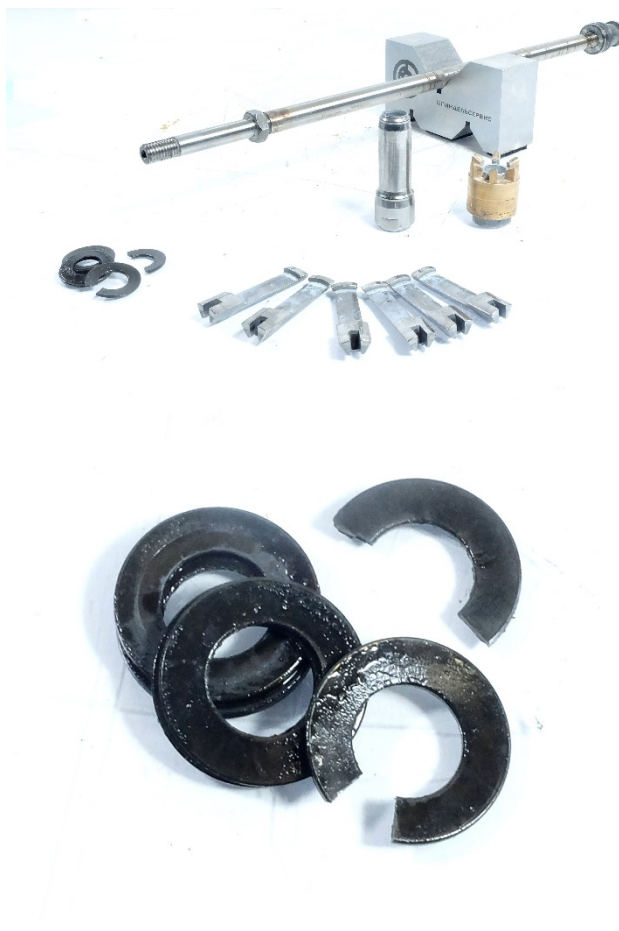
Система фиксации инструмента

Усилие затяга – 7,7 кН (допуск – 11,0 кН).

Состояние штока –
удовлетворительно.

Состояние цанги –
удовлетворительно.

Состояние пружин –
неудовлетворительно.
Некоторые пружины сломаны.

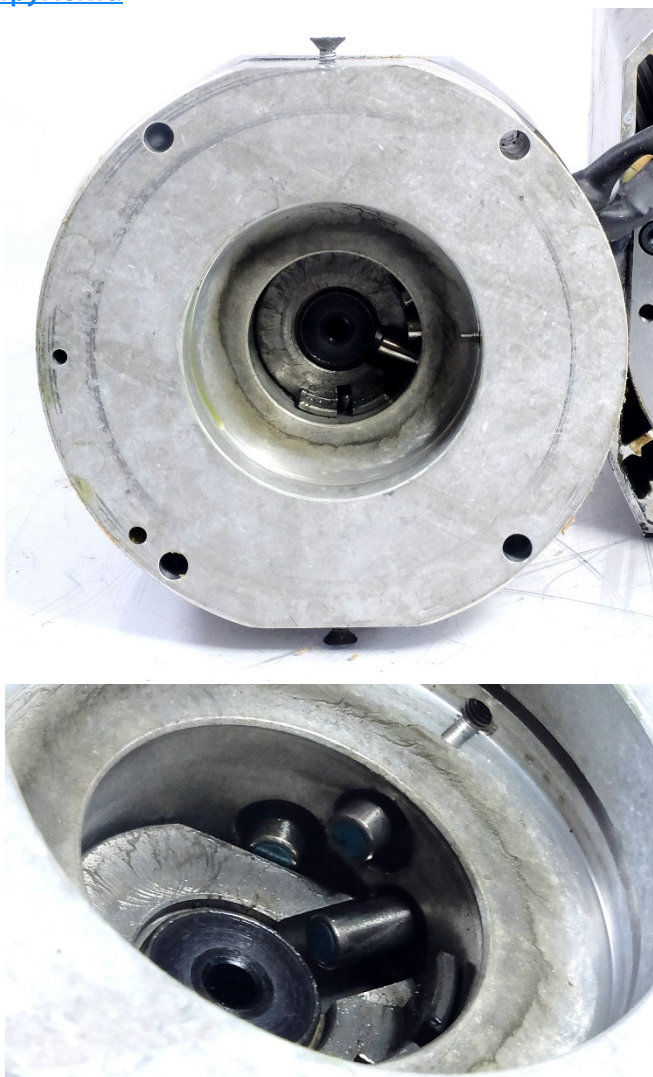
Пневмоцилиндр и датчики смены инструмента

Пневмоцилиндр исправен.

Датчики исправны.
