Отчёт об инспекции

Шпиндельный узел:

Hiteco QE-1F 8/12 24 63F NC CB

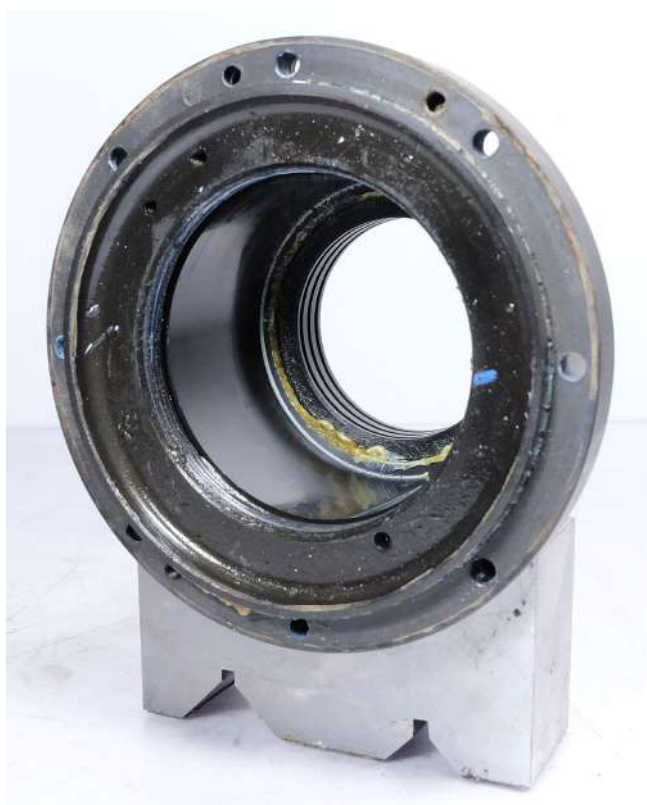
Стакан передней опоры

Механические повреждения отсутствуют.

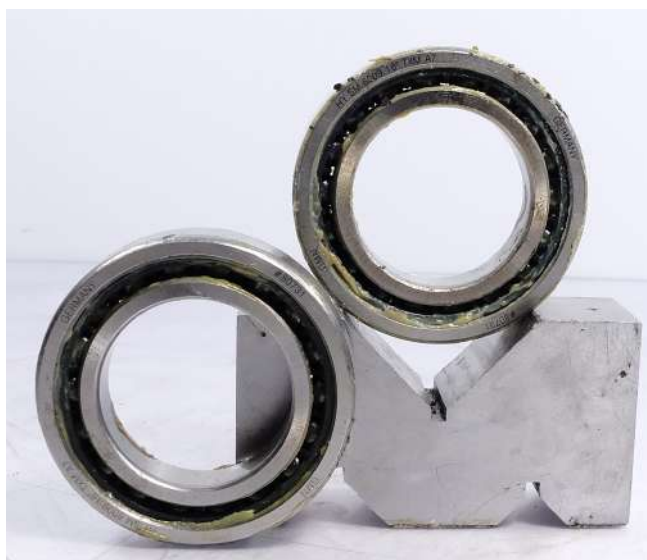
Подшипники передней опоры

Шум при вращении.

- Промывка и очистка деталей ШУ;
- Установка новых прецизионных подшипников;
- Перемотка статора;
- Обкатка ШУ.

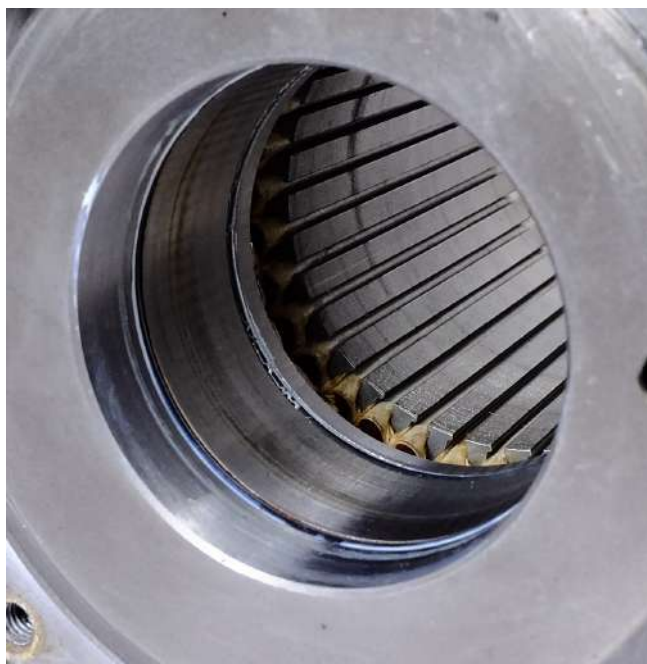
Стакан задней опоры

Механические повреждения отсутствуют.

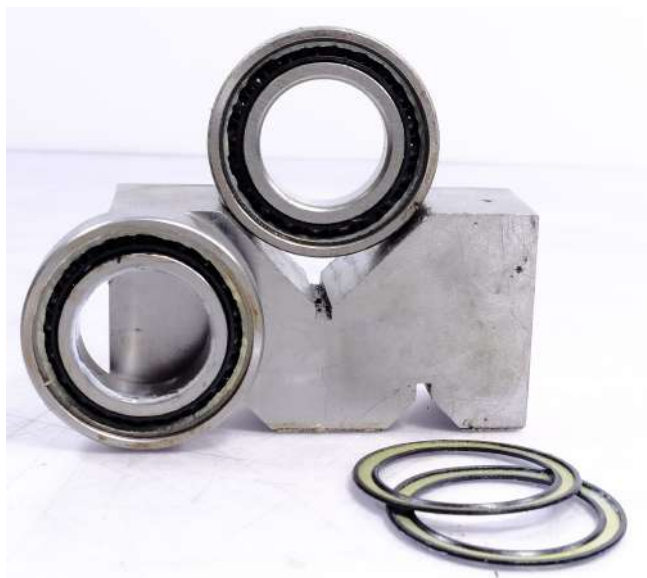
Подшипники задней опоры

Шум при вращении.

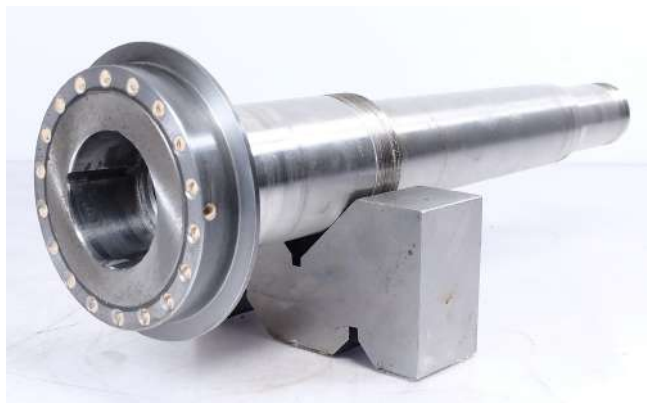
Вал ШУ

Биение торца вала под переднюю опору – 1 мкм.

Биение торца вала под заднюю опору – 1 мкм.

Радиальное биение внутри конуса – 4 мкм.

Осевое биение у торца конуса – 2 мкм.

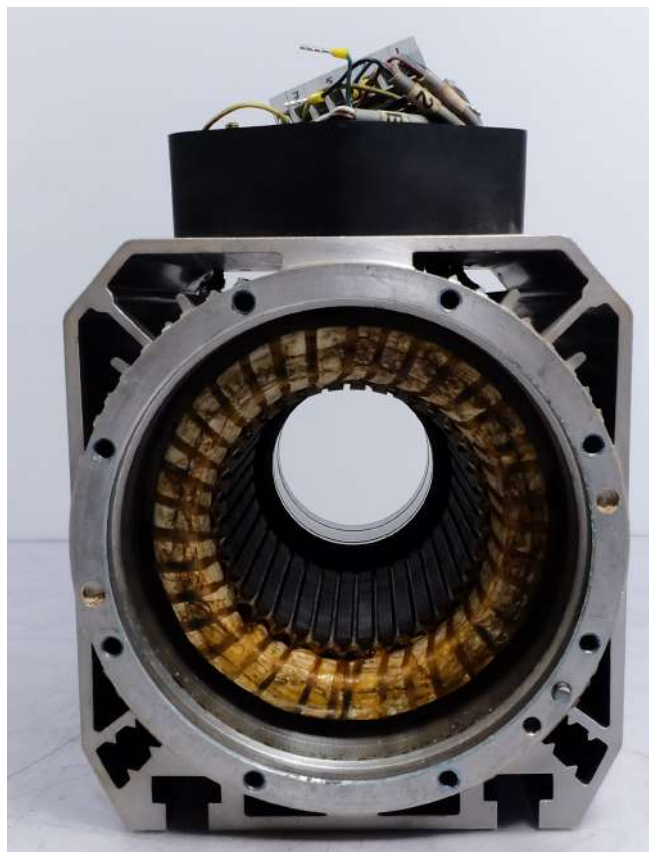
Статор

Электрические параметры статора вне поля допуска.

Баланс фаз:
U-V – 0,3 Ом,
V-W – 0,5 Ом,
W-U – 0,5 Ом.

Коэффициент несоответствия токов:
U – 0%,
V – 99%,
W – 99%.

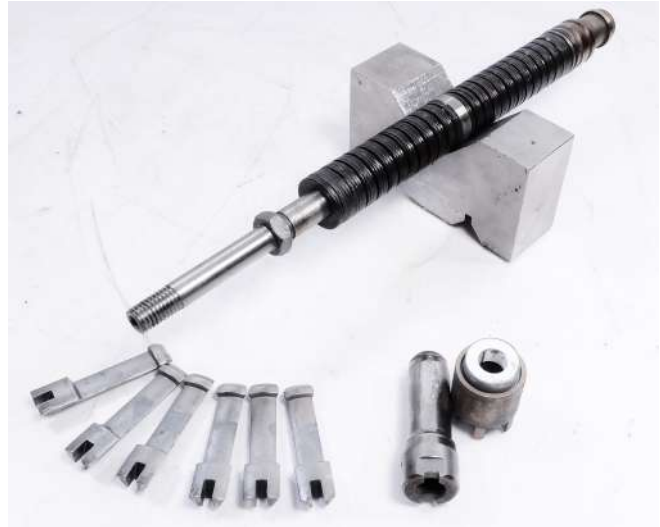
Система фиксации инструмента

Усилие затяга – 10,1 кН.

Состояние пружин –
удовлетворительное.

Состояние штока –
удовлетворительное.

Состояние цанги –
удовлетворительное.

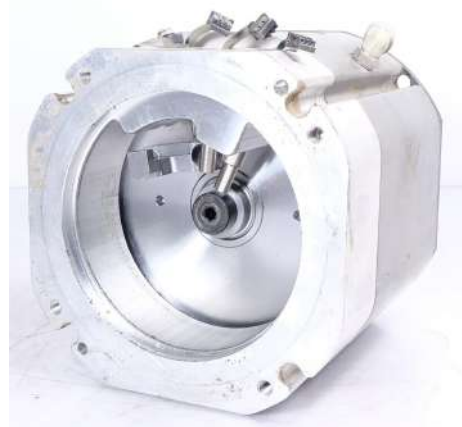
Пневмоцилиндр и датчики смены инструмента

Пневмоцилиндр исправен.

Датчики исправны.

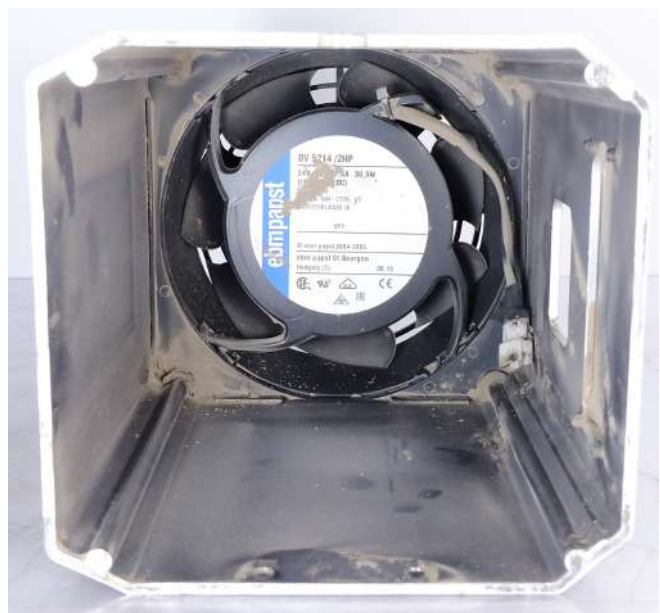
Вентилятор исправен.
