Отчёт об инспекции

Шпиндельный узел:
HITESO QN1F 6/18 24 ER32 DX

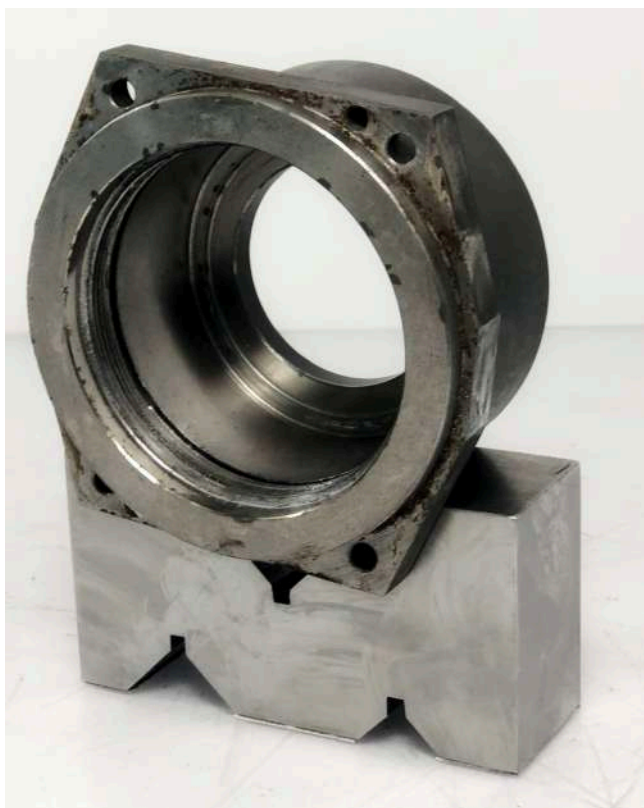
Стакан передней опоры

Механические повреждения отсутствуют.

Геометрические параметры посадочной поверхности в норме.

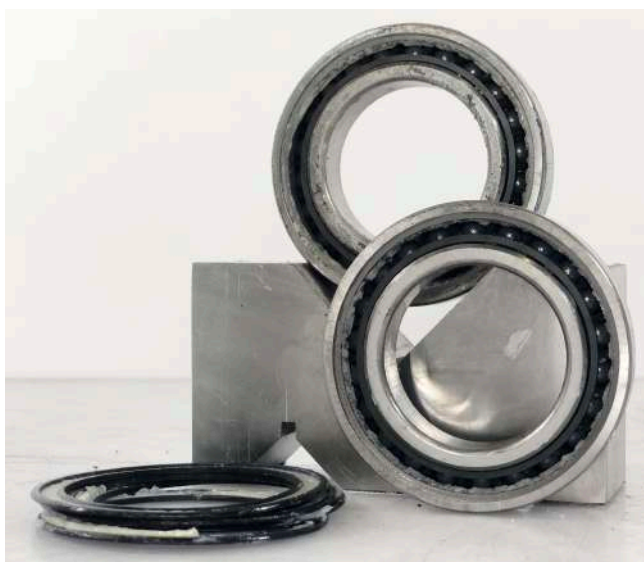
Подшипники передней опоры

Состояние хорошее.

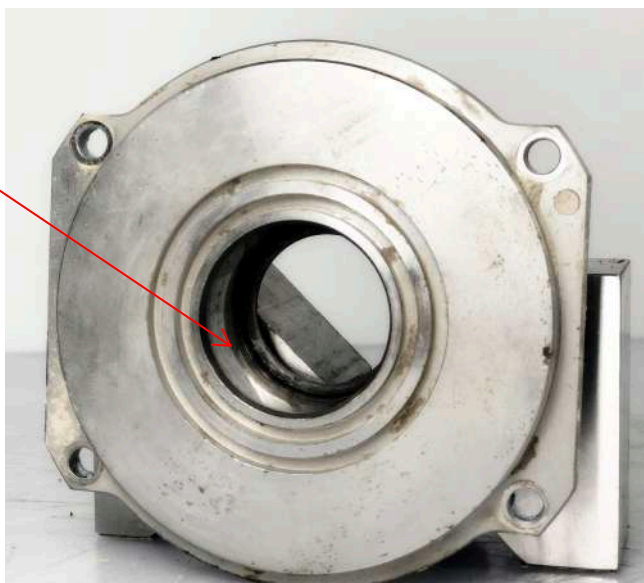
Стакан задней опоры

Размер посадочной поверхности
вне поля допуска – «просажен».

Была откручена запирающая
задний подшипник гайка.

- Промывка и очистка деталей ШУ;
- Установка новых прецизионных подшипников;
- Восстановление посадочной поверхности под подшипники задней опоры;
- Шлифовка вала;
- Дополнительная фиксация ротора на валу;
- Обкатка ШУ.

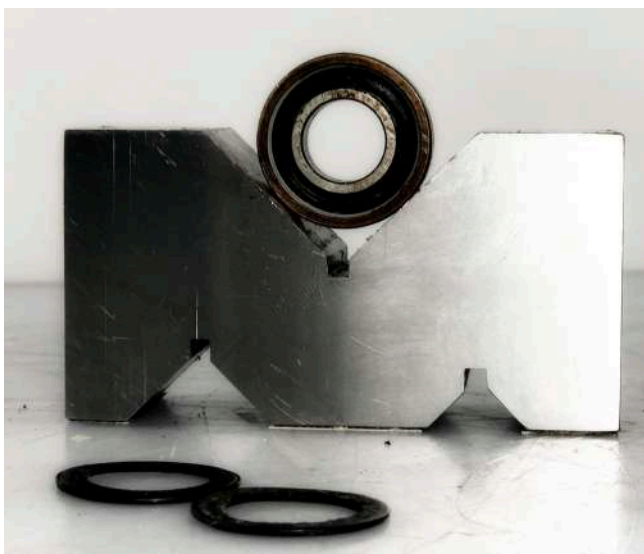
Подшипники задней опоры

Состояние хорошее.

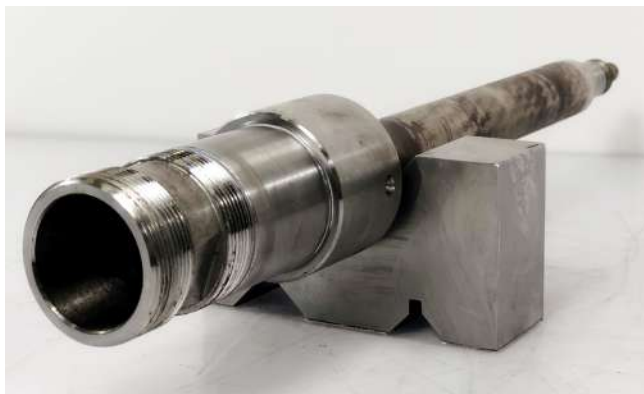
Вал ШУ

Слабая посадка ротора на валу.

Биение торца вала передней опоры – 6 мкм.

Биение торца вала задней опоры – 1 мкм.

Радиальное биение внутри конуса вала – 22 мкм.

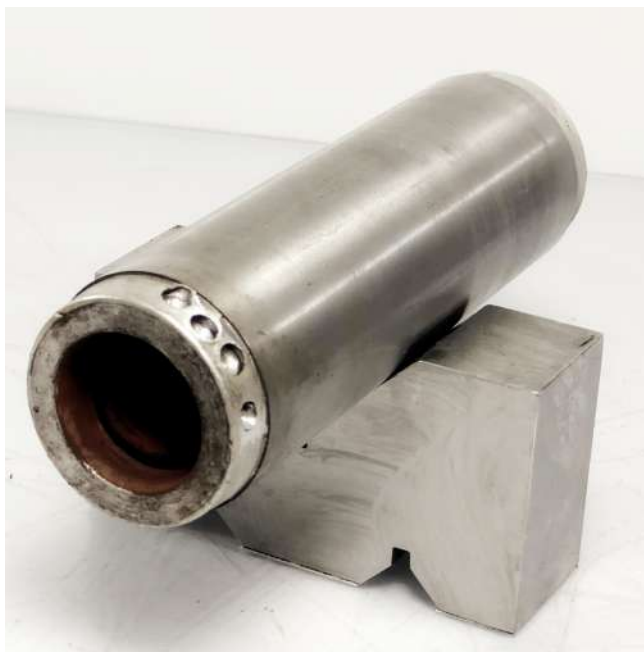
Ротор

Механические повреждения отсутствуют.

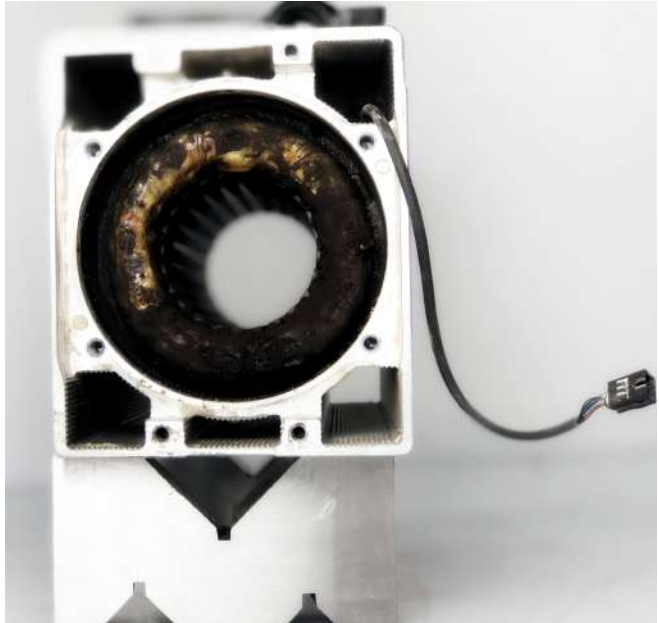
Статор

Механические повреждения отсутствуют.

Электрические параметры статора в норме.

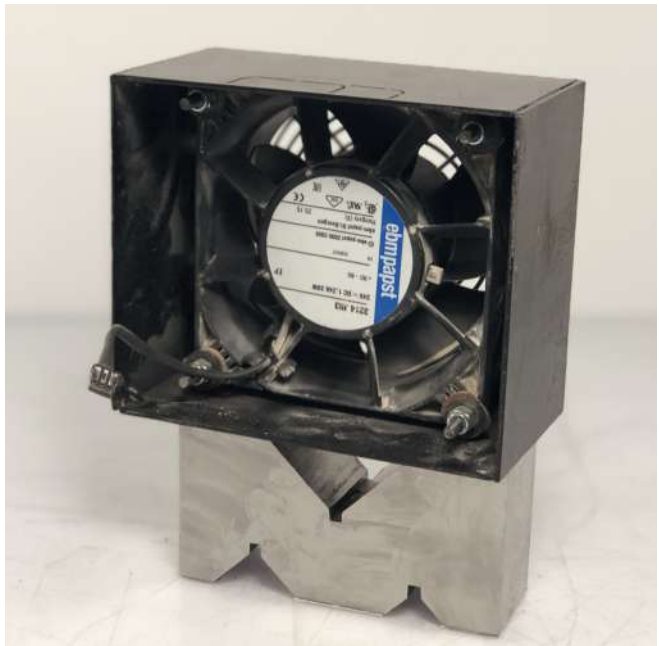
Механические повреждения отсутствуют.

Вентилятор исправен.
