Отчёт об инспекции

Шпиндельный узел:

Hiteco QX-2 8.5/12 24 63F NC

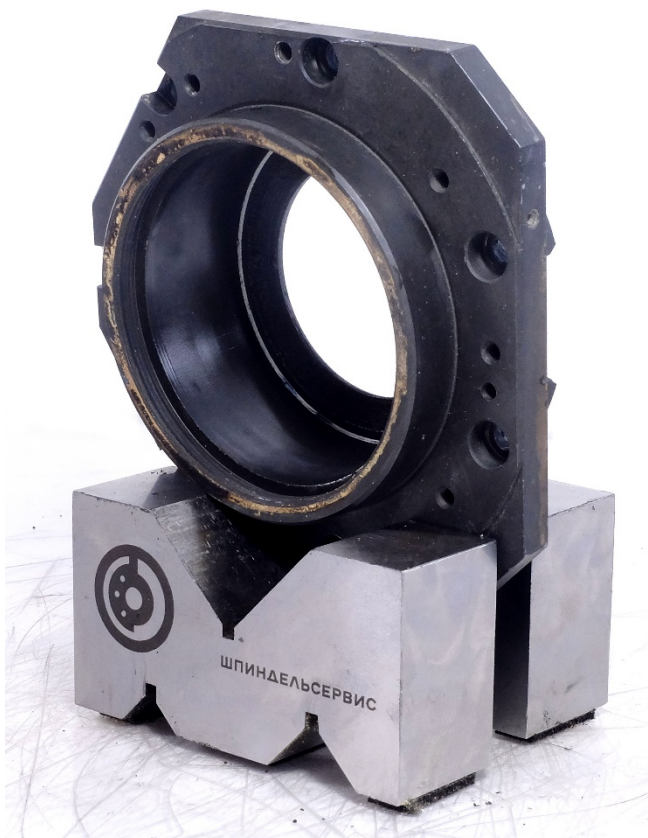
Стакан передней опоры

Механические повреждения отсутствуют.

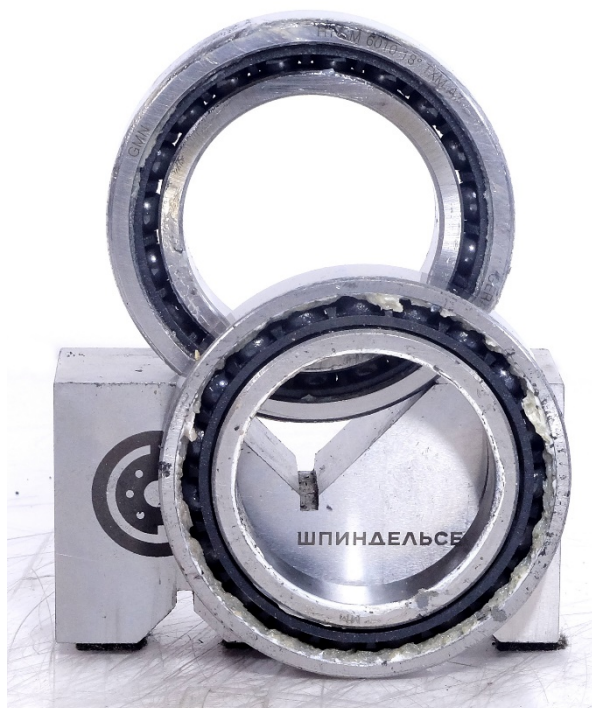
Подшипники передней опоры

Подшипники сгорели.

- Промывка и очистка деталей ШУ;
- Установка новых прецизионных подшипников;
- Обкатка ШУ.

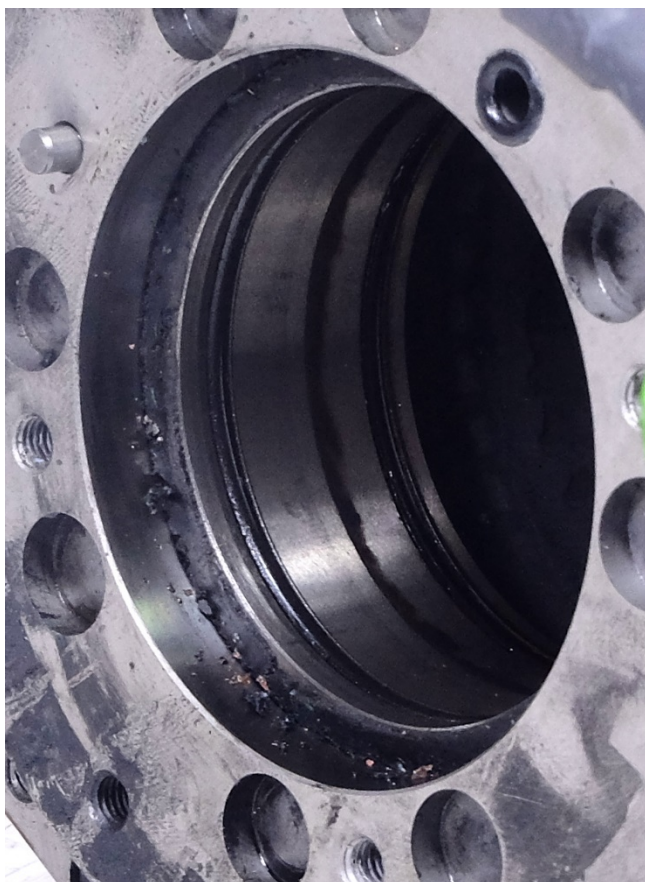
Стакан задней опоры

Механические повреждения отсутствуют.

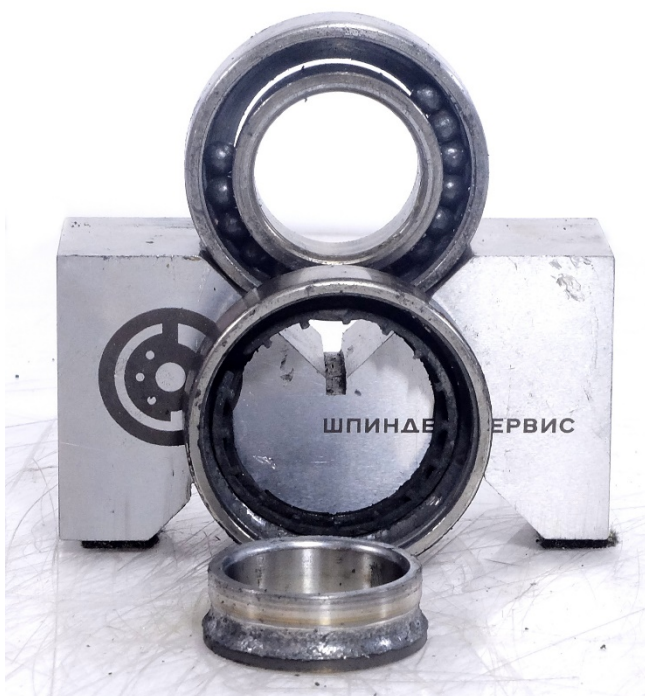
Подшипники задней опоры

Подшипники сгорели.

Сепаратор разрушен.

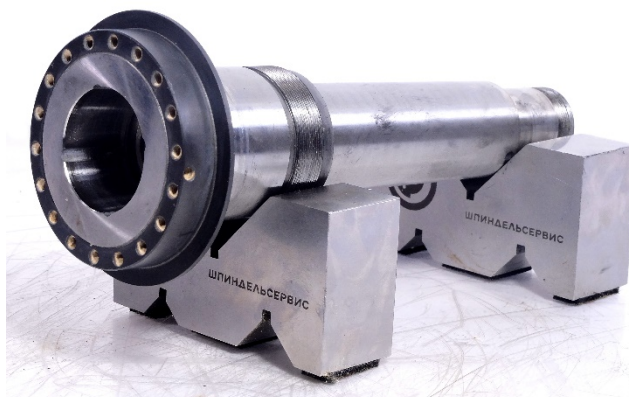
Вал ШУ

Биение торца вала под переднюю опору – 1 мкм.

Биение торца вала под заднюю опору – 1 мкм.

Радиальное биение внутри конуса – 2 мкм.

Осевое биение торца конуса – 1 мкм.

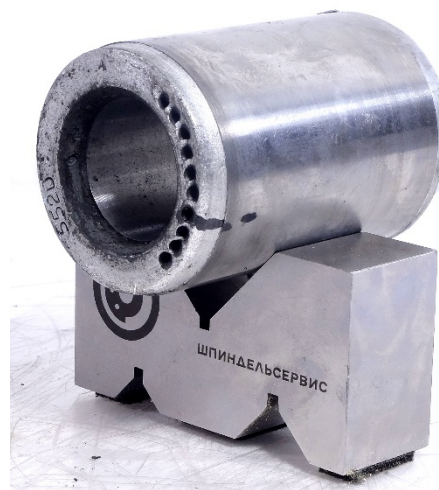
Ротор

Механические повреждения отсутствуют.

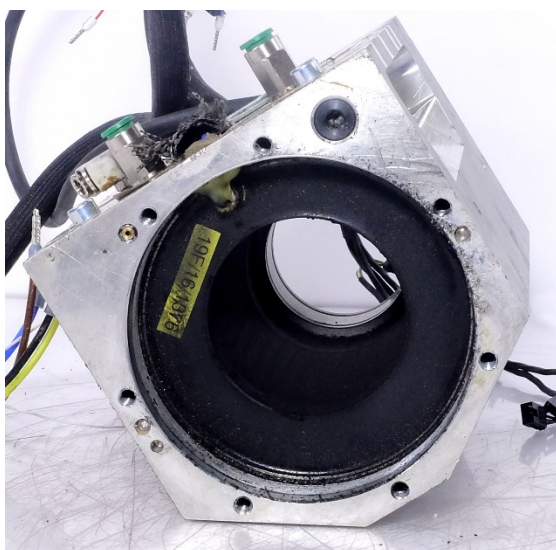
Статор

Электрические параметры статора в поле допуска.

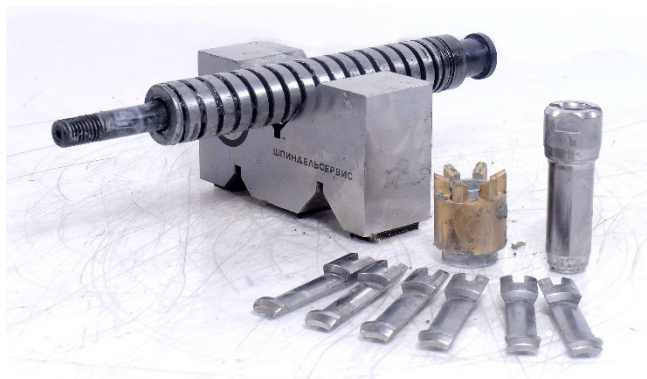
Система фиксации инструмента

Усилие затяга – 9,8 кН.

Состояние штока –
удовлетворительно.

Состояние пружины –
удовлетворительно.

Состояние цанги –
удовлетворительно.

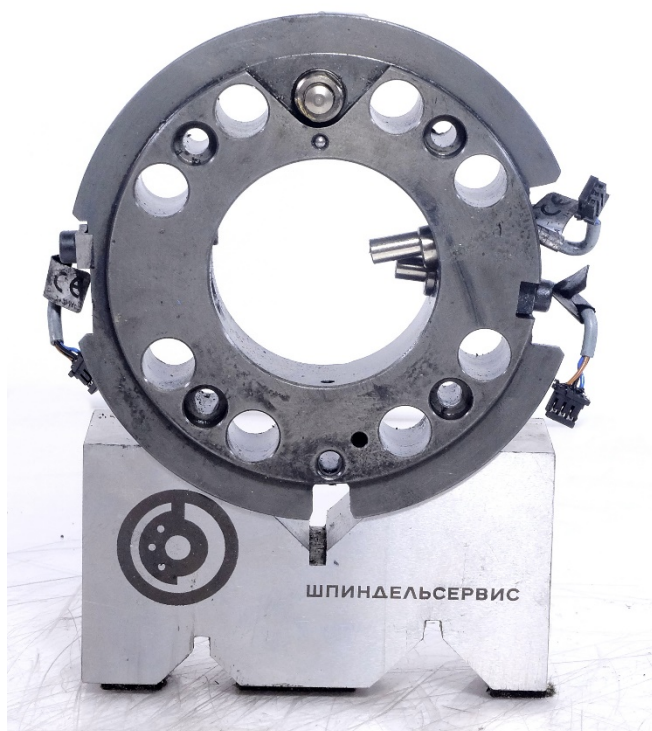
Датчики смены инструмента

Датчики исправны.
