Отчет об инспекции револьверной головы

Станок : SKT-F200

Узел: Револьвер

Клиент : КМЗ

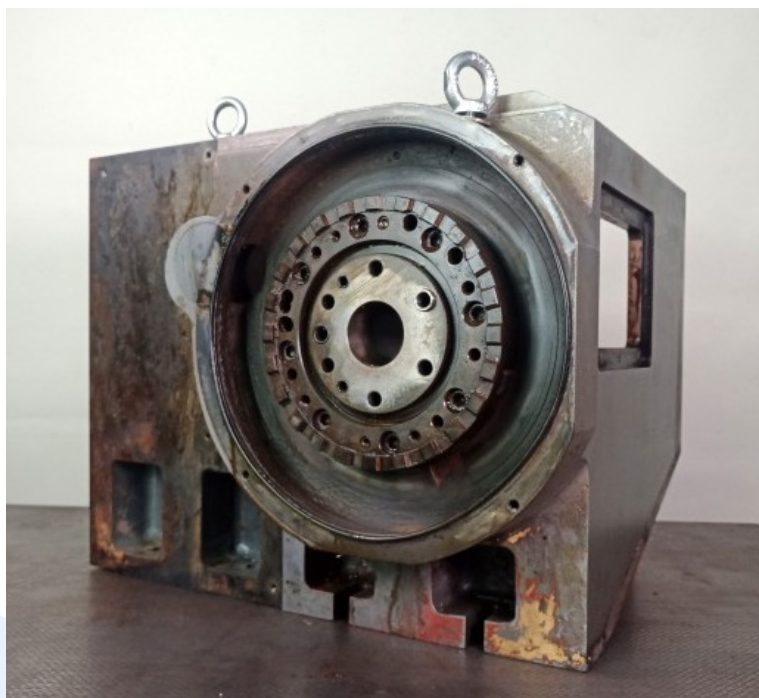
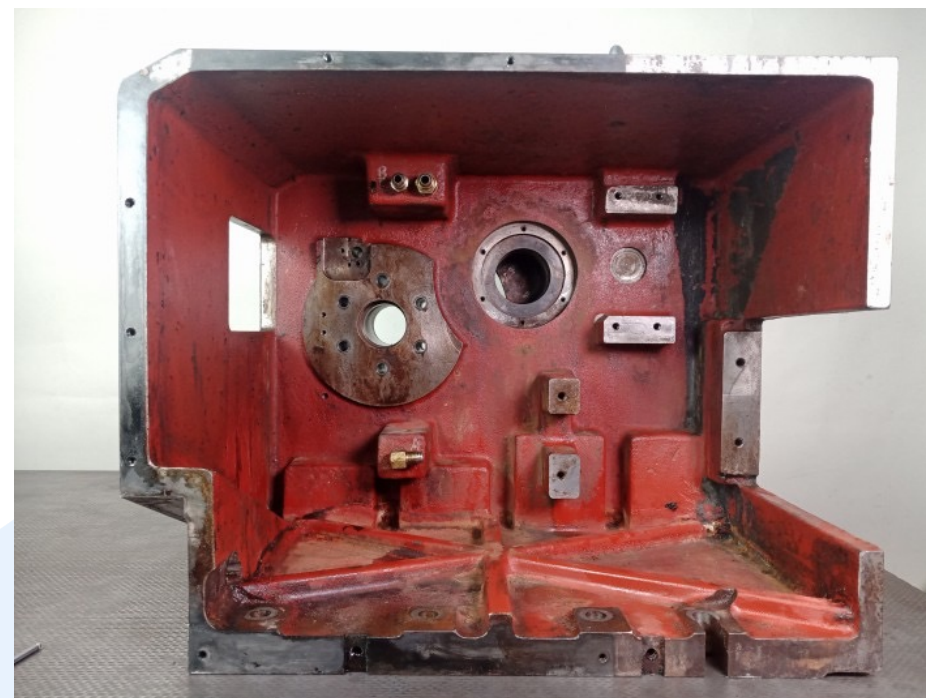
1. Корпус

Механические повреждения отсутствуют.

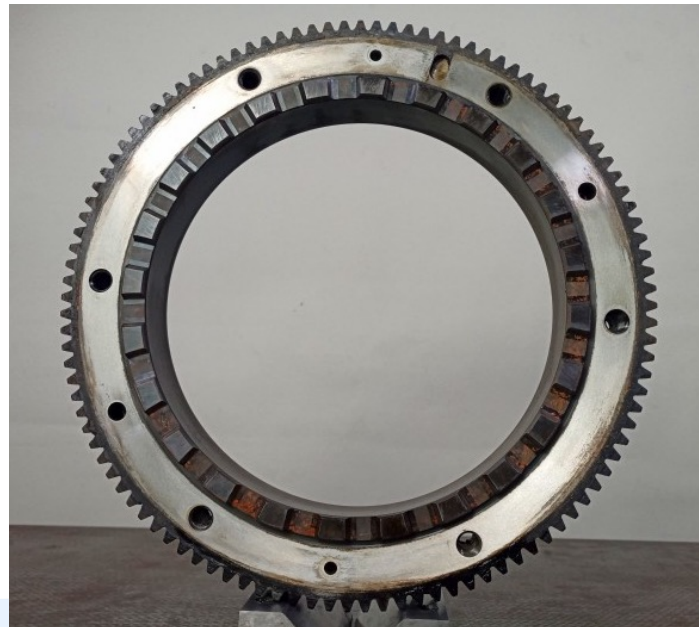
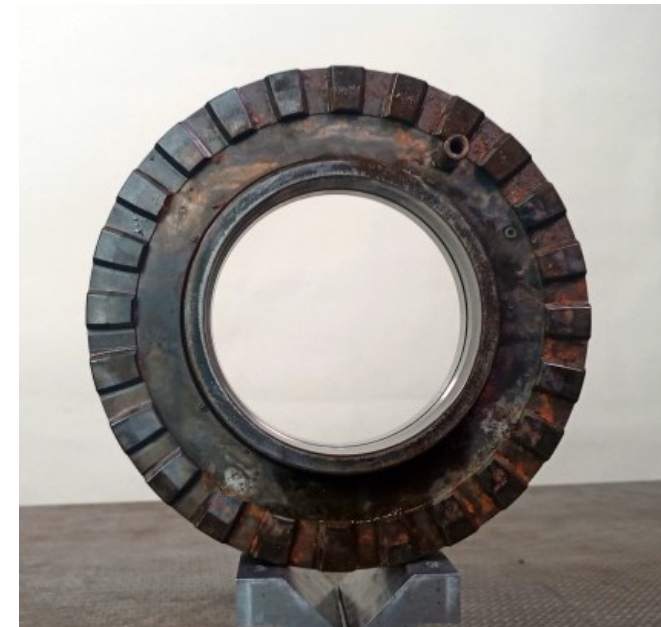
2. Механизм фиксации револьвера

Незначительная коррозия
зубьев хирта.

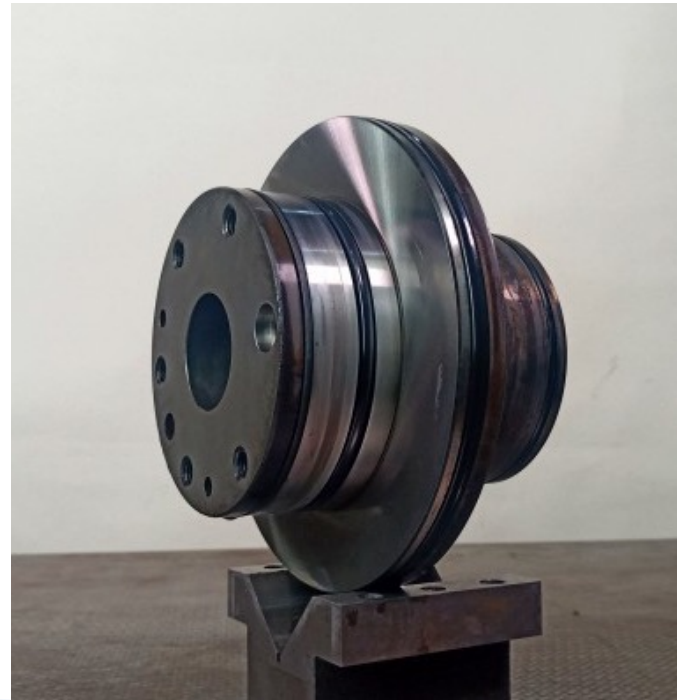
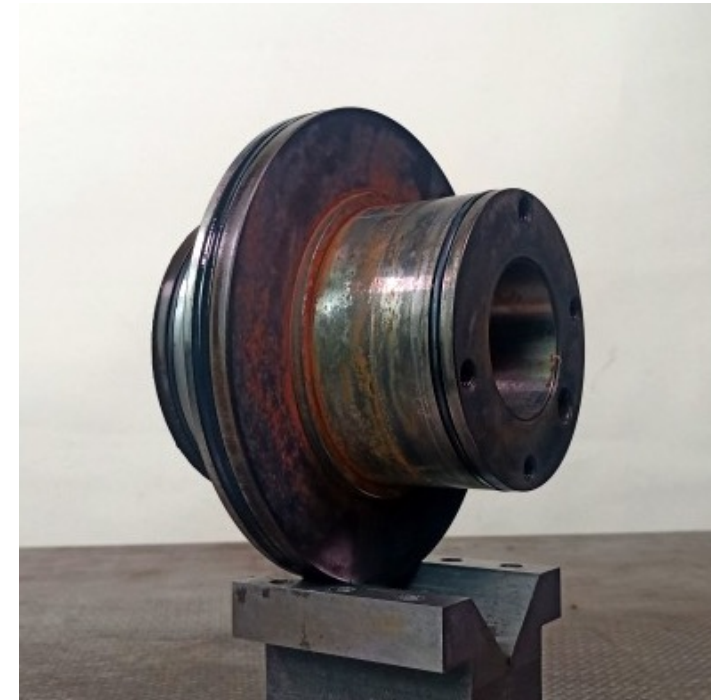
3. Поршень механизма фиксации

Коррозия вне зоны высокого давления.

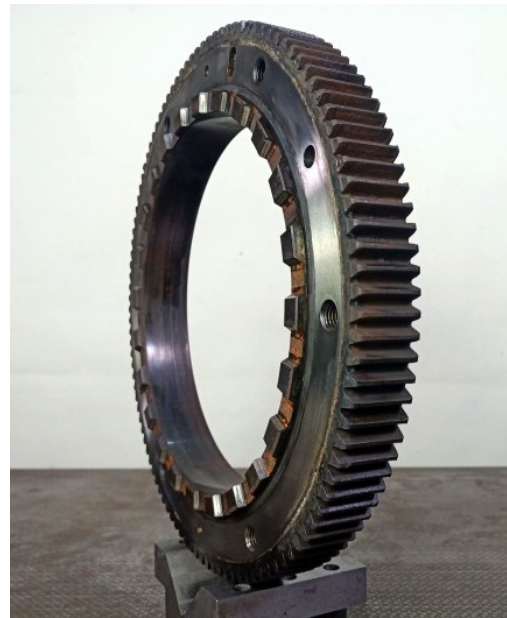
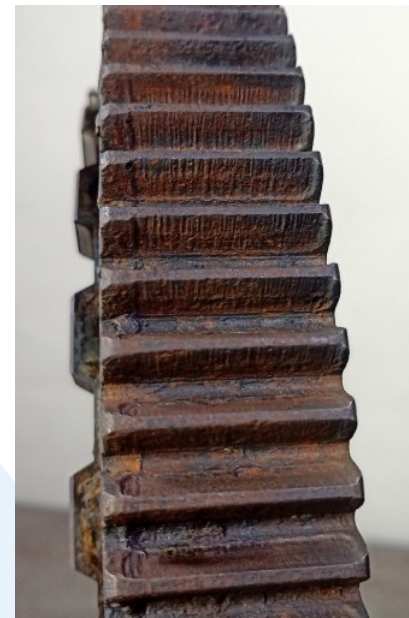
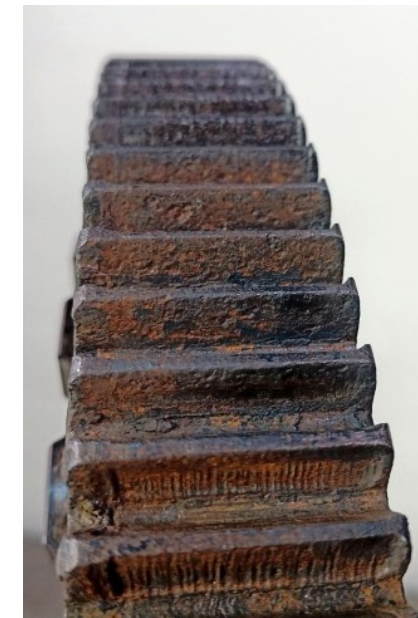
4. Механизм индексации револьвера

Коррозия и износ зубьев ведомой шестерни.

1. Промывка и очистка деталей.
2. Замена подшипников.
3. Замена уплотнений.
4. Замена зубчатого венца, а следовательно и всего узла фиксации.
5. Сборка и регулировка узлов.

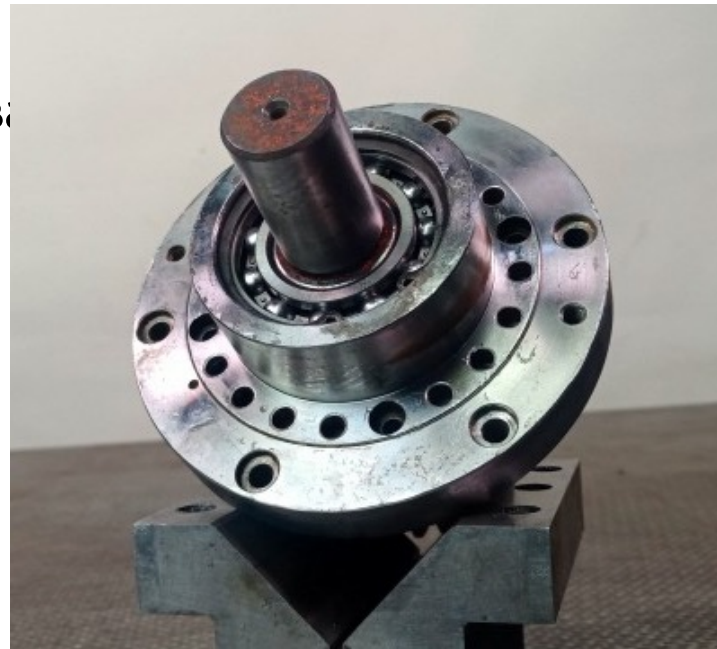
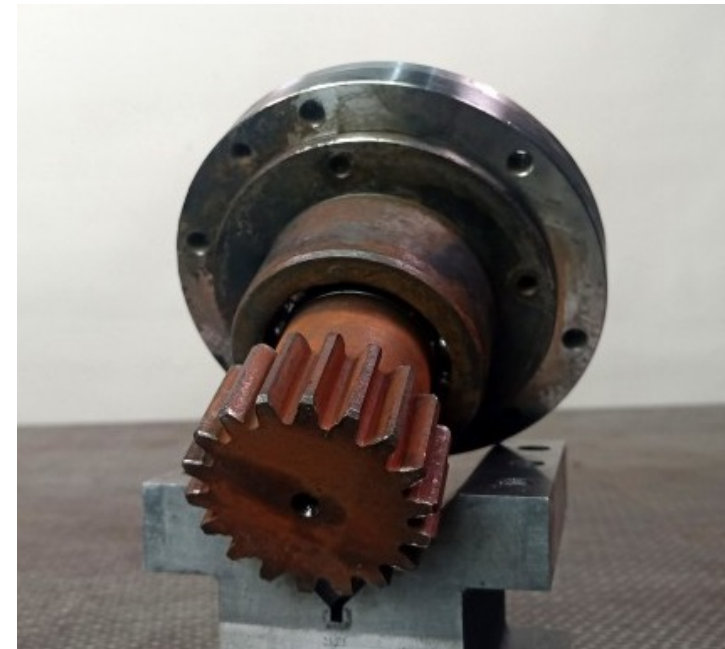
5. Приводной механизм

Следы предыдущего
демонтажа/монтажа.
Смазка загрязнена.
Подшипники подклинива

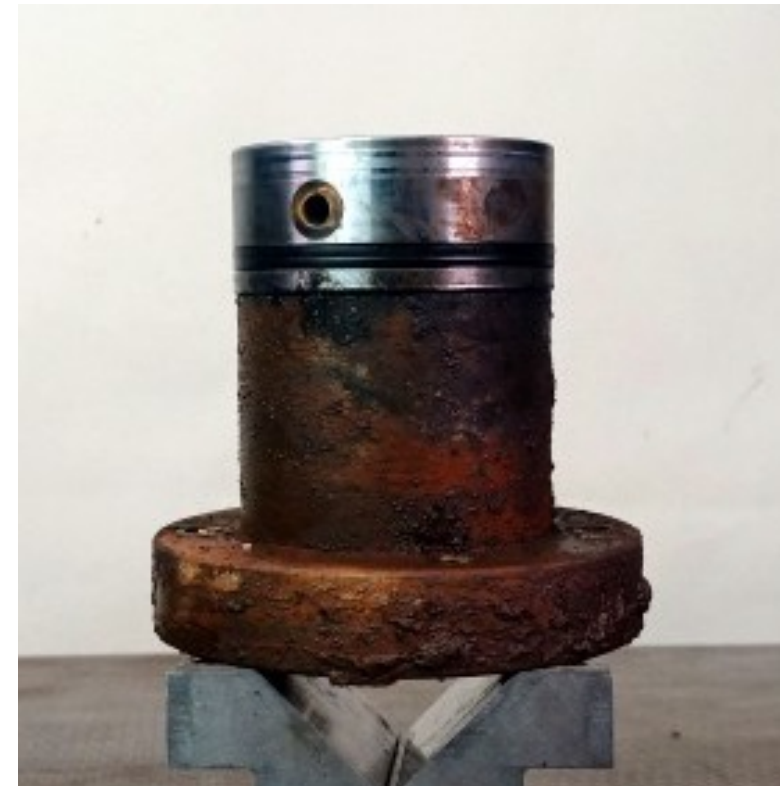
6. Механизм передачи СОЖ на инструмент

Износ передающей втулки.
Износ уплотнений.
Коррозия.
Предположительно является
причиной выхода револьверного узла
из строя.

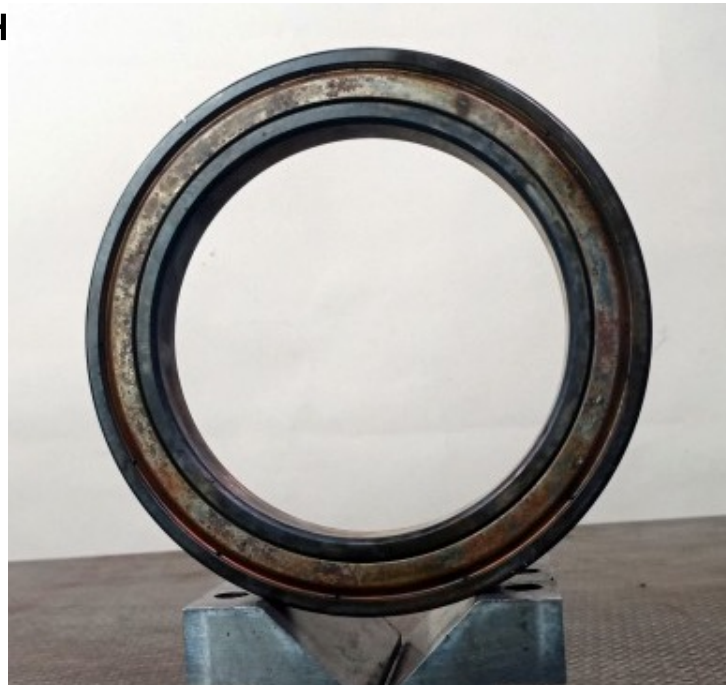
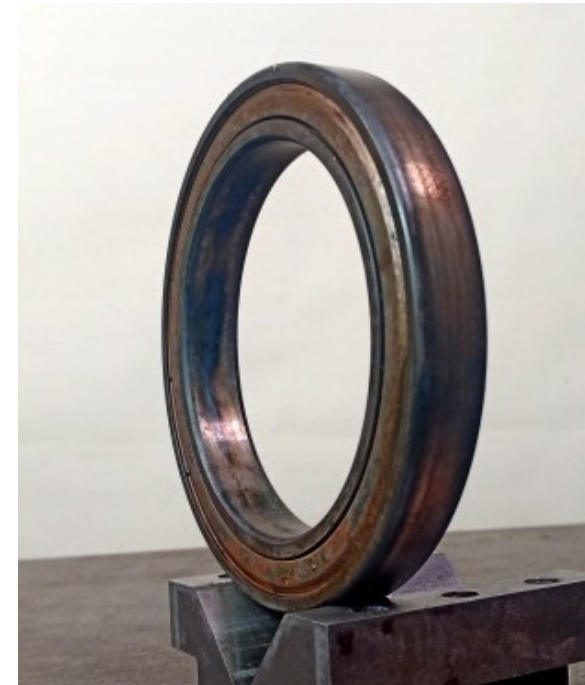
7. Подшипник барабана револьвера

Коррозия. Цвета побежалости на вн.
обойме, подшипник заклин

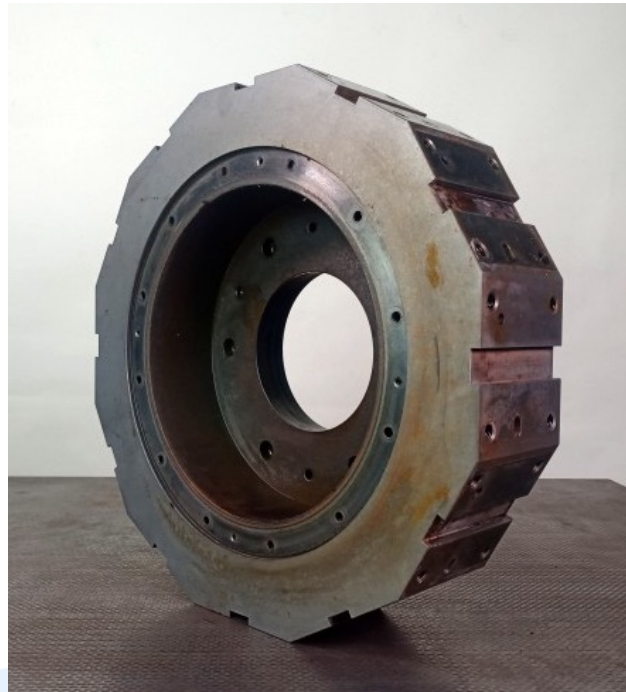
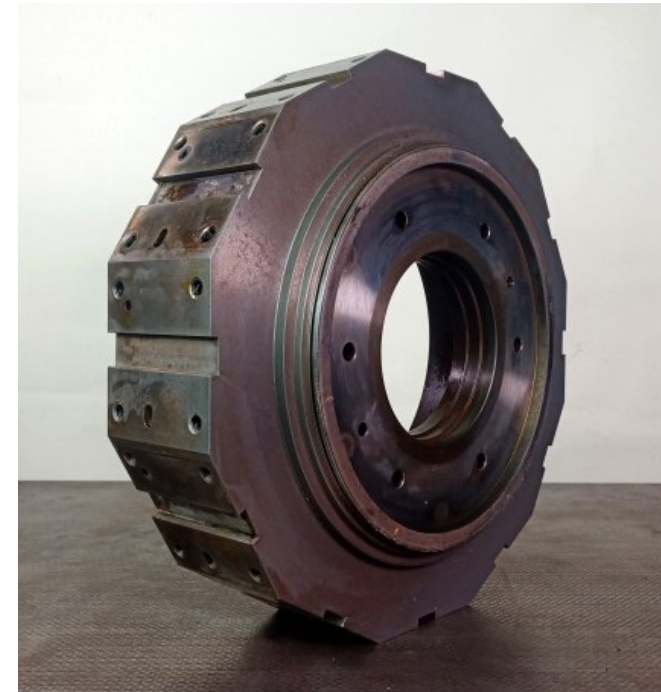
8. Барабан револьвера

Механические повреждения
отсутствуют

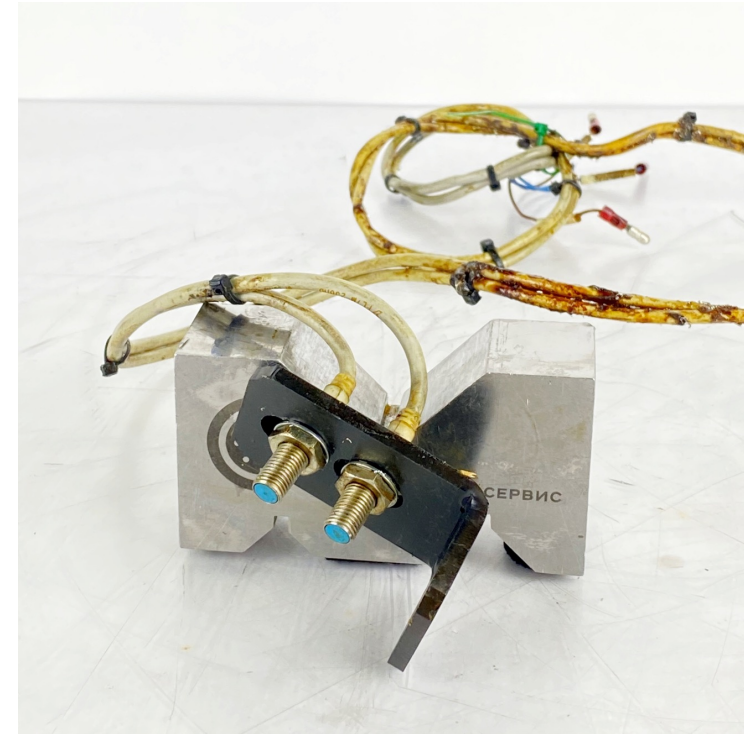
9. Датчики положения поршня

Механические повреждения
отсутствуют.
Исправны.
