# Отчет об инспекции револьверной головки

Станок DMG Sprint 50 linear. Револьверная головка №1

Отчёт подготовлен:  
ООО «Шпindelъ-сервис»,  
Антюхов Д.В.

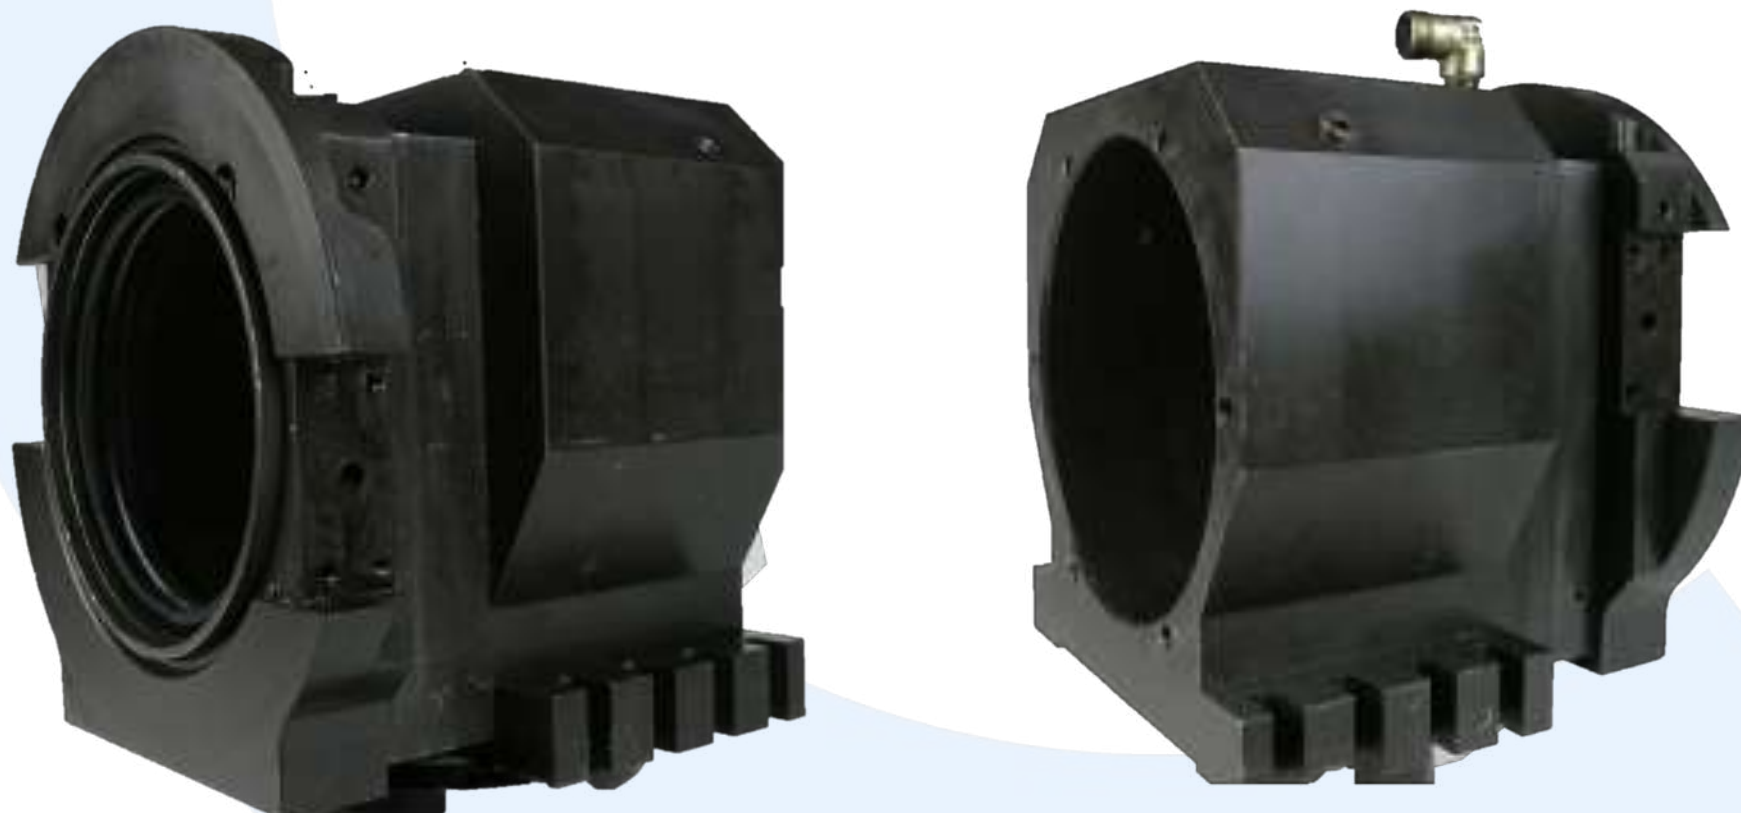
## 1.1 Корпус

Без повреждений. Локальная незначительная коррозия.

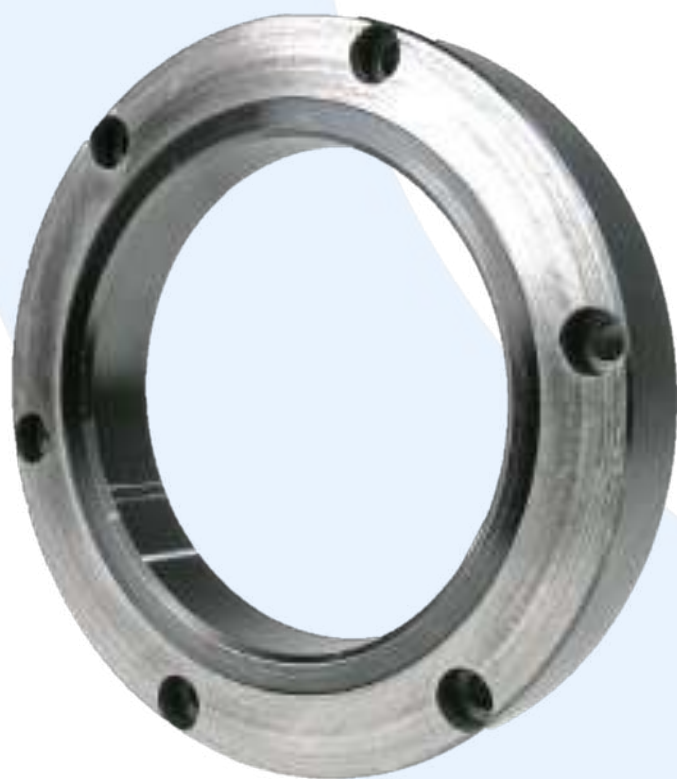
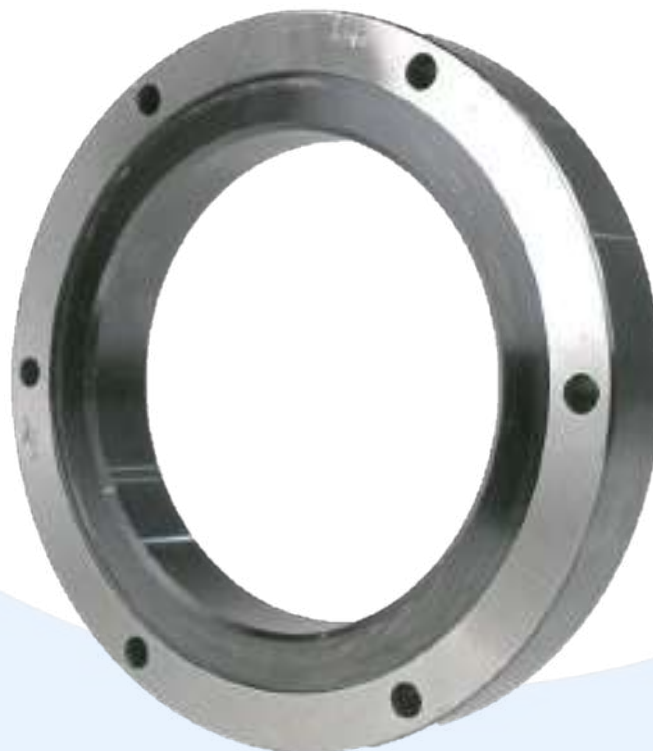
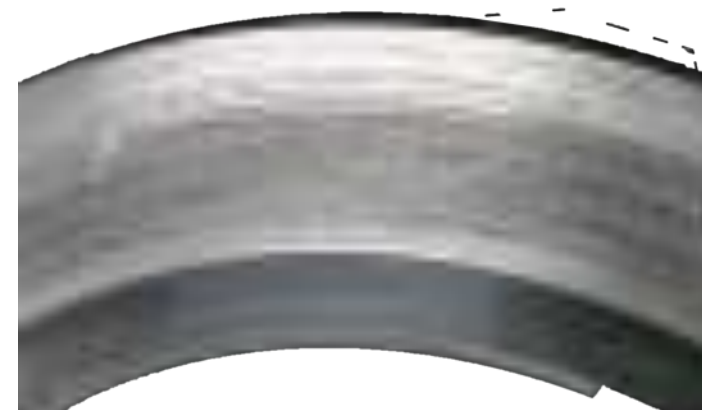
## 1.2 Кольцо упорное

Без коррозии.

Поверхность прилегания тормозного диска с рисками и задирами.

- Восстановление поверхностей торможения
- Замена уплотнений.
- Замена подшипников.

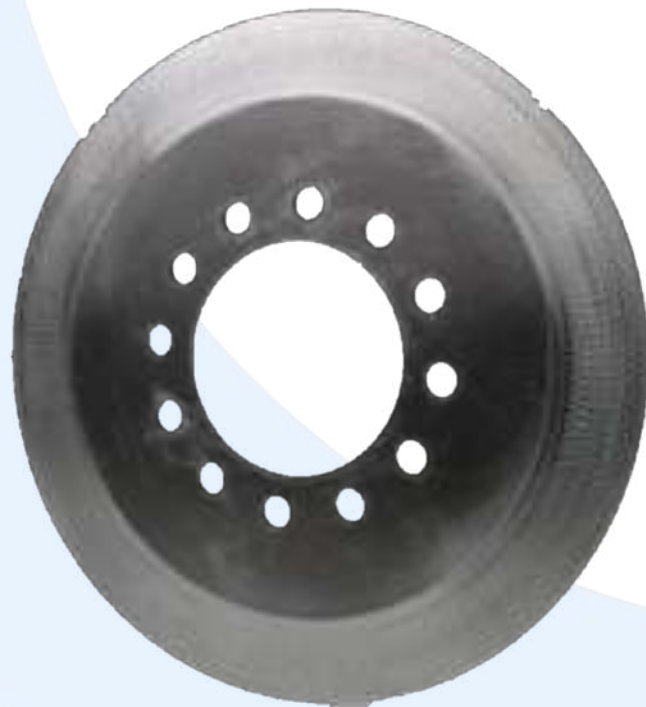
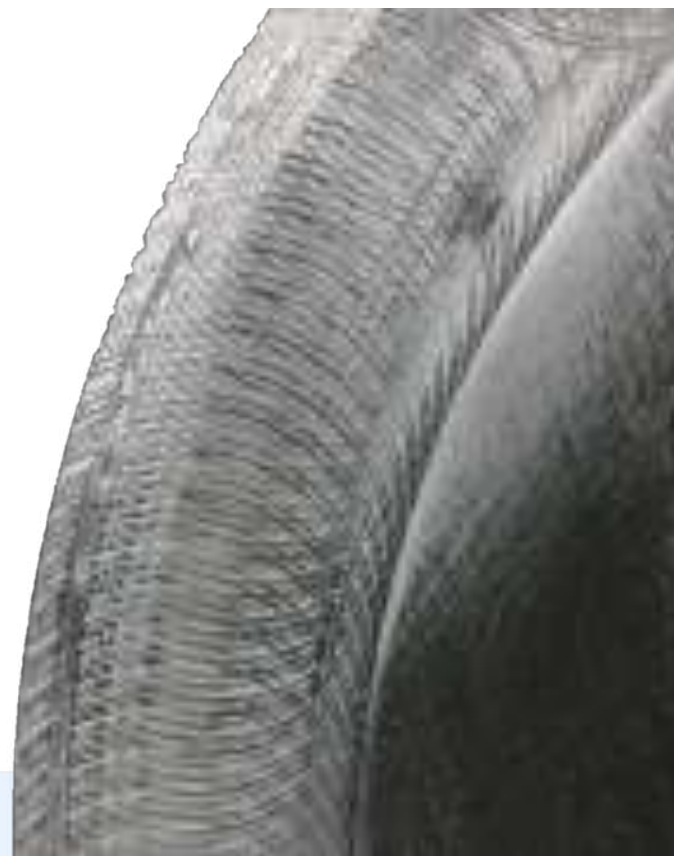
## 1.3 Диск тормозной

Поверхность торможения с рисками и задирами.

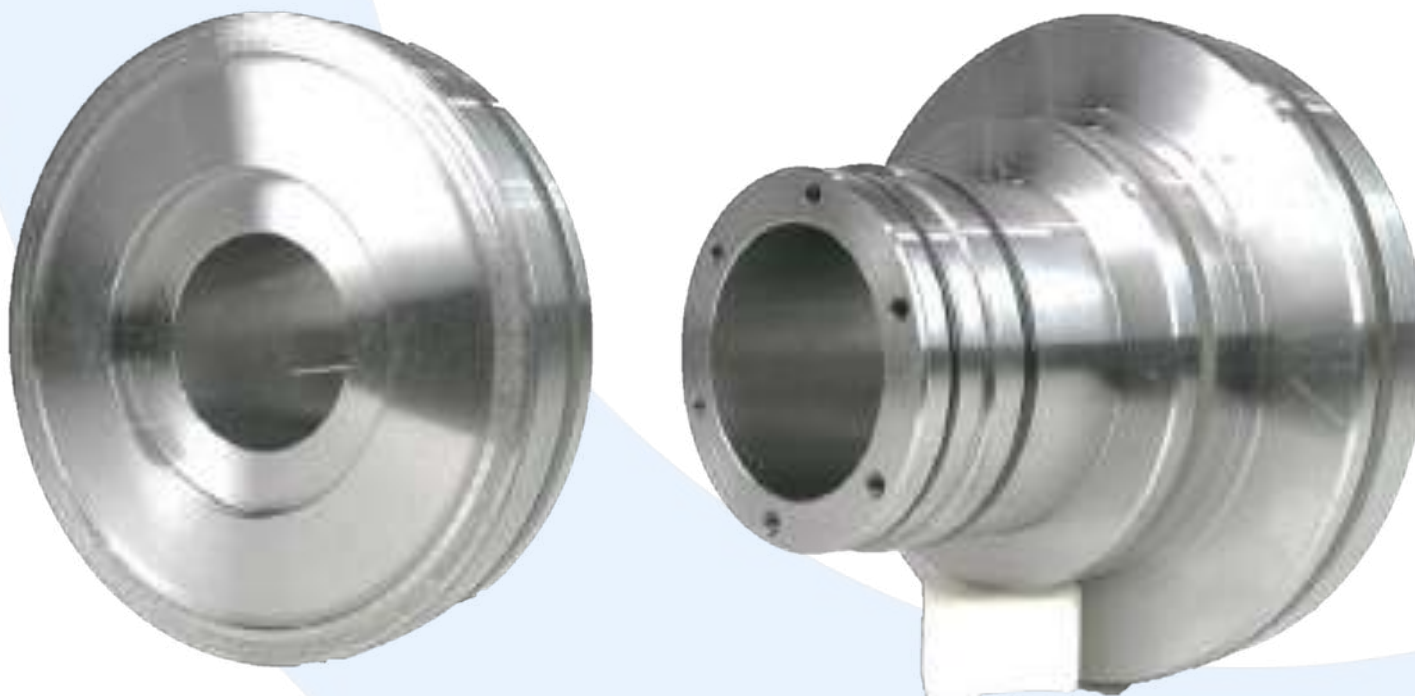
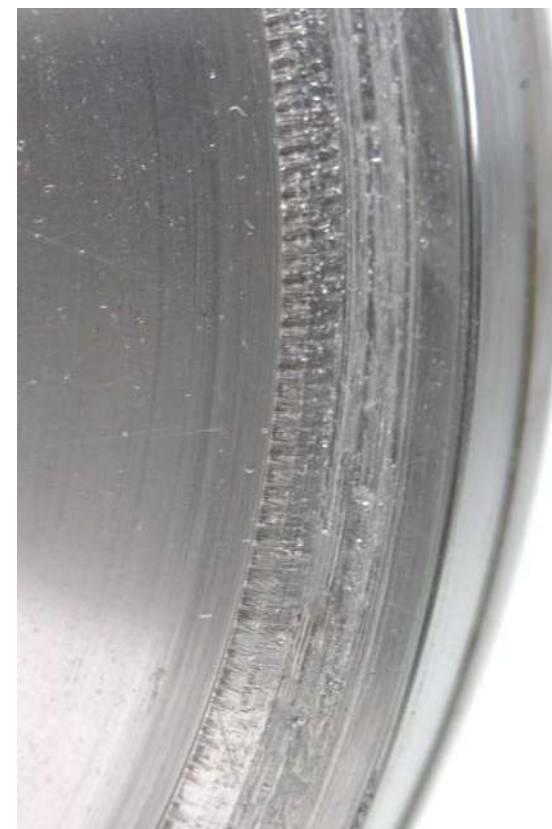
## 1.4 Поршень тормозной.

Незначительные забоины и царапины на посадочных поверхностях.  
Царапины и забоины на поверхности торможения.

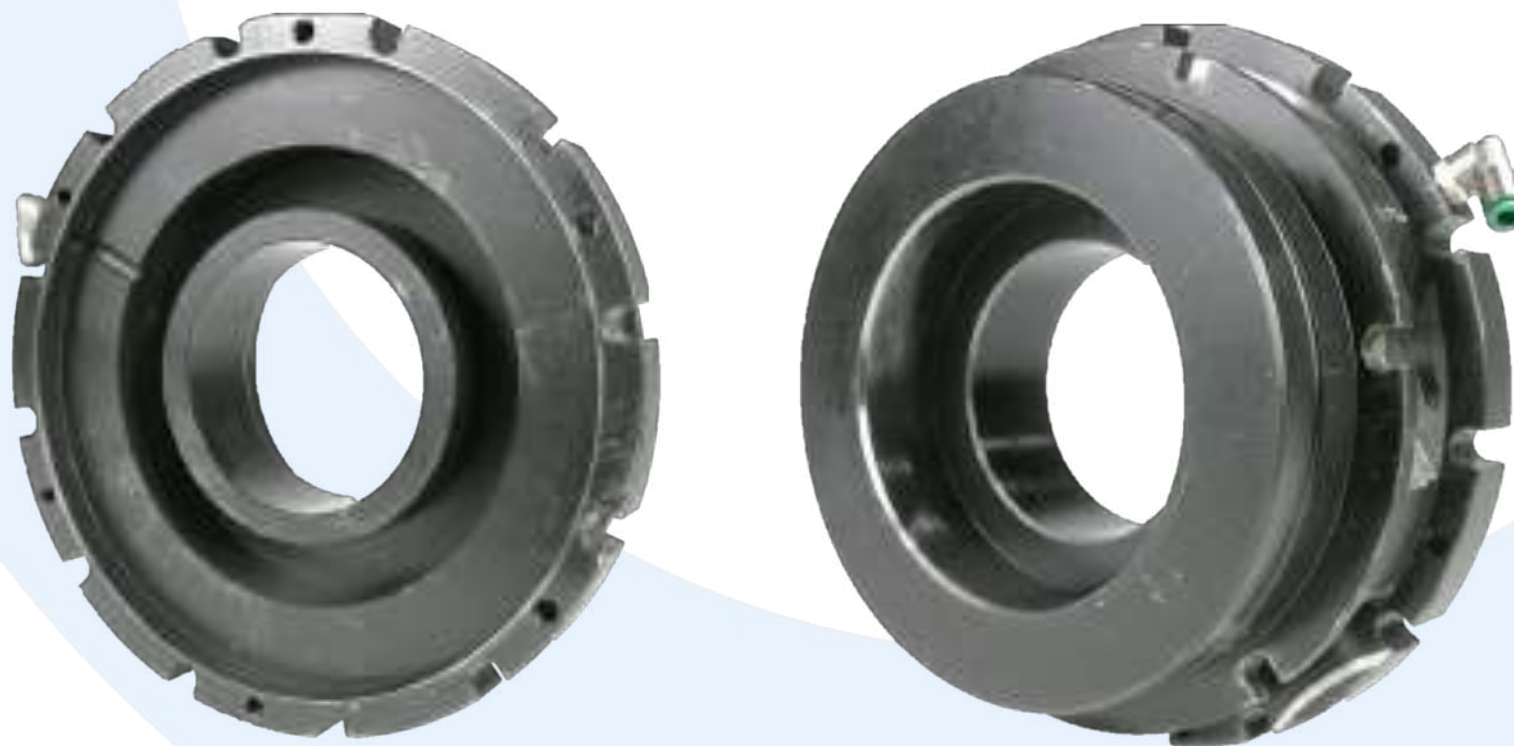
## 1.5 Промежуточный фланец.

Поверхность без коррозии и повреждений.

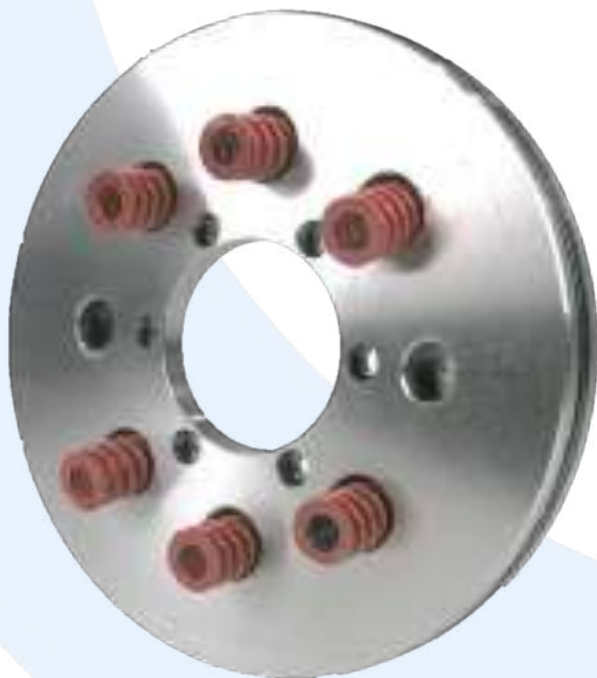
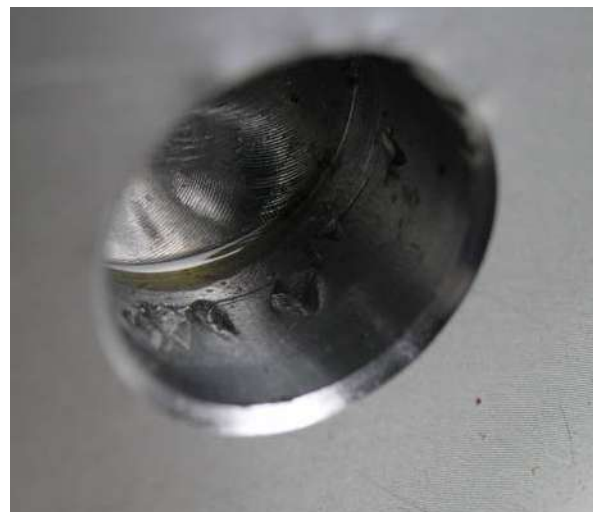
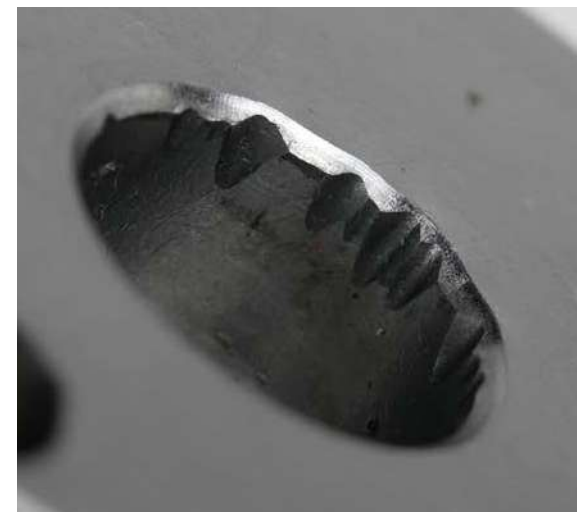
## 1.6 Диск поршня

Поверхность диска без коррозии.  
Локальные повреждения посадочных отверстий пружин.

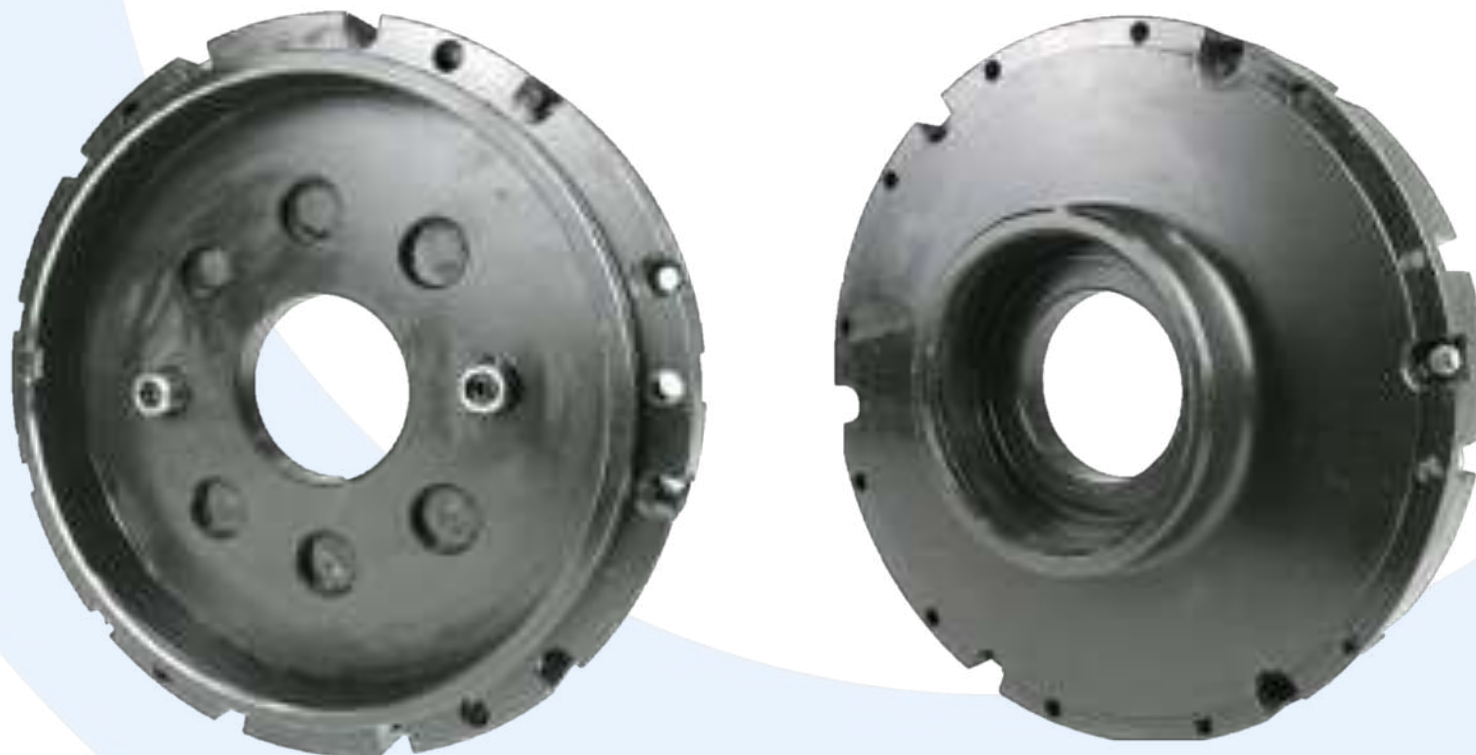
## 1.7 Фланец задний

Поверхности без коррозии и повреждений.

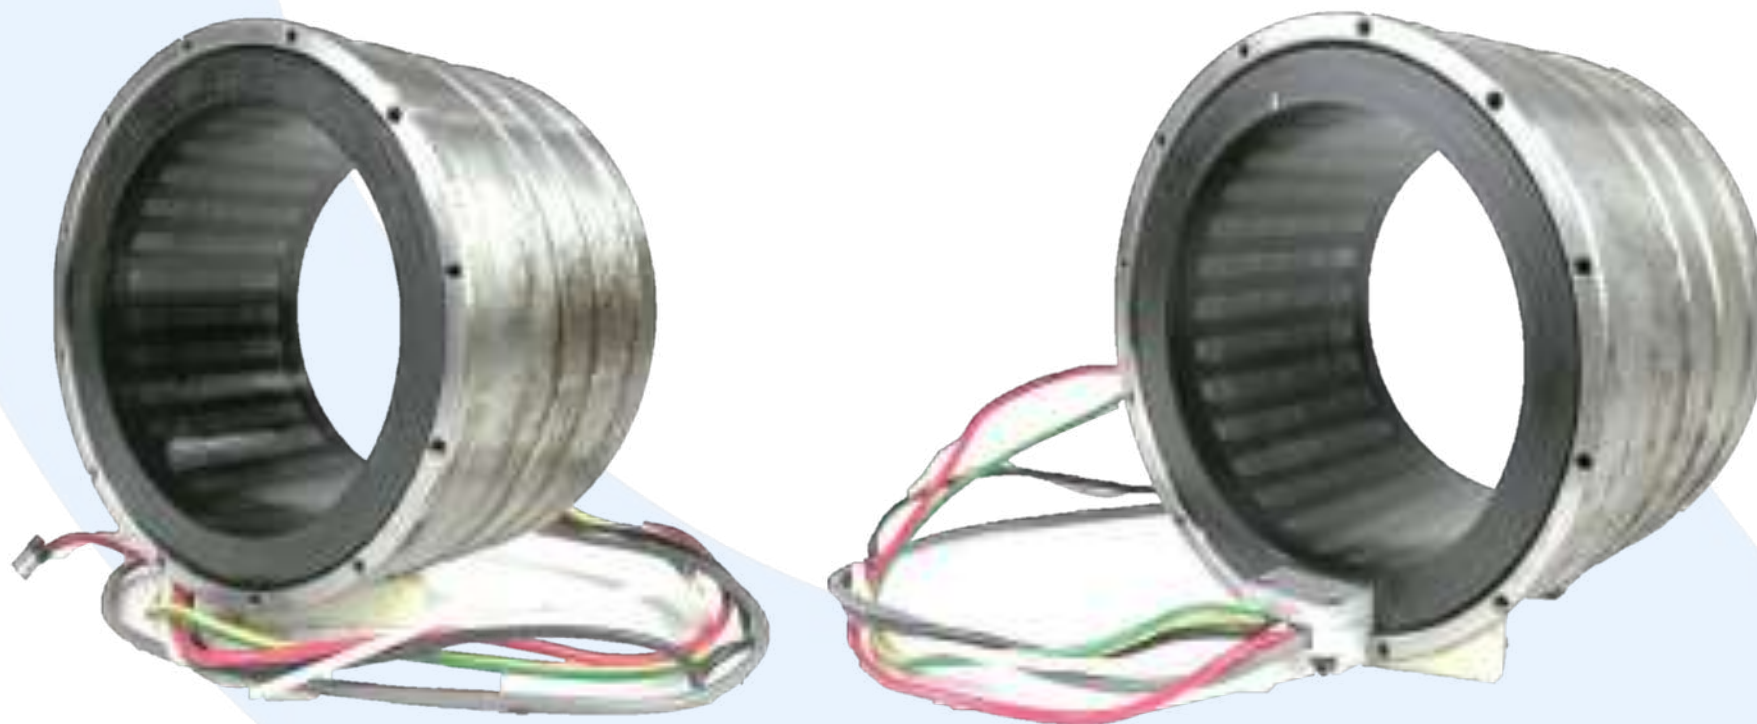
### 2.1 Статор

Компаунд без повреждений.  
Поверхности чистые, без коррозии.  
Электрические параметры в норме.

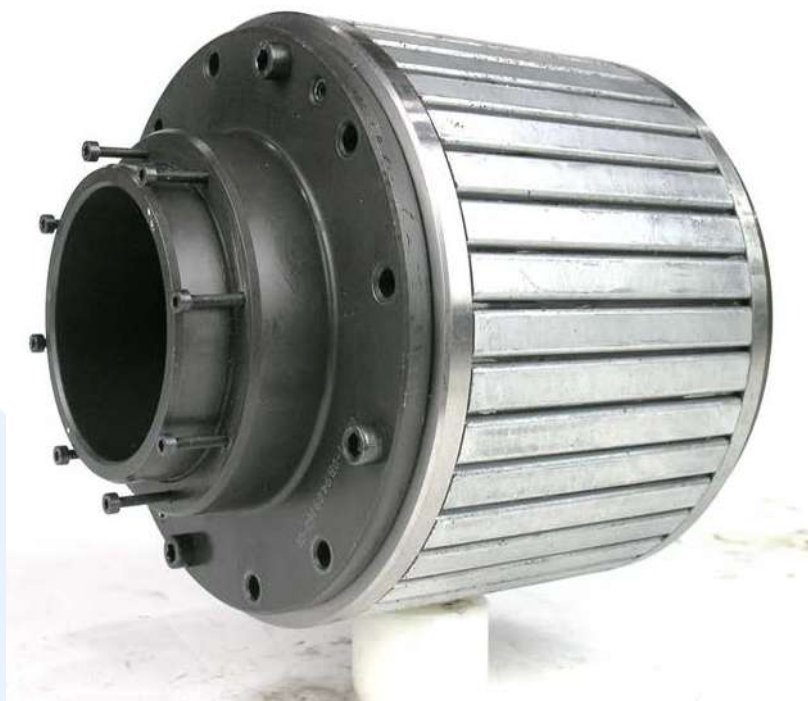
### 2.2 Ротор

Поверхности чистые, без повреждений.

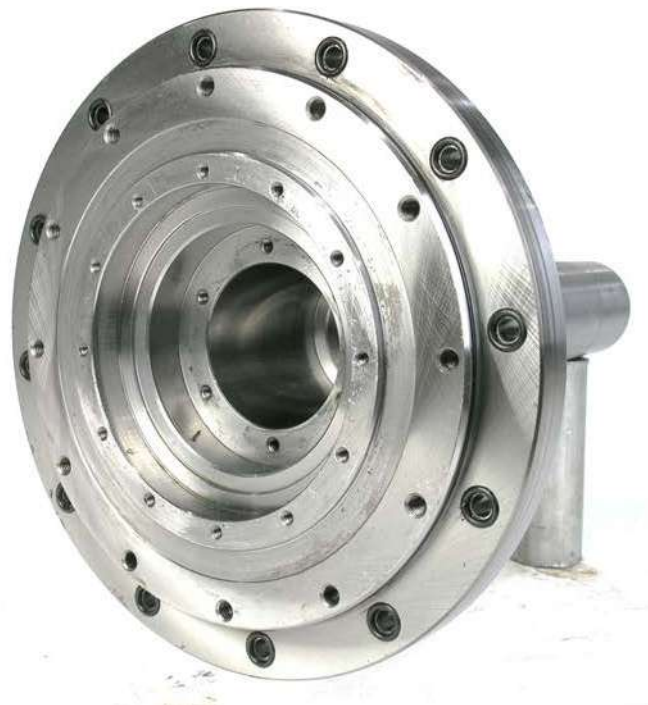
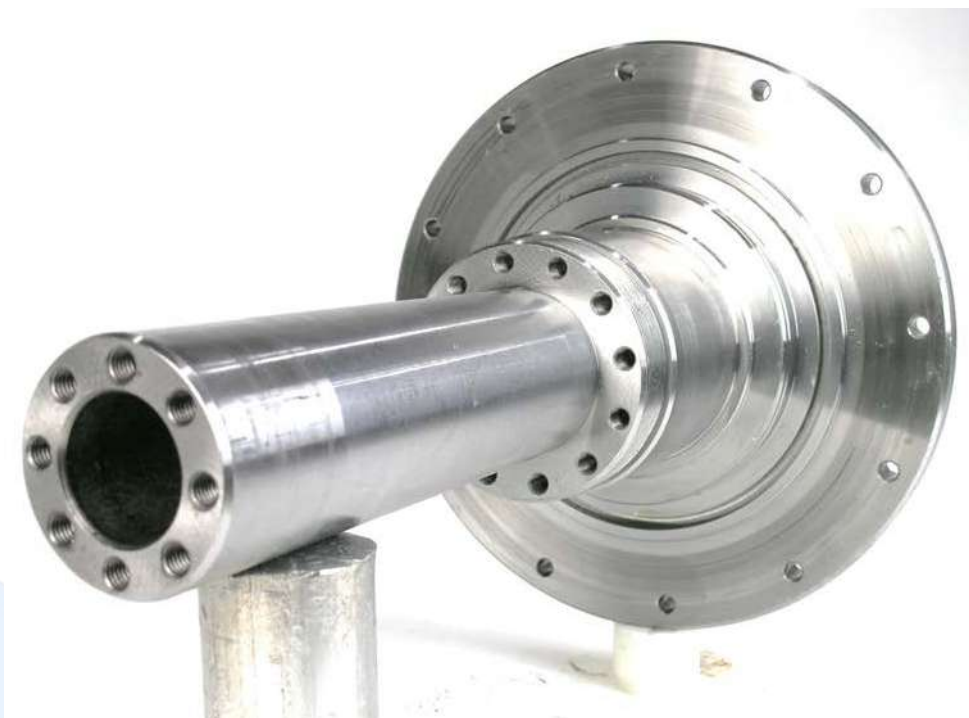
### 2.3 Шпиндель

Локальные забоины на базирующих поверхностях.  
Коррозия отсутствует.

- Замена уплотнений
- Замена подшипников
- Удаление забоин.

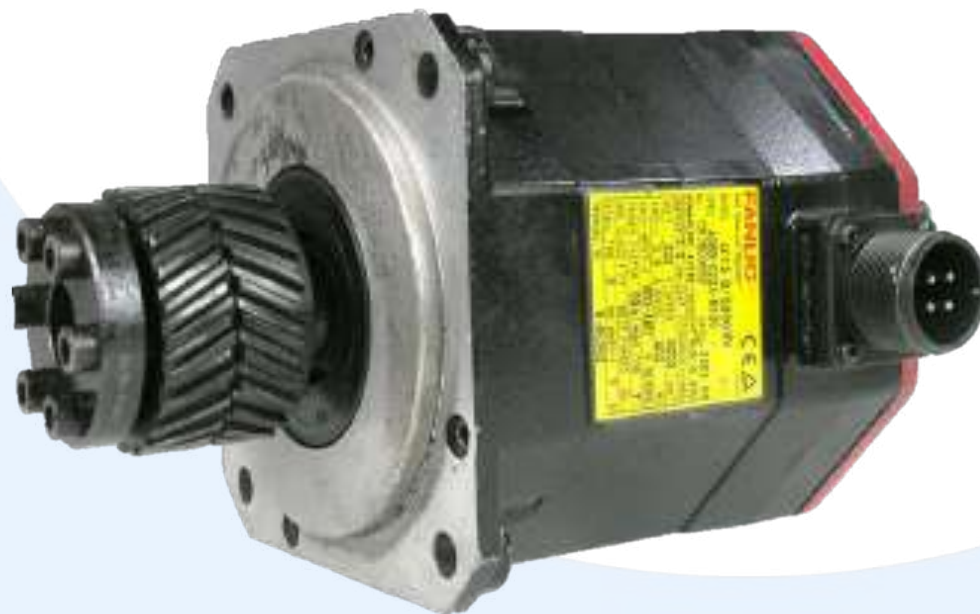
## 3.1 Мотор

Без повреждений.  
Электрические параметры в норме.

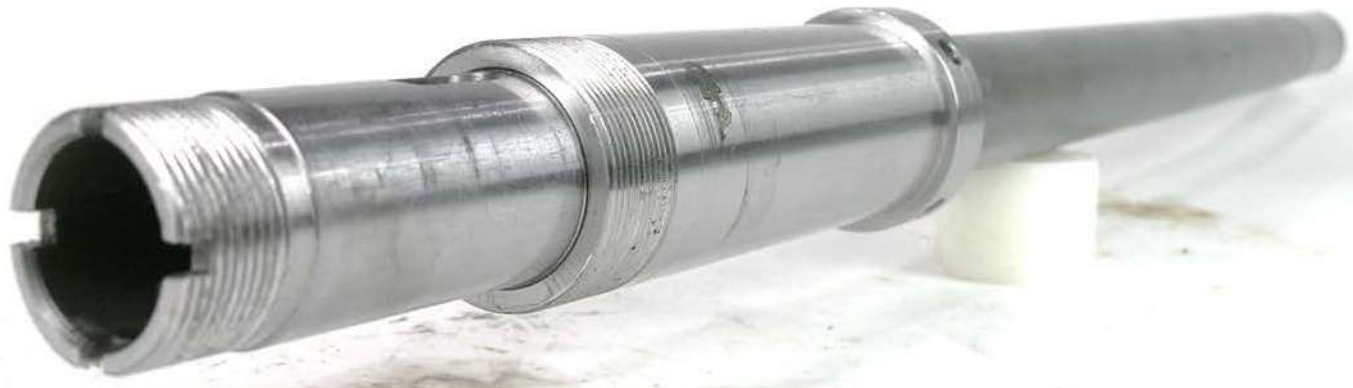
## 3.2 Приводной вал

Локальные незначительные повреждения посадочных поверхностей.  
Коррозия отсутствует.

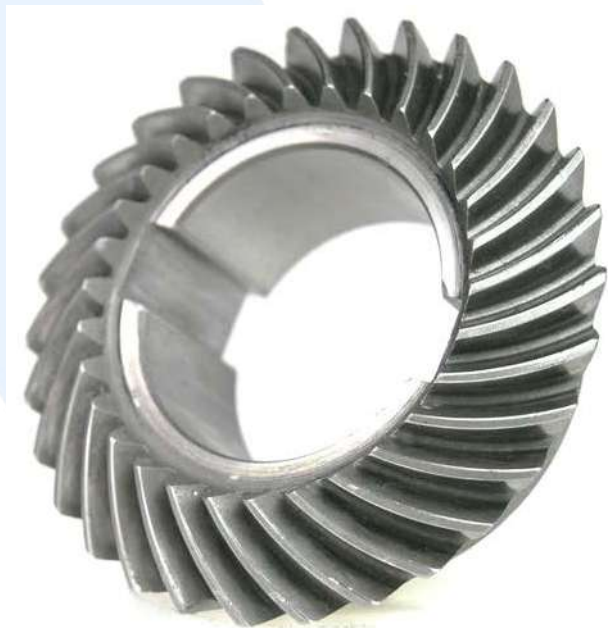
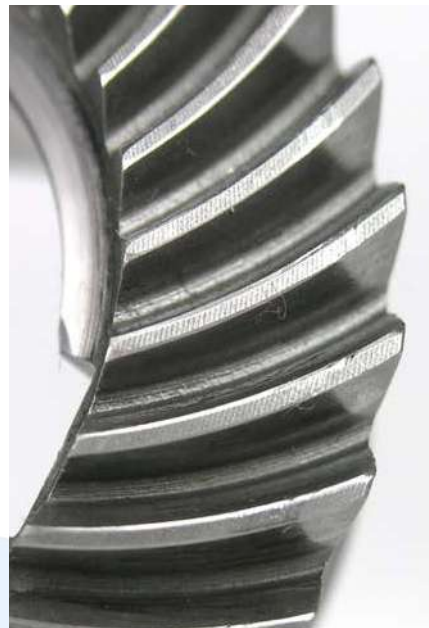
## 3.3 Шестерня

Поверхности без следов износа.  
Часть зубьев с незначительными забоинами.

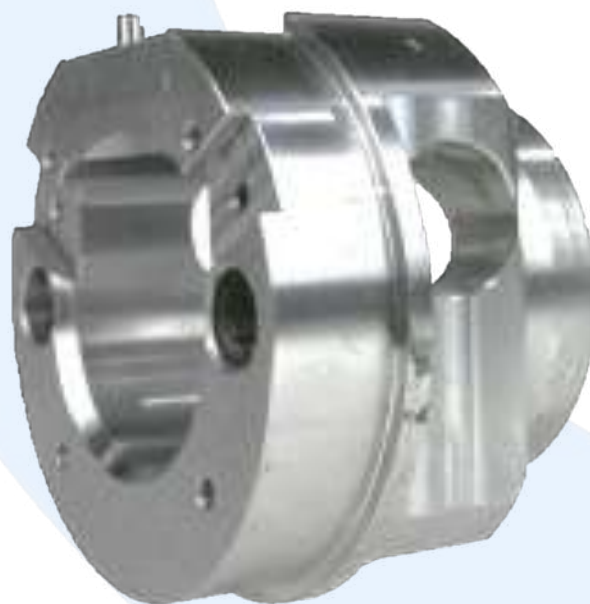
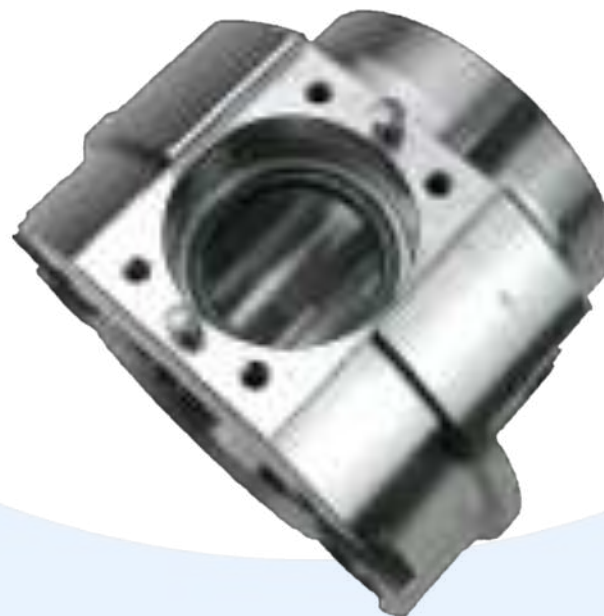
## 3.4 Гильза

Без коррозии и дефектов поверхностей.

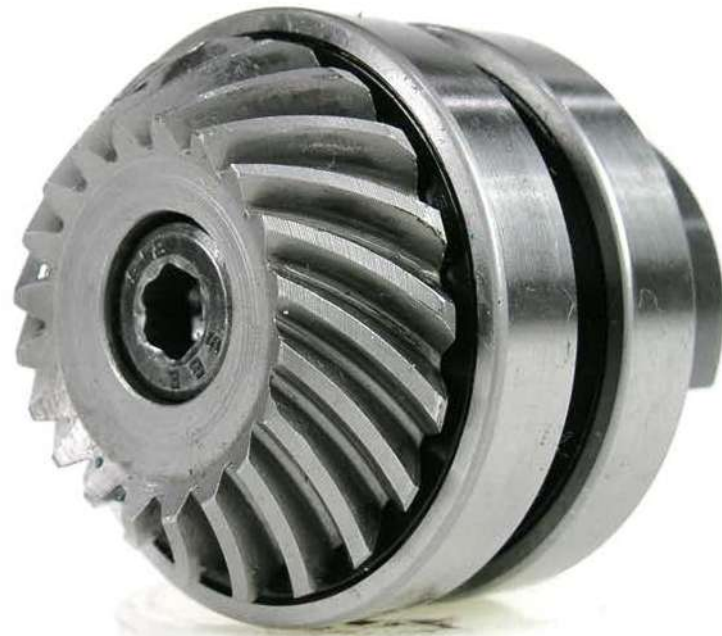
## 3.5 Промежуточный вал

Локальные забоины на зубьях.

Без коррозии.

Повышенный шум при вращении подшипников.

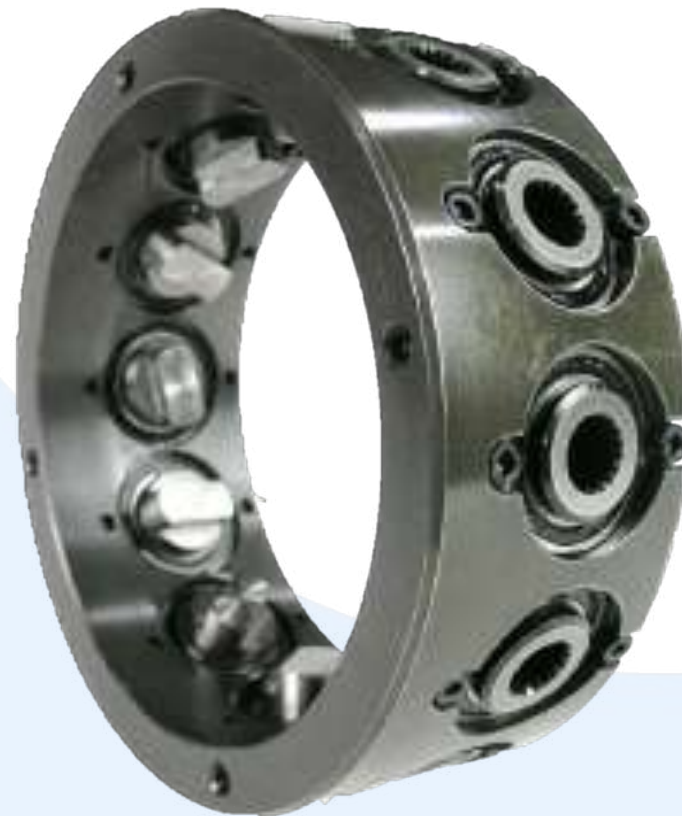
## 3.6 Внутреннее кольцо

Промежуточные валы без повреждений.  
Часть подшипников вращается с повышенным шумом.  
Поверхности без коррозии и дефектов.

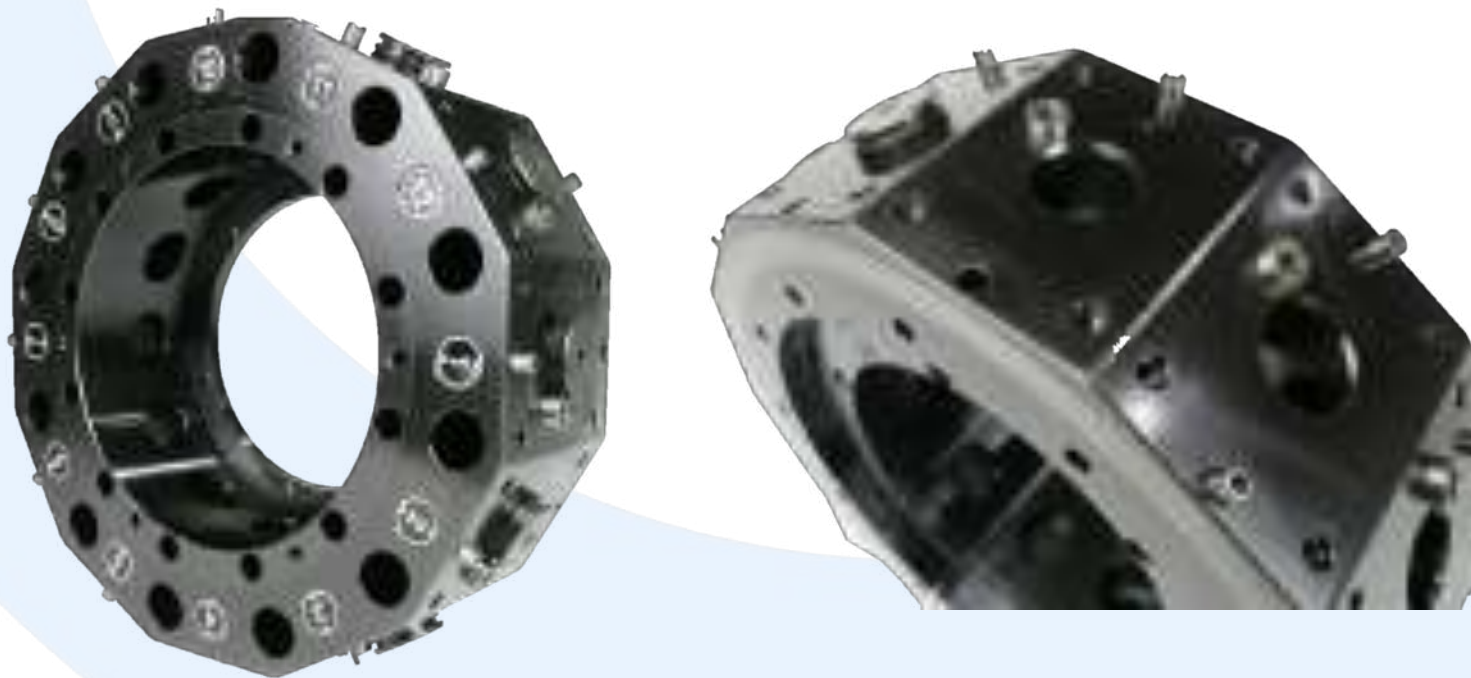
## 4. Инструментальный диск

Следы естественного незначительного износа.  
Без коррозии и дефектов поверхности.  
Часть базирующих штифтов отсутствует.
