# Отчет об инспекции револьверной головки

Sauter 0.5.450.412, Id 121113, com. Nr. 15-07.12488/2

Отчёт подготовлен:  
ООО «Шпиндель-сервис»,  
Антюхов Д.В.

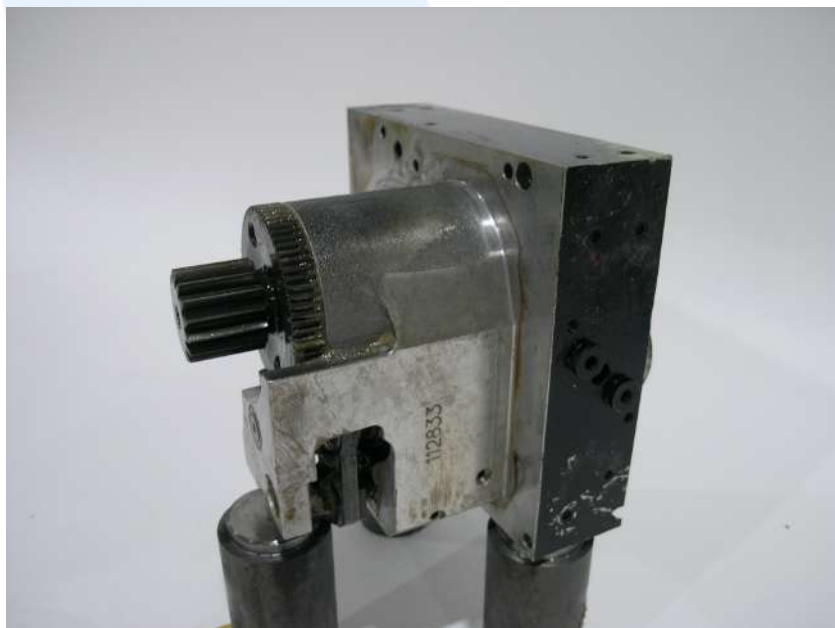
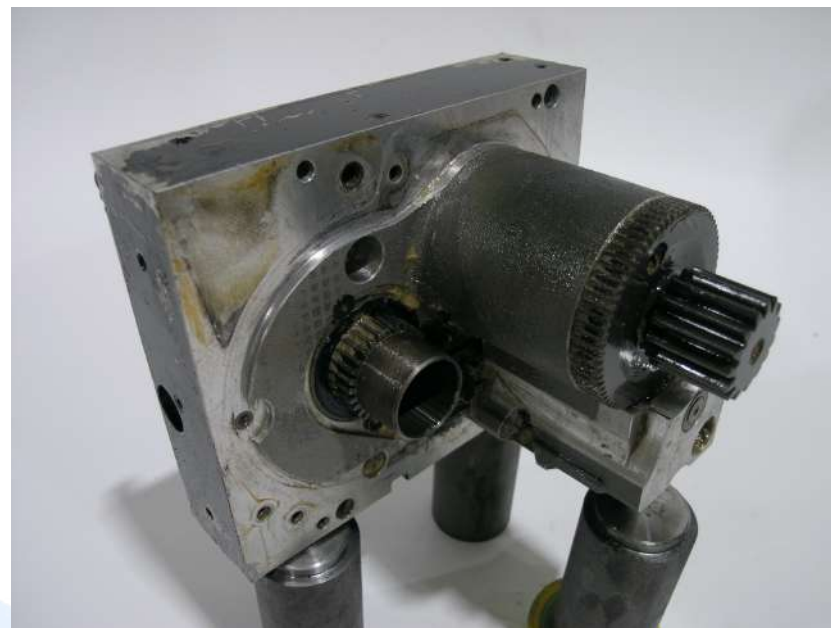
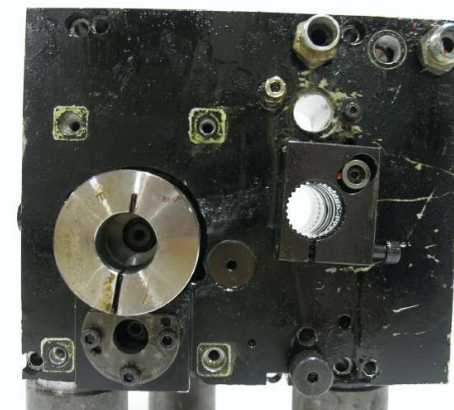
## Сборка

Без повреждений

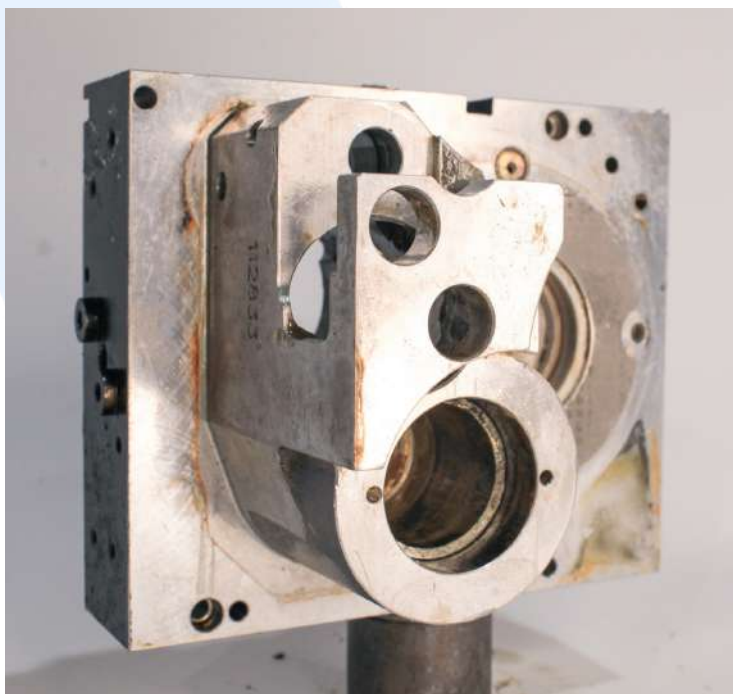
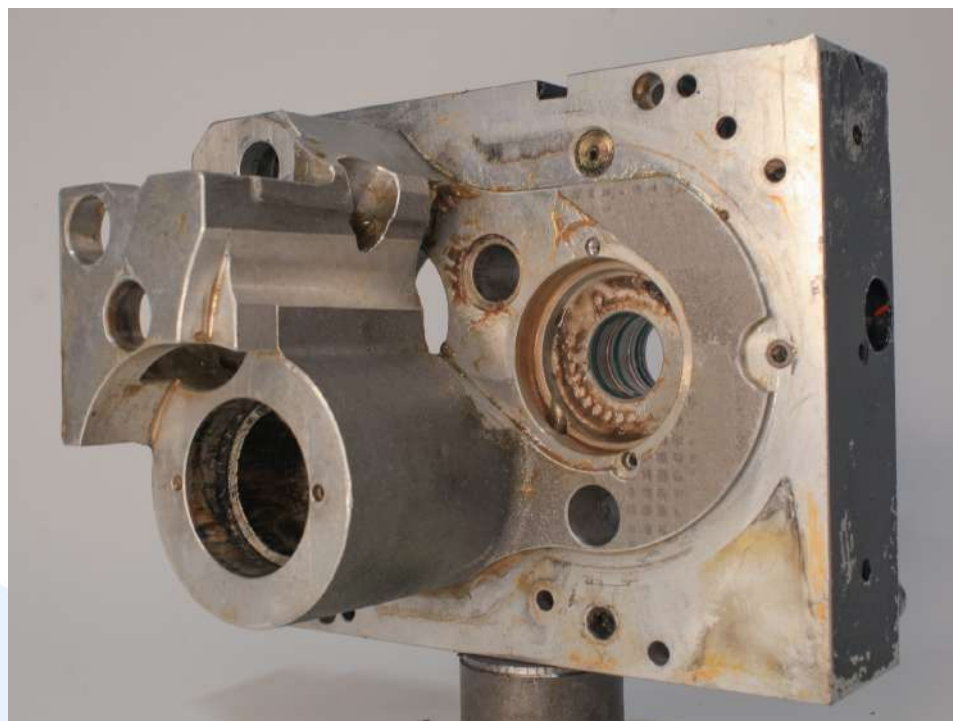
## 1.1 Корпус

Локальная фреттинг-коррозия посадочных отверстий.

Незначительные загрязнения.

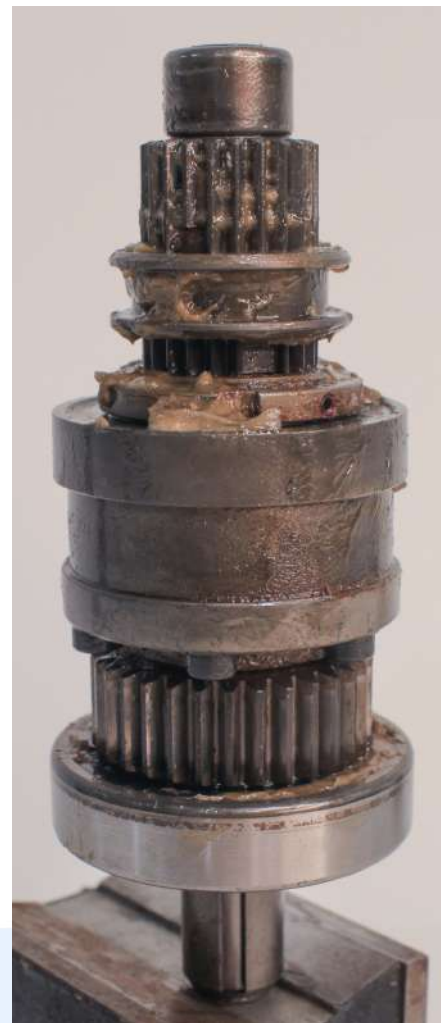
## 1.2 Ведущий вал коробки передач

Опорные подшипники без повреждений.

Зубчатые колёса и шестерни без повреждений.

Коррозия отсутствует.

Предохранительная муфта без повреждений.

Игольчатые подшипники без повреждений.

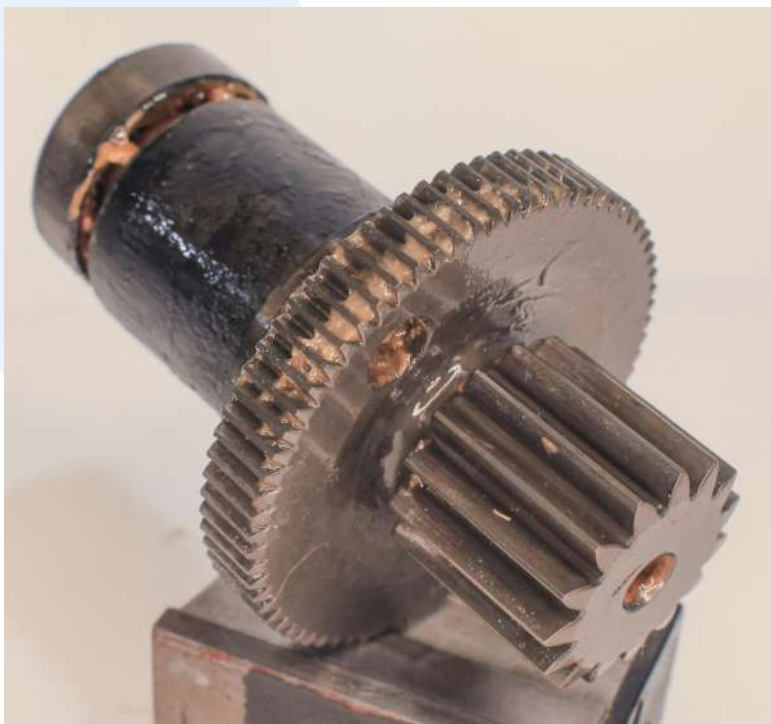
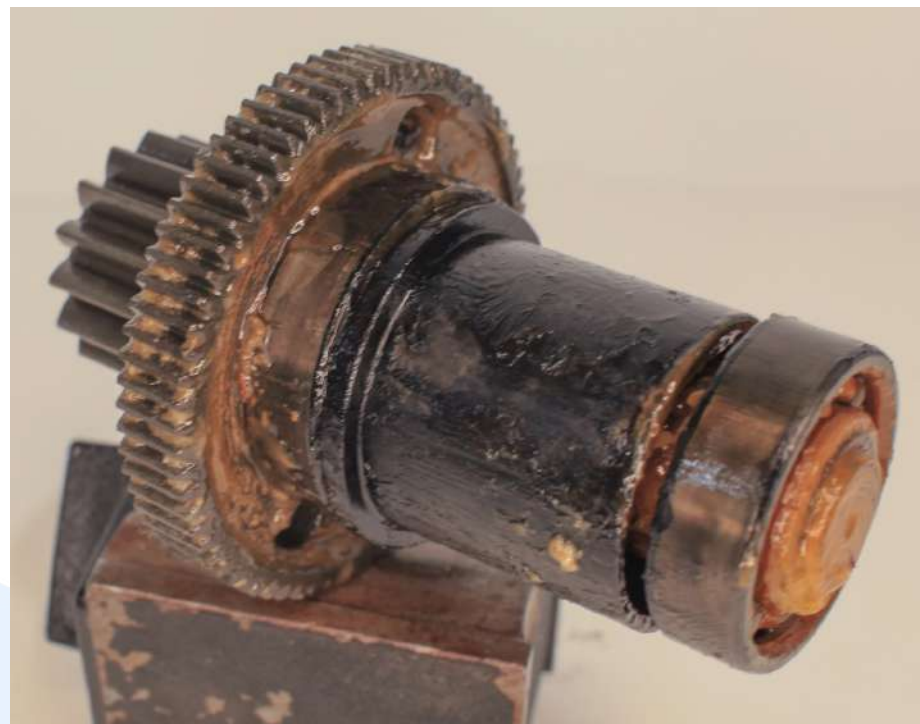
## 1.3 Промежуточный вал привода инструментального диска.

Зубчатые венцы без повреждений и коррозии.

Опорные подшипники загрязнены продуктами коррозии, локальная коррозия подшипников.

Требуется замена подшипников.

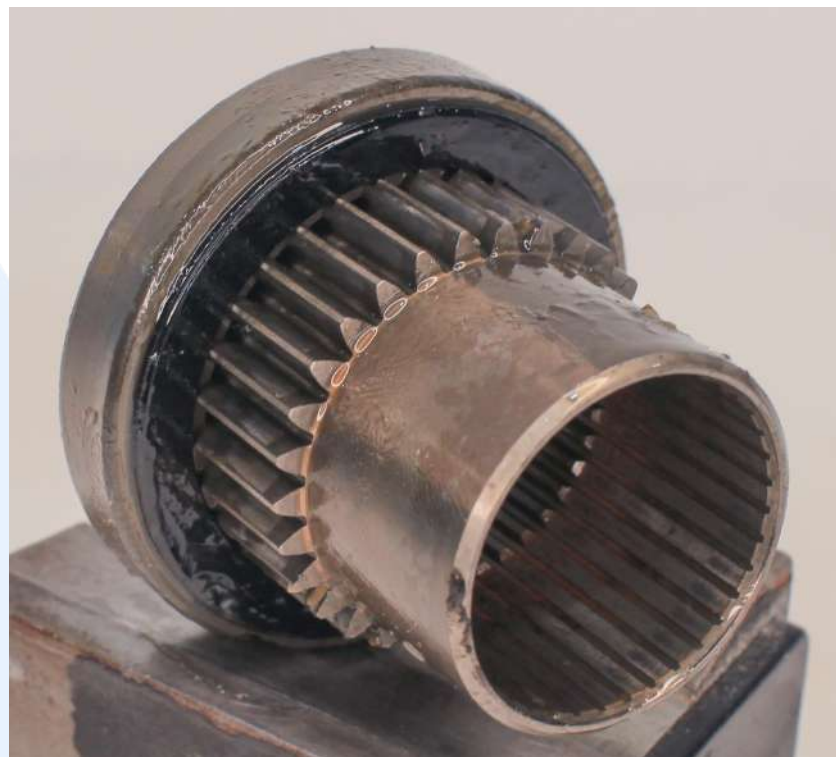
## 1.4 Промежуточный вал привода инструмента.

Зубчатые и шлицевые венцы без повреждений и коррозии.

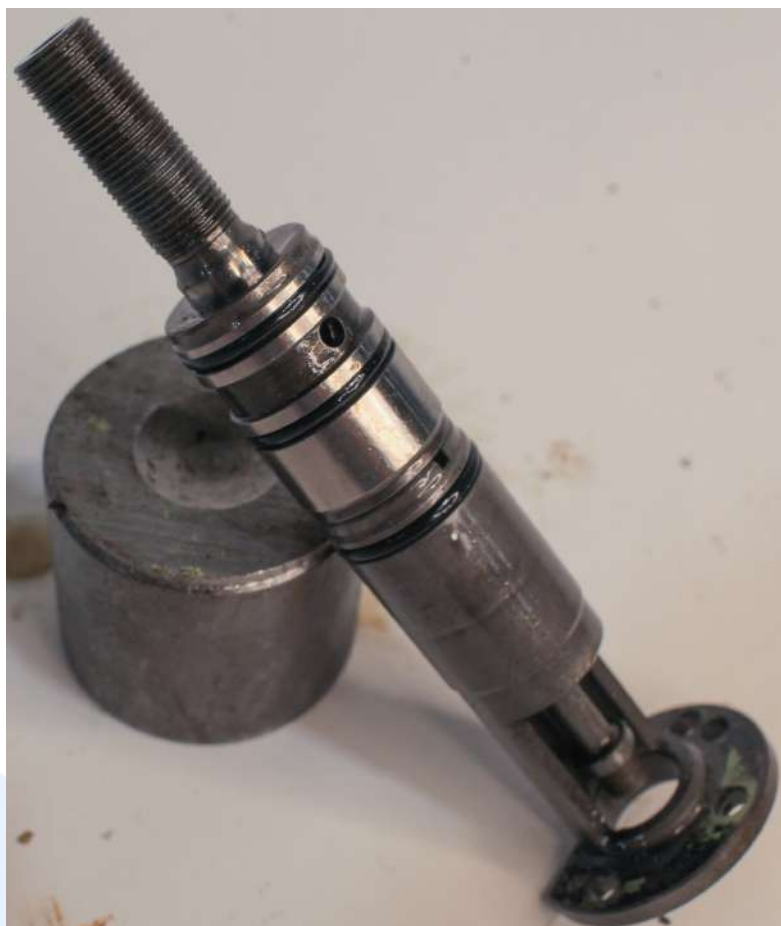
## 1.5 Цилиндр переключения режимов «револьвер-шпиндель»

Без коррозии и повреждений.  
Рекомендуется замена уплотнений.

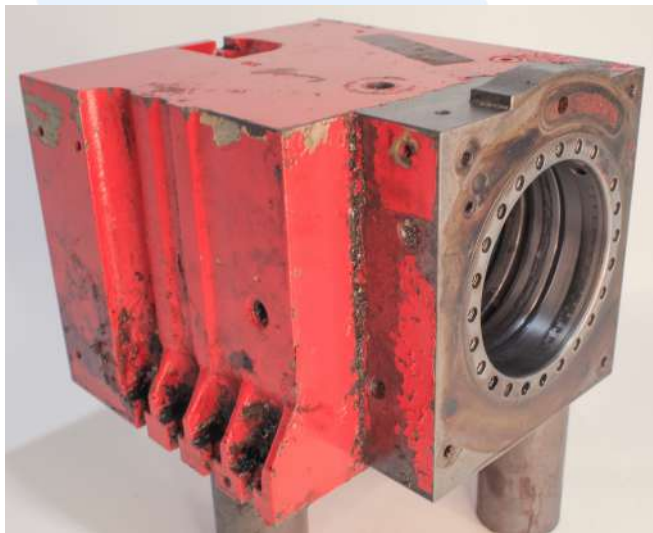
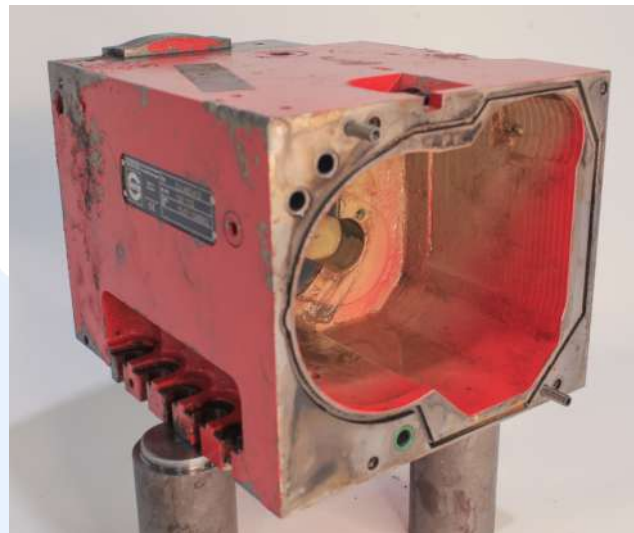
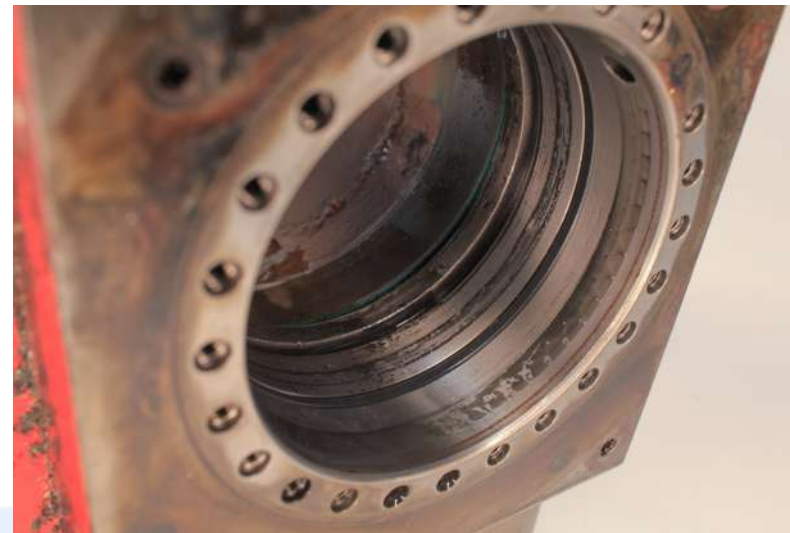
## 2. Корпус

Локальная коррозия и загрязнения.

Без механических повреждений.

Локальная фреттинг-коррозия.

Продукты износа уплотнения штока в канавках и на внутреннем диаметре.

Требуется замена уплотнения штока.

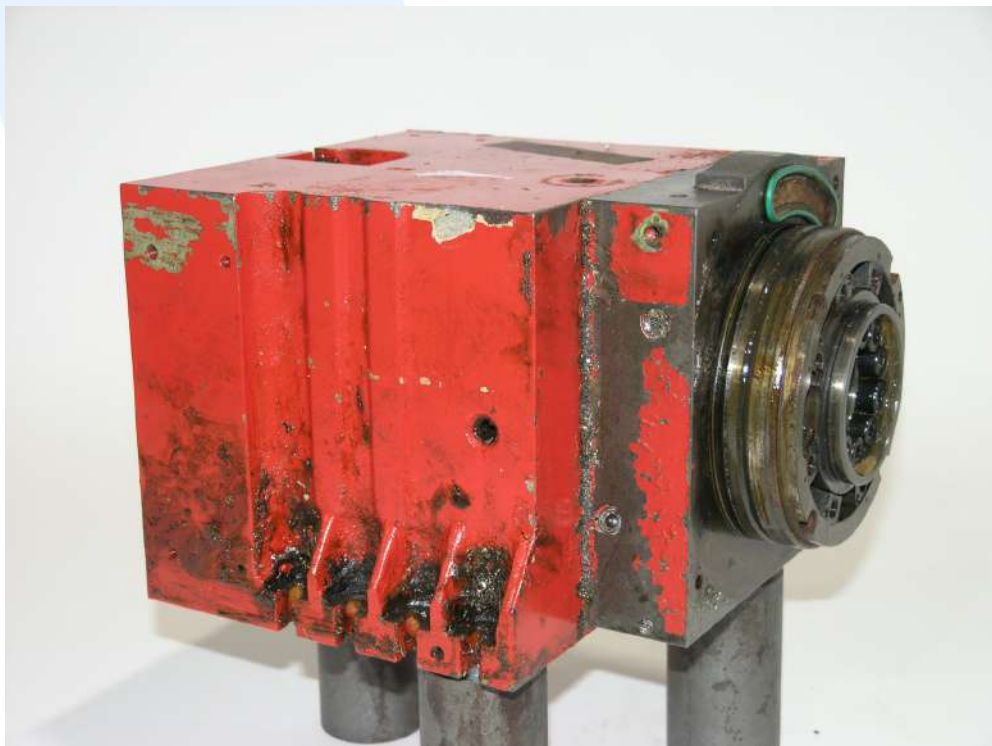
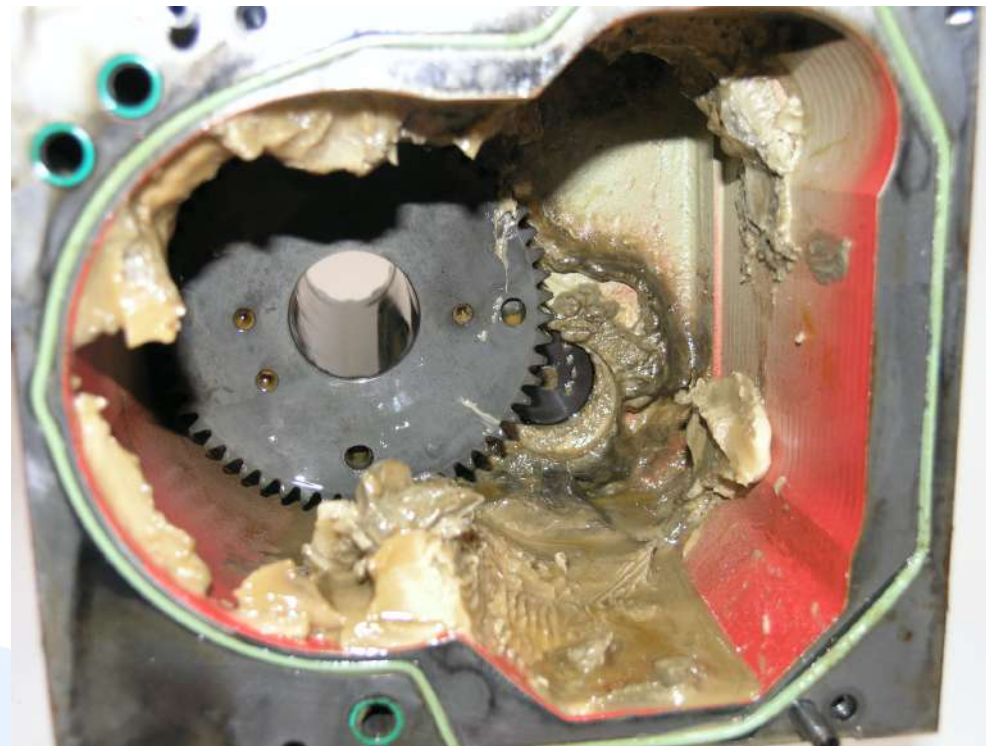
## Сборка

Незначительная коррозия посадочных диаметров под инструментальный диск.  
Во внутренней полости головки присутствует масло, тогда как в нормальной ситуации должна быть только консистентная смазка.

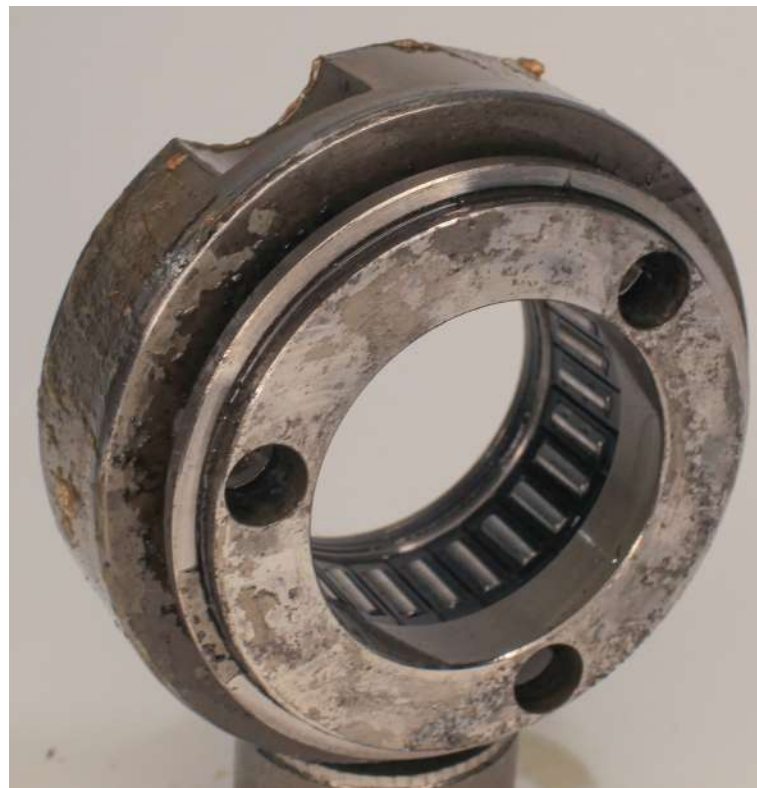
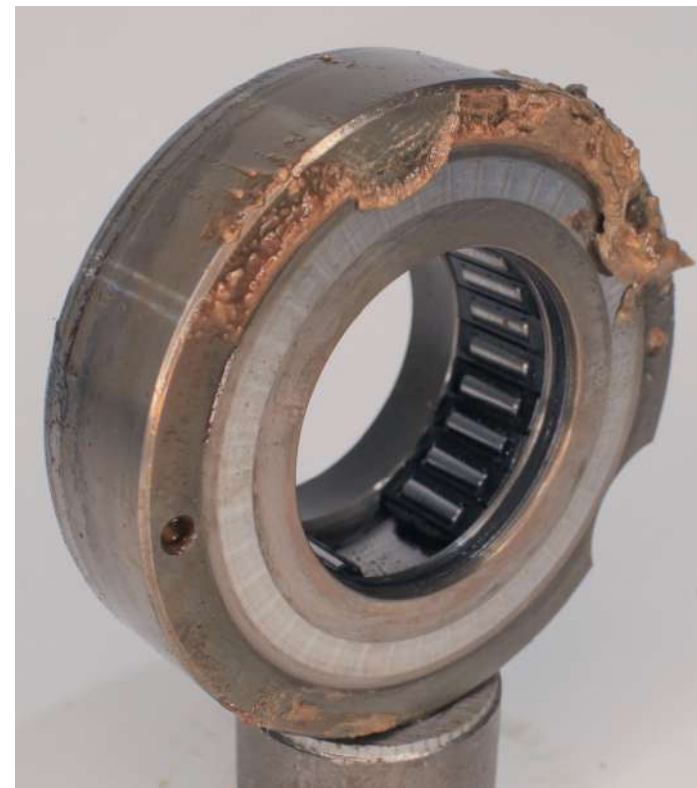
## 3.1 Задняя крышка цилиндра с интегрированным подшипником

Незначительная коррозия.

Дорожки качения радиального и упорного подшипников со следами естественного незначительного износа.

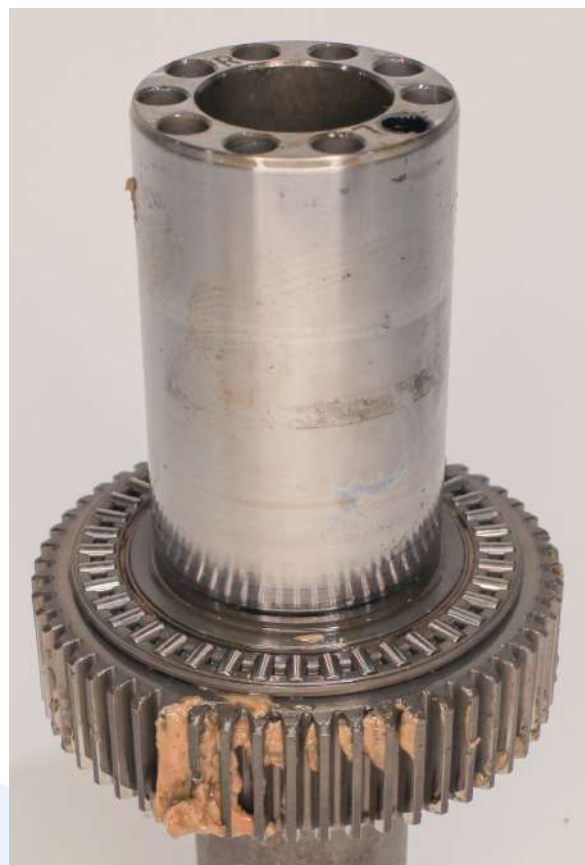
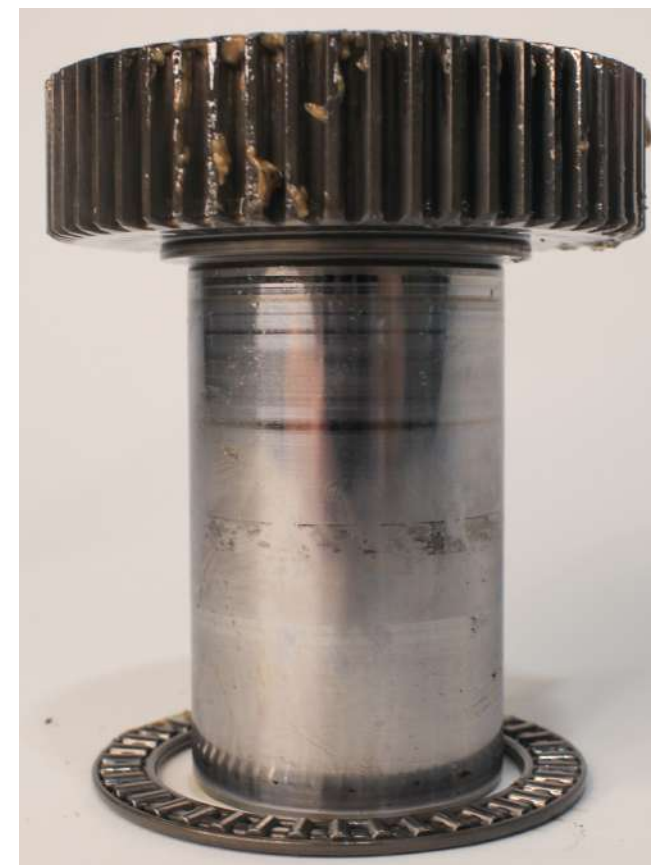
## 3.2 Вал-шестерня привода инструментального диска

Зубчатый венец без повреждений.

Коррозия отсутствует.

Дорожки качения радиального и упорного подшипников со следами естественного износа.

Потёртости от манжет.

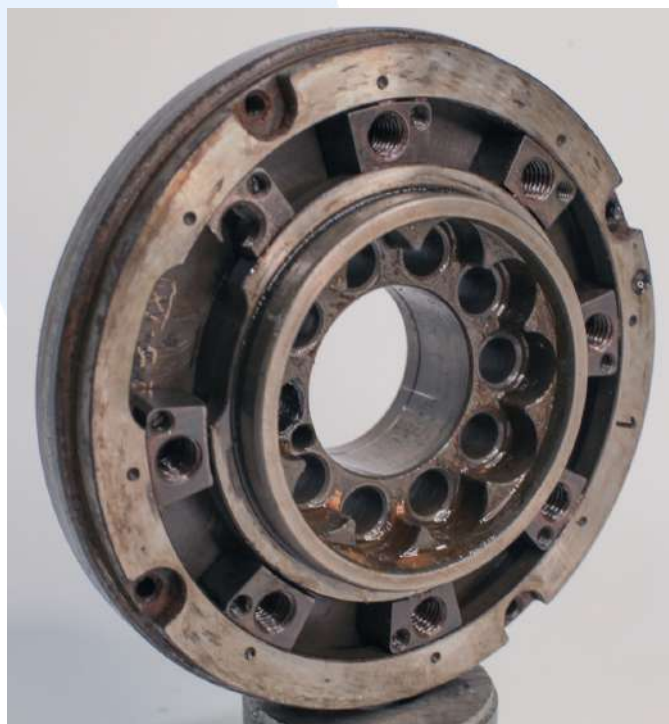
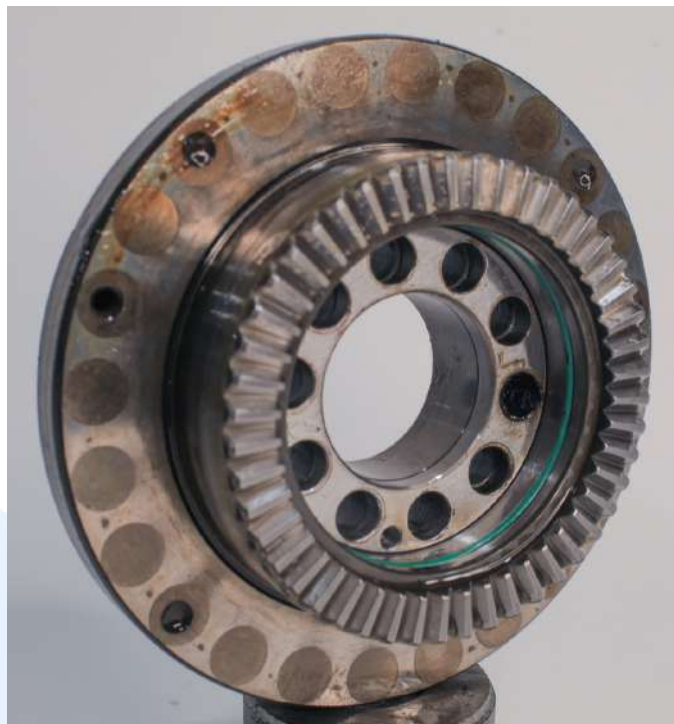
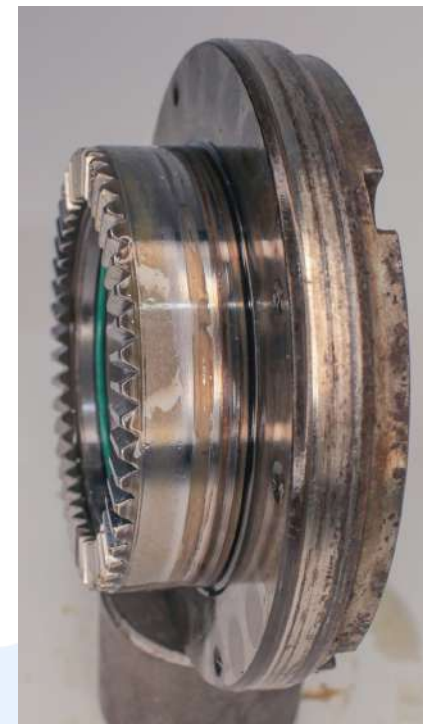
## 3.3 Фланец приводного вала инструментального диска с интегрированным зацеплением Хирта.

Незначительная коррозия. Риски на посадочном диаметре от трения о базирующее кольцо и уплотнение. Износ на торцевой поверхности зубьев. Один из сухарей крепления инструментального диска разрушен.

- Требуется замена всех уплотнений;
- Требуется замена подшипников;
- Рекомендуется замена вала-шестерни и деталей зацепления Хирта.

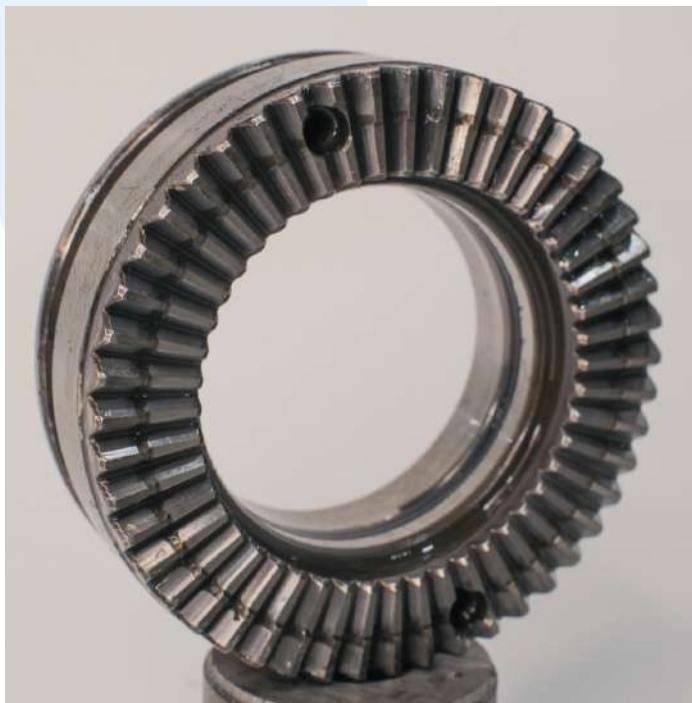
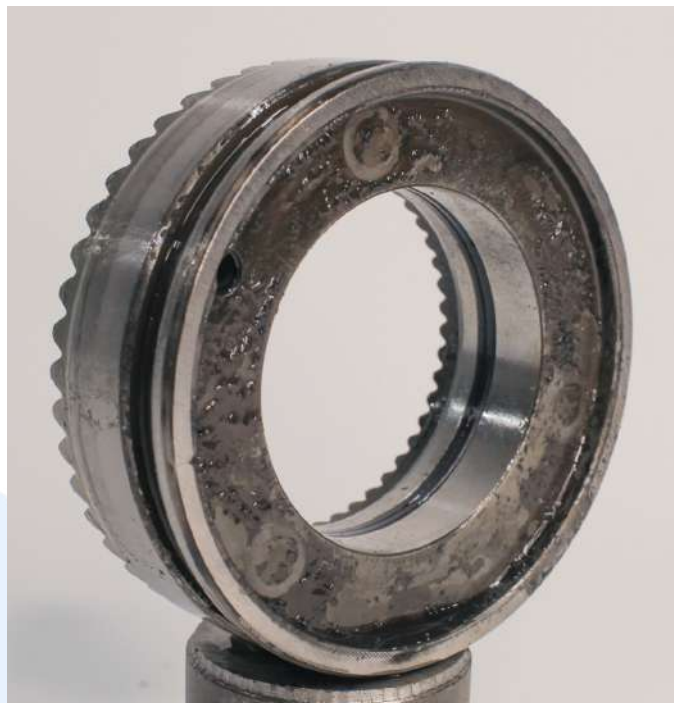
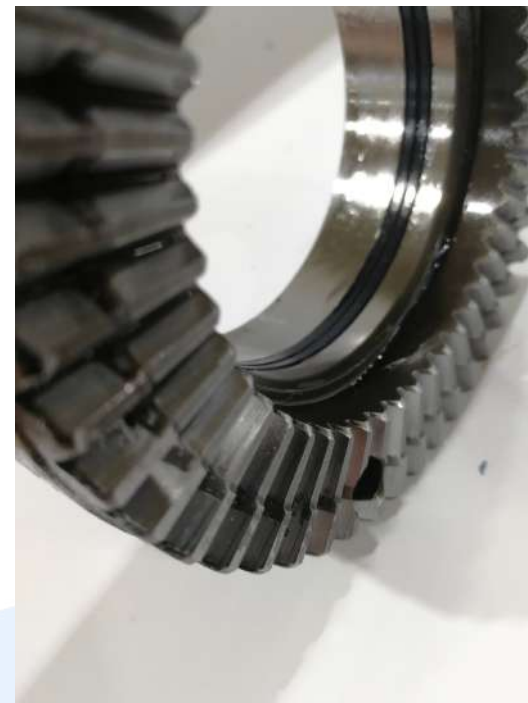
## 3.4 Замыкающее кольцо Хиртового зацепления.

Торцевая поверхность зубьев изношена в области, соответствующей размерам фланца из п3.3.  
Боковая поверхность зубьев матовая, без критичного износа.

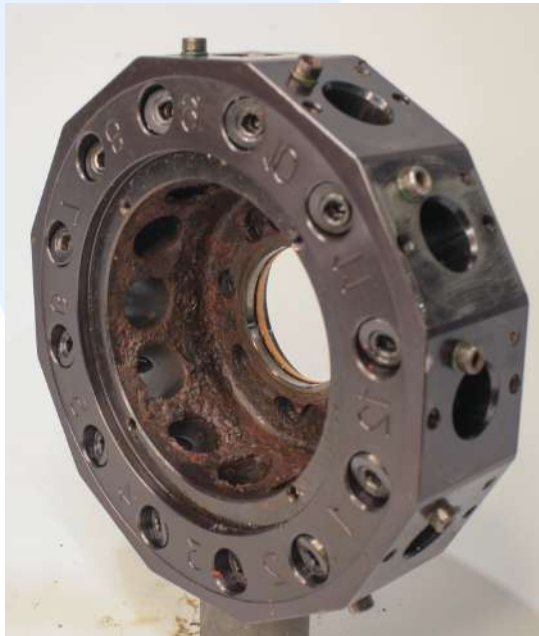
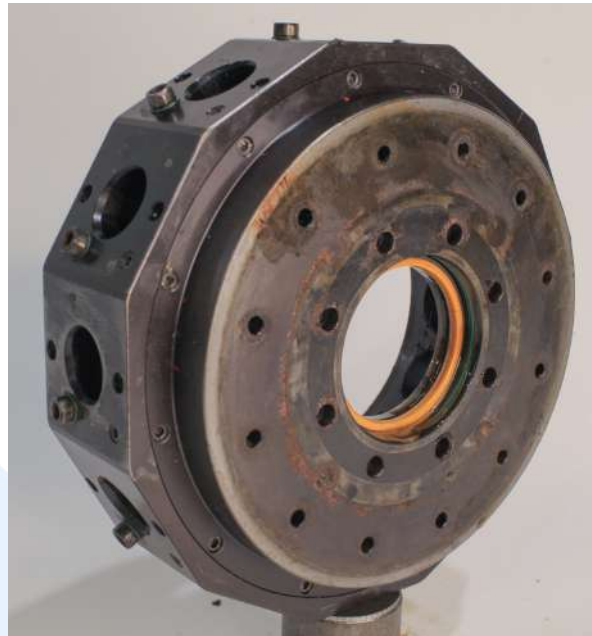
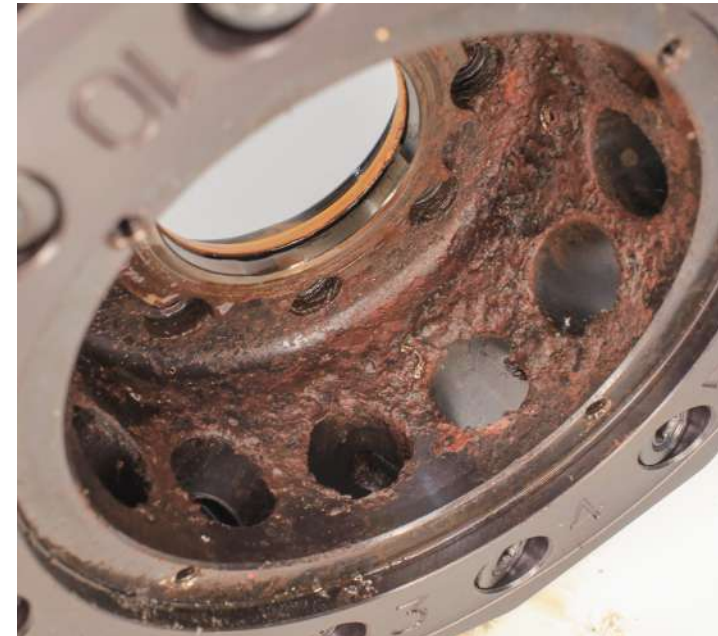
## 4.1 Инструментальный диск

Забоины на плоскостях крепления инструментальных оправок. Коррозия внутренней полости диска.  
Отложения СОЖ на внутренней полости.

- Замена уплотнений;
- Очистка деталей;
- Удаление коррозии;
- Восстановление геометрии базовых поверхностей;
- Замена винтов гребёнок.

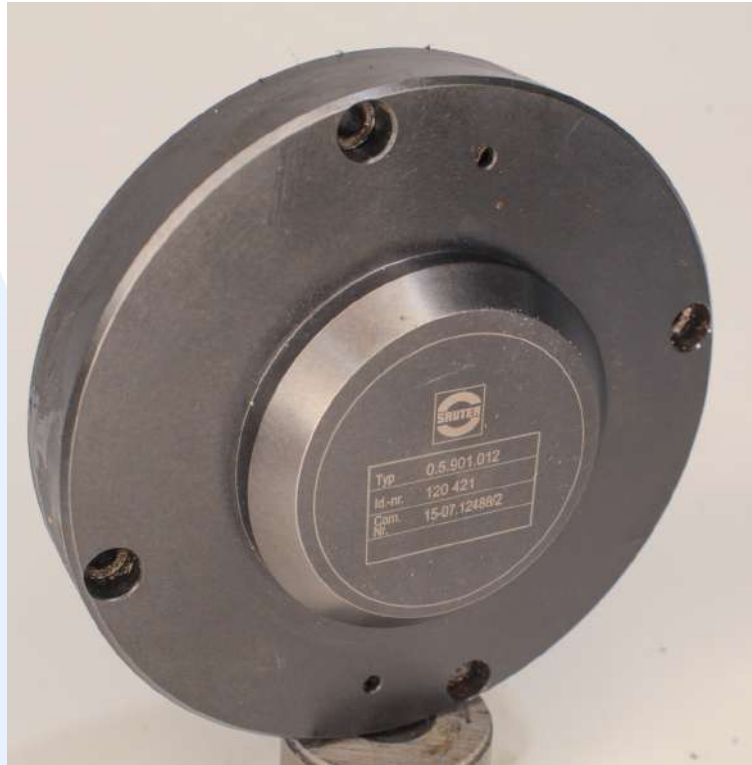
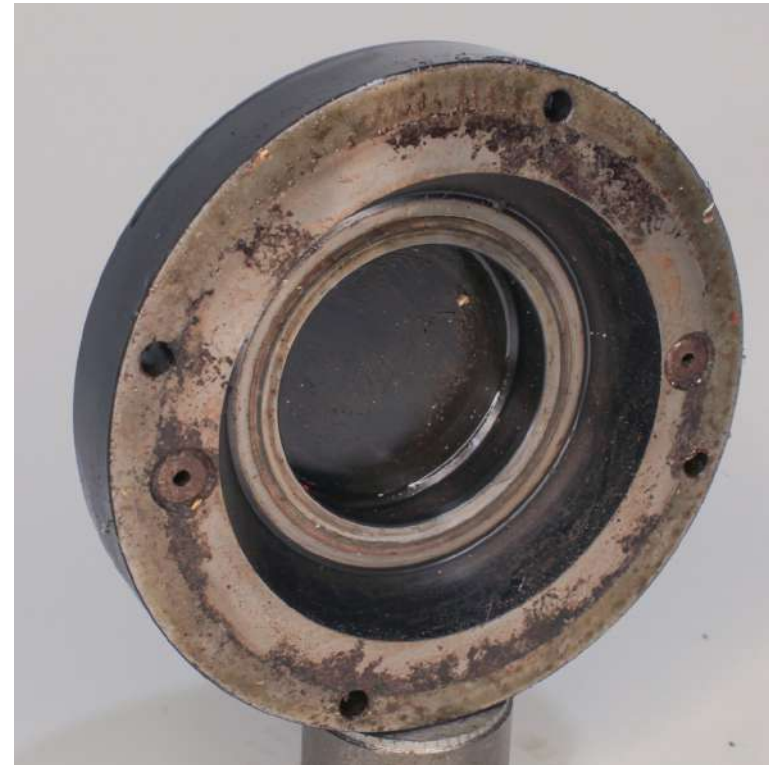
## 4.2 Крышка инструментального диска

Локальная коррозия.

Загрязнения СОЖ.

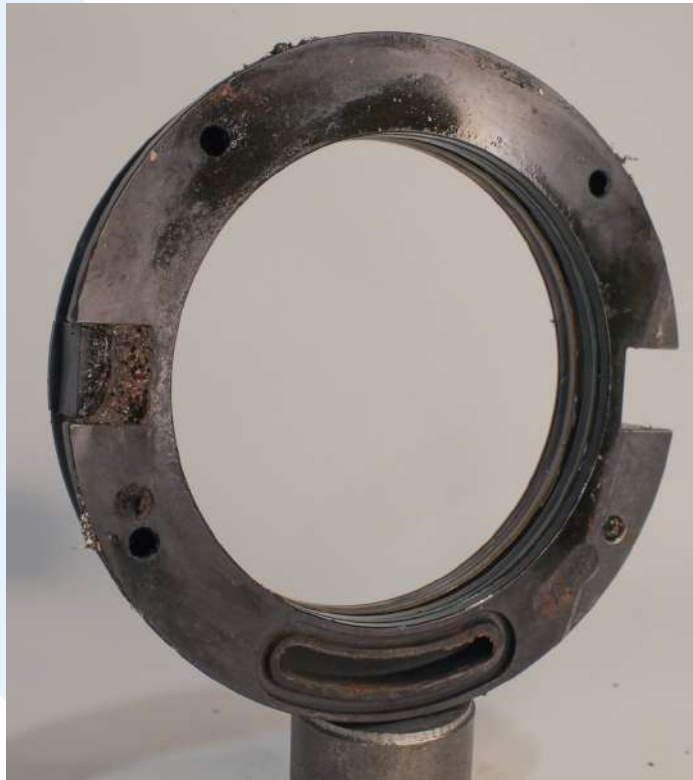
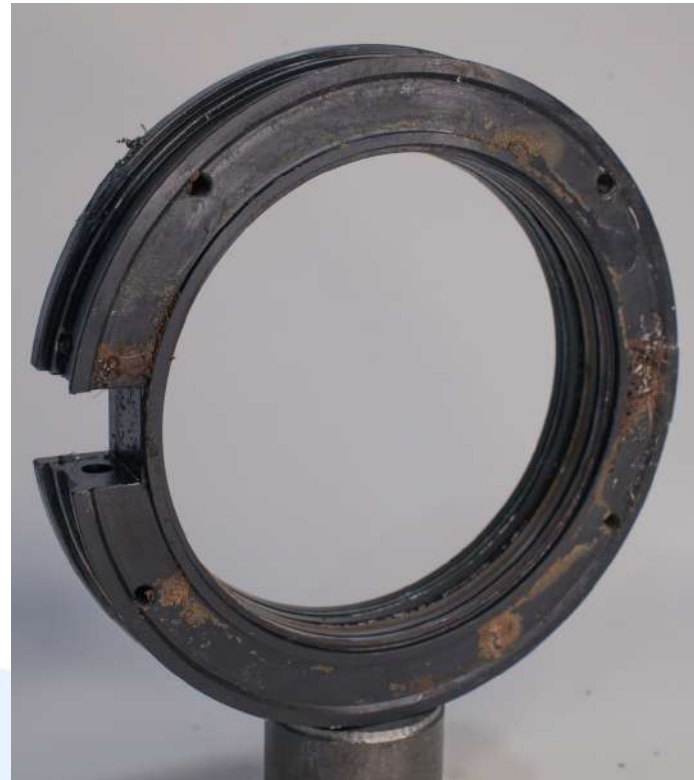
## 4.3 Уплотнительное кольцо Хиртового зацепления.

Незначительная коррозия наружных поверхностей. Коррозия канала подачи СОЖ.

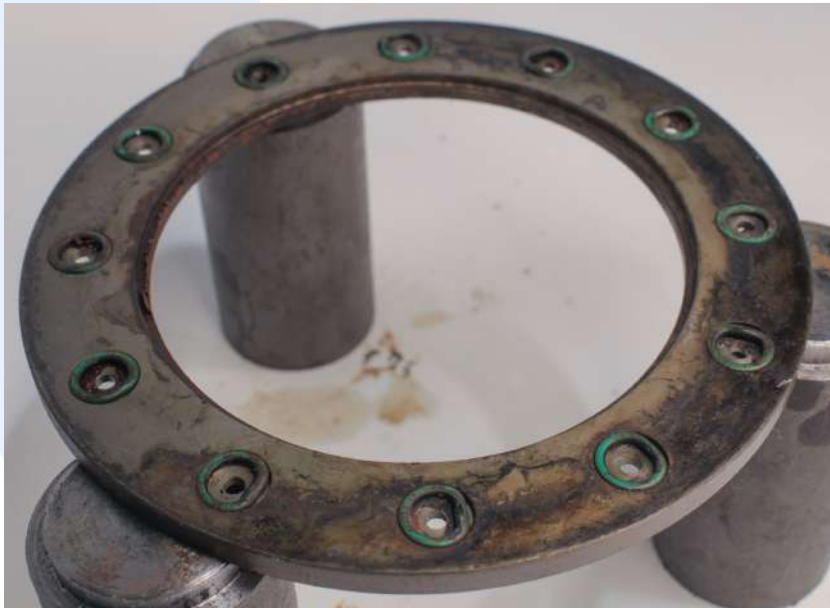
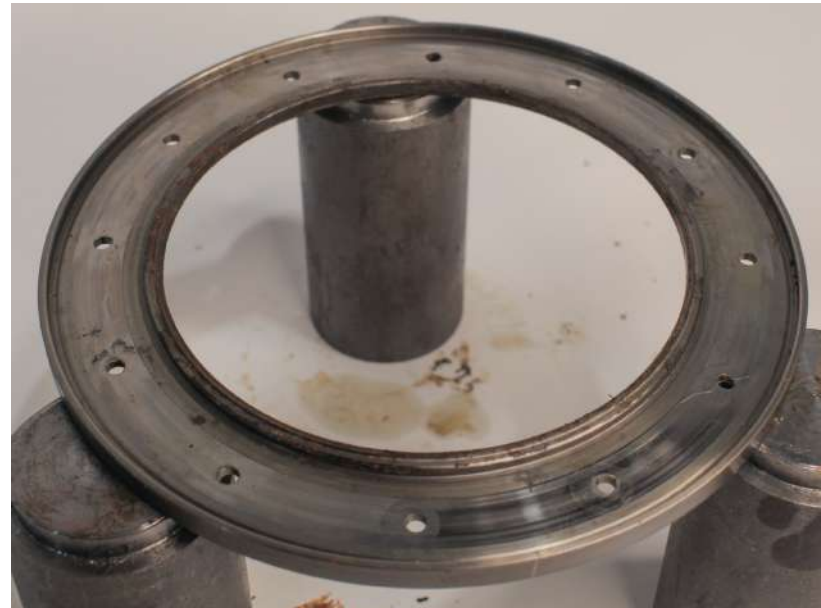
## 4.4 Кольцо подвода СОЖ

Загрязнения СОЖ, износ уплотнительных колец

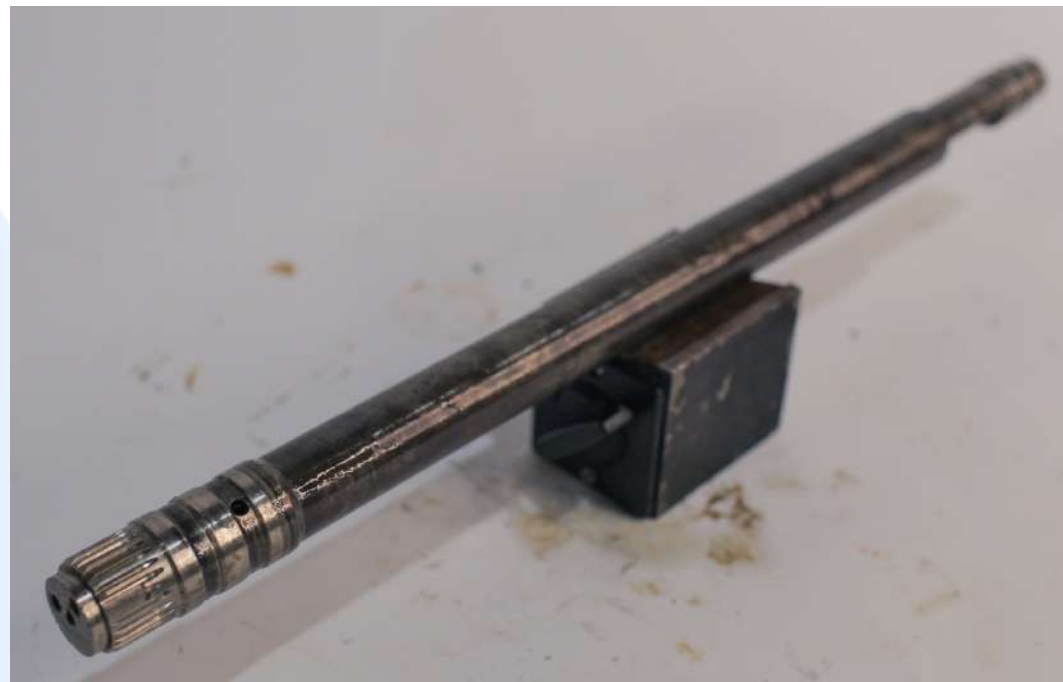
## 5.1 Шток подачи масла к муфте привода

Незначительная коррозия.  
Без загрязнений.  
Следы трения об уплотнения.

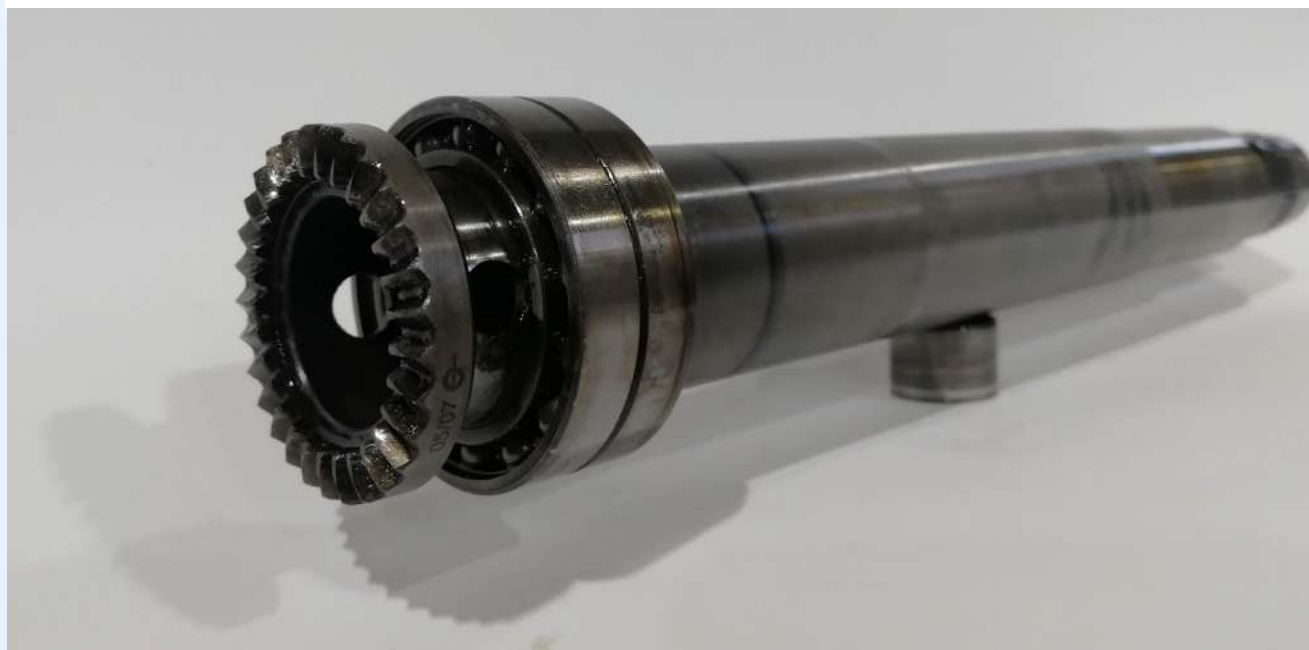
## 5.2 Приводной вал

Без коррозии.

Зубчатый венец без критичного износа.

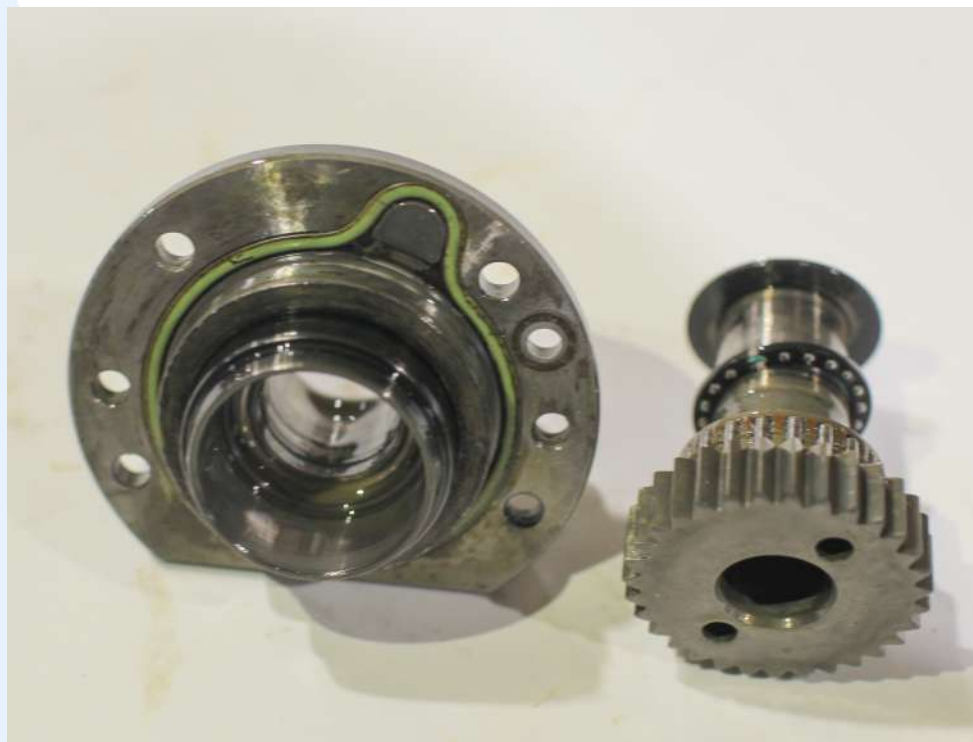
## 4.5 Муфта привода

Зубчатые венцы без критичного износа.

Дорожки качения подшипников матовые, со следами естественного износа.

- Требуется замена уплотнений;
- Требуется замена подшипников.
