Отчёт об инспекции

Револьверная голова:

Sauter 0.5.457.016

Серийный номер: 11.03 113
2791774

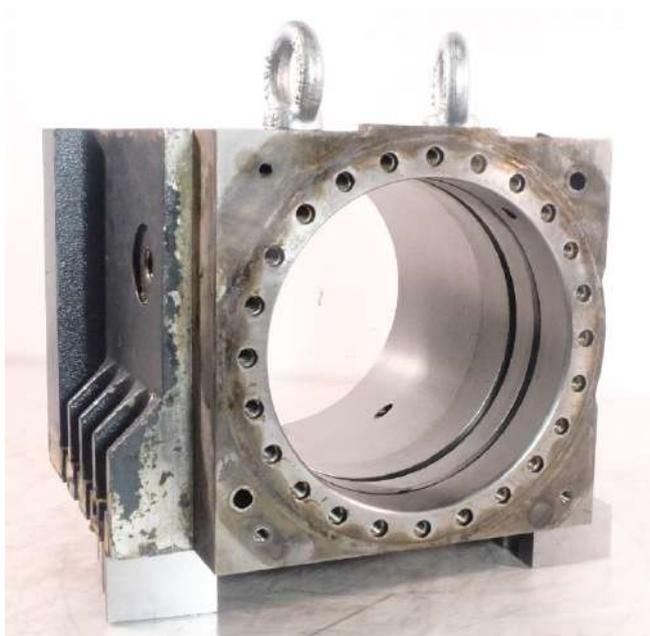
Корпус

Механические повреждения отсутствуют.

Уплотнения потеряли эластичность.

Присутствуют следы попадания масла из гидроцилиндра в полость корпуса.

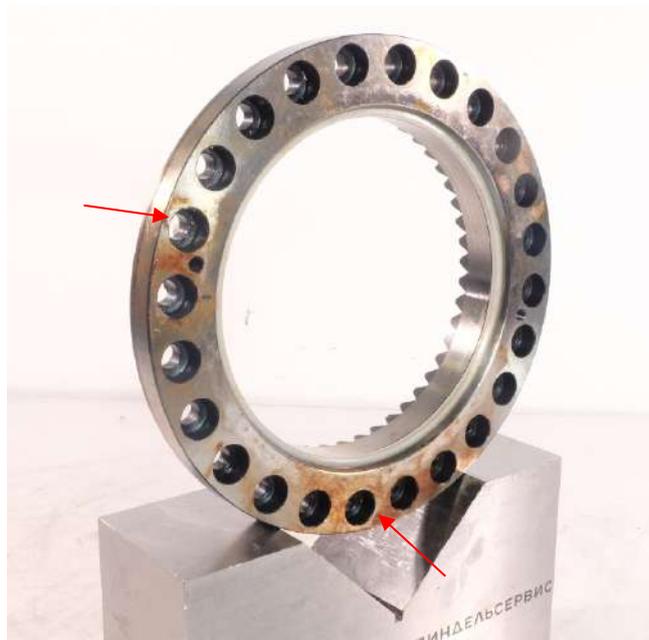
Базирующий хирт

Механические повреждения зубьев отсутствуют.

Присутствуют следы попадания СОЖ на заднюю поверхность.

Локальная фреттинг-коррозия.

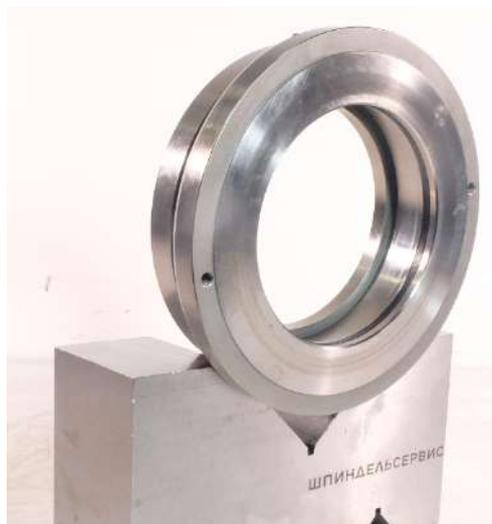
Задняя крышка гидроцилиндра

Механические повреждения отсутствуют.

Уплотнения потеряли эластичность.

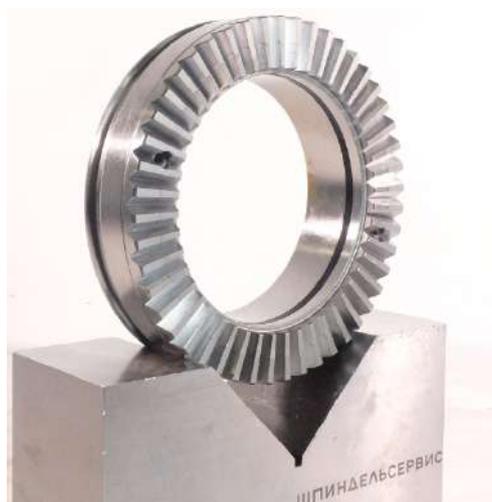
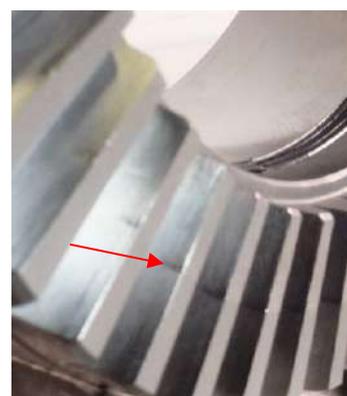
Замыкающий хврт

Контактные пятна без нарушения геометрии на зубьях.

Уплотнения потеряли эластичность.

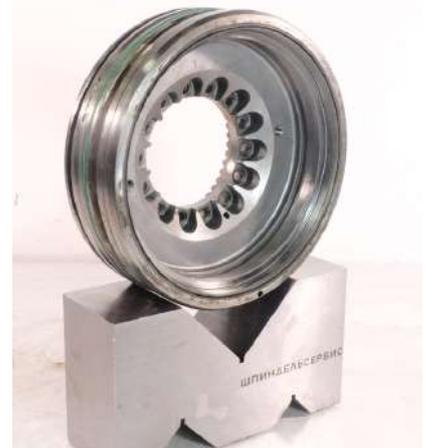
Фланец вторичного вала привода диска с хиртом

Локальная фреттинг-коррозия.

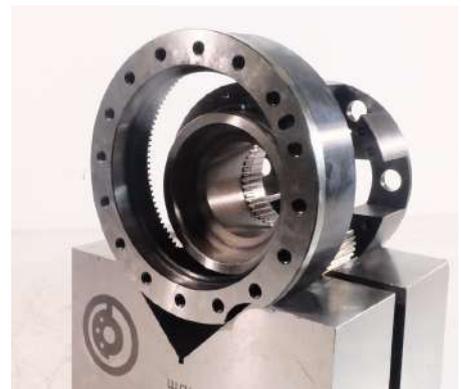
Планетарный редуктор

Шум при вращении подшипника
входного вала.

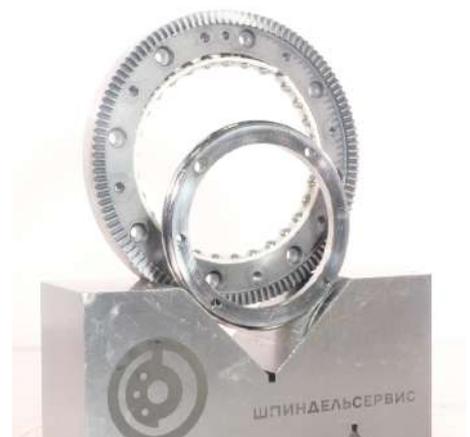
Зубчатое колесо первичного вала привода инструментального диска

Механические повреждения
отсутствуют.

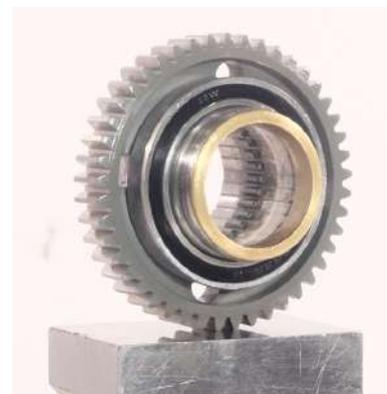
Ведущая шестерня привода инструментального диска

Шум при вращении опорных подшипников.

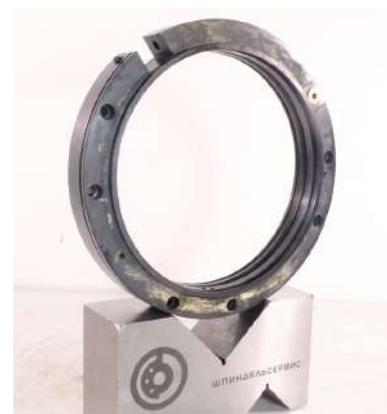
Защитное кольцо Хирта

Уплотнения потеряли эластичность.

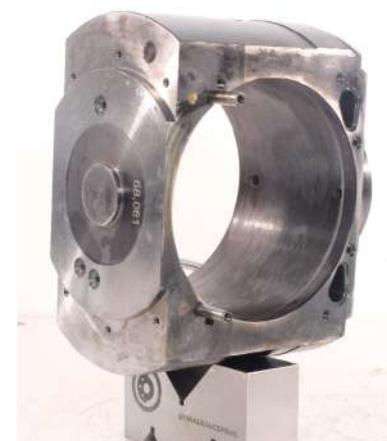
Корпус привода

Механические повреждения отсутствуют.

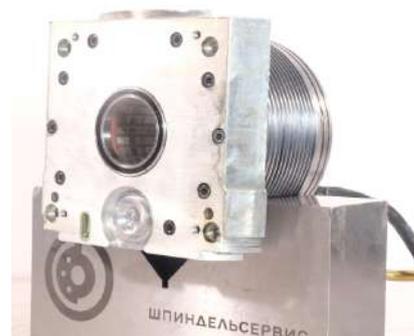
Статор привода

Электрические параметры статора в поле допуска.

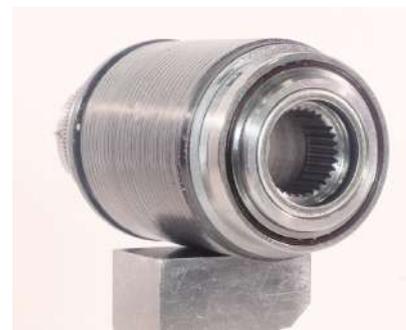
Ротор привода

Шум при вращении опорных подшипников.

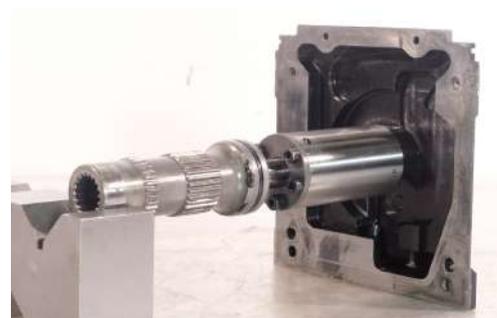
Переключающая муфта с цилиндром

Присутствуют следы утечки масла из цилиндра.

Шум при вращении подшипника муфты.

Уплотнения потеряли эластичность.

Отсутствуют два зуба муфты.

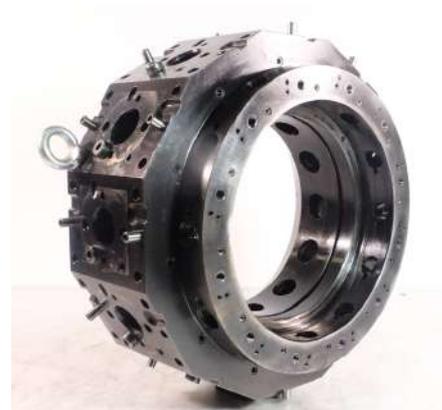
Инструментальный диск

Отсутствует часть базирующих
штифтов.

Отсутствуют 2 зажимные
ребёнки.

Присутствуют локальные задиры.
