Отчет об инспекции револьверной головки

Laru, 2023.564.517, Id: 10772

Отчёт подготовлен:
ООО «Шпindelъ-сервис»,
Антюхов Д.В.

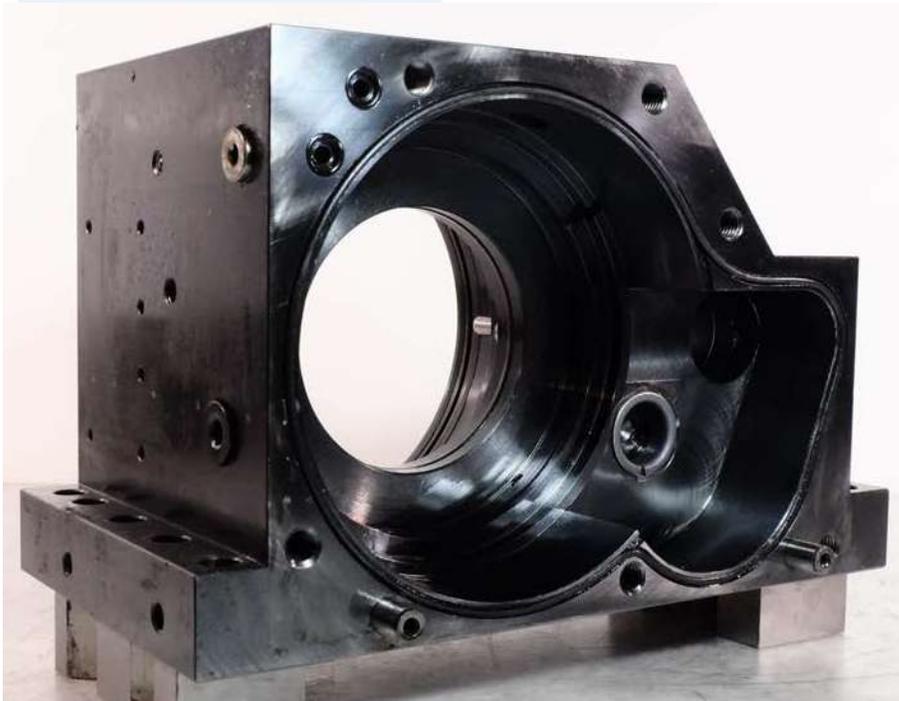
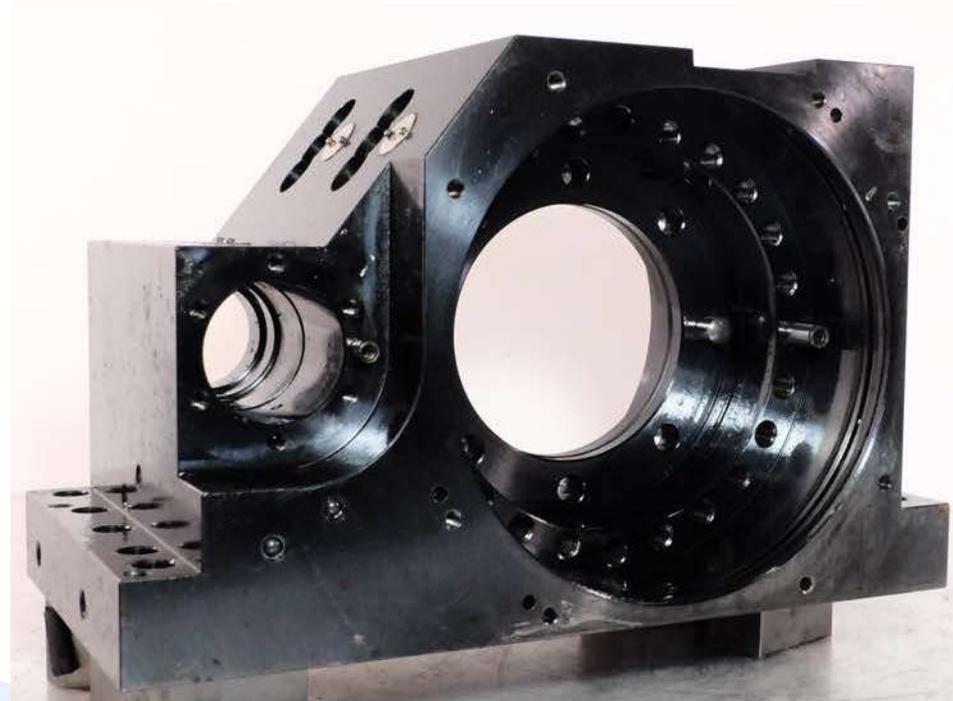
1.1 Корпус

Без повреждений

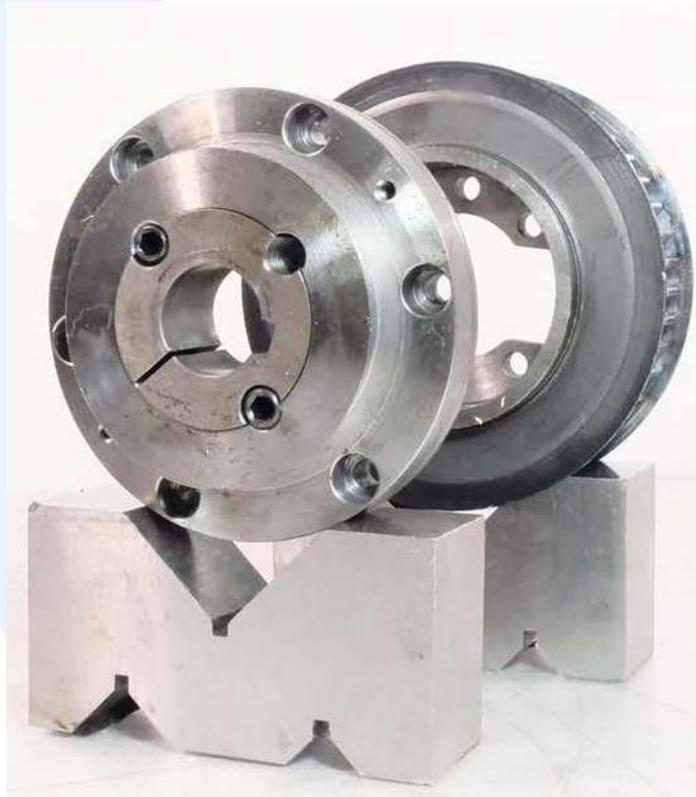
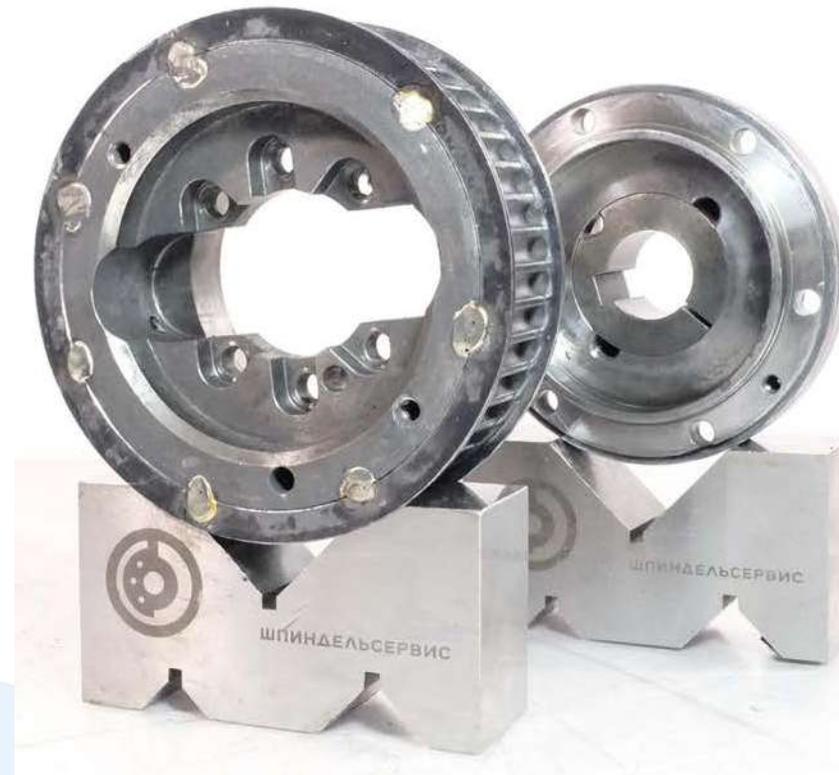
1.2 Ведущий шкив

Без критичных повреждений.
На одной из реборд следы сварки.

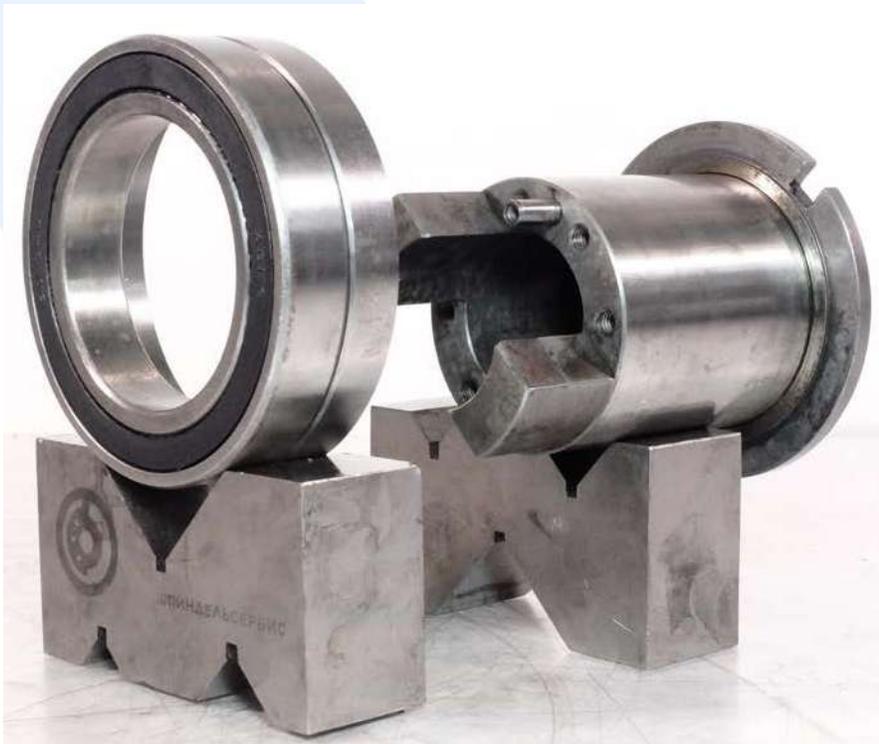
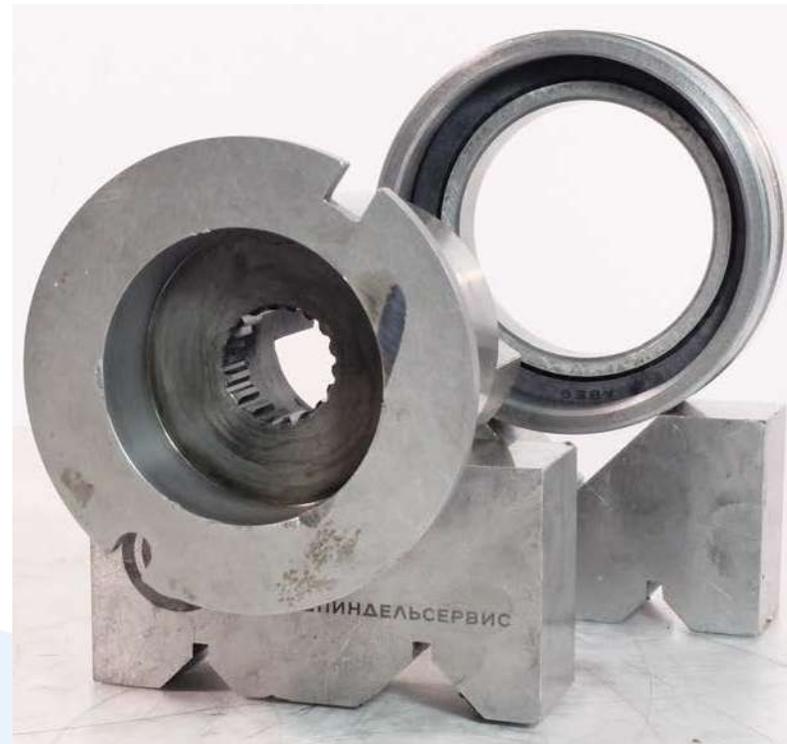
1.3 Вал ведущего шкива

Вал без повреждений и коррозии.

Защитные крышки подшипников частично деформированы, смазка частично отсутствует.

Вращение подшипников с повышенным шумом и вибрацией.

- Замена уплотнений
- Замена подшипников
- Замена подшипника скольжения вала-шестерни
- Очистка и смазка деталей узла.
- Восстановление базирующих поверхностей инструментального диска.

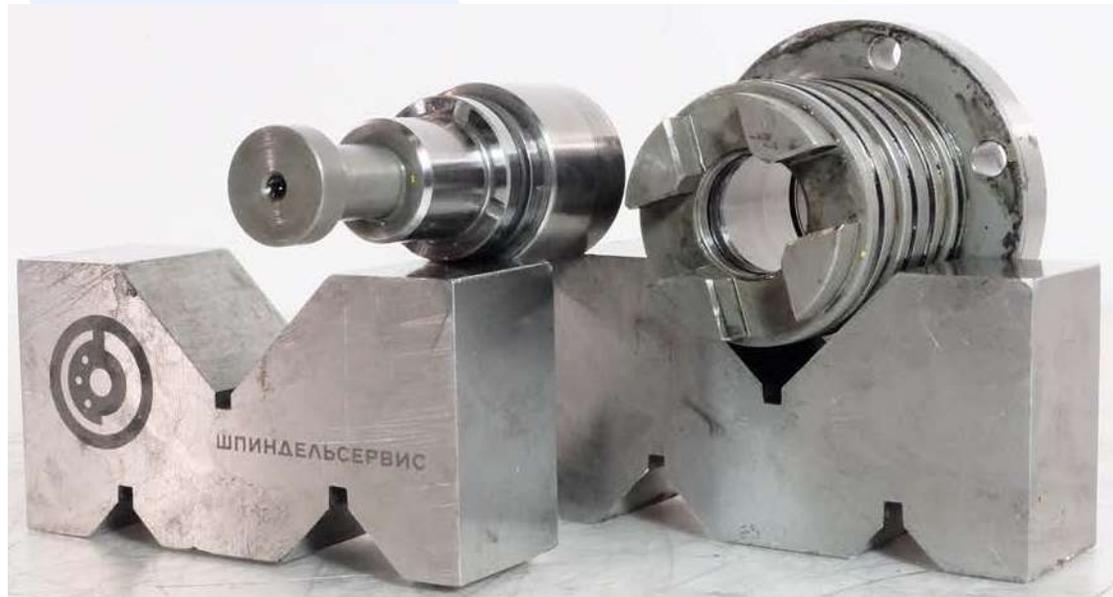
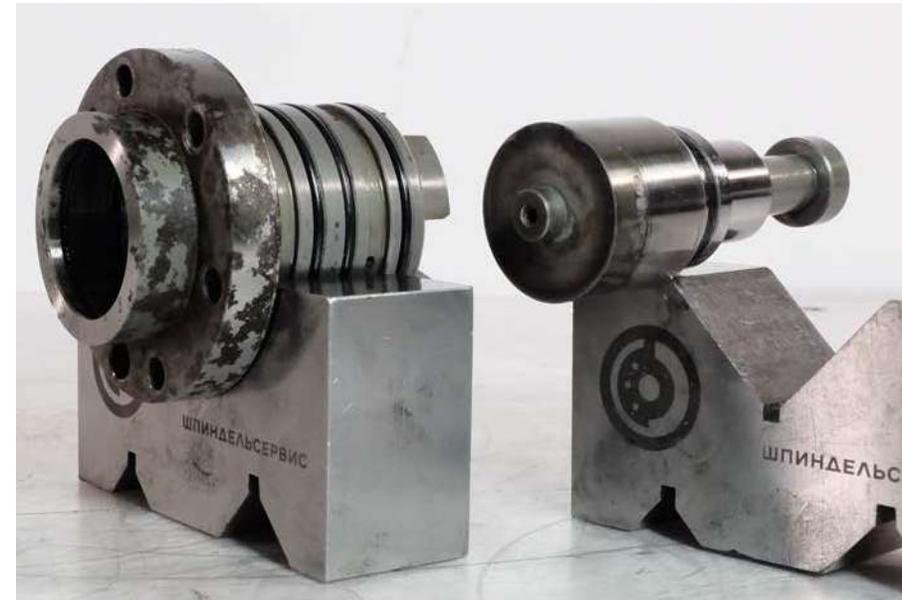
1.4 Цилиндр переключения режимов работы.

Рабочие поверхности без дефектов.

Масло в полости цилиндра загрязнена продуктами износа уплотнений.

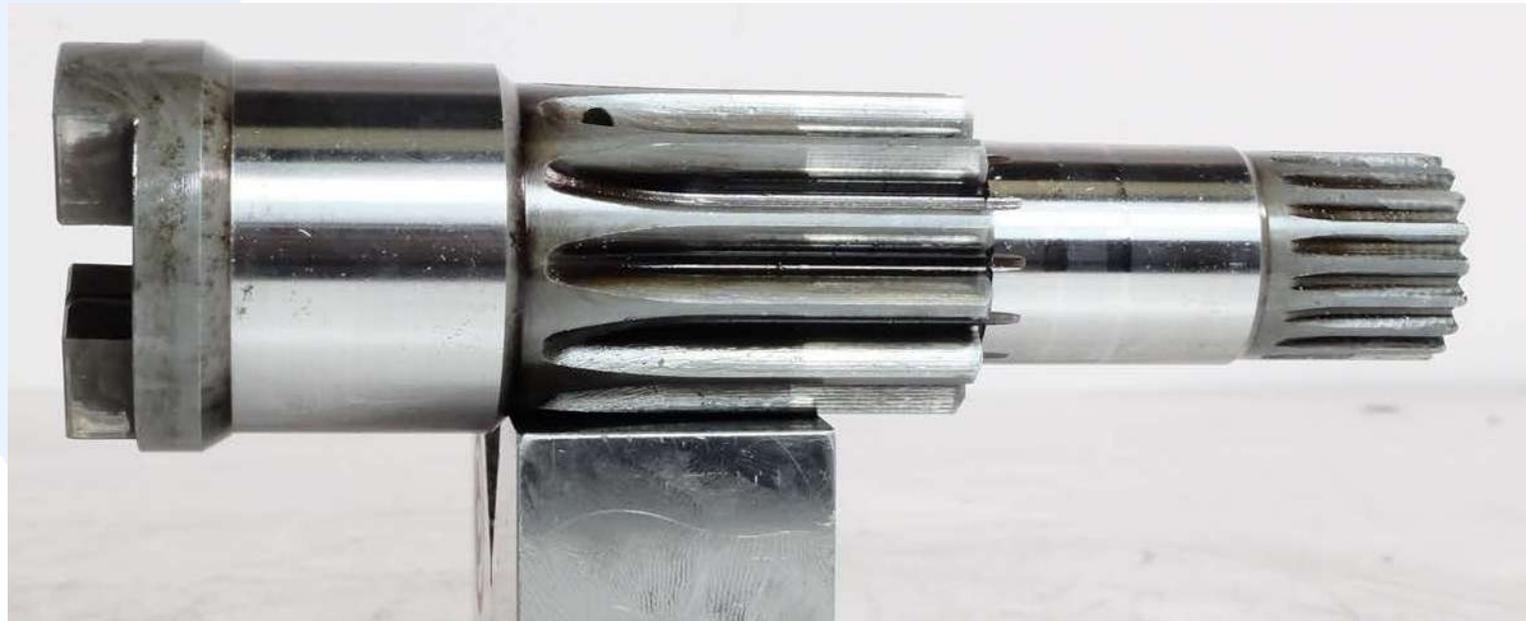
1.5 Вал-шестерня переключения режимов работы.

Посадочные диаметры без дефектов.

Некритичные следы естественного износа на зубчатых венцах.

Износ тефлонового покрытия опорного подшипника скольжения.

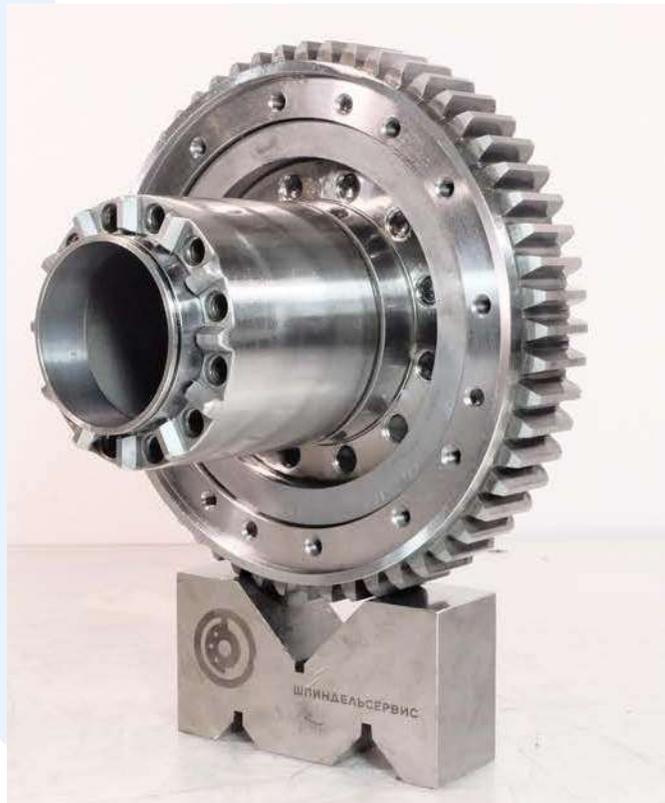
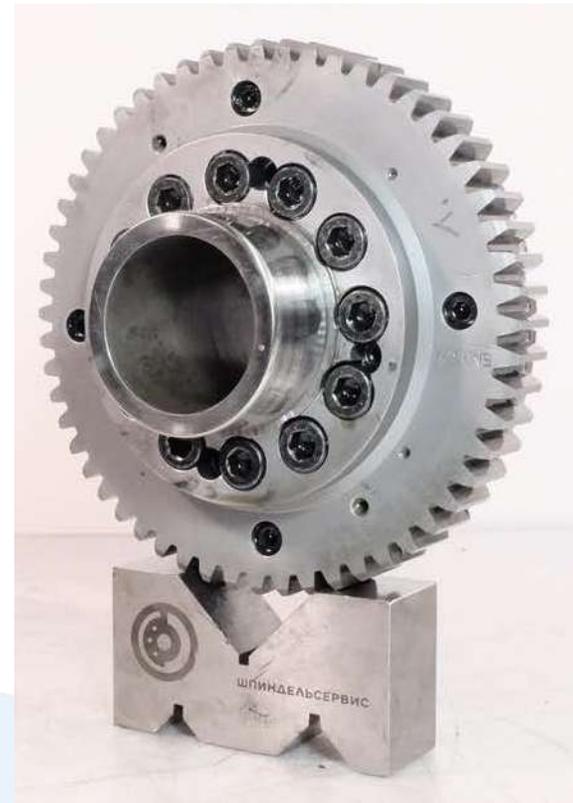
1.6 Вал-шестерня привода диска

Без следов износа.

Упорный роликовый подшипник со следами естественного износа.

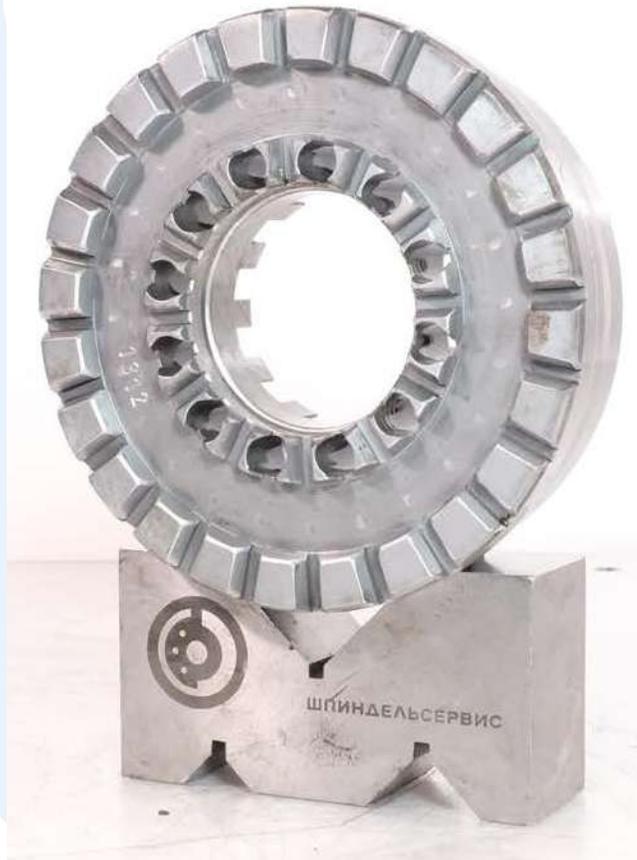
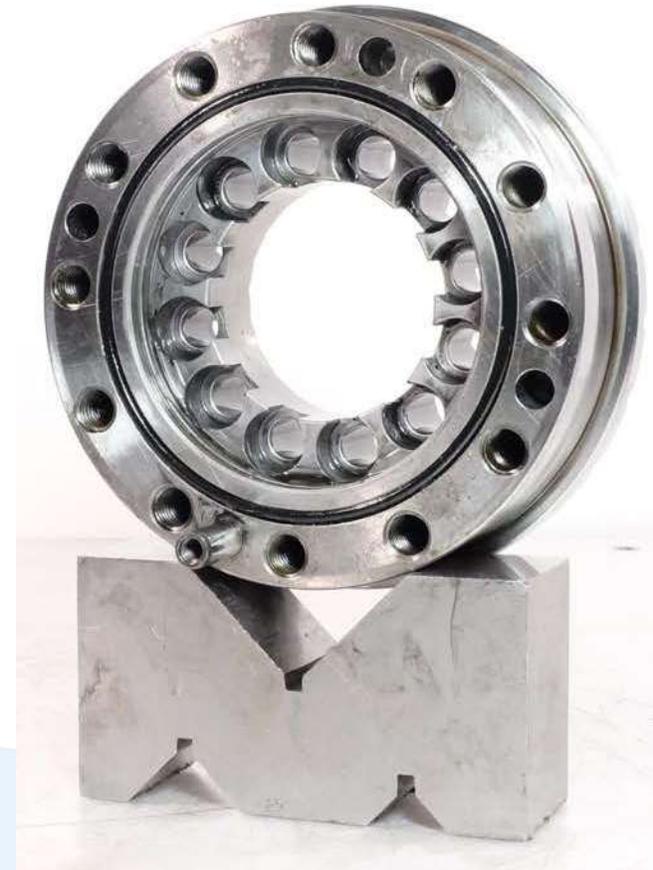
1.7 Хирт подвижный.

Незначительные следы естественного износа.

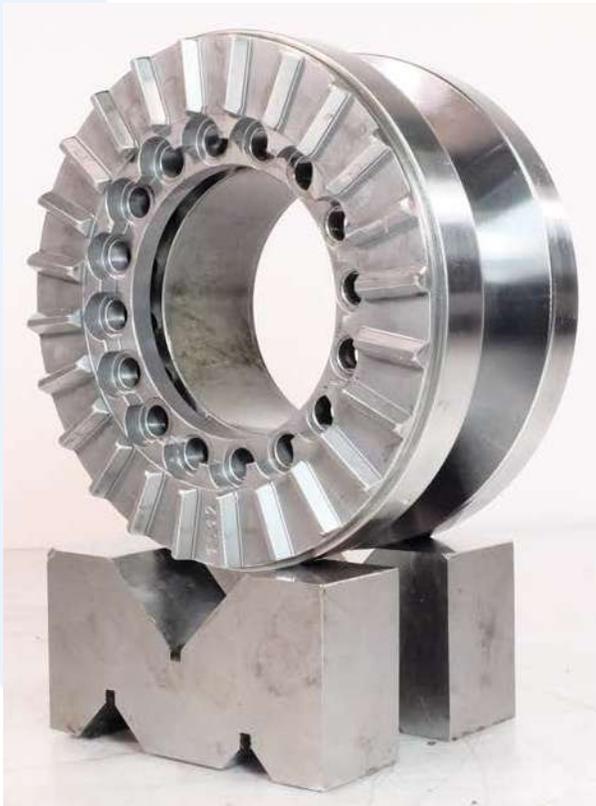
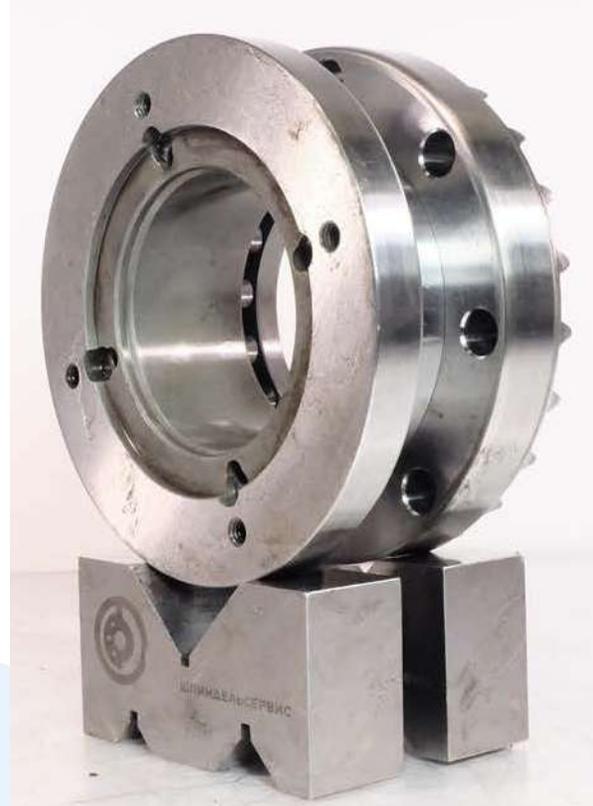
1.8 Хирт замыкающий

Незначительные следы естественного износа.
Масло с загрязнениями продуктами износа уплотнений.

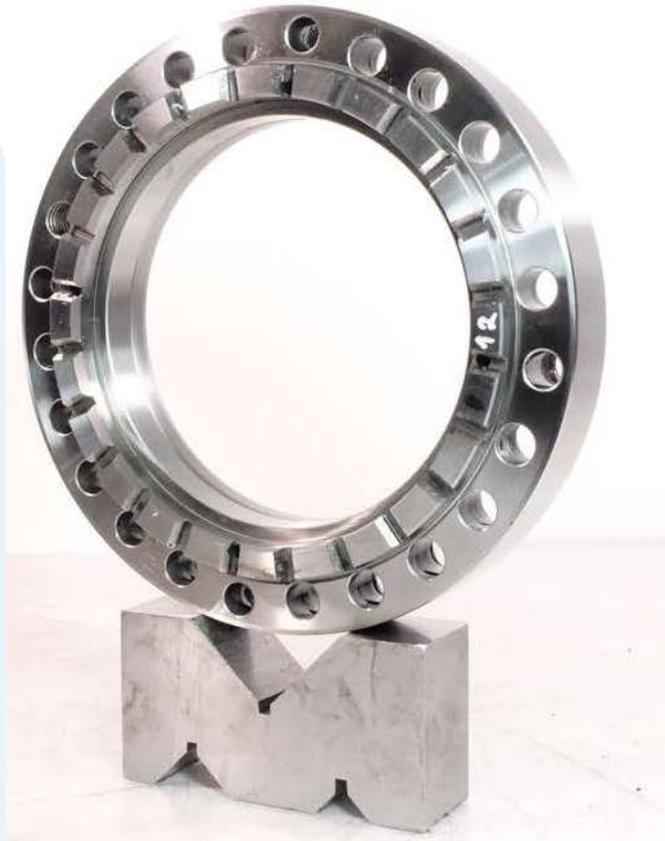
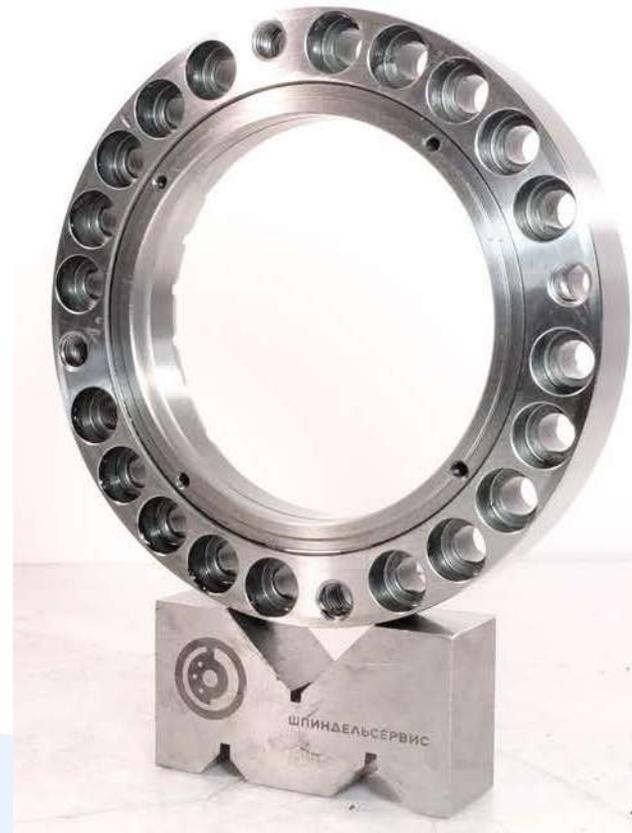
1.9 Хирут базирующий.

Без следов износа.

Тела вращения игольчатого подшипника со следами естественного износа.

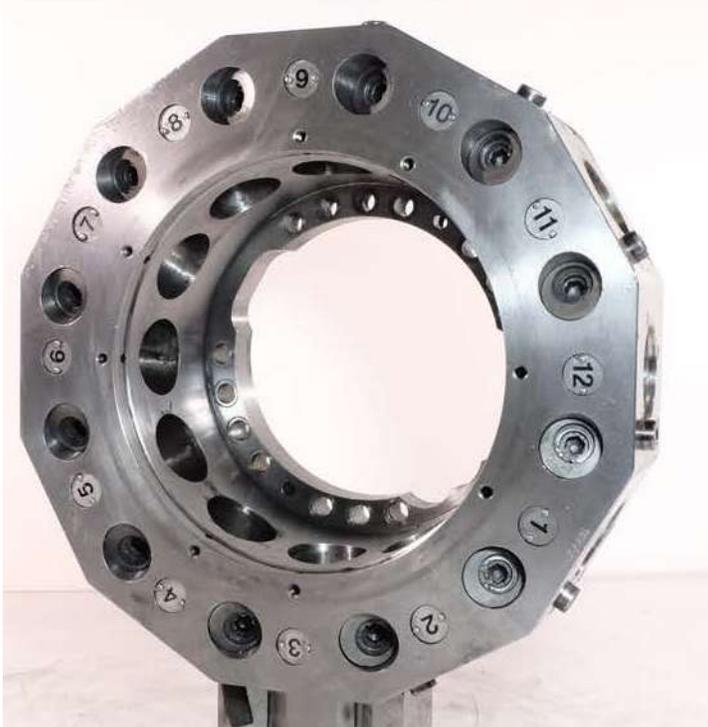
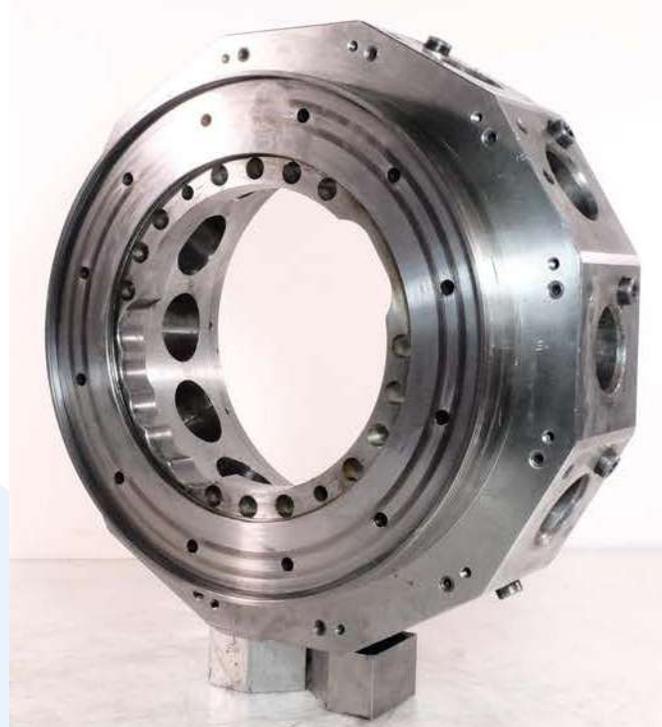
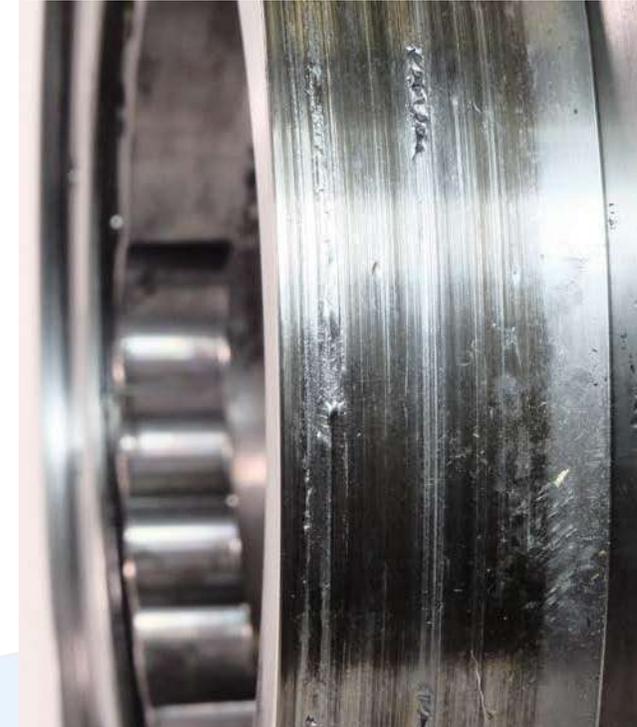
1.10 Диск инструментальный

Незначительный износ базующих поверхностей.
Задиры на вспомогательной поверхности.

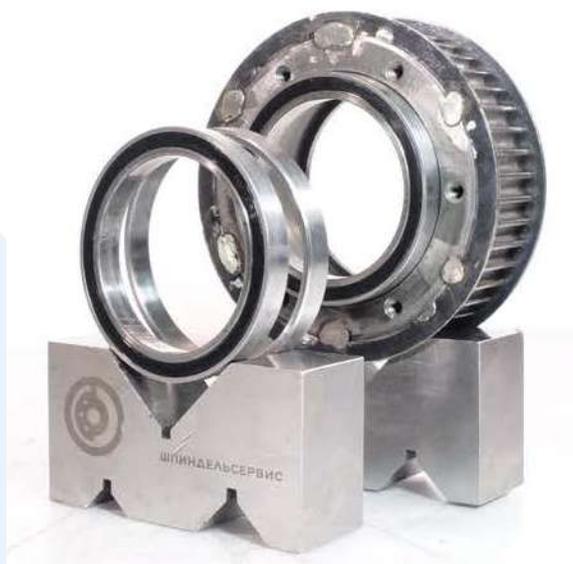
2.1 Ведомый шкив

Незначительный износ рабочей поверхности.
Одна из реборд приварена.
Защитные крышки подшипников деформированы.
Повышенный шум и вибрация при вращении.

- Замена уплотнений
- Замена подшипников
- Очистка от коррозии

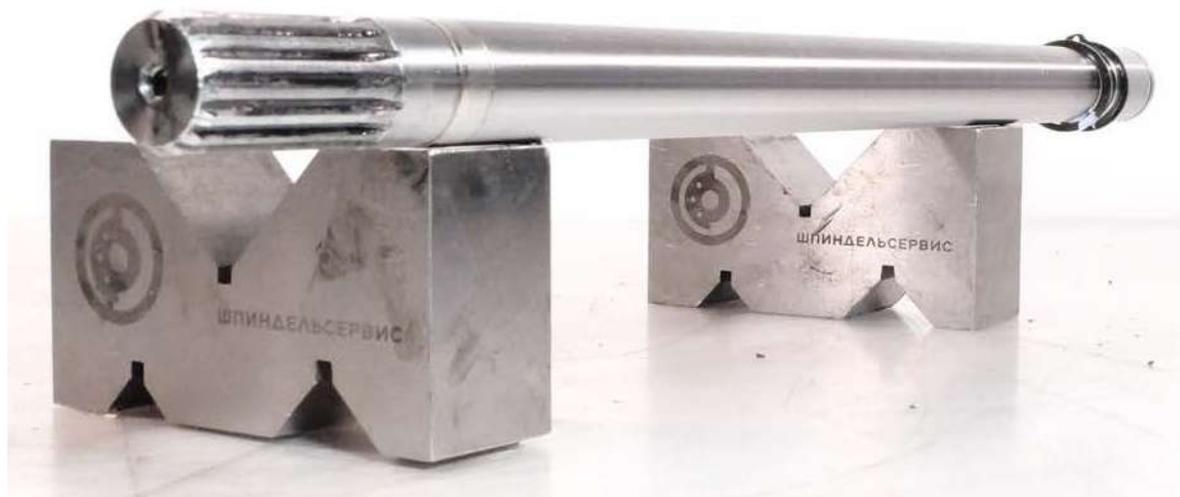
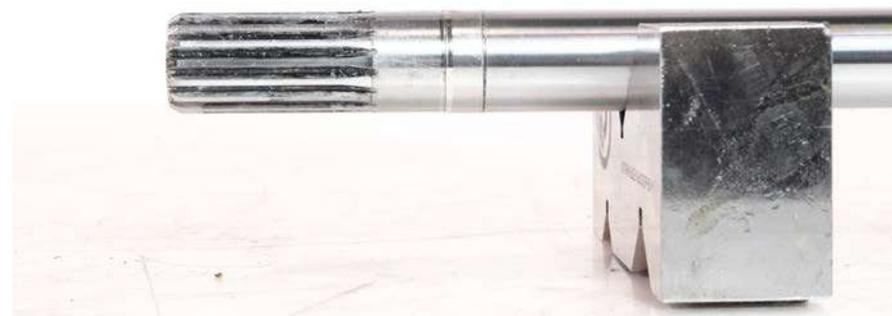
2.2 Вал

Незначительный естественный износ зубьев.
Выработка в области прилегания манжеты.

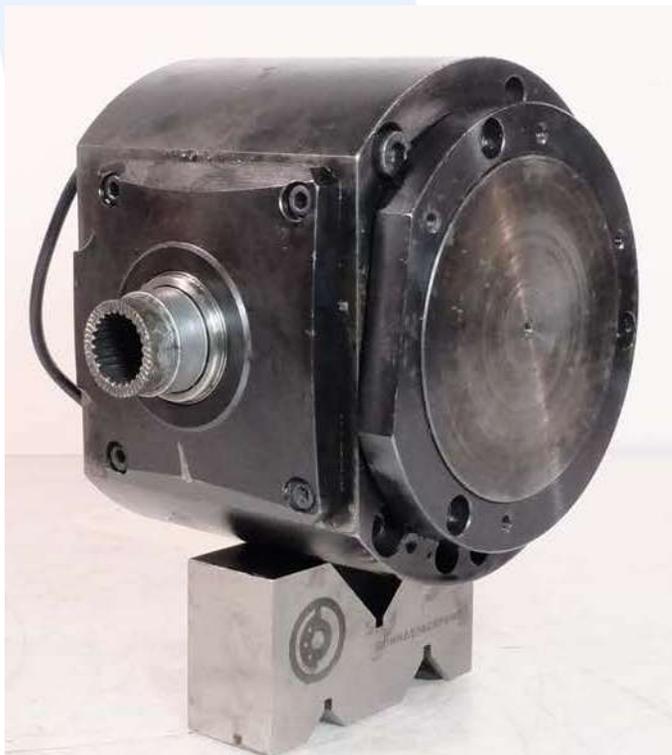
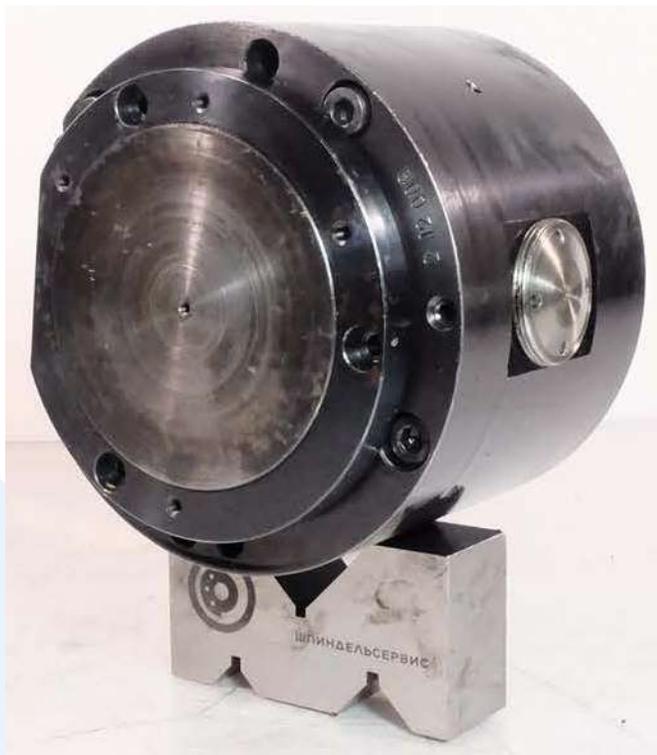
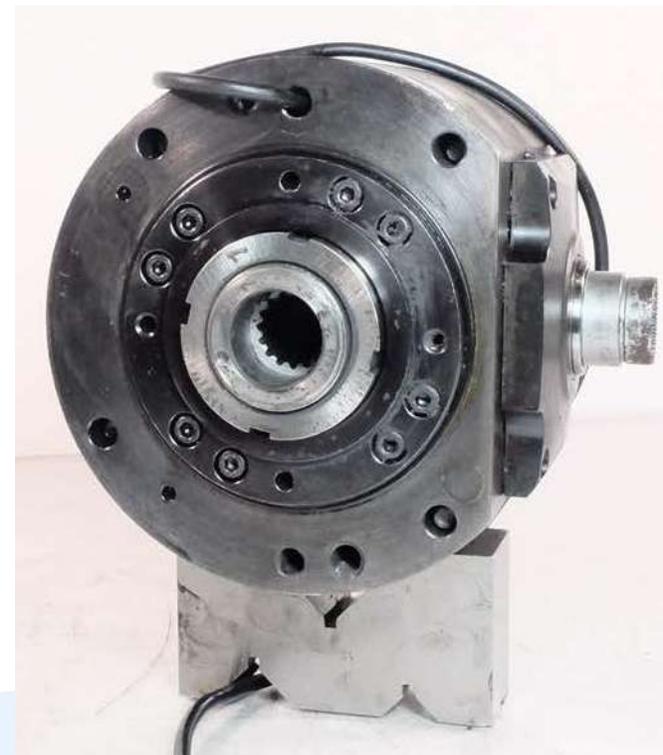
2.3 Приводная головка сборки

Без видимых повреждений и загрязнений.

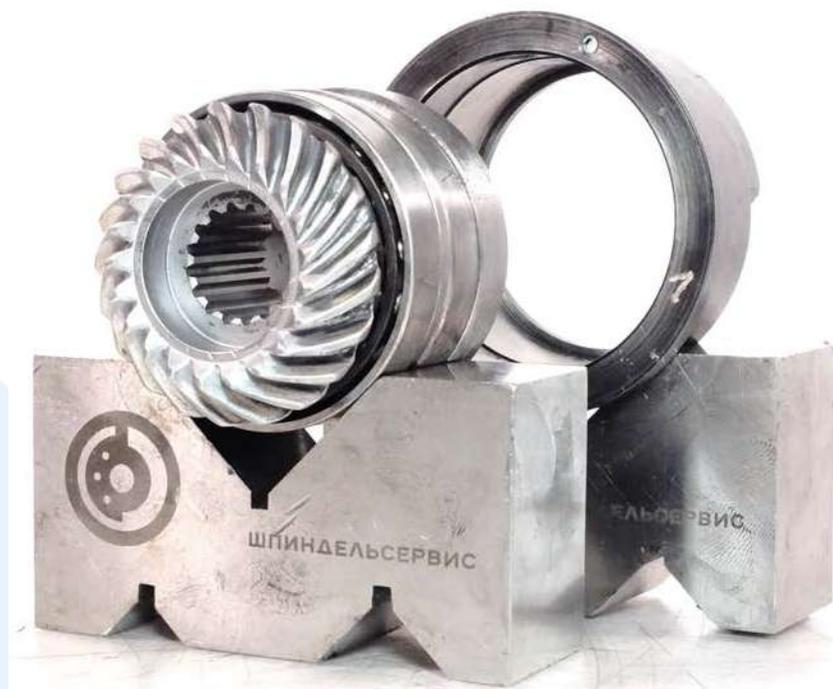
2.4 Ведущая шестерня приводной головки

Незначительный естественный износ зубьев.
Повышенный шум при вращении подшипников.

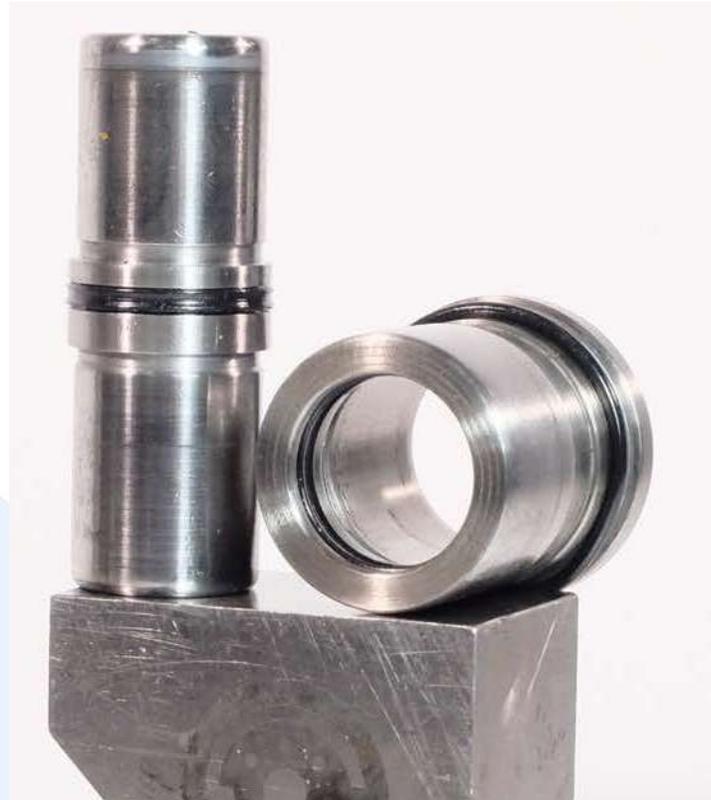
2.5 Цилиндр муфты привода инструмента

Поверхности без дефектов и коррозии.

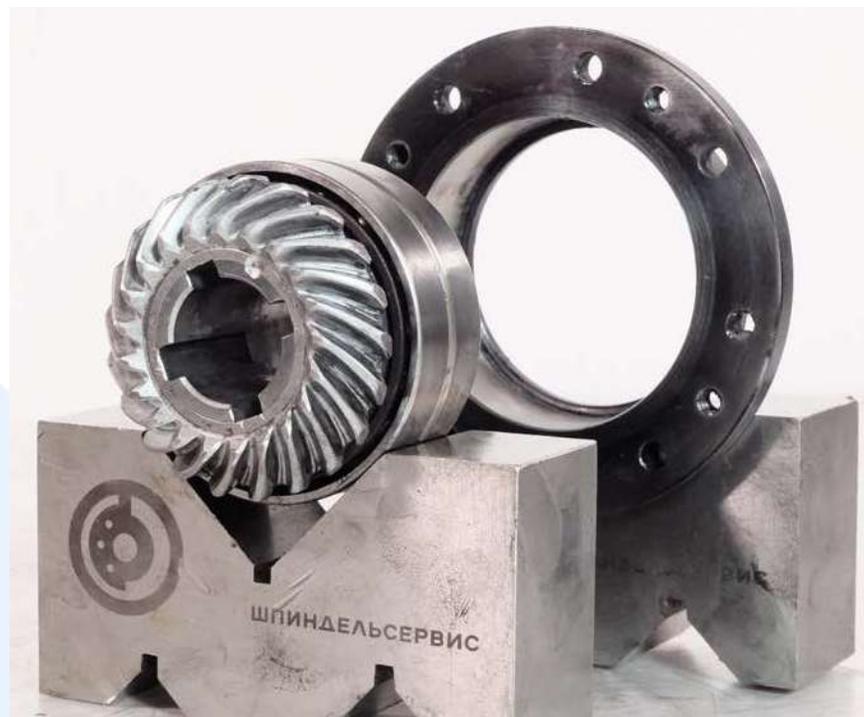
2.6 Зубчатое колесо приводной головки

Незначительный естественный износ зубьев.

Износ подшипников.

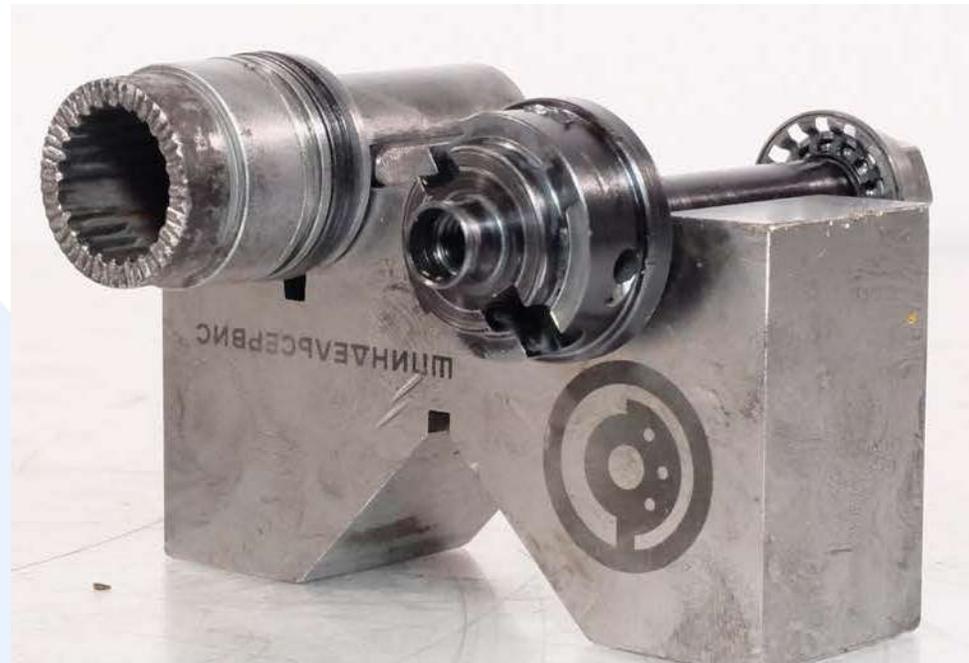
2.7 Муфта привода инструмента

Износ упорного подшипника.

Незначительная коррозия на базирующих и вспомогательных поверхностях.

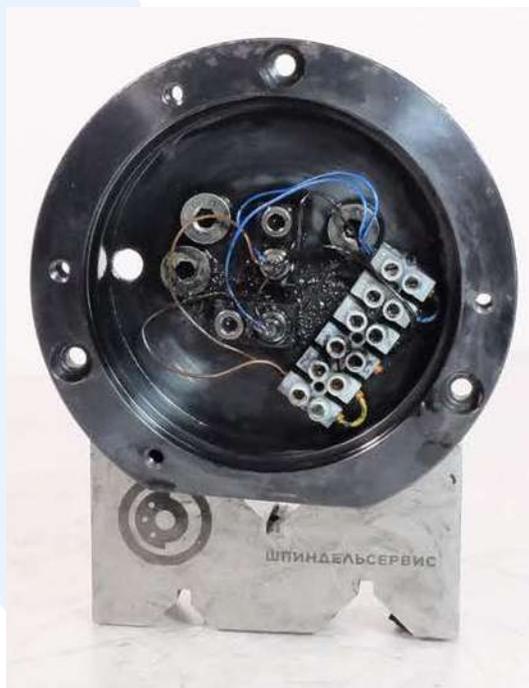
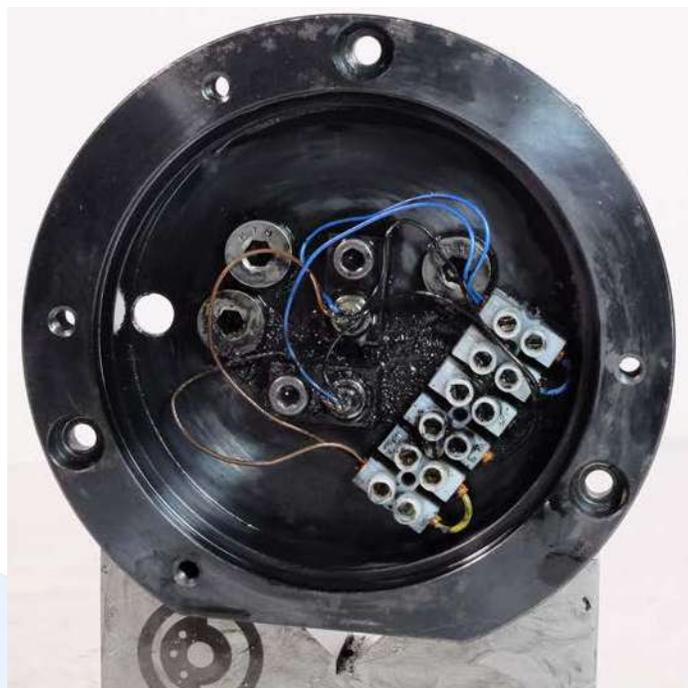
2.8 Датчики переключения муфты

Внутренняя полость заполнена СОЖ.

Коррозия неизолированных концов проводников и контактов.

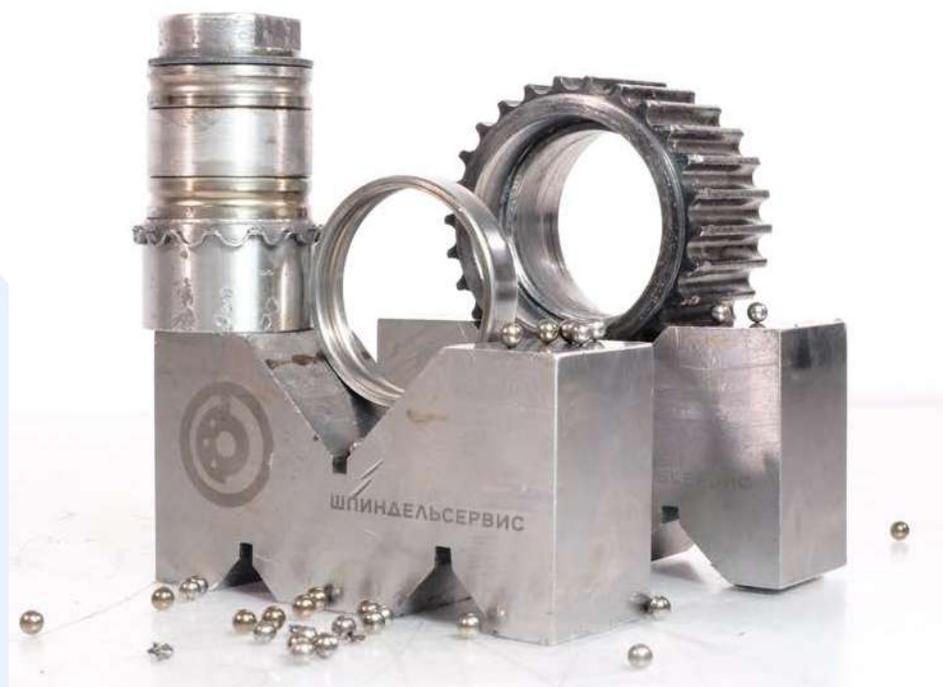
3. Натяжитель ремня

Подшипники разрушены.

Тела качения иррегулярной формы.

Сепараторы отсутствуют.

Посадочные места подшипников без повреждений.

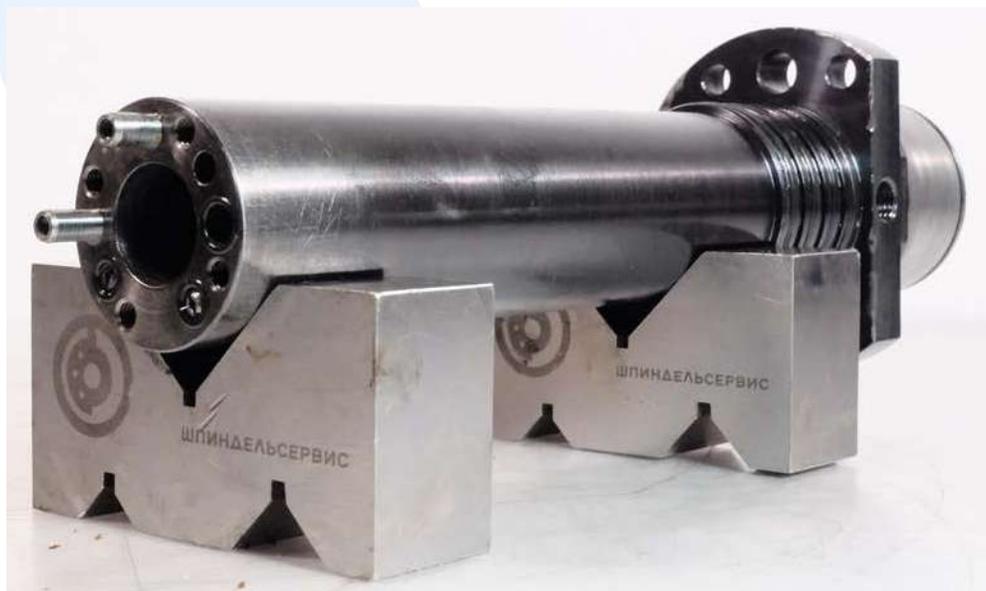
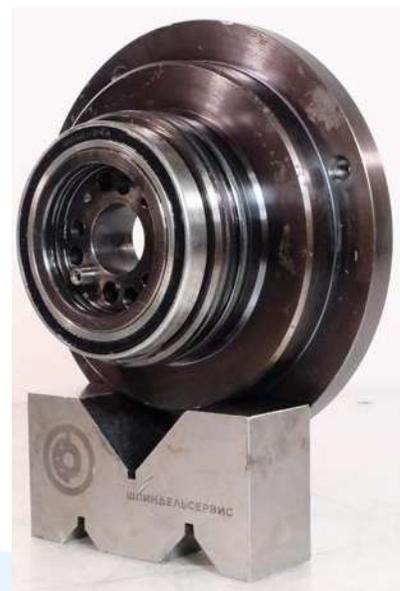
4. Ротационное уплотнение

Поверхности чистые, без коррозии и дефектов.

Подшипники с деформированными защитными крышками.

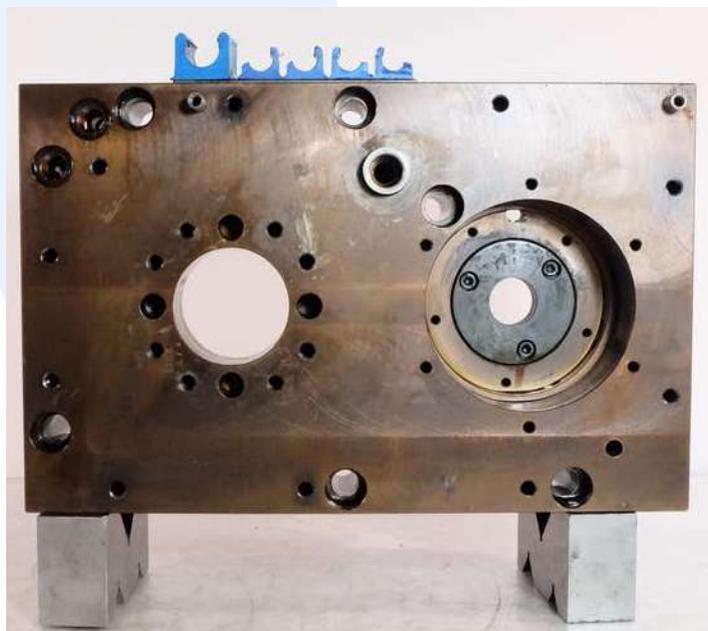
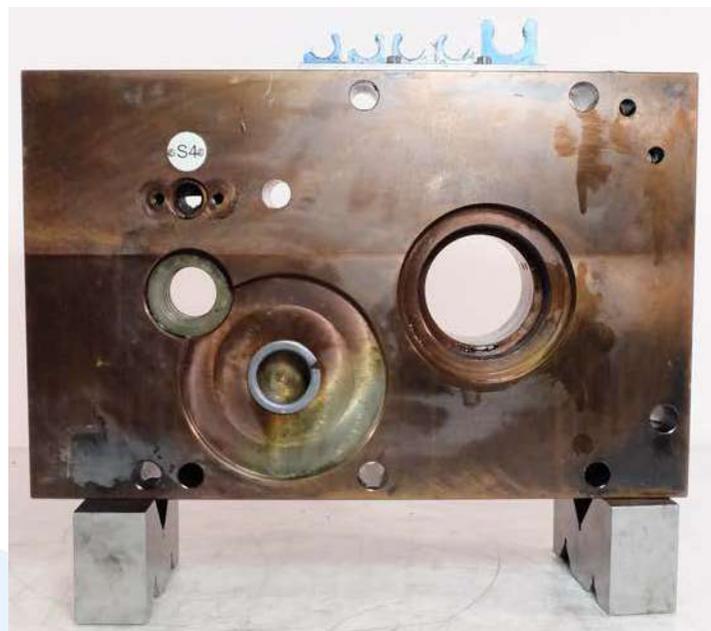
5. Задняя крышка

Без повреждений.
Износ манжеты.
