Отчет об инспекции револьверной головки

Hardinge, HT 160 SV, #A0283

Отчёт подготовлен:
ООО «Шпindelь-сервис»,
Антюхов Д.В.

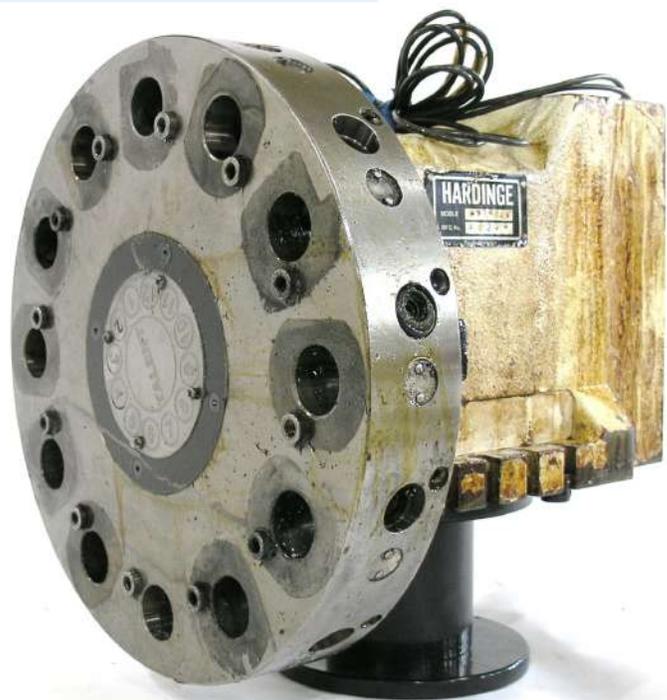
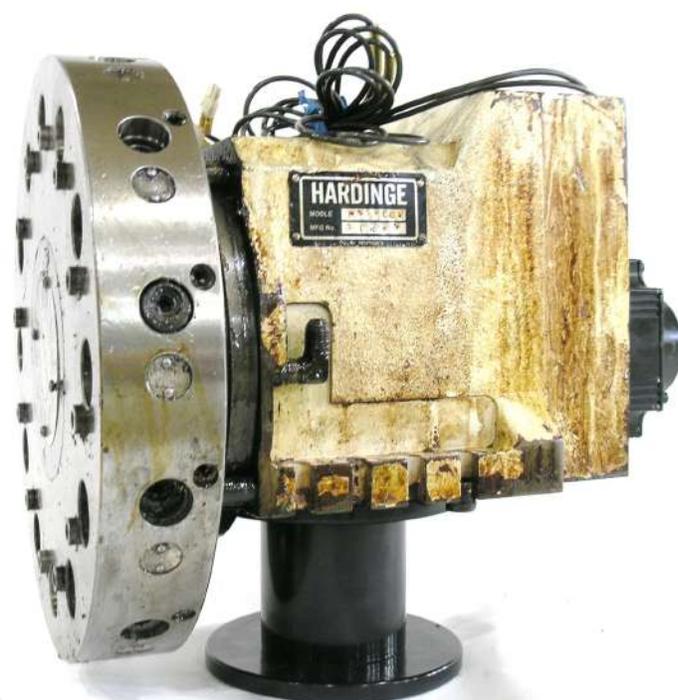
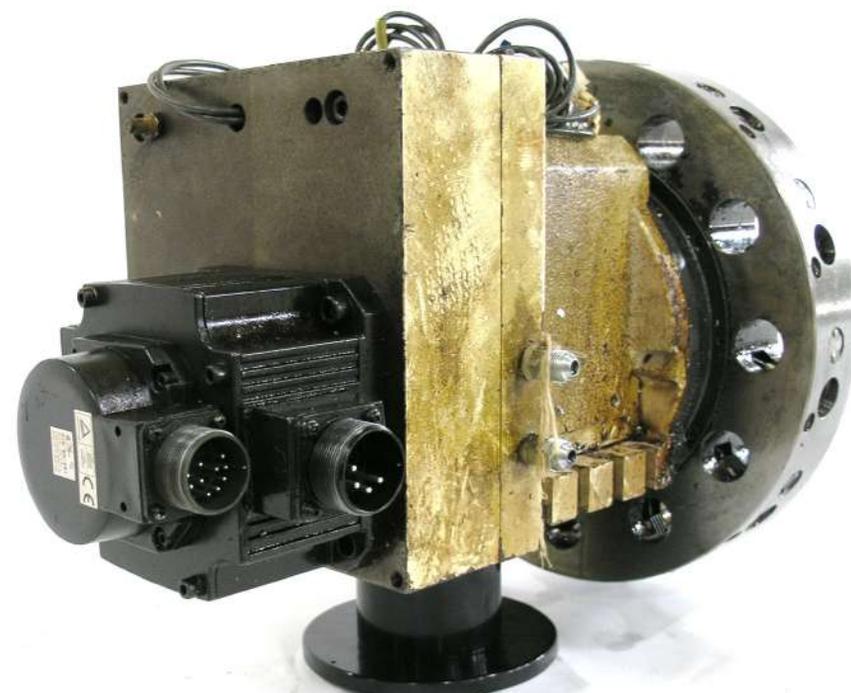
1.1 Корпус

Без повреждений. Локальная незначительная коррозия.

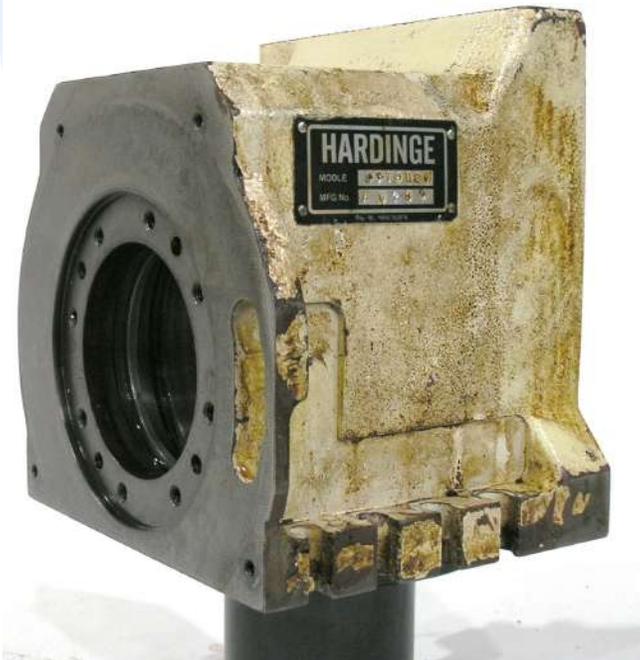
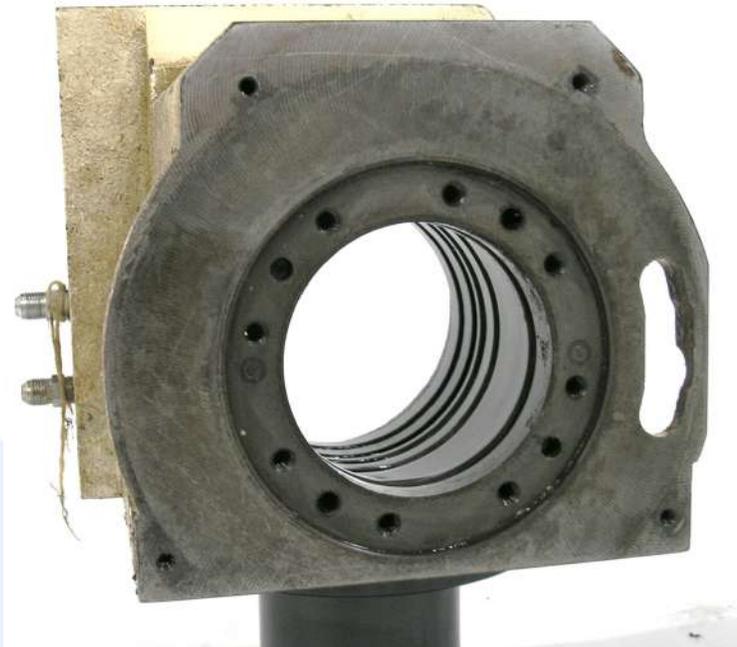
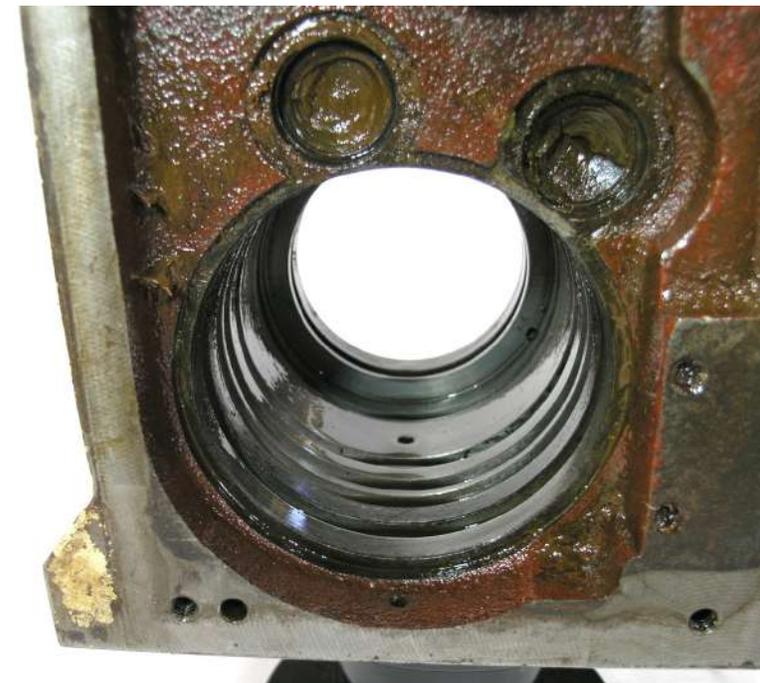
1.2 Задняя стенка цилиндра

Без критичных повреждений.
Коррозия на вспомогательных поверхностях.

- Параметры Хиртового зацепления нарушены
- Точность/повторяемость позиционирования не может быть обеспечена
- Требуется замена/ремонт деталей Хиртового зацепления
- Требуется замена уплотнений
- Требуется очистка деталей от продуктов коррозии и загрязнений.

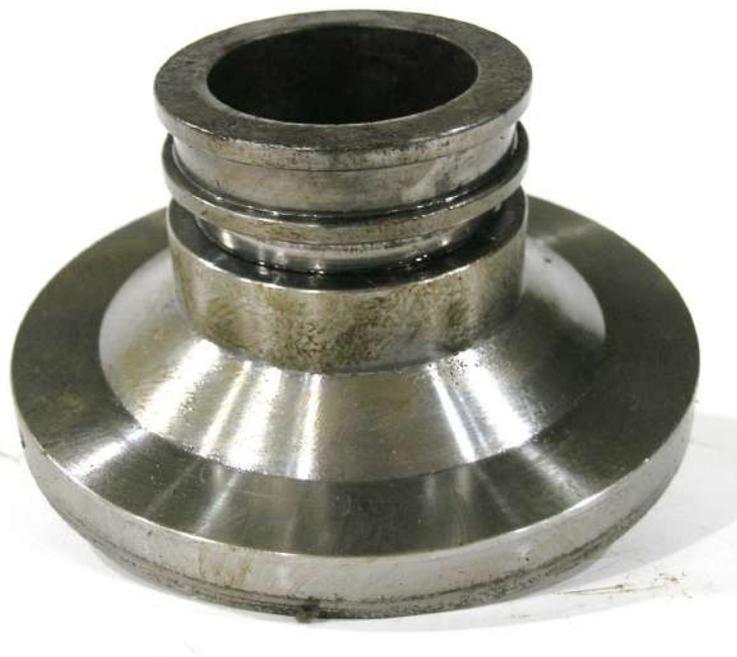
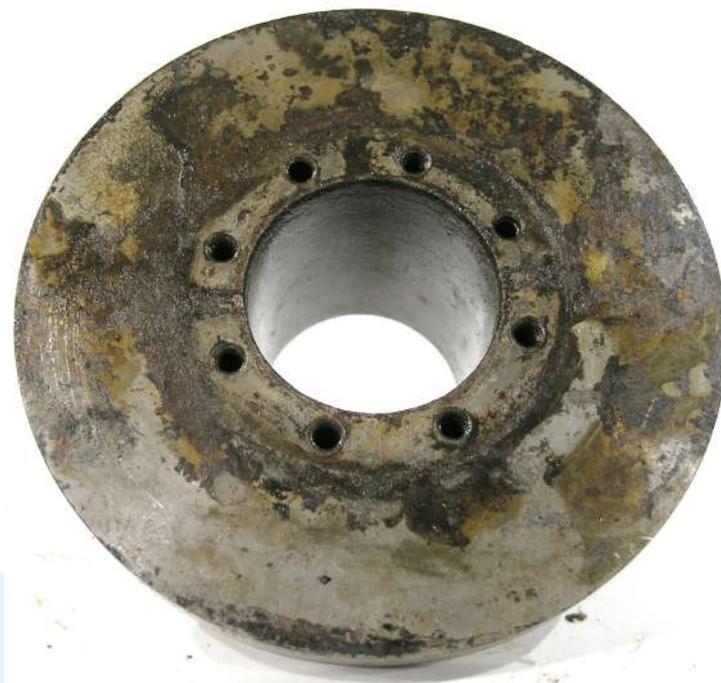
1.3 Поршень с замыкающим хиртом

Коррозия на вспомогательных поверхностях зубьев.
Неравномерный износ зубьев. Сплошная коррозия рабочей поверхности на части зубьев.
Локальная коррозия на уплотняемом диаметре поршня.

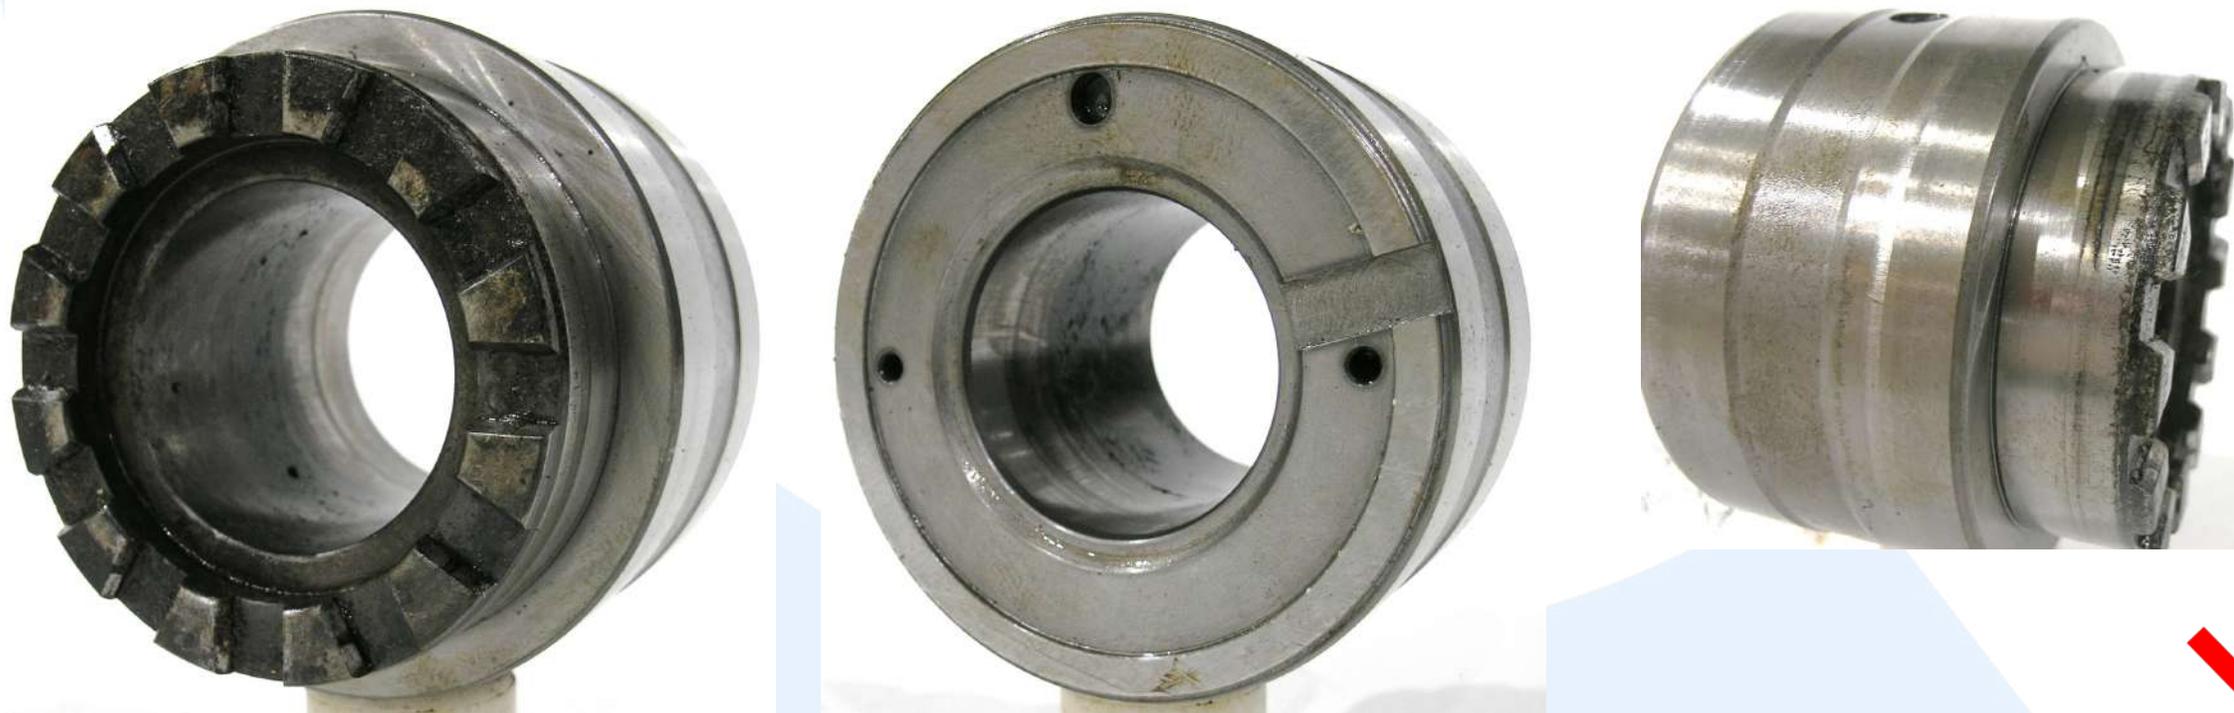
1.4 Базирующий хирт.

Коррозия вспомогательных поверхностей зубьев хирта.
Часть зубьев со сплошной коррозией рабочих поверхностей.
Следы естественного износа дорожки качения подшипника.

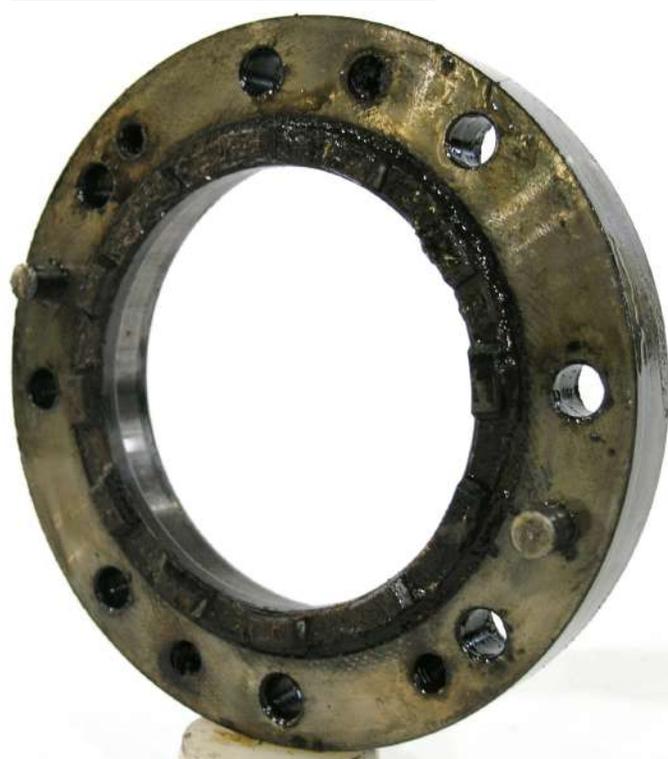
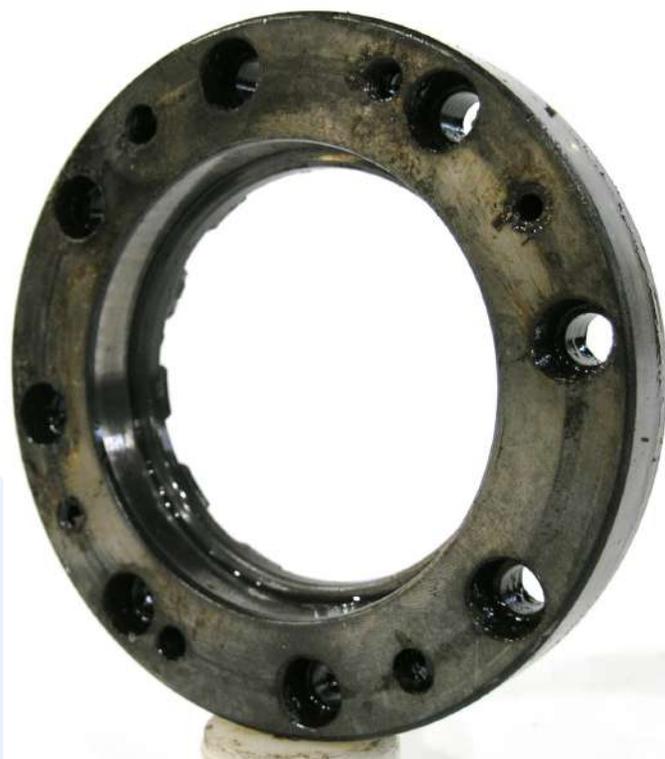
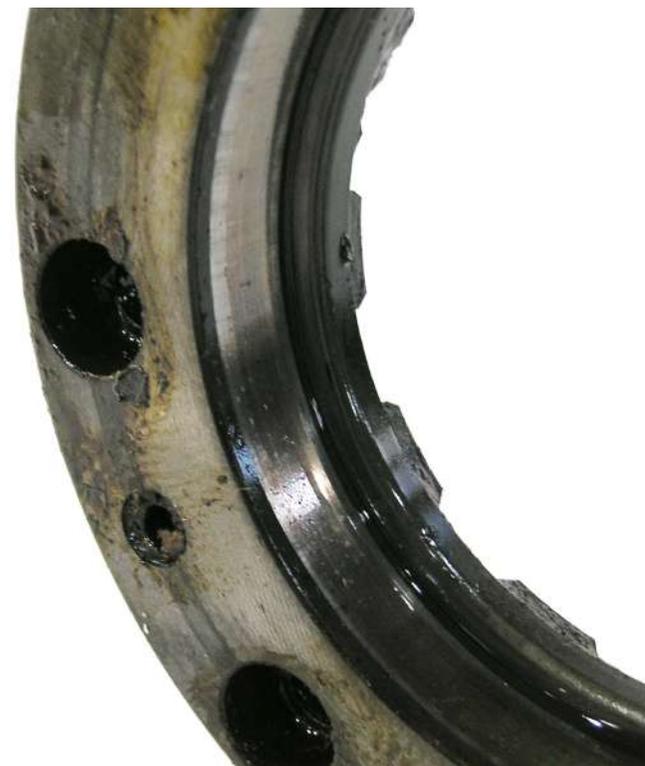
1.5 Подвижный хирт.

Коррозия вспомогательных поверхностей зубьев хирта.
Локальная коррозия рабочих поверхностей зубьев хирта.
Канавки лабиринтного уплотнения заполнены отложениями СОЖ.
Низкая шероховатость плоскости сопряжения с базирующим хиртом.
