Отчёт об инспекции

Winkelfraskopf WFS 250 B20-40

26.09.2019

Серийный номер: 19400

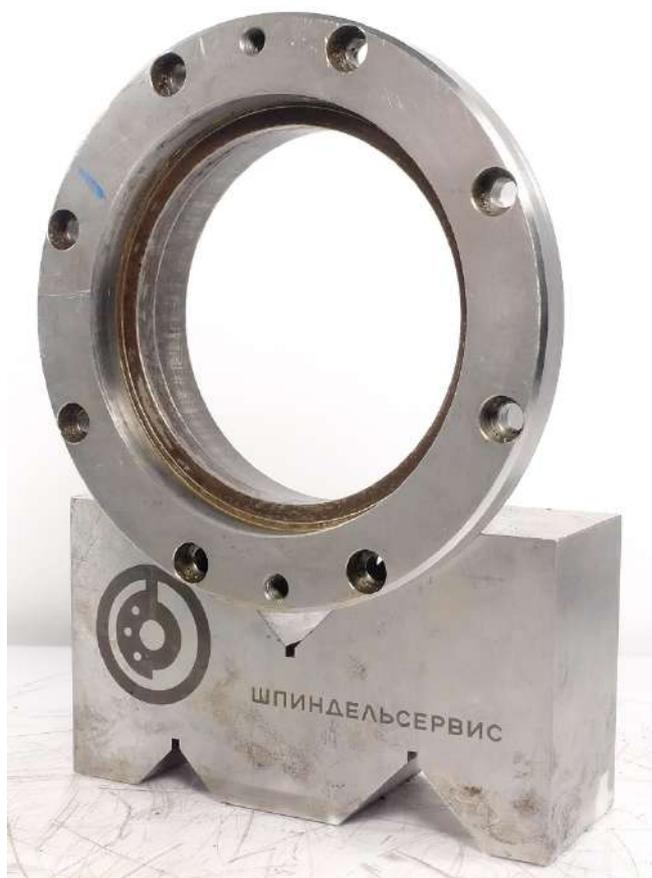
Стакан передней опоры

Механические повреждения отсутствуют.

Чрезмерное загрязнение.

- Промывка и очистка деталей ШУ;
- Установка новых прецизионных подшипников;
- Ремонт или замена вала;
- Обкатка ШУ.

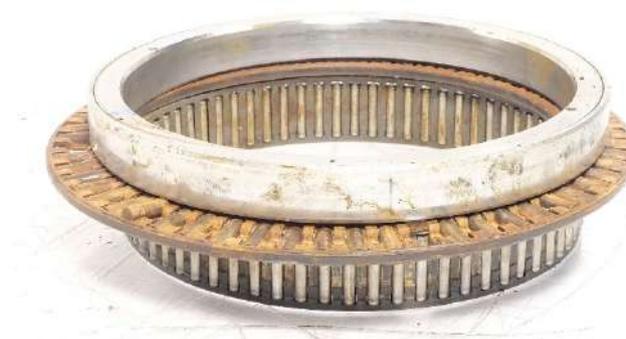
Подшипники передней опоры

Состояние подшипников – неудовлетворительное.

Тест на вращение не проходили, т.к. ШУ заклинил.

Чрезмерная коррозия.

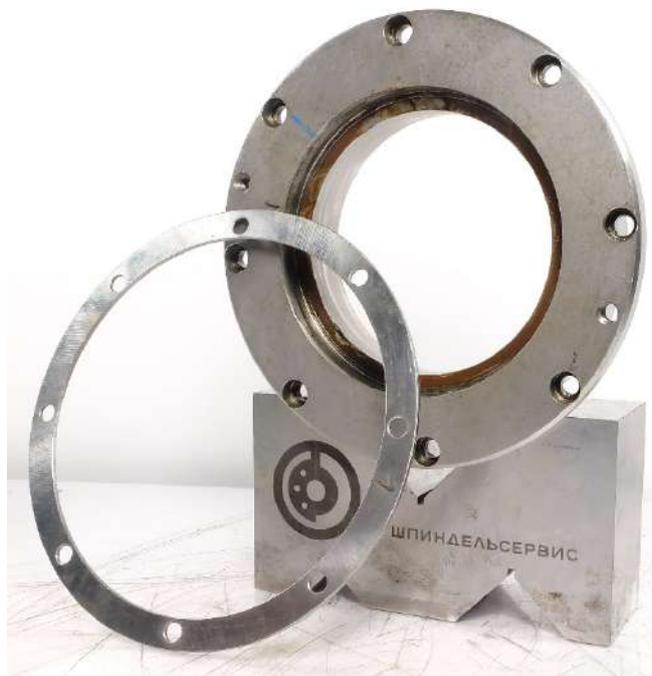
Стакан задней опоры

Механические повреждения отсутствуют.

Чрезмерное загрязнение.

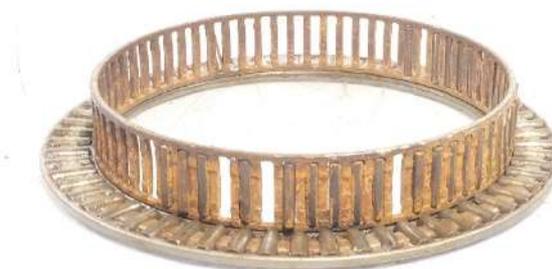
Подшипники задней опоры

Состояние подшипников – неудовлетворительное.

Тест на вращение не проходили, т.к. ШУ заклинил.

Чрезмерная коррозия.

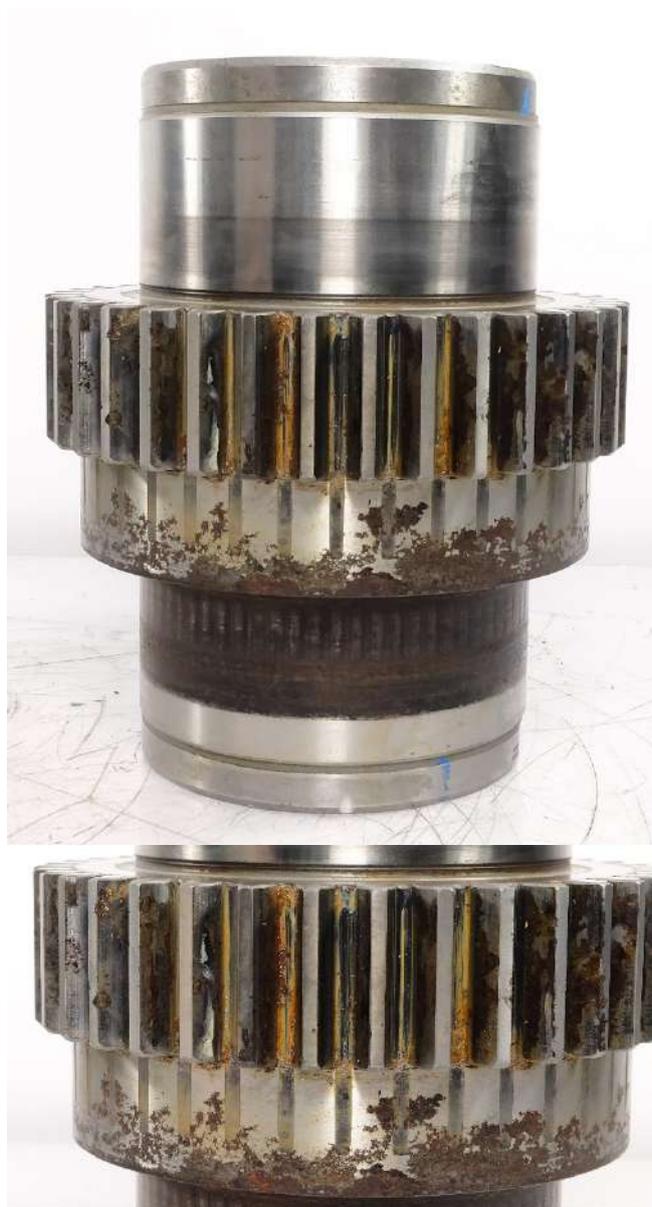
Вал ШУ

Чрезмерная фреттинг-коррозия
на шестерни.

Чрезмерная фреттинг-коррозия
на валу.

Состояние посадочных
поверхностей под подшипники –
неудовлетворительно.

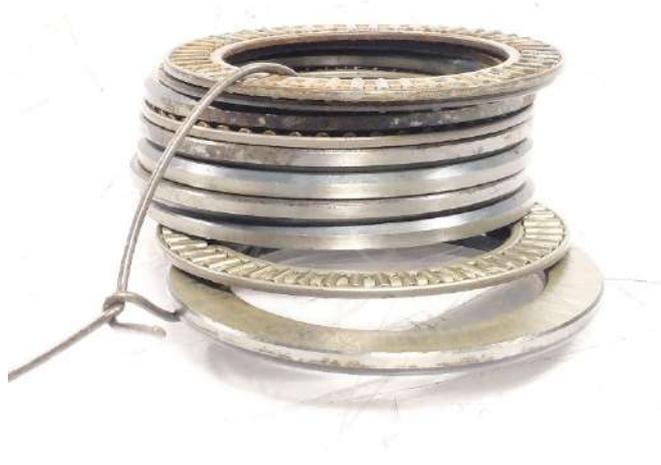
Подшипники

В полости ШУ находилась связка подшипников.
