## Отчёт об инспекции

Шпиндельный узел:

Waldrich

VS 7000225

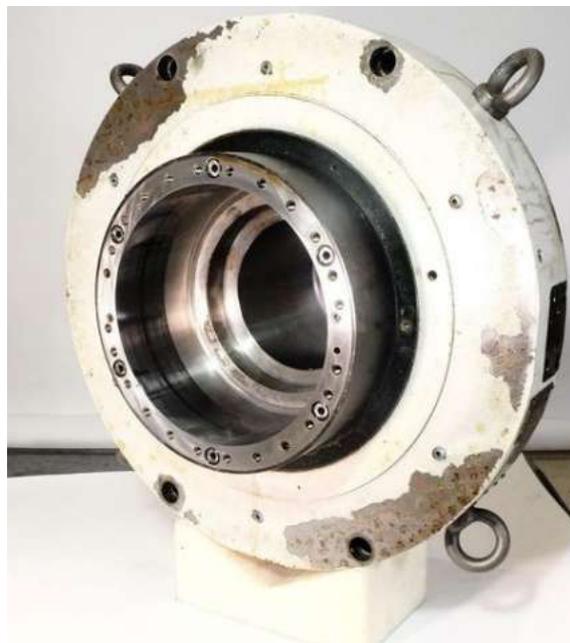
### Стакан передней опоры

Присутствуют незначительные  
вмятины на фаске.

На работоспособность не влияет.

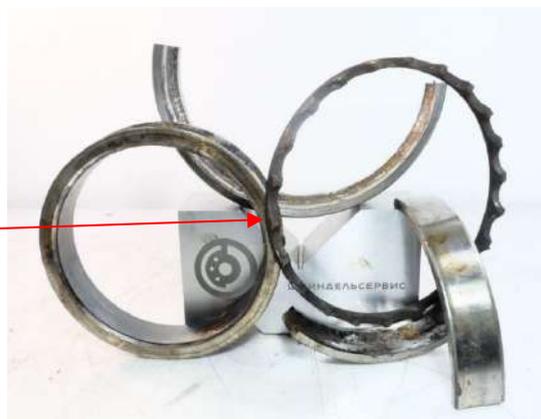
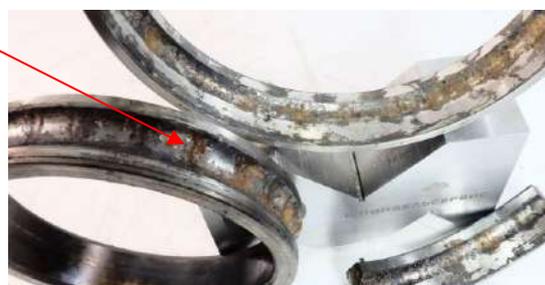
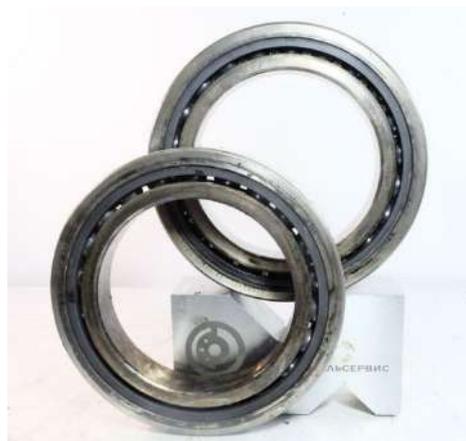
### Подшипники передней опоры

Тест на вращение не проходили,  
т.к. ШУ заклинил.

Подшипники сгорели.

Сепаратор разрушен.

Чрезмерная коррозия дорожек  
качения подшипников.

Присутствуют следы попадания  
СОЖ в подшипники.

- Промывка и очистка деталей ШУ;
- Установка новых прецизионных подшипников;
- Рекомендуется замена пружин системы фиксации;
- Слесарные работы по восстановлению резьбы на валу;
- Замена уплотнений гидроцилиндра;
- Обкатка ШУ.

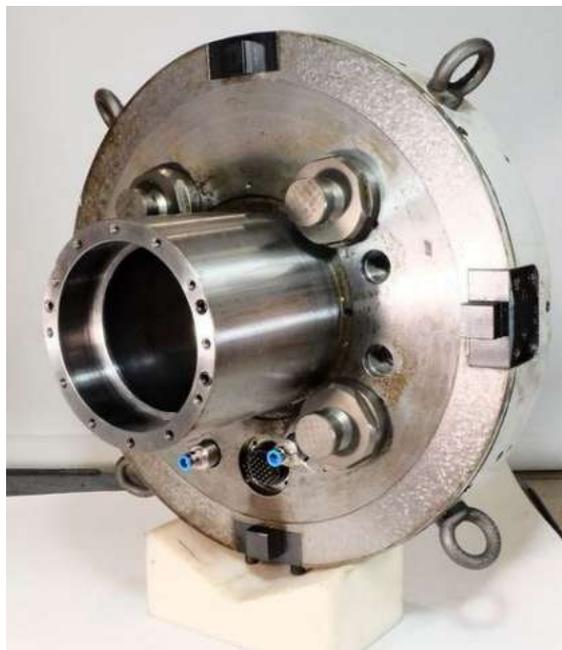
**Стакан задней опоры**

Присутствуют незначительные  
локальные задиры.

На работоспособность не влияет.

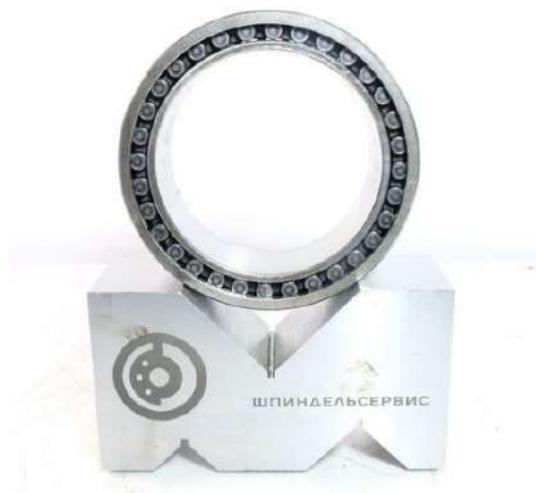
**Подшипники задней опоры**

Тест на вращение не проходили,  
т.к. ШУ заклинил.

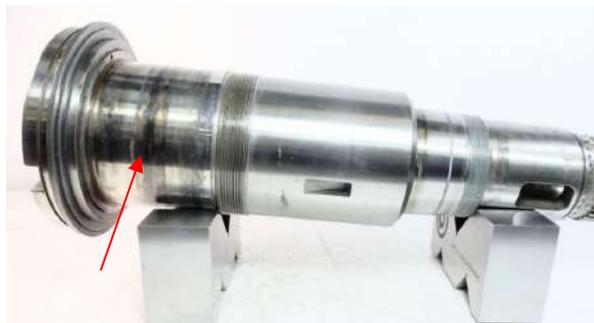
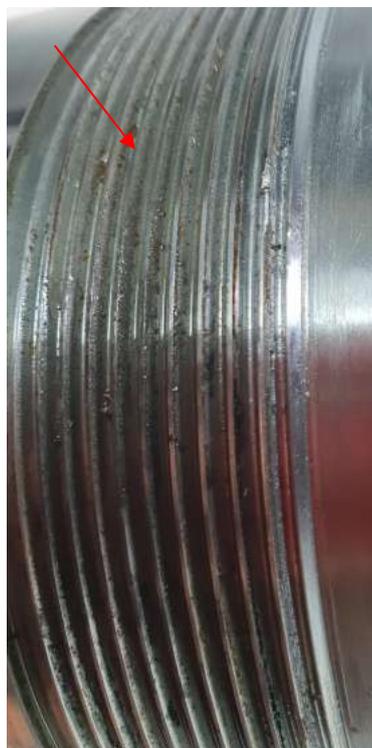
## Вал ШУ

Биение торца вала под переднюю опору – 1 мкм.

Биение торца вала под заднюю опору – 2 мкм.

Радиальное биение внутри конуса – 2 мкм.

Радиальное биение на 50 мм – 2 мкм.

Радиальное биение на 250 мм – 6 мкм.

Присутствуют следы сгорания подшипников на посадочной поверхности передней опоры.

Геометрические параметры резьбы вне поля допуска.

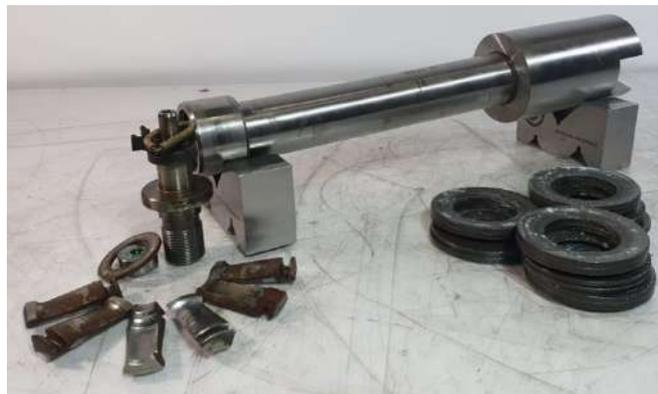
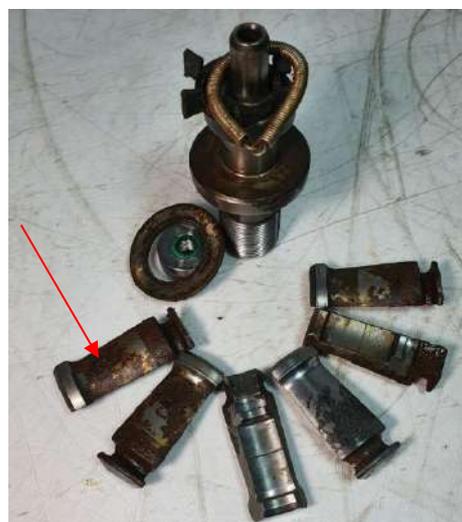
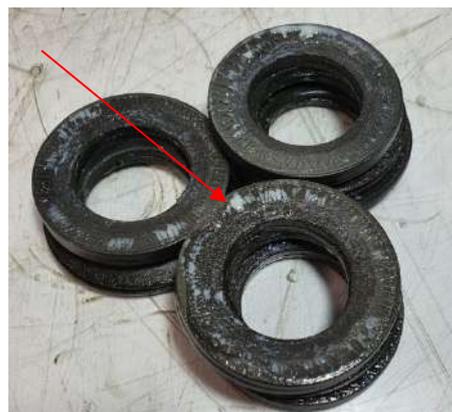
## Система фиксации инструмента

Усилие зажима системы фиксации – 33,0 кН.

Состояние штока – удовлетворительно.

Состояние цанги – удовлетворительно.

Присутствуют следы попадания СОЖ в систему фиксации.  
Коррозия на лепестках.

Состояние пружин – удовлетворительно.

Присутствуют следы выработки.  
Остаточный ресурс неизвестен.

**Рекомендуется проверить подачу СОЖ в станке, т.к. присутствуют следы попадания СОЖ в детали ШУ.**
