Отчёт об инспекции

Шпиндельный узел:
СТХ 510 eco

Дата:
27.06.2017

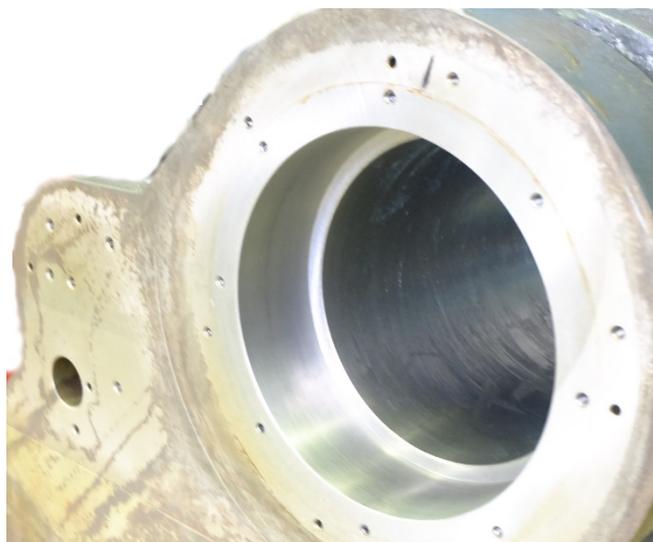
Стакан передней опоры

Механические повреждения отсутствуют.

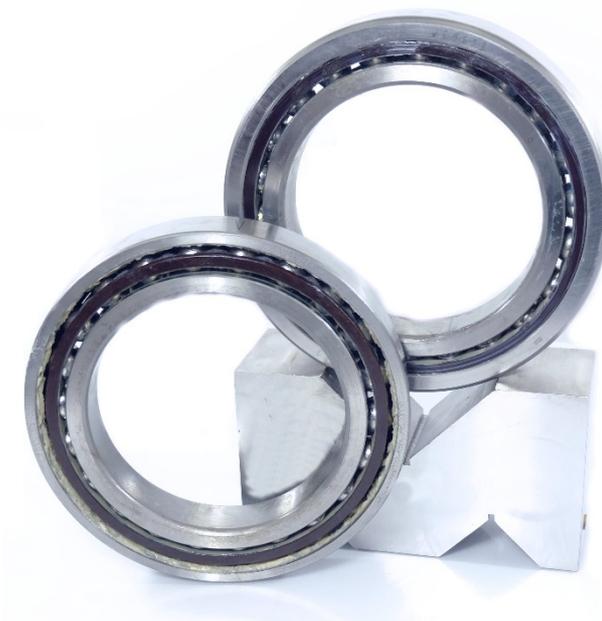
Подшипники передней опоры

Механические повреждения отсутствуют.

Шум при вращении.

- Шум при вращении подшипников передней и задней опоры;
- Коррозия на переднем торце вала.

- Промывка и очистка деталей ШУ;
- Установка новых прецизионных подшипников;
- Шлифовка вала;
- Замена уплотнений;
- Обкатка ШУ.

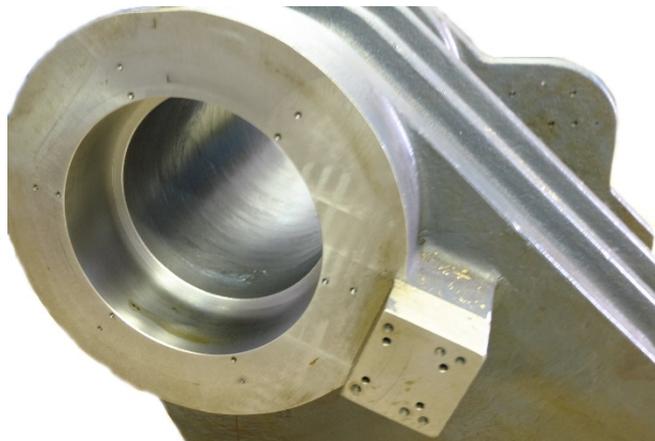
Стакан задней опоры

Механические повреждения отсутствуют.

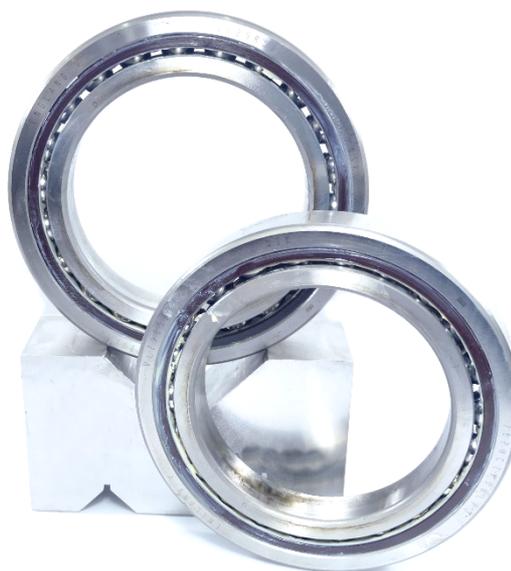
Подшипники задней опоры.

Механические повреждения отсутствуют.

Шум при вращении.

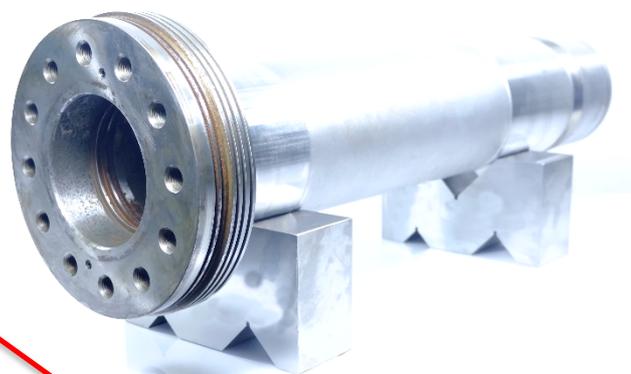
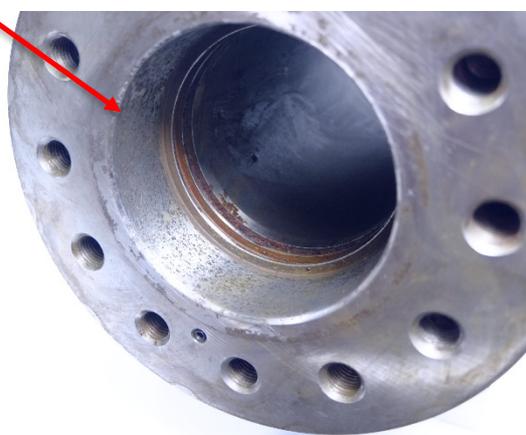
Вал ШУ

Механические повреждения отсутствуют.

Коррозия на переднем торце и внутренней цилиндрической поверхности вала.

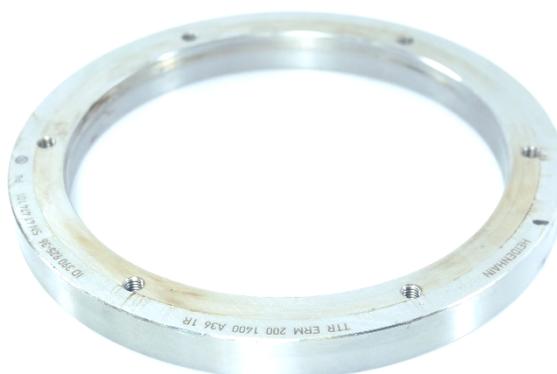
Колесо энкодера

Механические повреждения отсутствуют.
