## Отчёт об инспекции

Шпиндельный узел:

Mori Seiki NTX 1000

02.11.2018

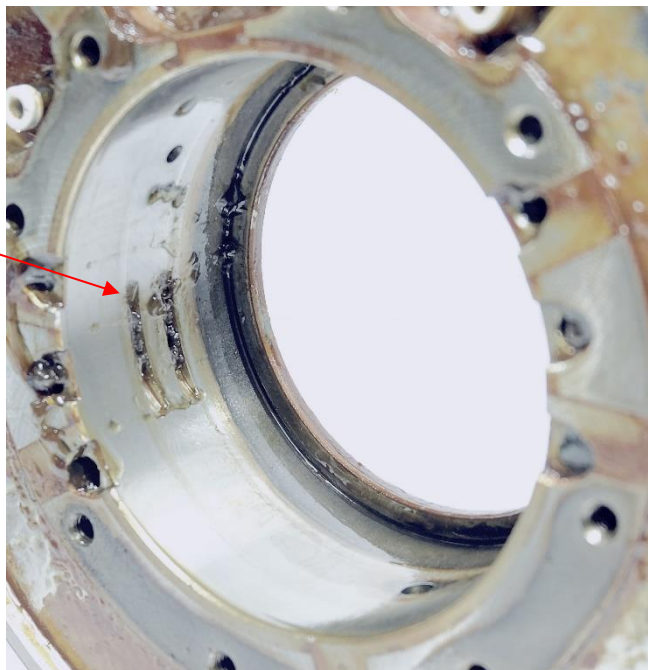
### Стакан передней опоры

Механические повреждения отсутствуют.

Каналы подачи смазки «масло-воздух» забиты.

- Промывка и очистка деталей ШУ;
- Установка новых прецизионных подшипников;
- Замена вала ШУ;
- Рекомендуется замена ротационного механизма;
- Замена полного комплекта уплотнений;
- Необходима разборка и заправка газом системы фиксации инструмента;
- Обкатка ШУ.

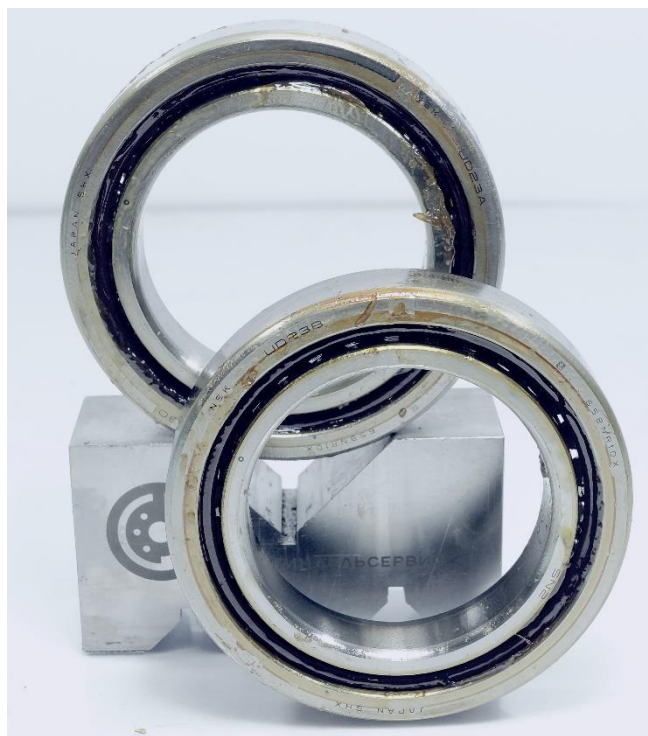
### Подшипники передней опоры

Шум при вращении.

Чрезмерное загрязнение.

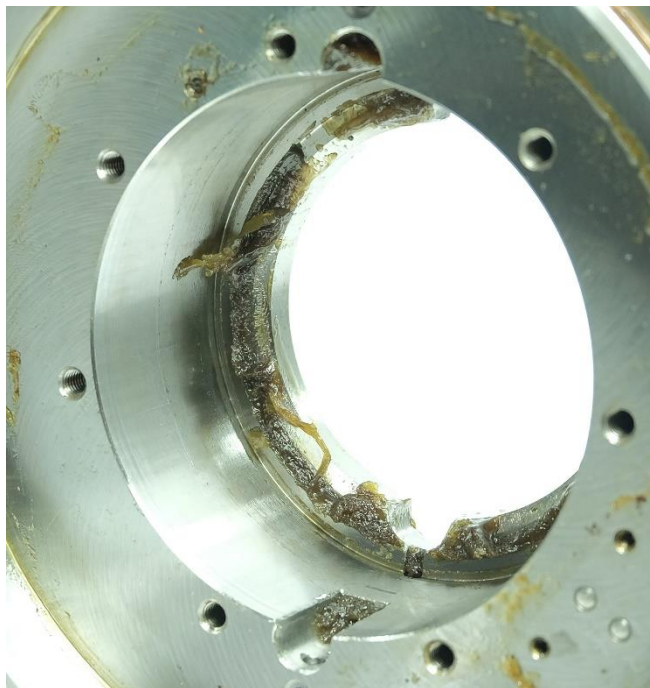
### Стакан задней опоры

Механические повреждения отсутствуют.

Чрезмерное загрязнение.

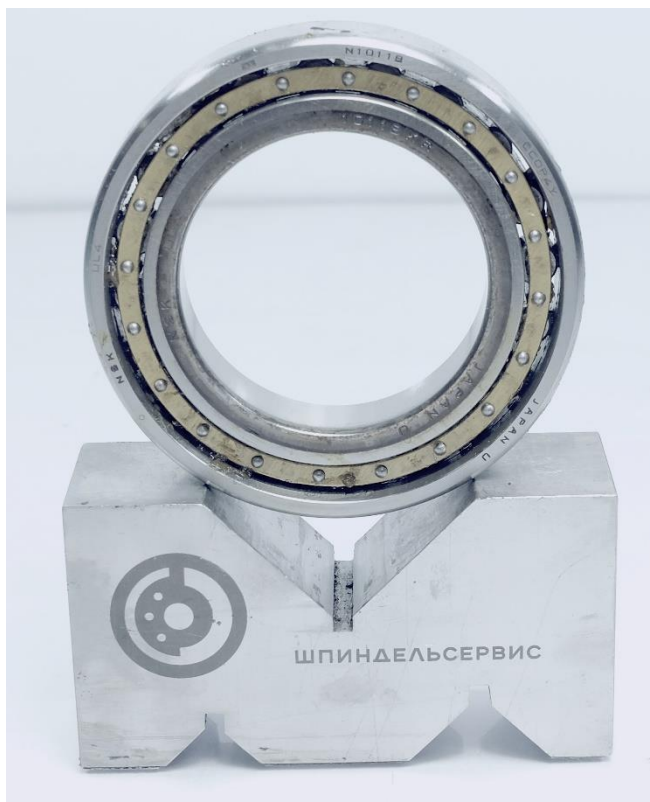
### Подшипники задней опоры

Шум при вращении.

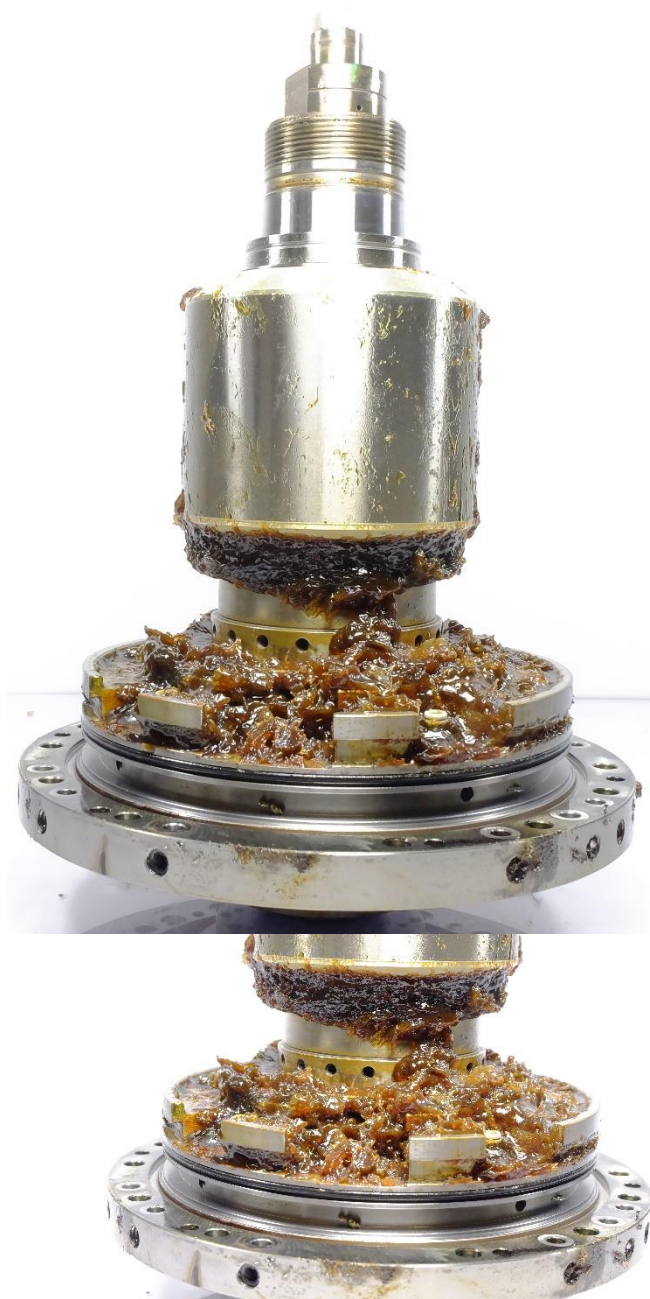
Картридж ШУ

Чрезмерное загрязнение.

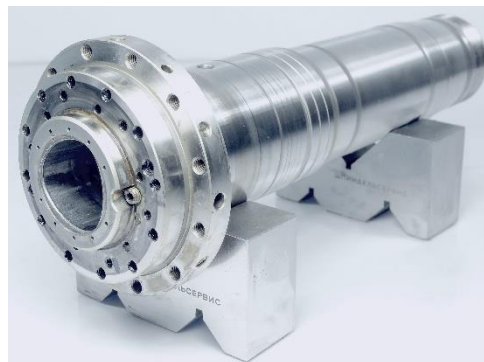
Биение торца вала под  
переднюю опору – 2 мкм.

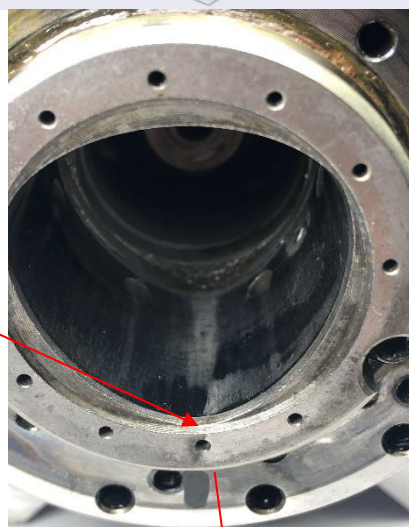
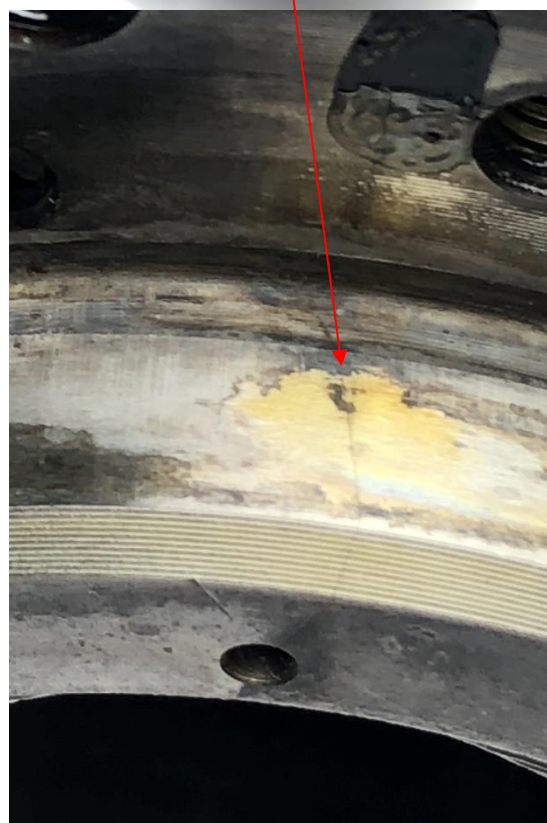
Осевое биение у конуса – 6 мкм.

Трещина.

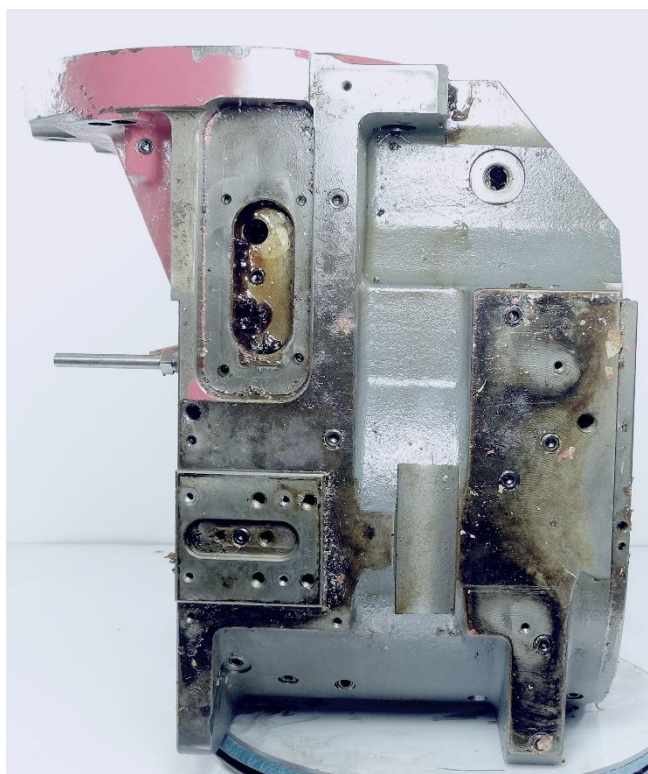
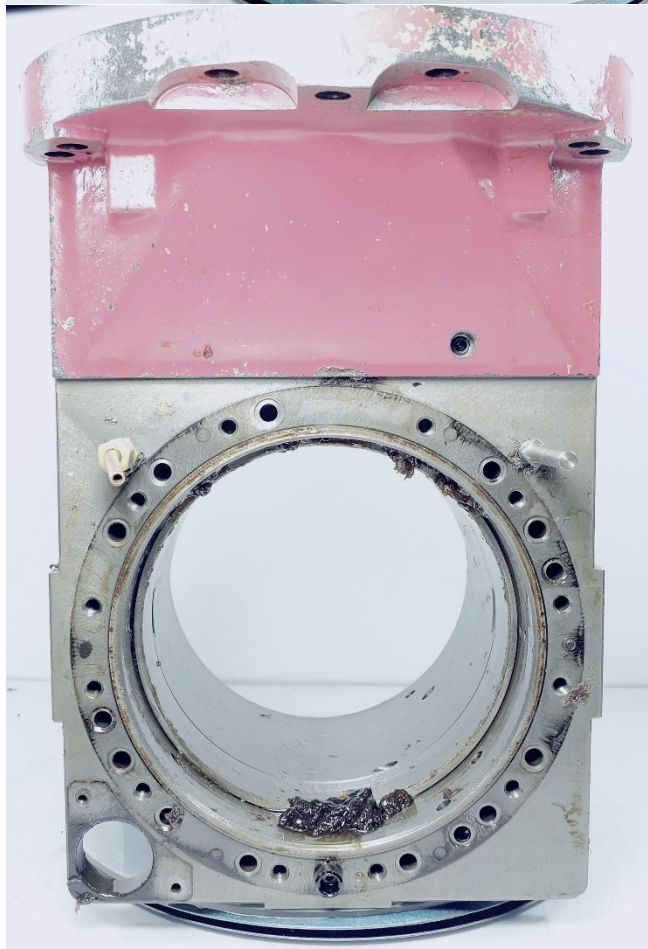
## Корпус

Чрезмерное загрязнение.

Каналы забиты.

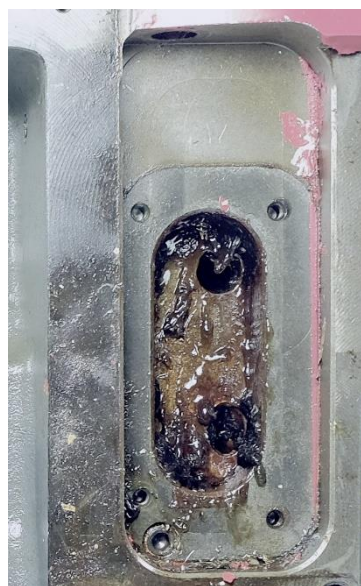
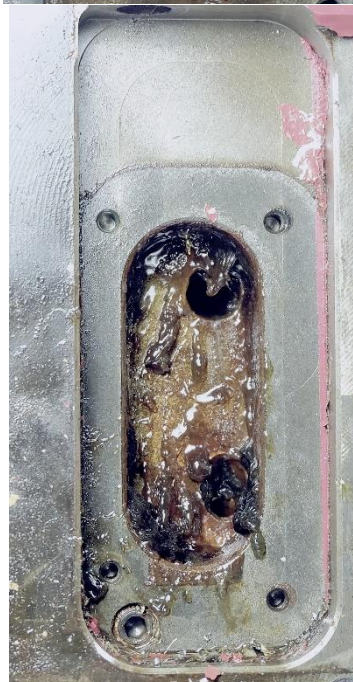
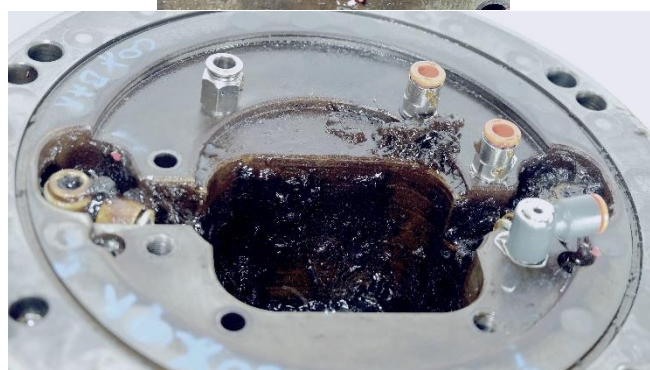
Чрезмерное загрязнение.

Каналы забиты.

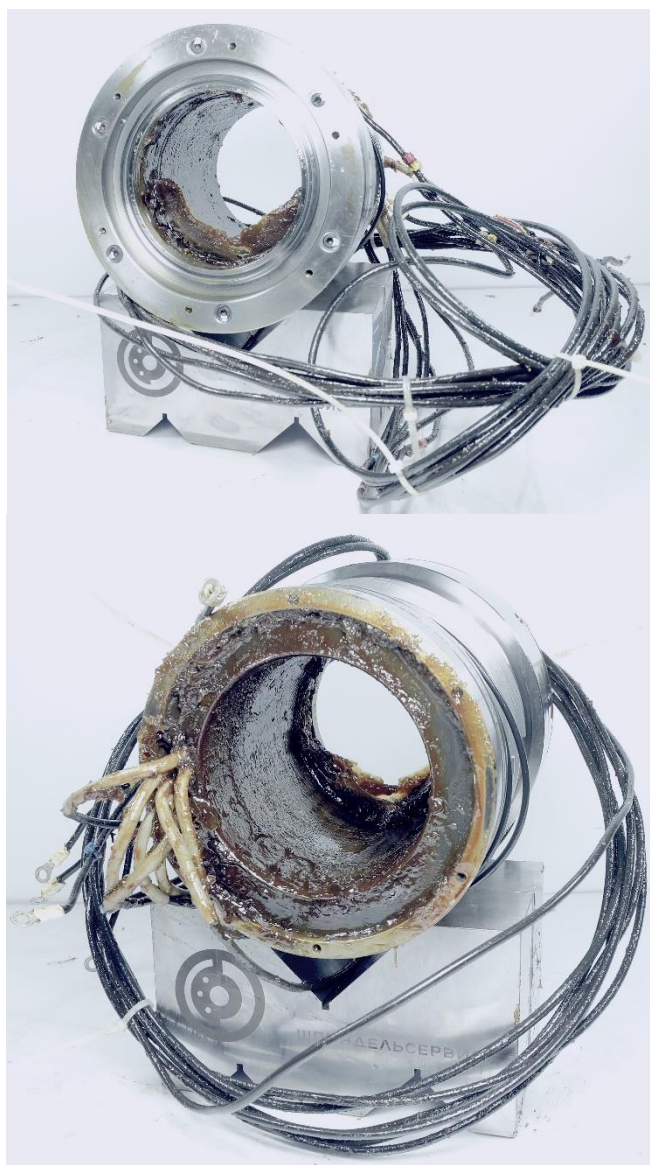
## Статор

Электрические параметры  
статора в поле допуска.

Чрезмерное загрязнение.

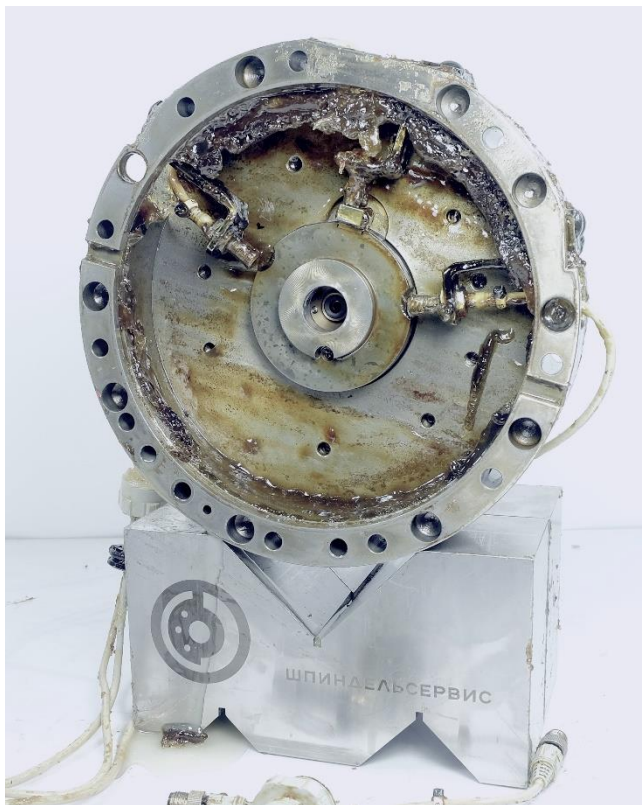
## Гидроцилиндр

Гидроцилиндр исправен.

Чрезмерное загрязнение.

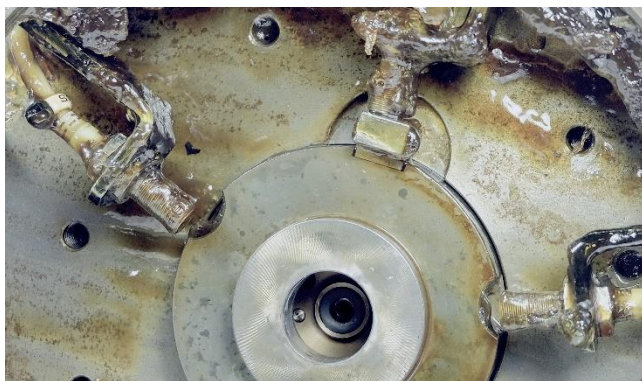
## Датчики смены инструмента

Датчики исправны.

Чрезмерное загрязнение.

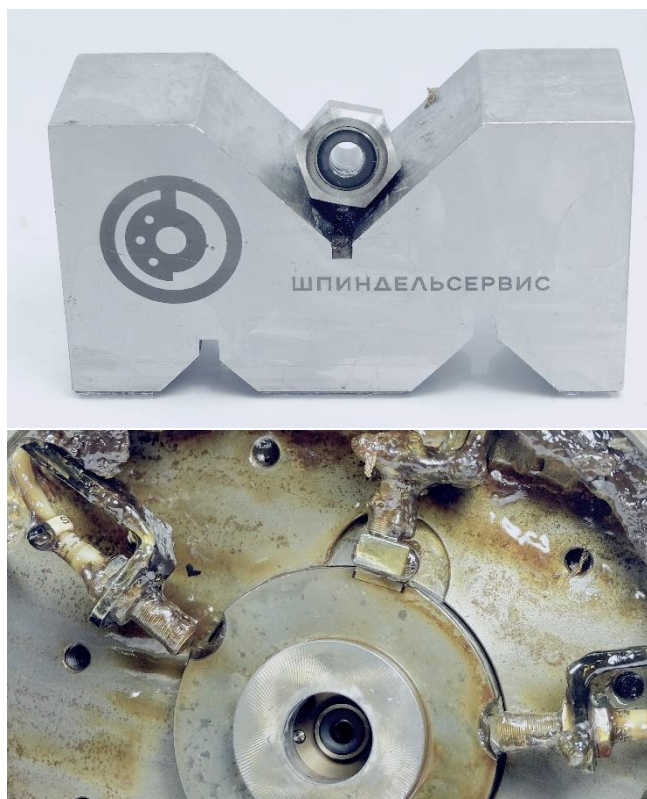
## Ротационный механизм

Механические повреждения отсутствуют.

Остаточный ресурс не известен.

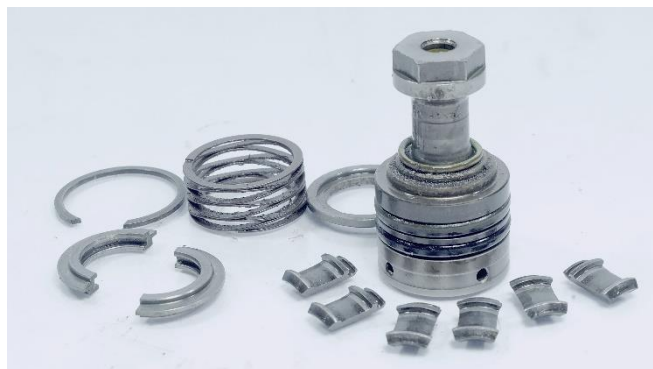
## Система фиксации инструмента

Усилие затяга – 12 кН (допуск – 30,5 кН).

Требуется разборка и заправка газом.

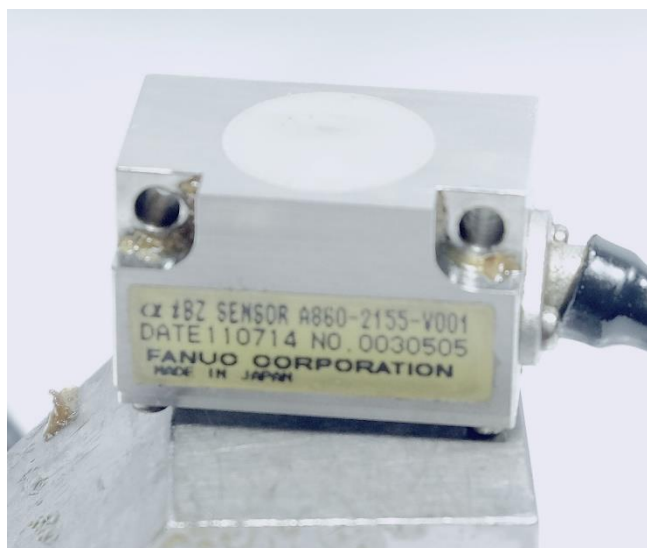
## Энкодер

Энкодер исправен.

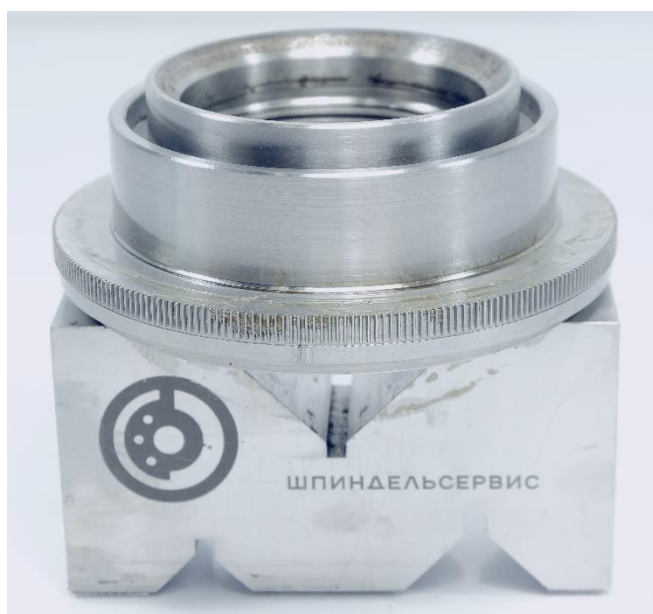
## Колесо энкодера

Механические повреждения отсутствуют.

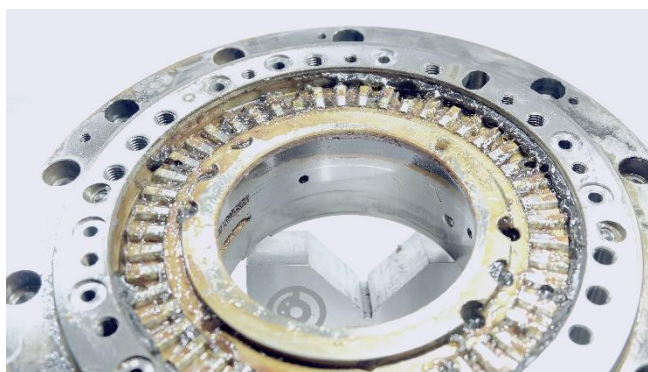
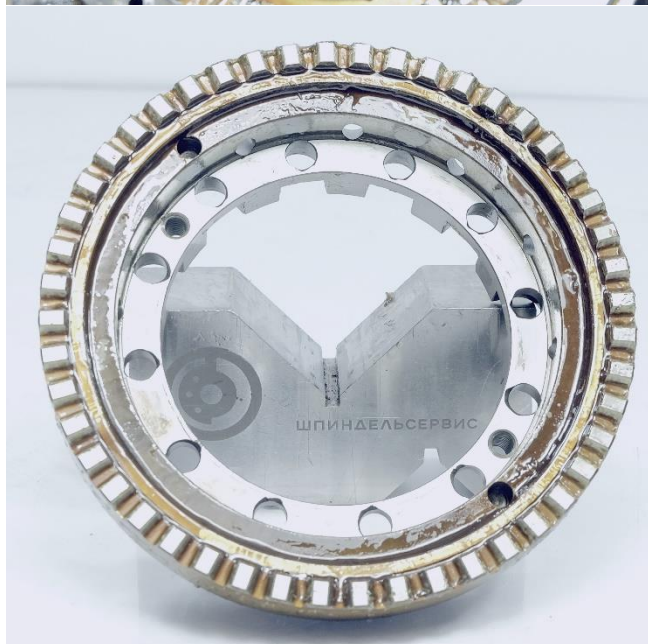
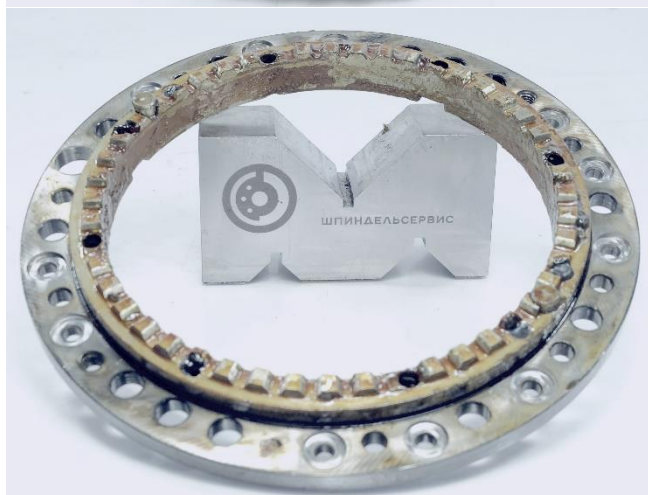
Зубчатое зацепление

Чрезмерное загрязнение хиртов.

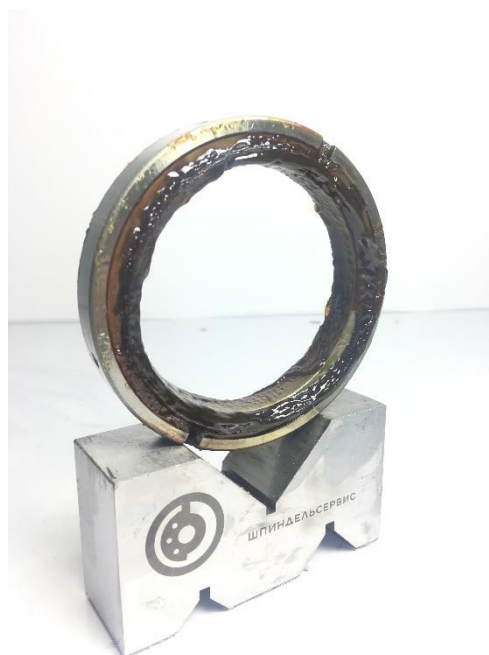
Проставка

Чрезмерное загрязнение.
