Отчет об инспекции наклонно-поворотного стола

Стол: 3R Macro M s/n163

Отчёт подготовлен:
ООО «Шпиндель-сервис»,
Антюхов Д.В.

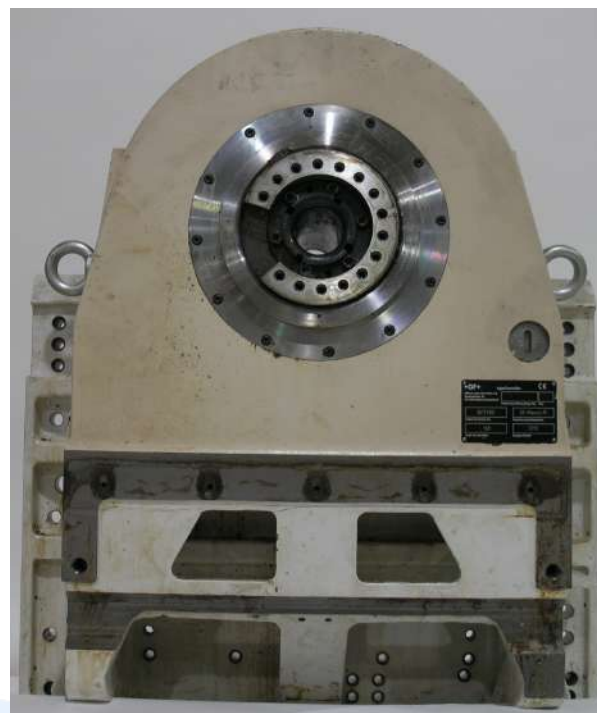
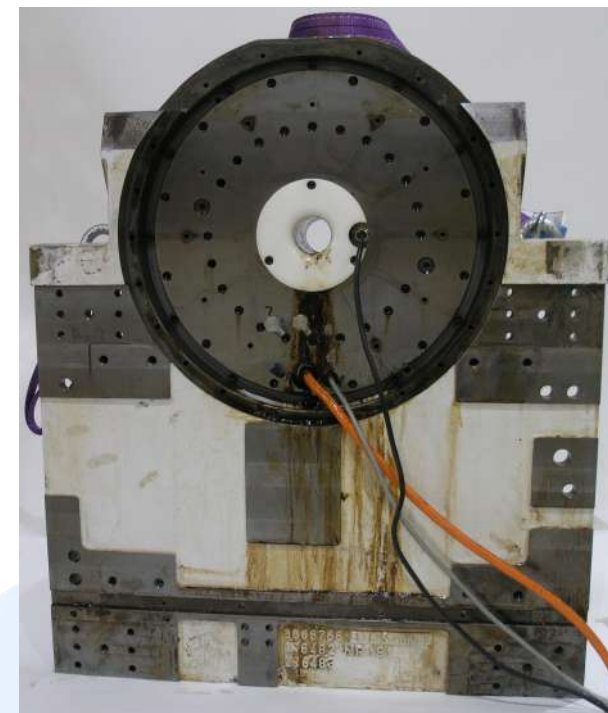
Сборка

Подтёки по задней поверхности монтажной плиты

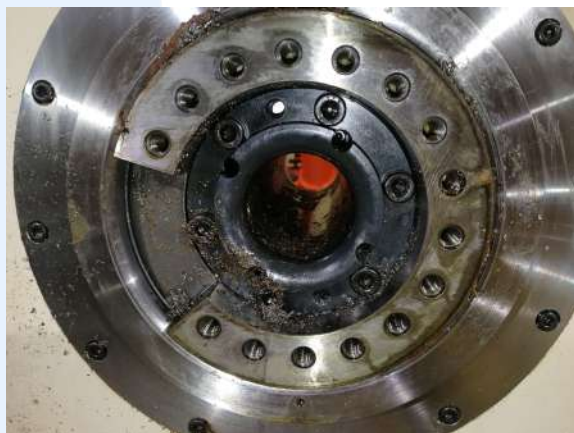
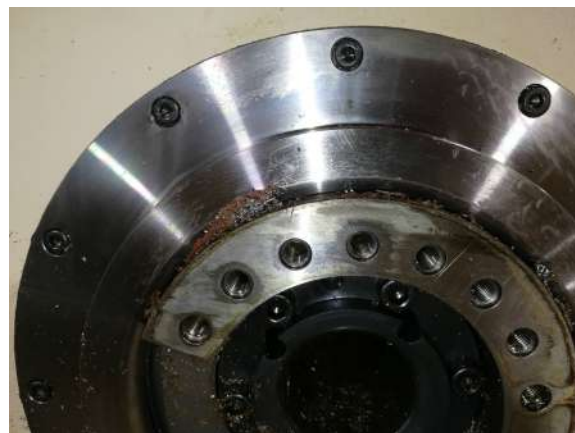
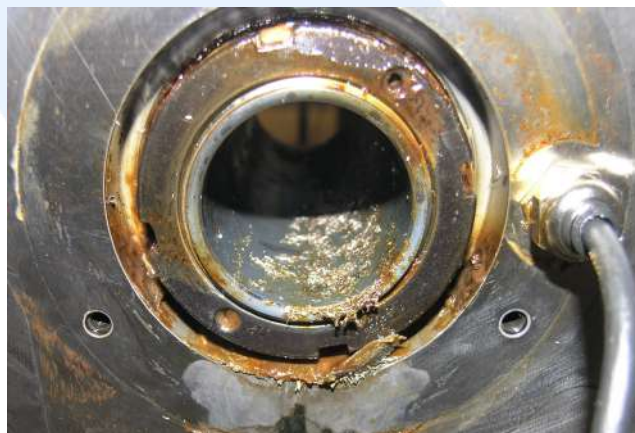
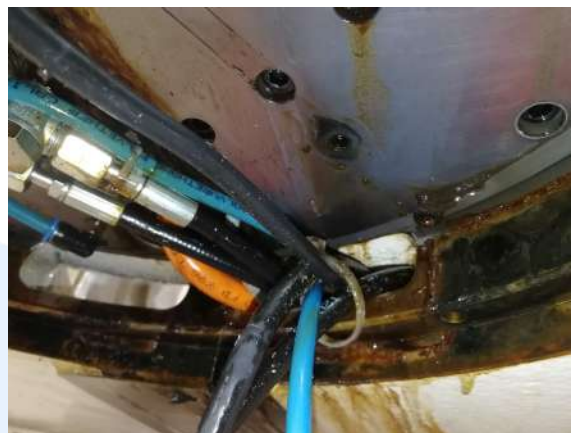
Сборка

Стружка в сопряжении вала и защитного диска.

Подтёки СОЖ в области центральной втулки и СОЖ с маслом в нижней части монтажной плиты.

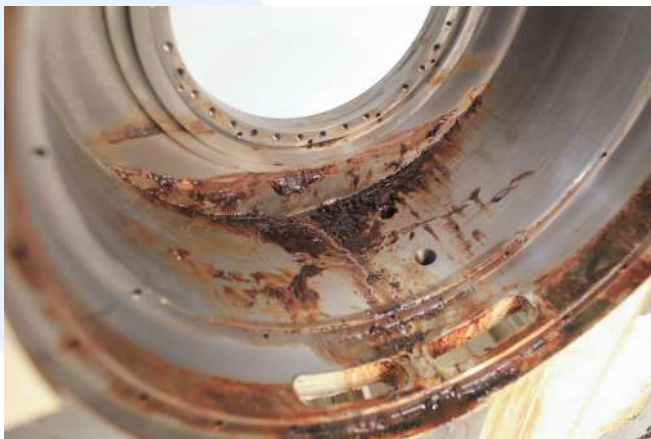
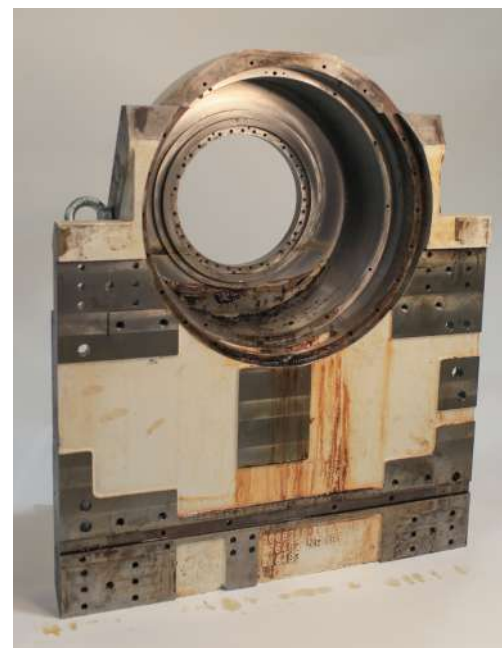
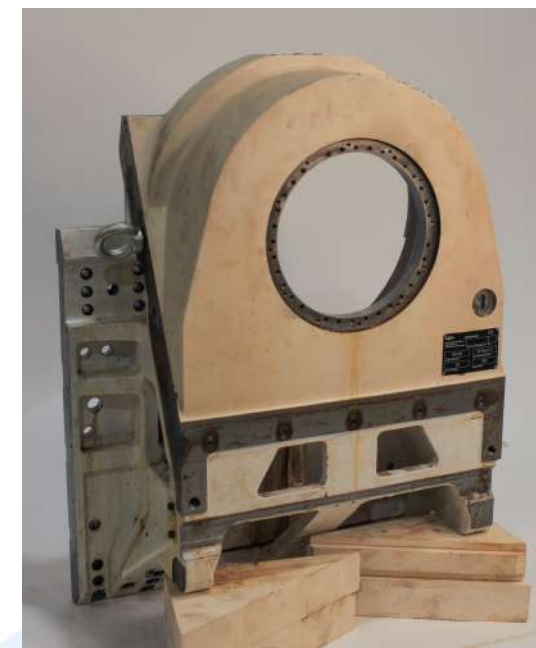
1.1 Корпус

Локальные очаги коррозии
Присутствуют сгустки СОЖ, потёки масла.
В нижней части полости мотора – уровневые следы.
Уровень жидкости достигал дорожек качения подшипника.
Требуется очистка.

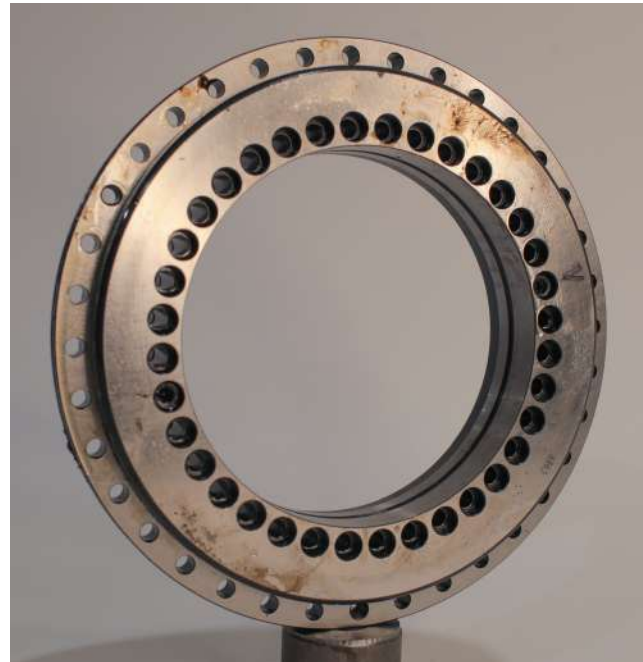
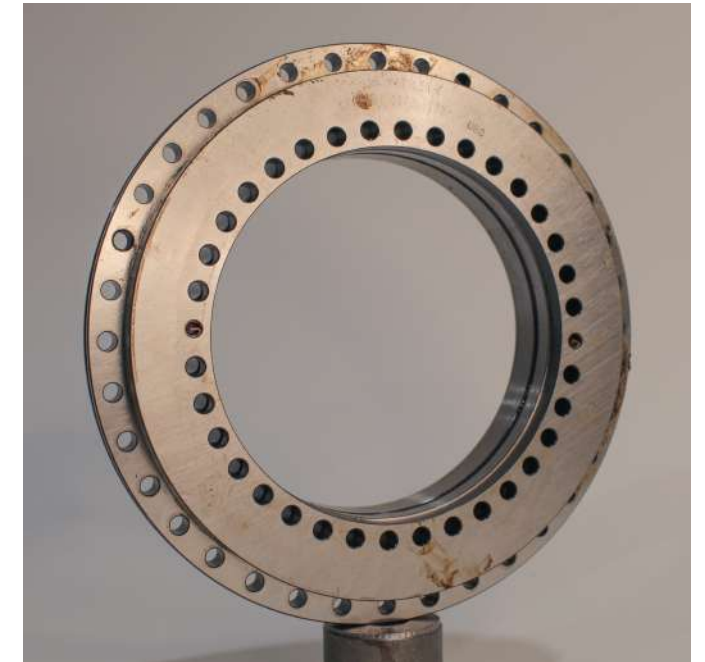
1.2 Опорный подшипник

Механические повреждения отсутствуют.

Имеются загрязнения.

Учитывая данные из п1.1, рекомендуется замена.

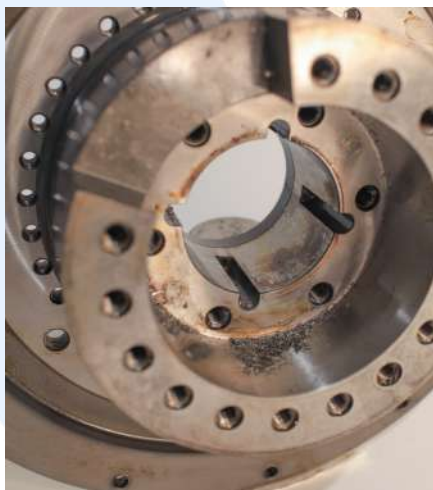
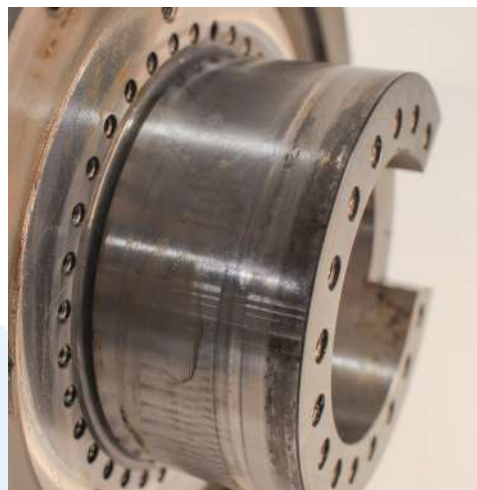
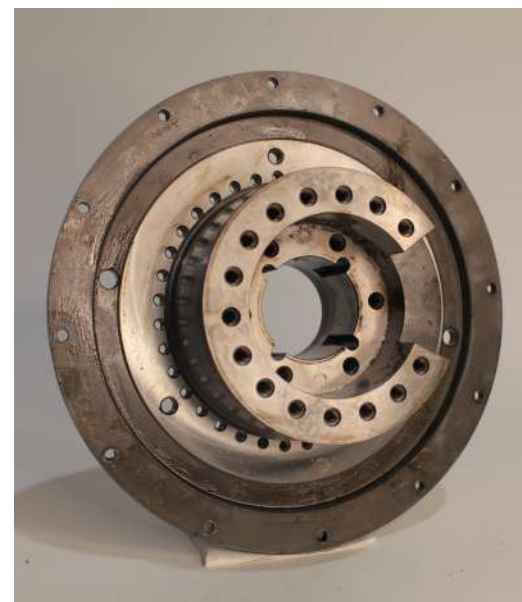
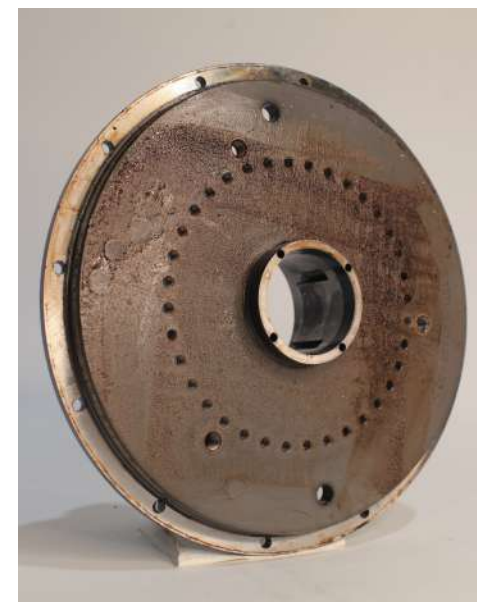
1.3 Главный вал

Механические повреждения отсутствуют. Загрязнение поверхностей, обращённой к ротору мотора и внутреннего диаметра. На посадочной поверхности следы от трения уплотнением и стружкой. Требуется очистка и полировка посадочного диаметра.

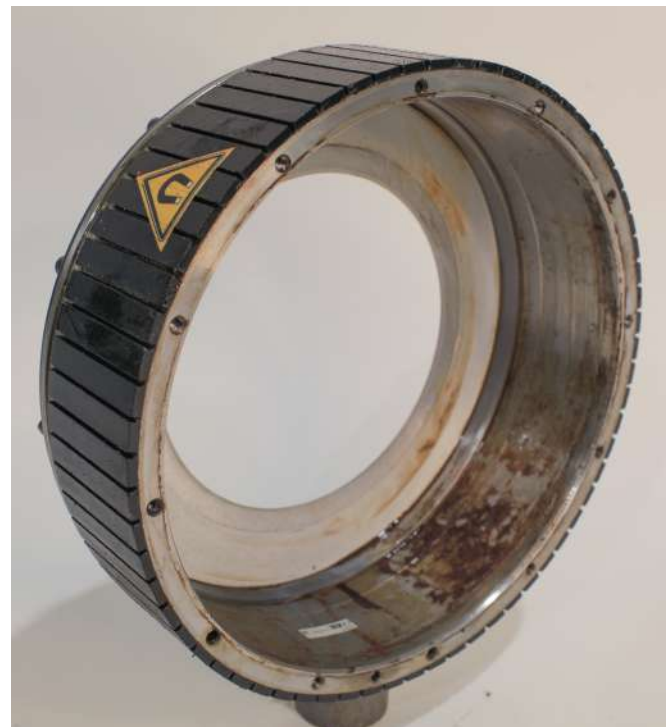
1.4 Ротор

Магниты без повреждений.

Внутренний диаметр загрязнён СОЖ и маслом.

Тормозной диск без коррозии и деформаций

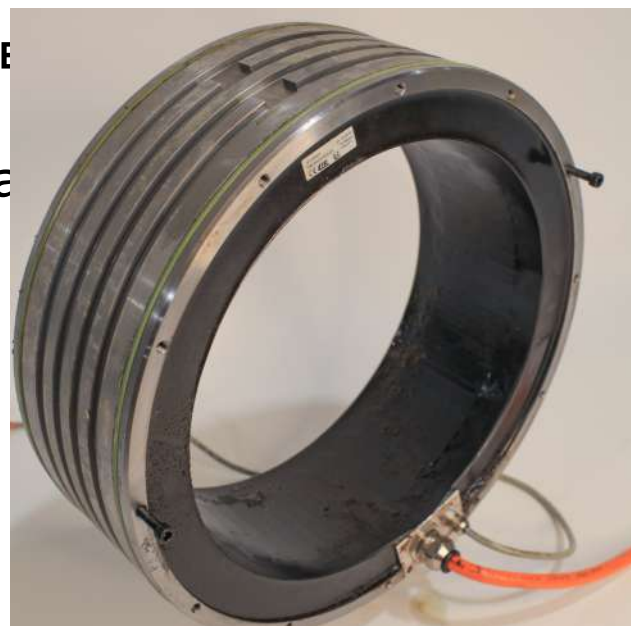
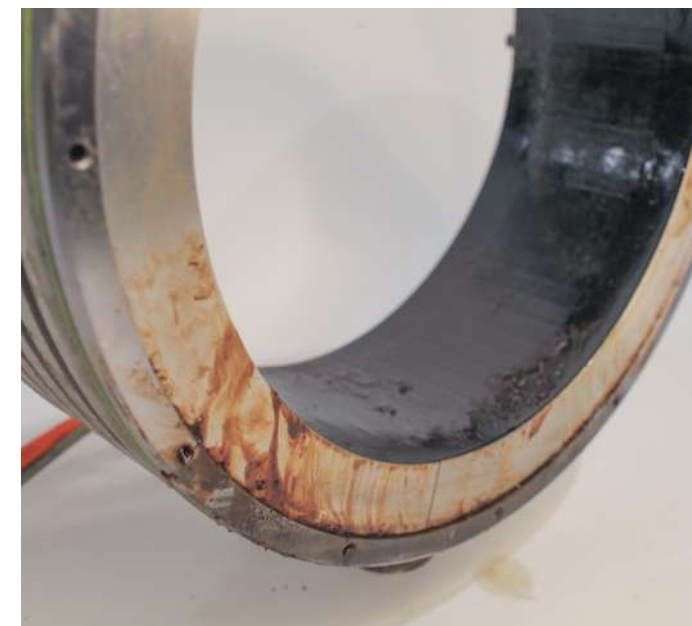
1.5 Статор

Механические повреждения отсутствуют

Присутствуют загрязнения СОЖ и ма

В силовом кабеле инородное тело.

Сопротивление обмоток

$R_o = 1,7 \text{ Ом}$

Сопротивление изоляции

$R_i > 500 \text{ МОм}$

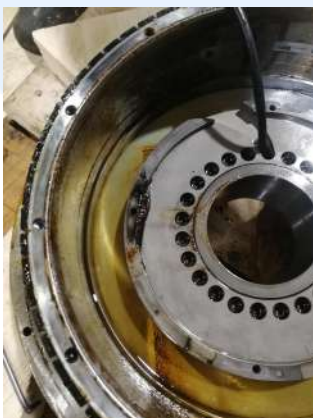
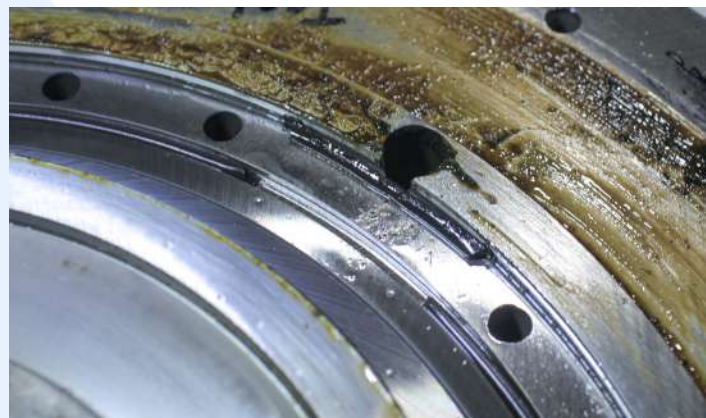
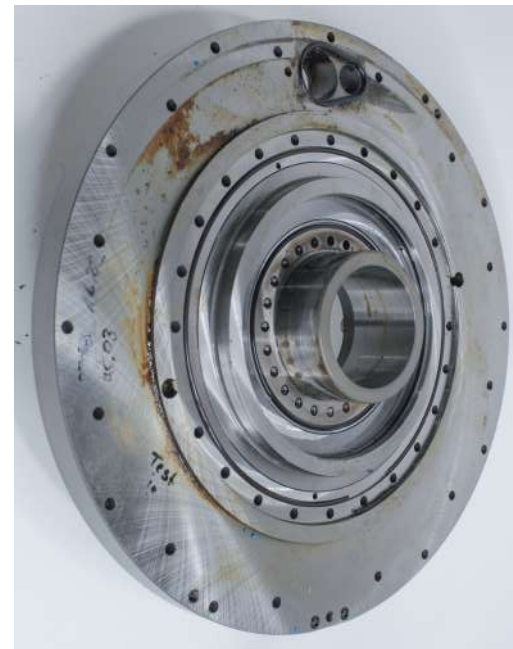
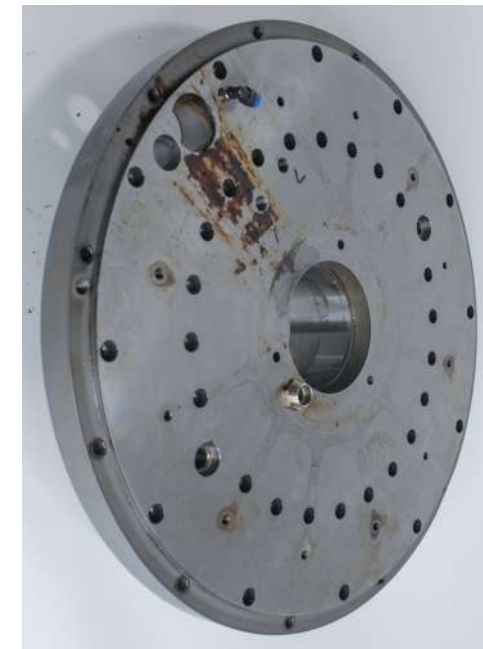
1.6 Монтажная плита с интегрированным тормозом

Механические повреждения отсутствуют.
Локальные загрязнения.
В полости, образованной ротором и тормозом присутствует масло.
Кольцевое уплотнение разрушено.
6 винтов, ближайших к месту разрушения – оборваны.

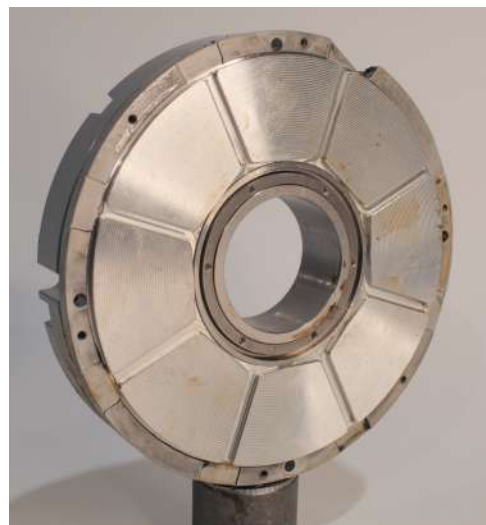
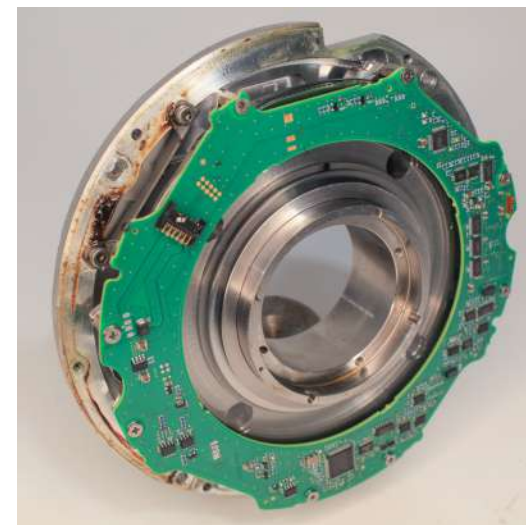
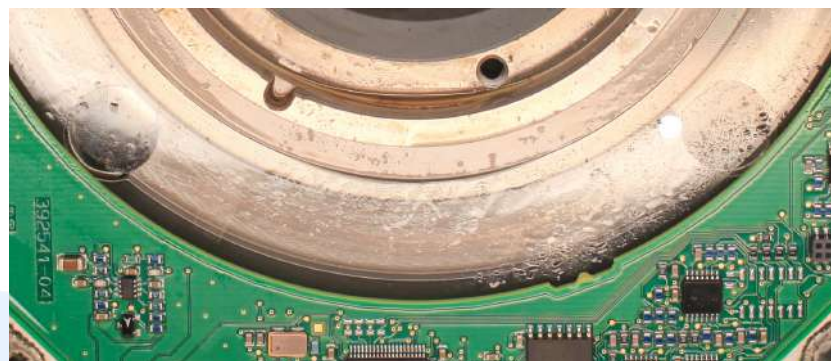
1.7 Энкодер

Вращение плавное.

Внутренняя полость загрязнена.

Стеклянная шкала в масле.

Требуется замена энкодера.

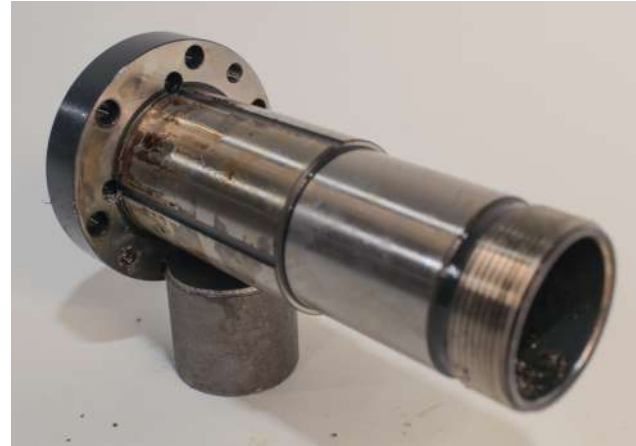
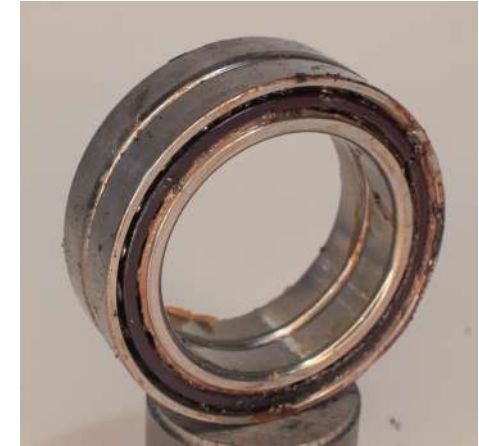
1.8 Узел привода энкодера.

Вал привода энкодера с локальными очагами коррозии.

Опорные подшипники вала энкодера частично утратили смазку, загрязнены СОЖ.

Требуется замена подшипников.

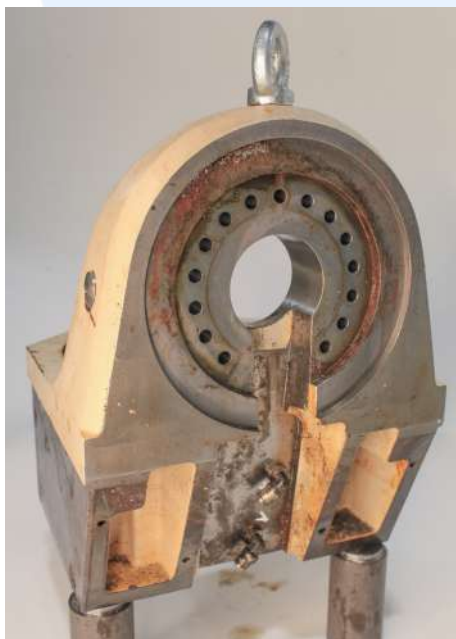
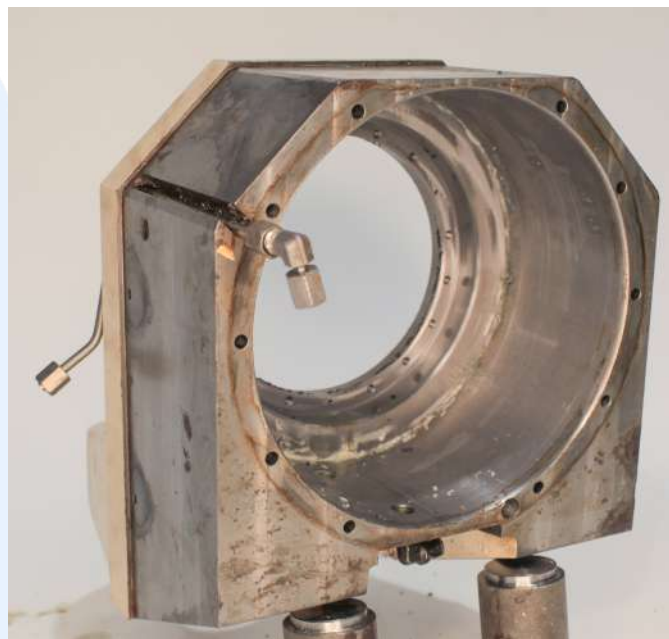
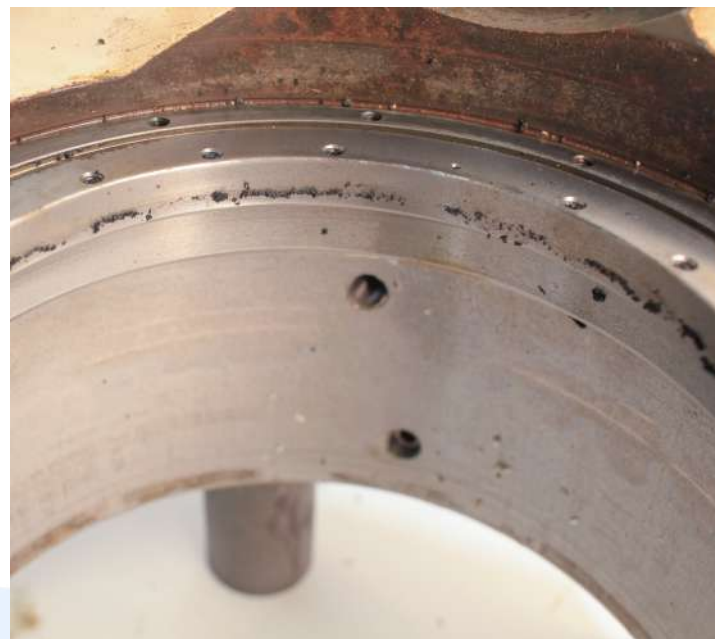
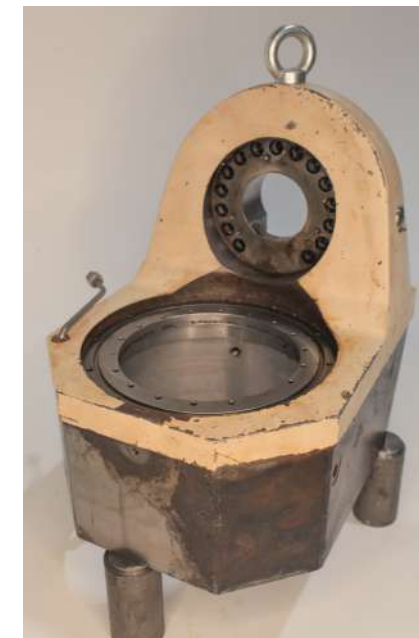
2.1 Корпус

Локальные очаги коррозии.

Внутренняя полость чистая

В районе расположения уплотнения планшайбы – резиновая крошка.

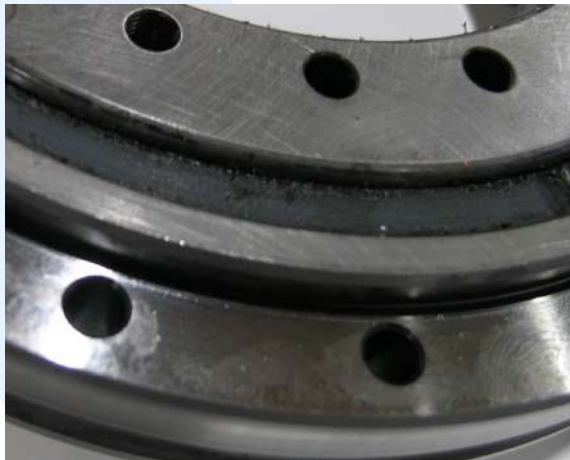
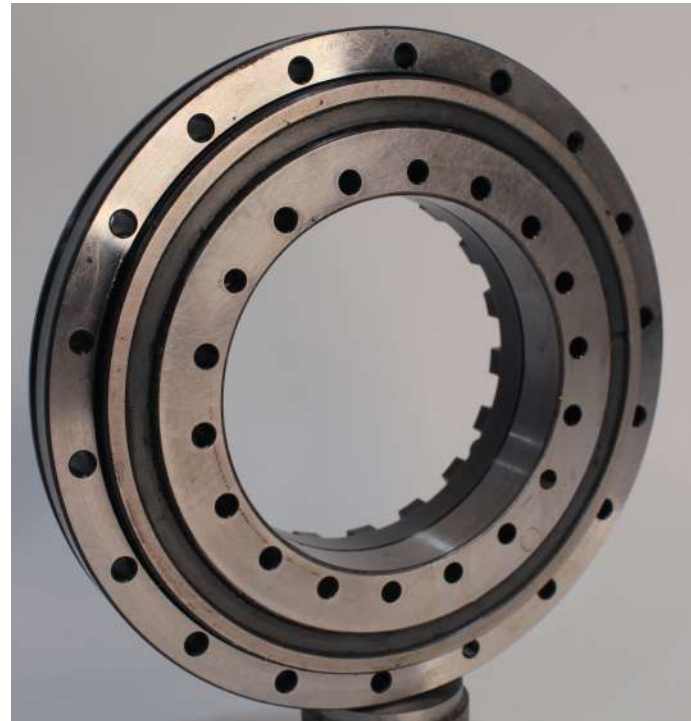
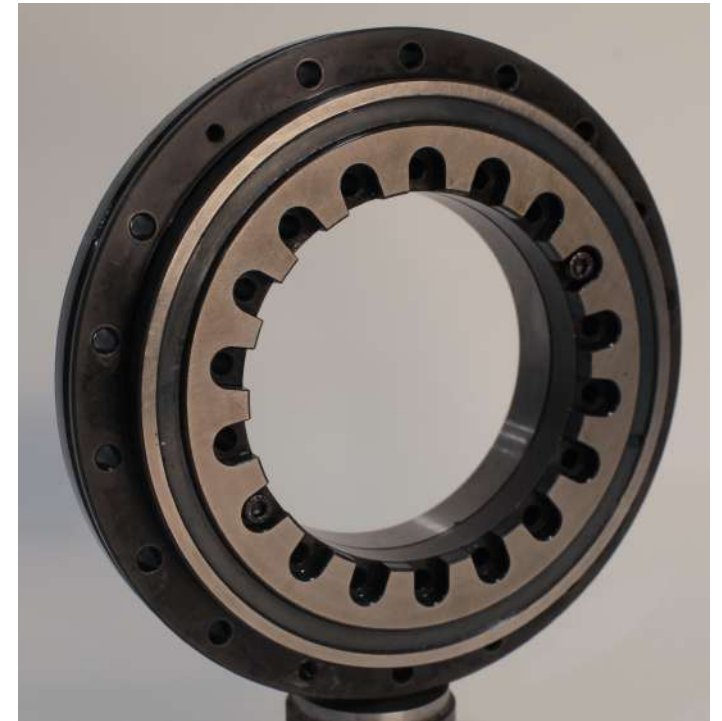
2.2 Опорный подшипник

Механических повреждений нет.

Загрязнений и коррозии нет.

В точке сопряжения защитного кольца и внутренней обоймы – резиновая крошка.

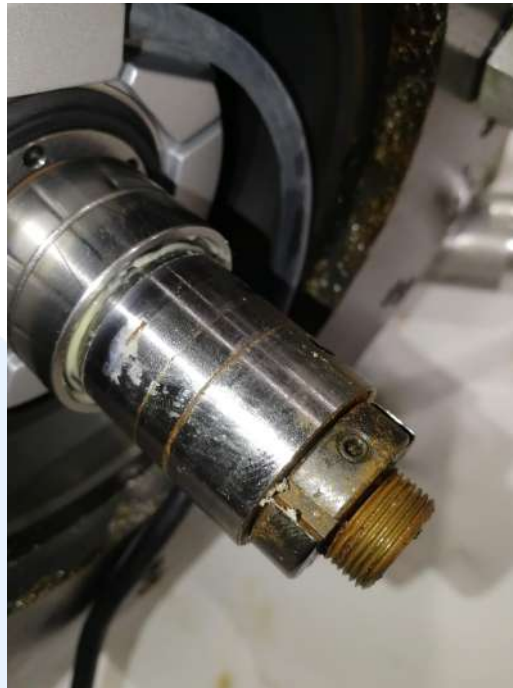
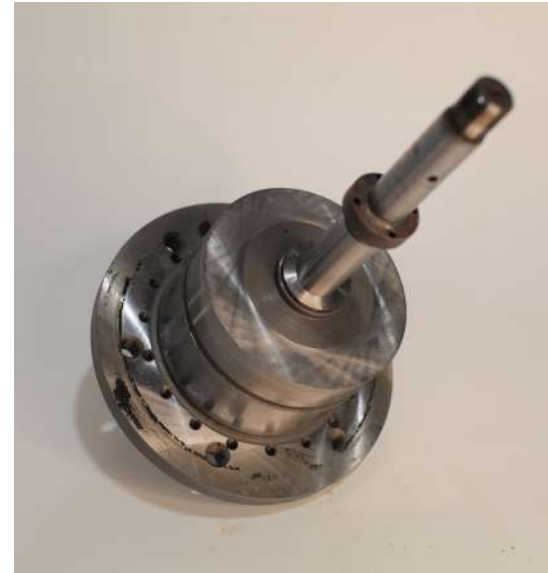
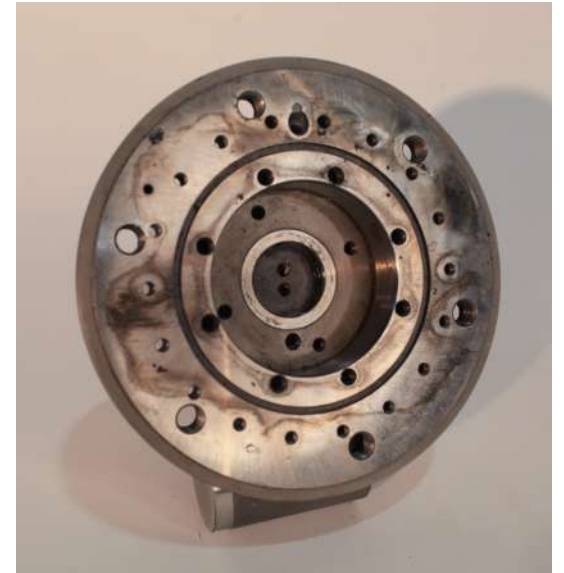
2.3 Главный вал

Загрязнения и лёгкая коррозия на фланцевой части вала. Присутствует резиновая крошка.

На резьбовой части вала, на которую надевается ротационное уплотнение – коррозия.

Втулка ротационного уплотнения установлена некорректно: острой кромкой к уплотнениям и заборной фаской к подшипникам.

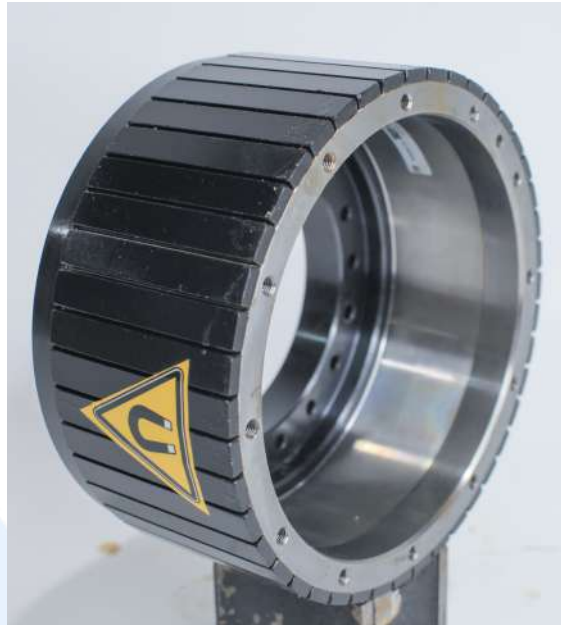
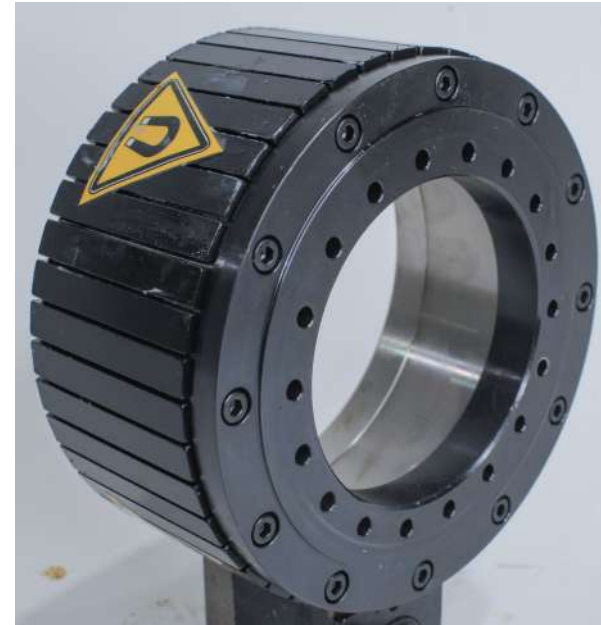
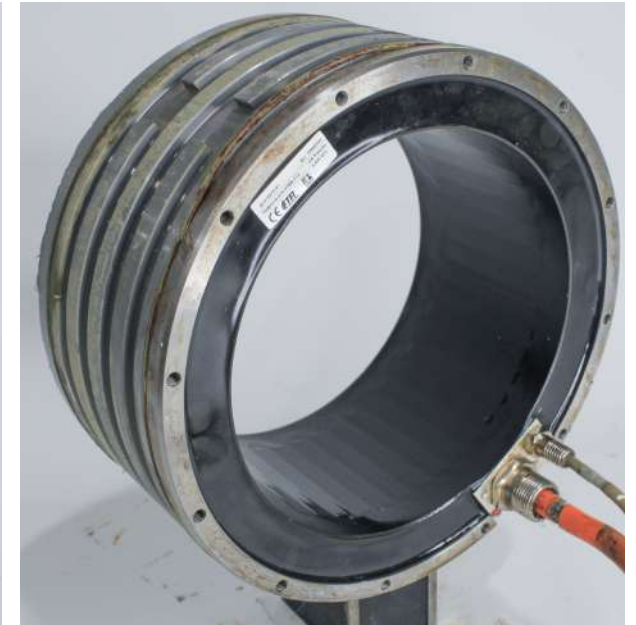
2.4 Мотор

Ротор чистый.

Повреждений нет.

Статор без повреждений.

Лёгкие загрязнения.

Сопротивление обмоток:
 $R_o = 1,7 \text{ Ом}$

Сопротивление изоляции:
 $R_i > 500 \text{ МОм}$

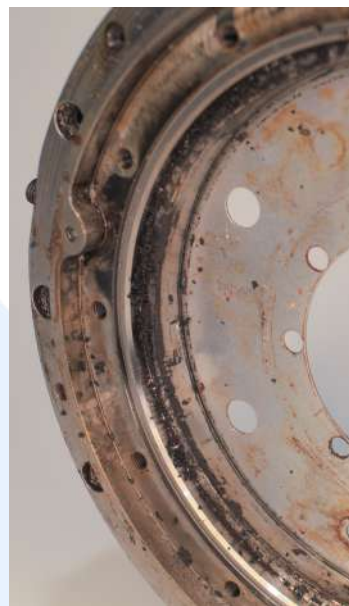
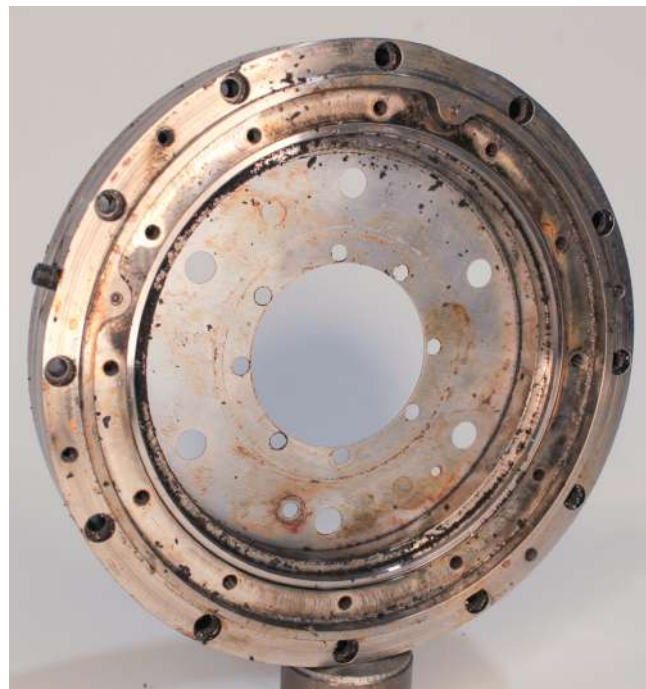
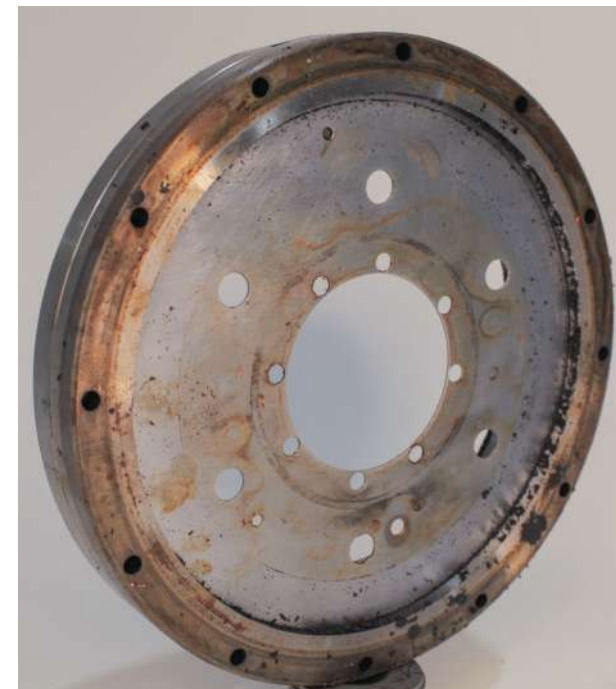
2.5 Тормоз

Сплошные лёгкие загрязнения.
Механических повреждений нет.
Обильное присутствие резиновой крошки.

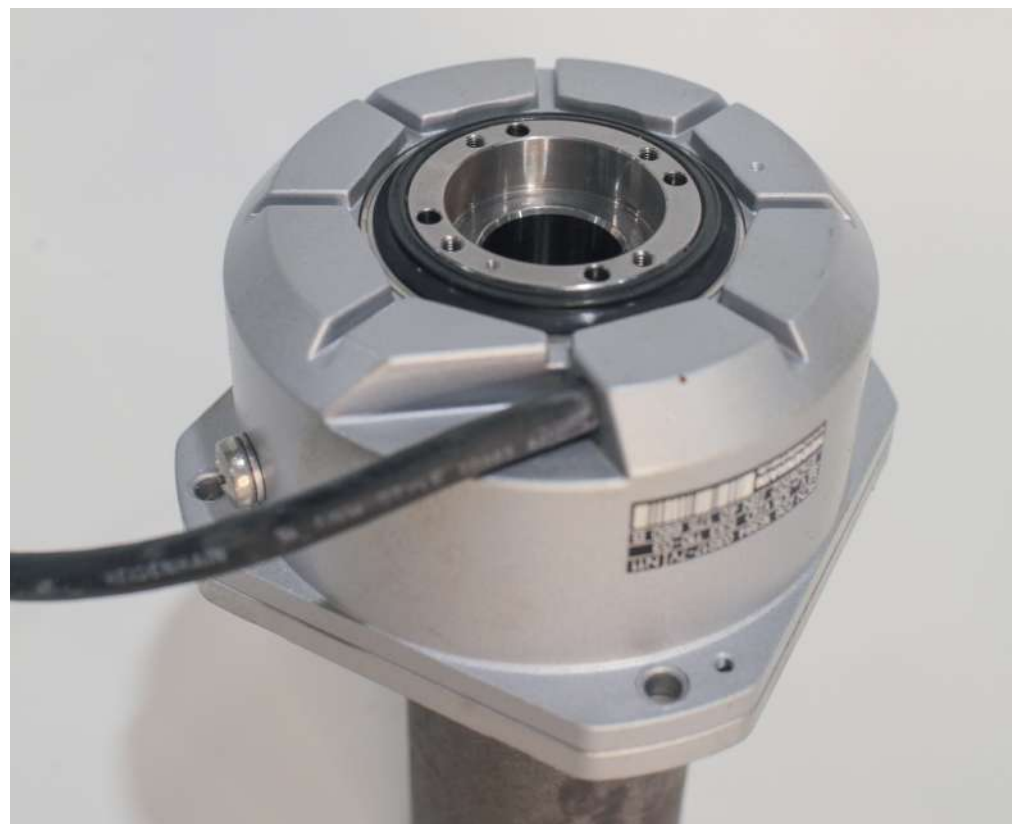
2.6 Энкодер

Энкодер чистый, без повреждений.

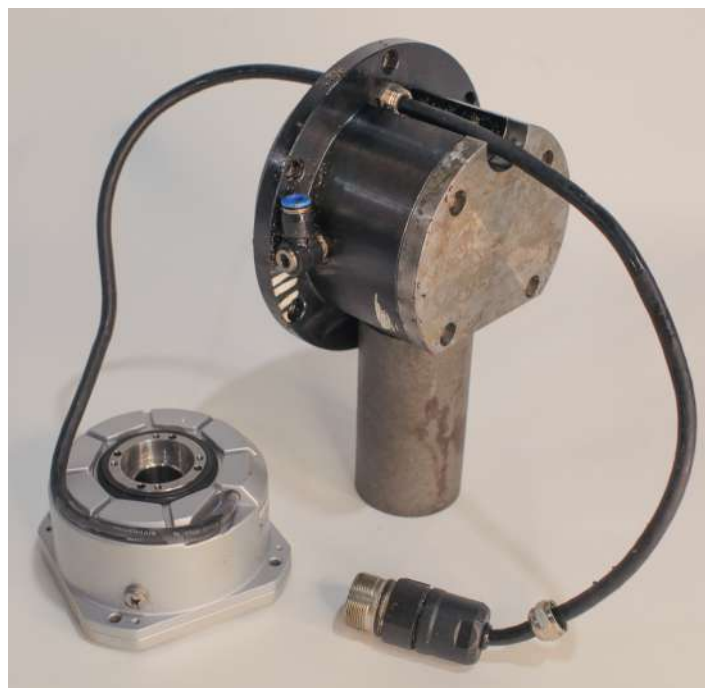
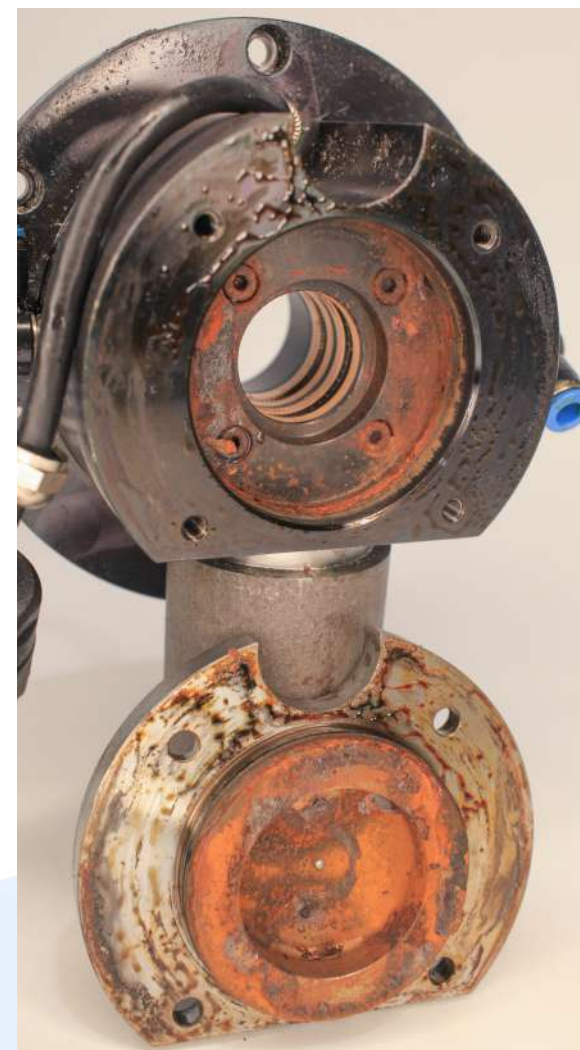
2.7 Ротационное уплотнение

Механических повреждений нет
Внутренняя полость в коррозии.

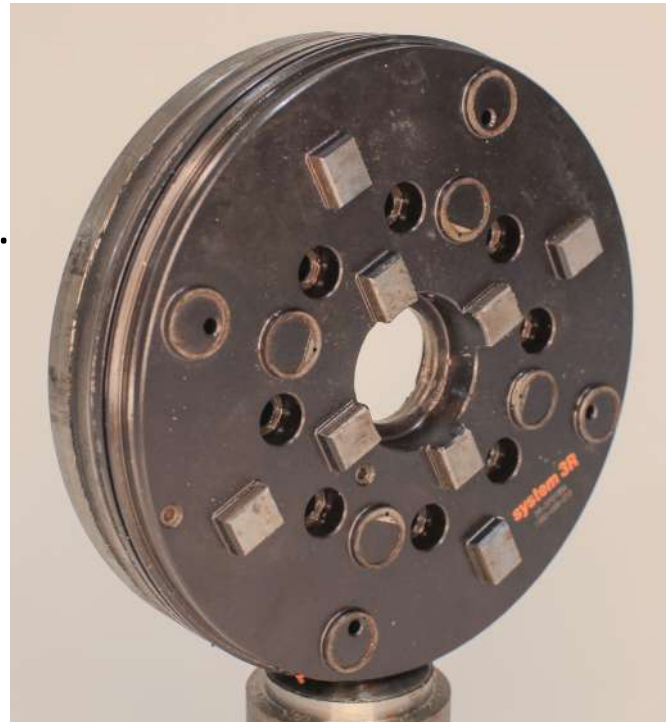
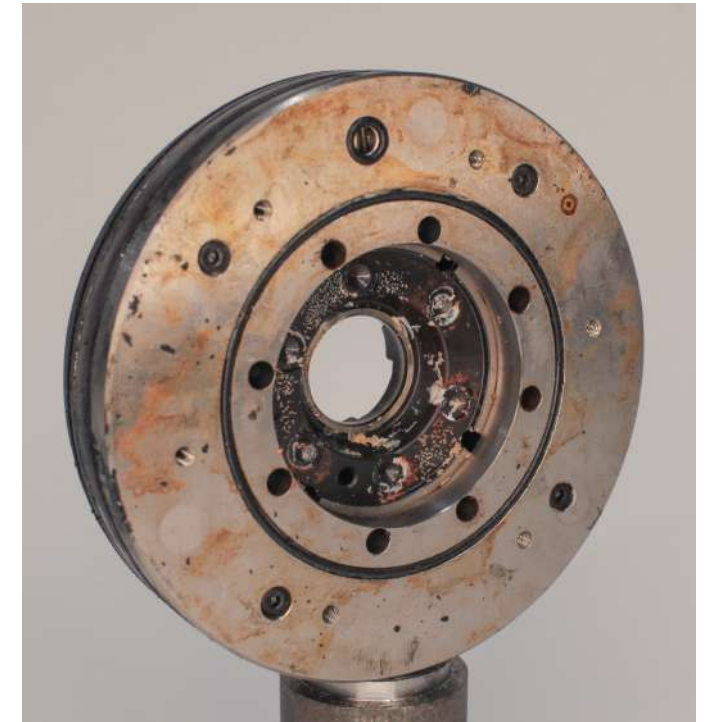
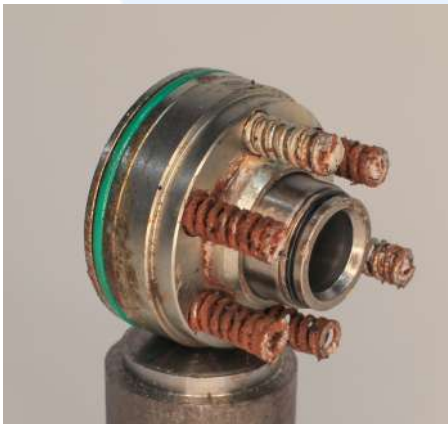
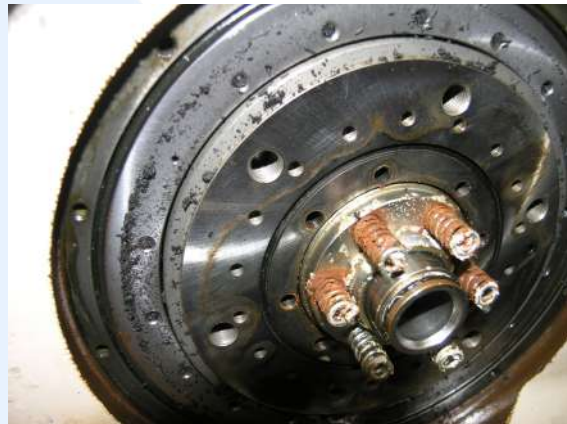
2.8 Паллетный узел

Локальные загрязнения.
Обилие резиновой крошки.
Пружины затяга в коррозии, разной длины.

- Промывка и очистка деталей;
- Замена подшипника;
- Замена комплекта уплотнений;
- Ремонт/замена узла затяга паллеты;

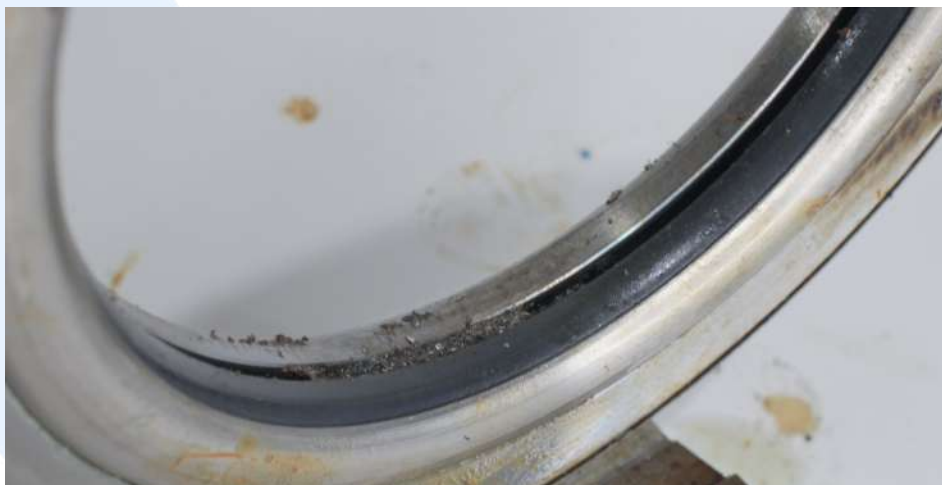
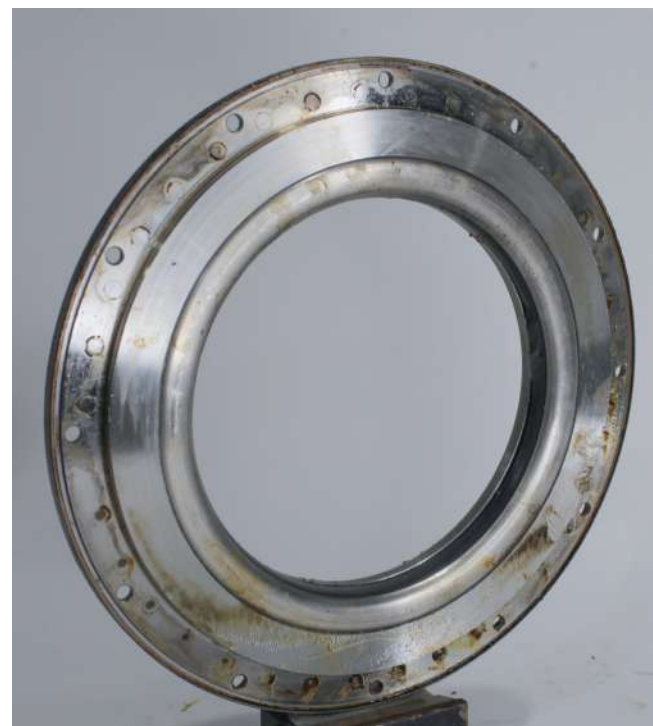
2.9 Защитное кольцо планшайбы

Лёгкие загрязнения. Без коррозии.

Уплотнение частично разрушено.

В канавке скопление стружки.

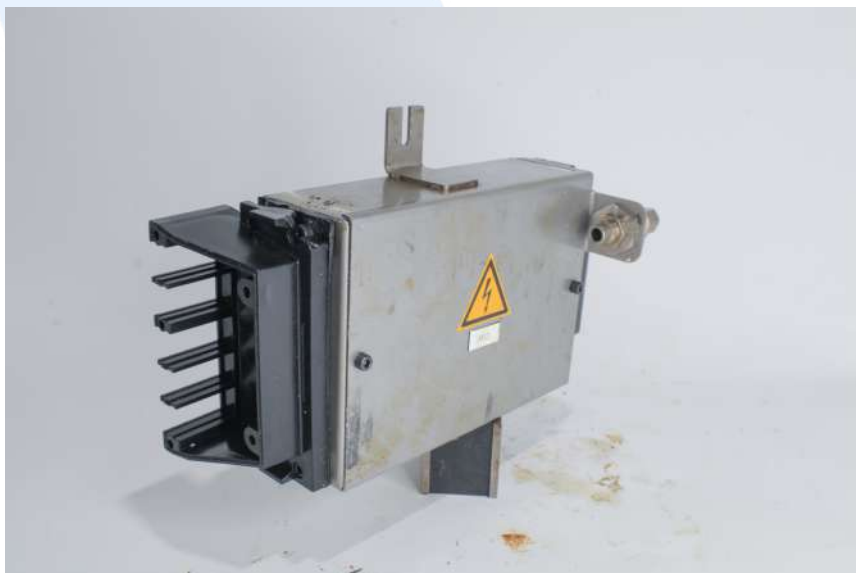
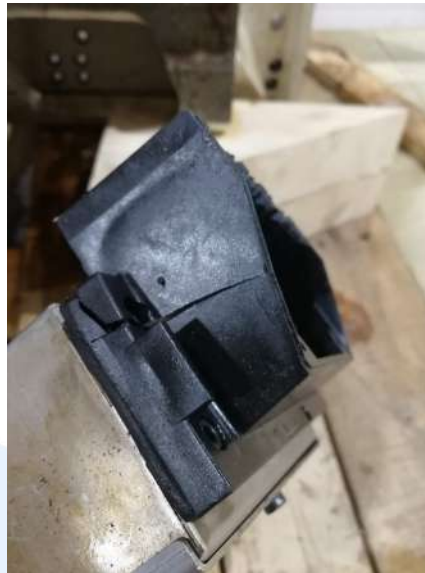
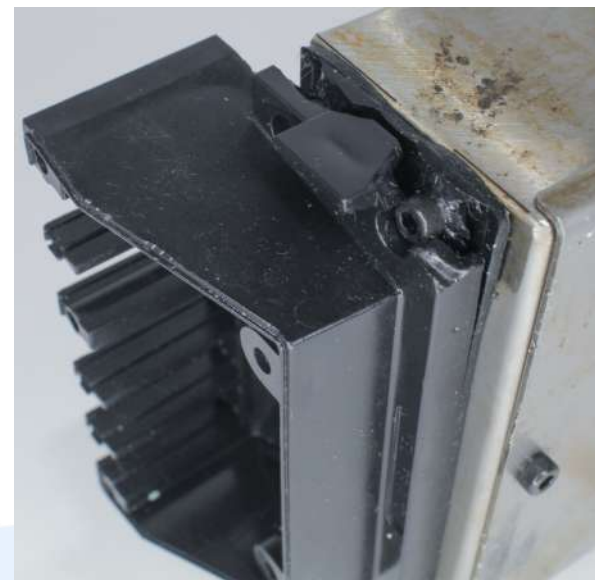
3. Распаечная коробка

Вводные элементы частично разрушены.

Требуется замена.
