Отчёт об инспекции

Шпиндельный узел:

NCSRT 630

Настоящим информируем, что инспекция поворотного стола завершена.

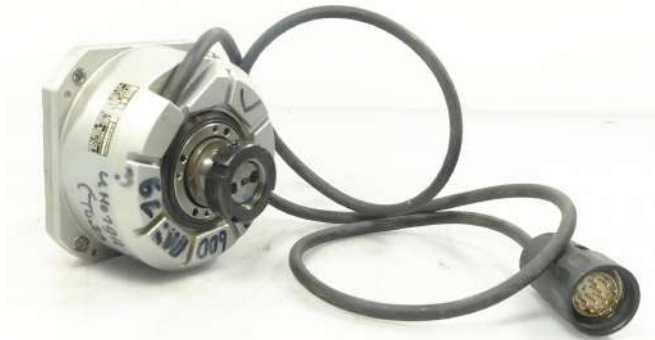
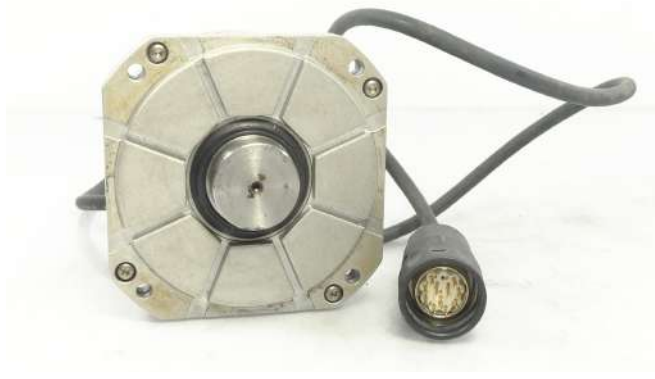
Энкодер наклона стола

На энкодере заводские метки о его некорректной работе.

Электрические параметры энкодера в поле допуска.

При вращении посторонний шум.

Рекомендуется замена.

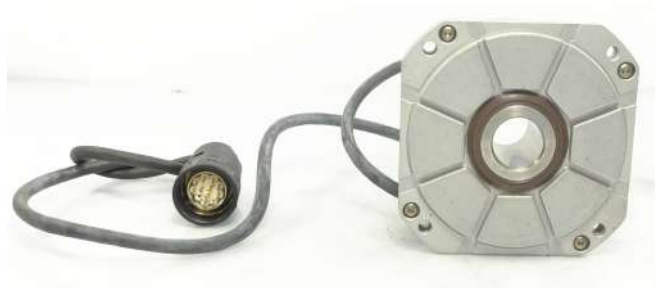
Энкодер вращения стола

Энкодер исправен.

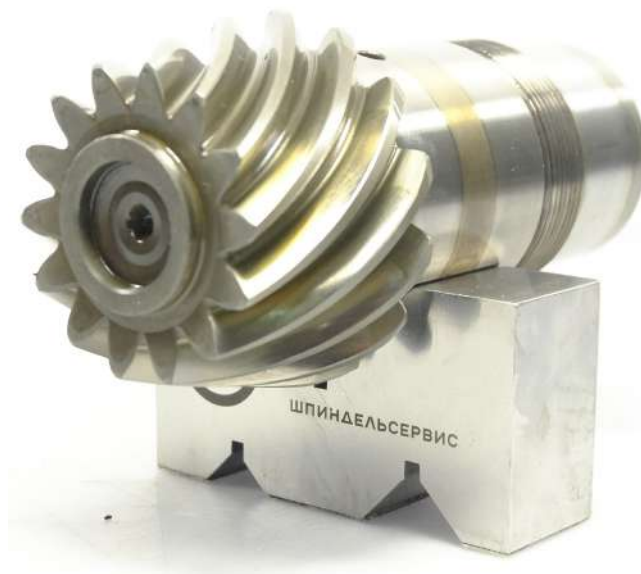
Входной вал

Следов износа нет.

Фреттинг-коррозия опоры под подшипник.

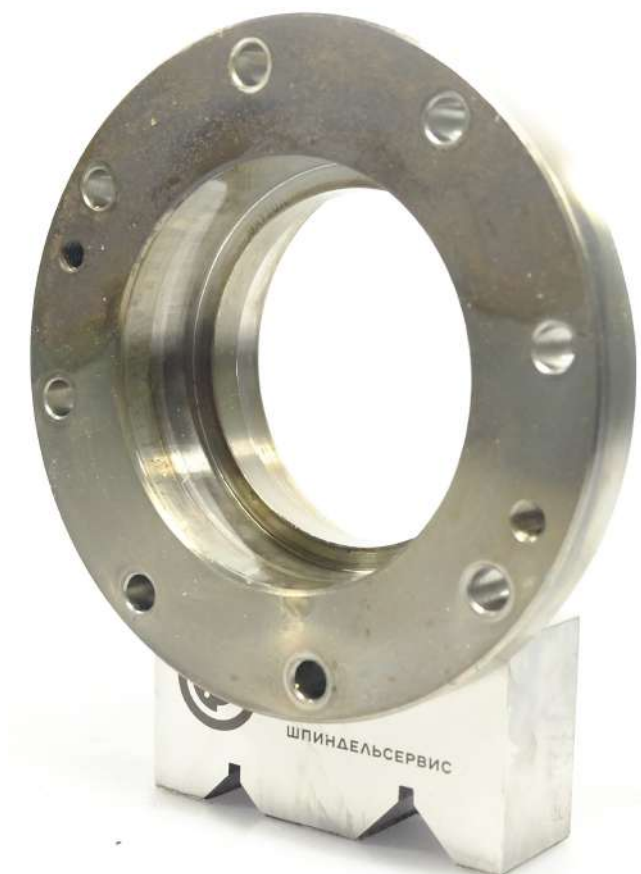
Опора подшипников

Механические повреждения отсутствуют.

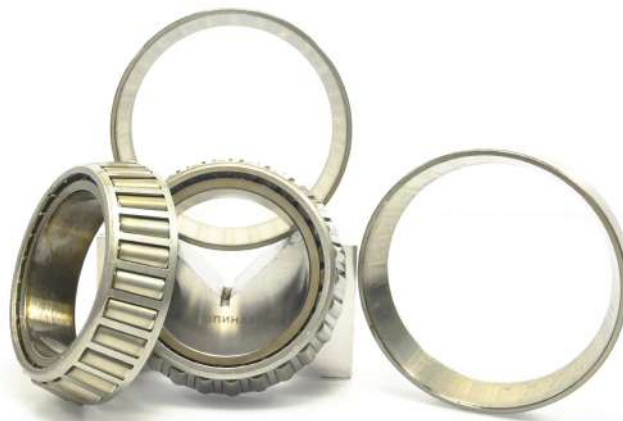
Подшипники

Шум при вращении.

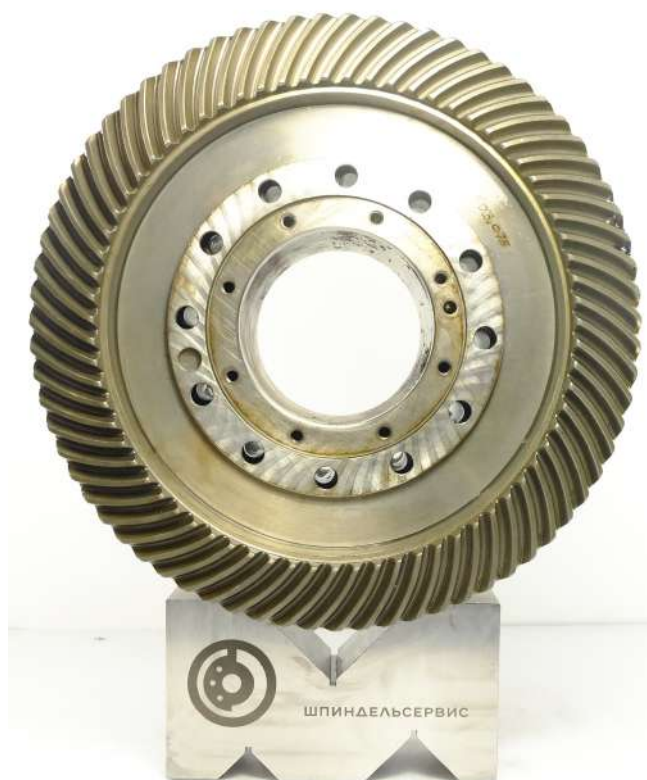
Зубчатое колесо

Визуальные повреждения
отсутствуют.

Следов износа нет.

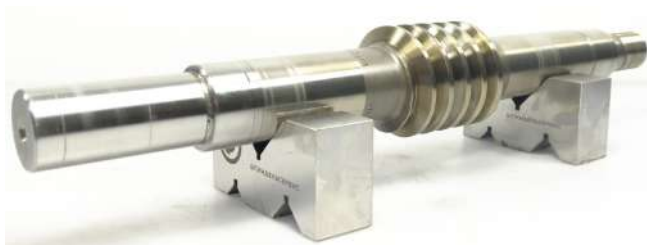
Червячный вал

Визуальные повреждения отсутствуют.

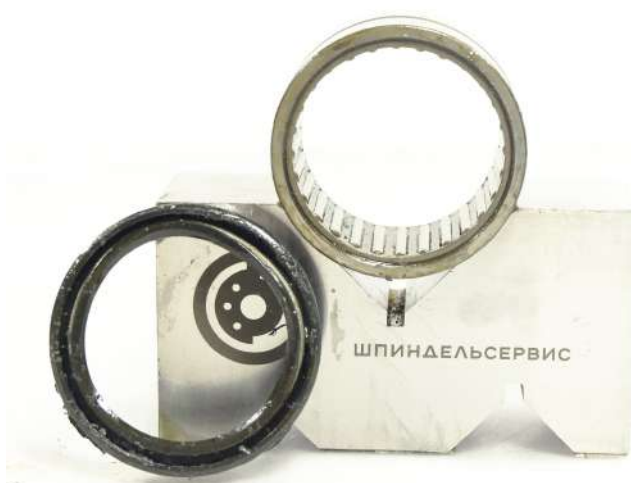
Подшипник передней опоры

Шум при вращении.

Манжета потеряла эластичность.

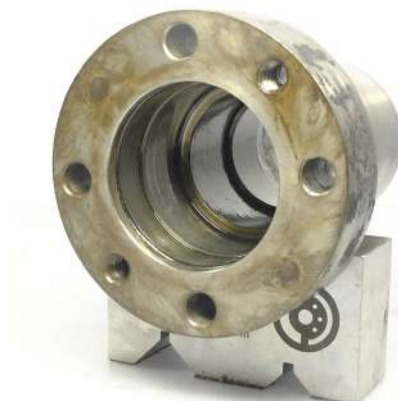
Стакан задней опоры

Механические повреждения отсутствуют.

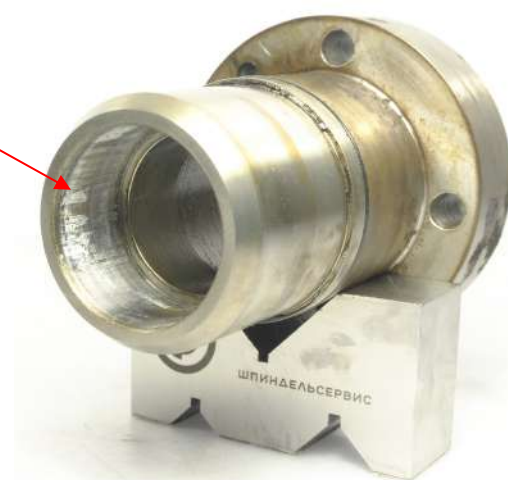
Игольчатый подшипник посажен на клей.

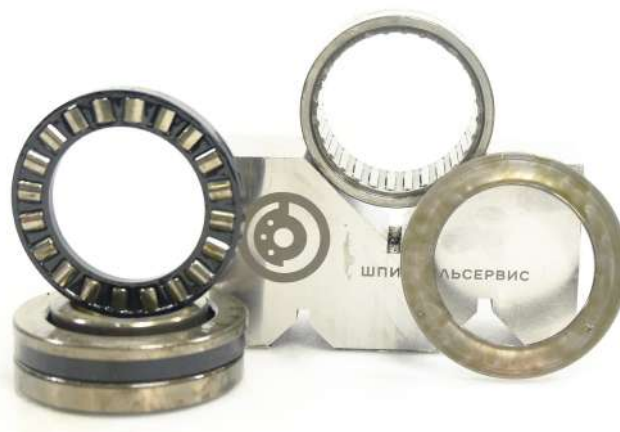
Подшипники задней опоры

Шум при вращении.

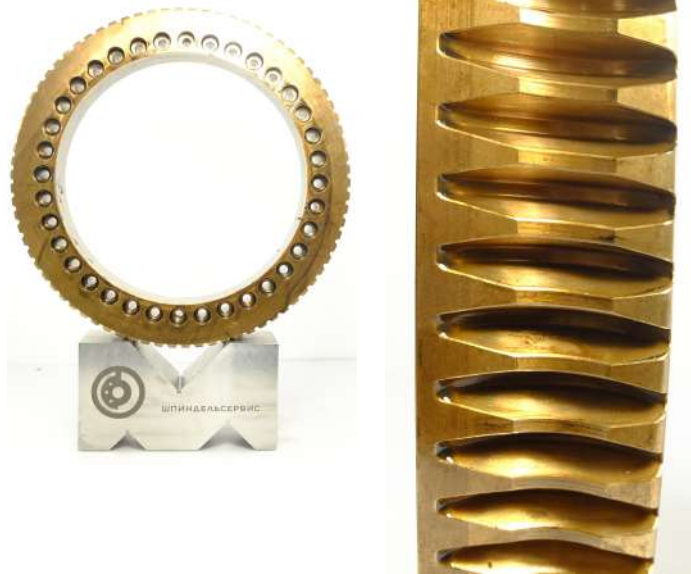
Червячное колесо

Визуальные механические повреждения отсутствуют.

С учетом времени эксплуатации рекомендуется замена для обеспечения заводской точности.

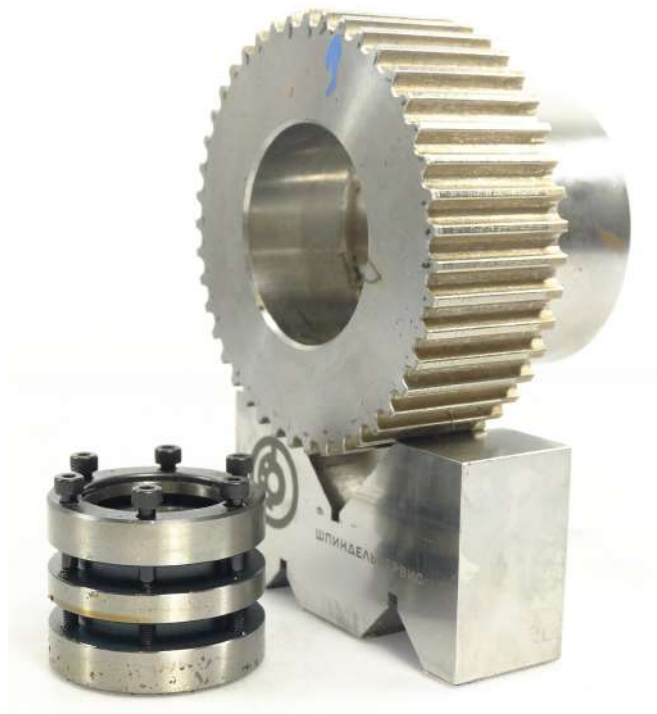
Шкив

Визуальные механические повреждения отсутствуют.

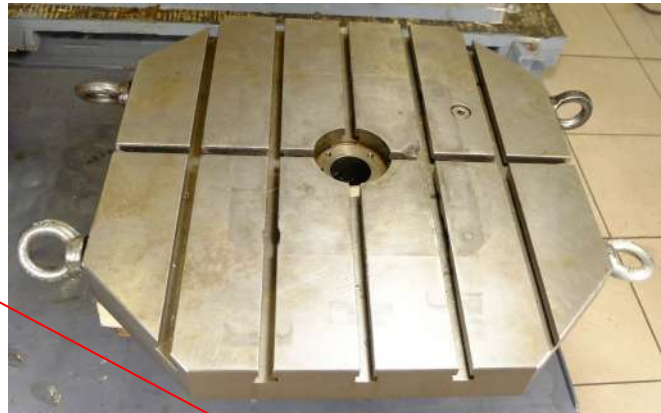
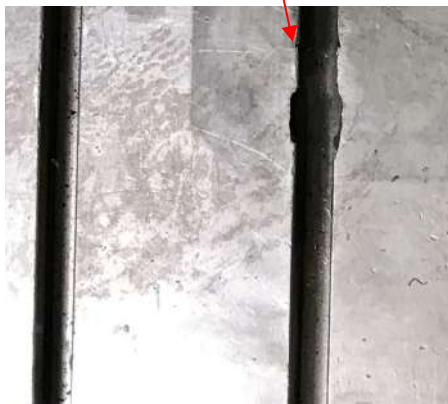
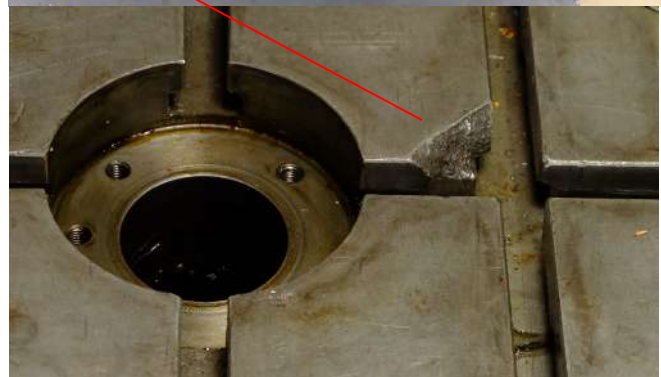
Поворотный стол

Критический износ столешницы.

Разбиты Т пазы.

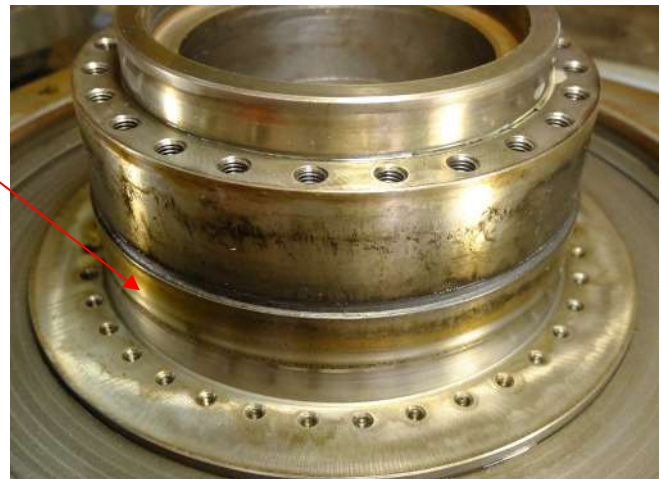
Фреттинг-коррозия опоры.

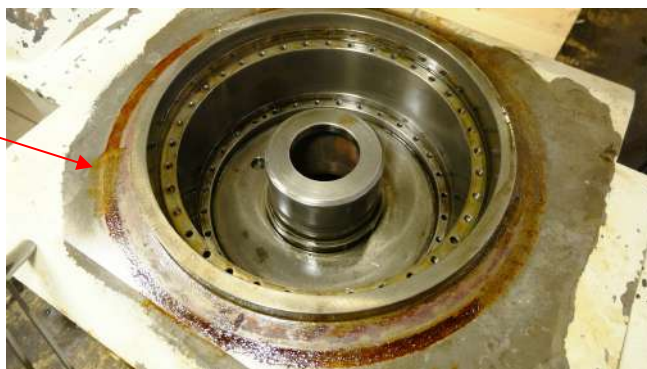
Опора поворотного стола

Чрезмерное загрязнение.

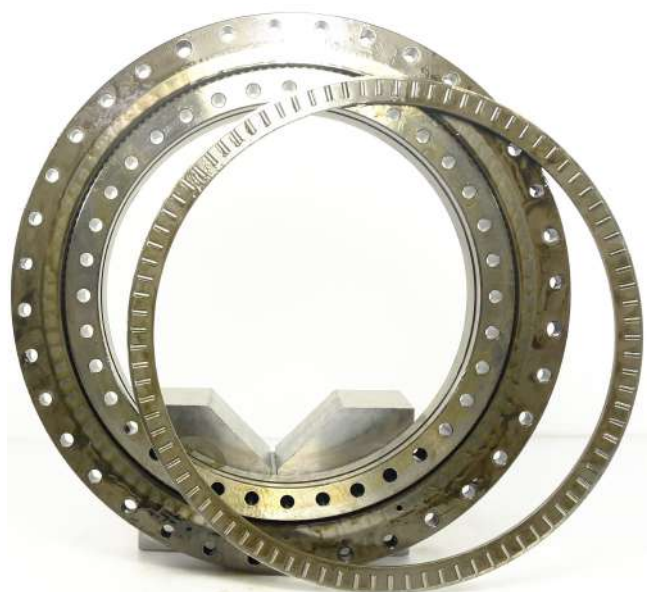
Подшипник поворотного стола

Шум при вращении.

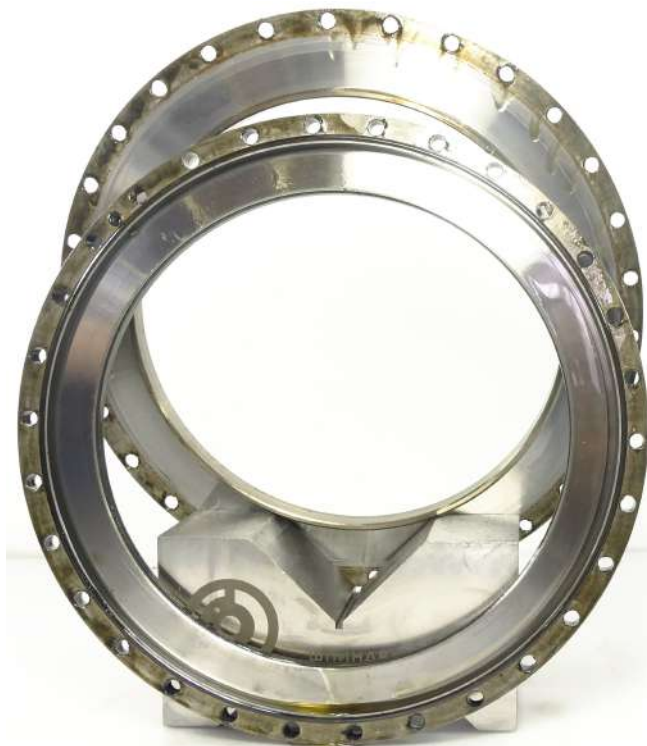
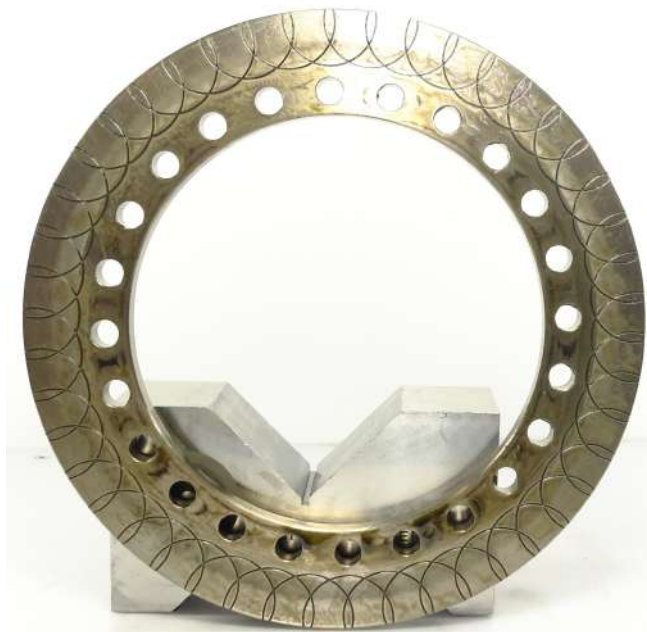
Гидравлический тормоз поворотного стола

Механические повреждения отсутствуют.

Уплотнения потеряли эластичность.

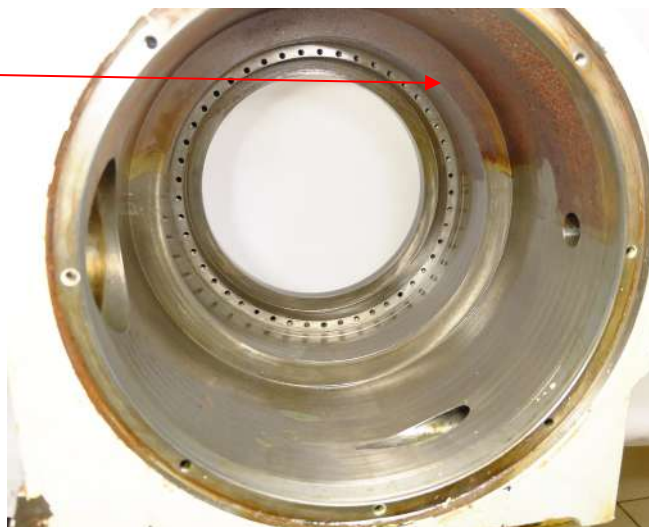
Опора наклона стола I

Коррозия.

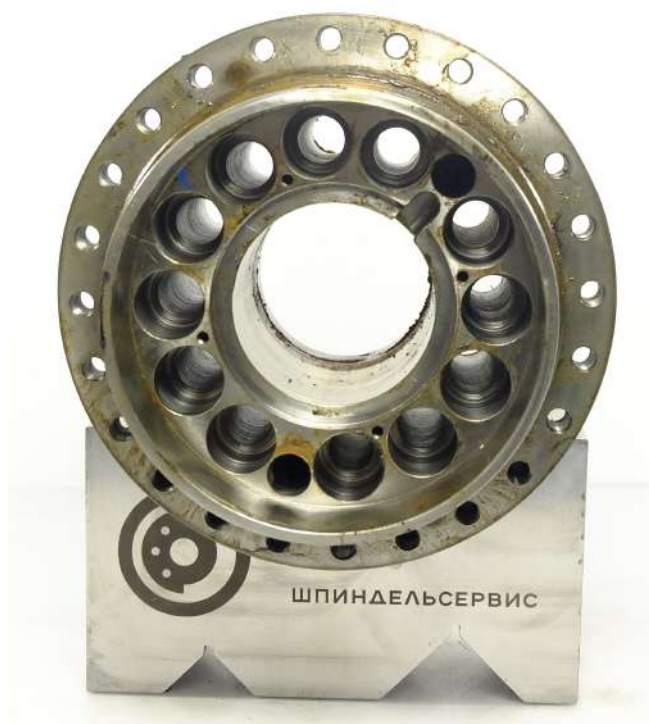
Вал

Визуальные механические повреждения отсутствуют.

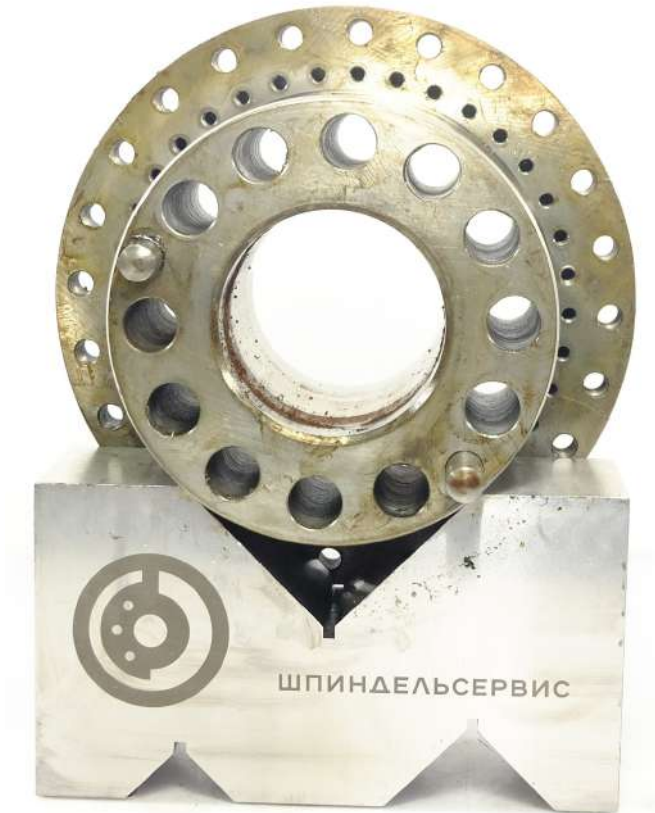
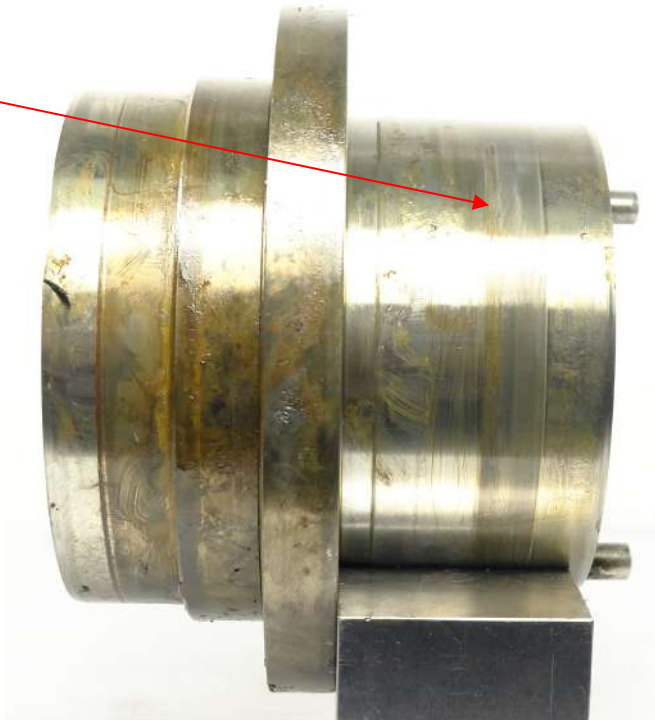
Фреттинг-коррозия опоры.

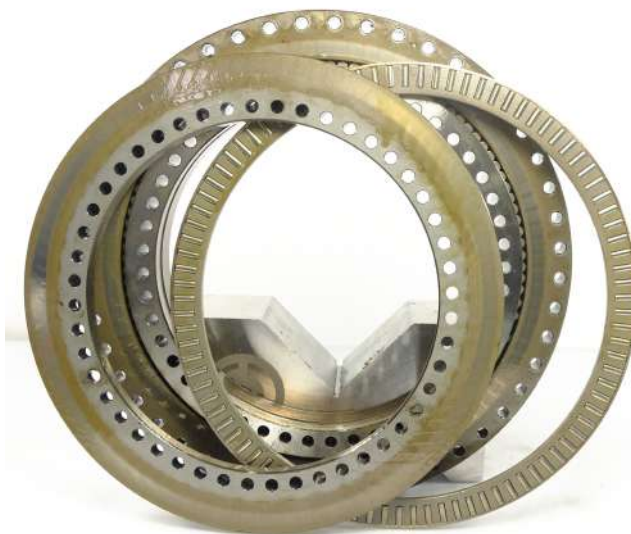
Подшипник

Шум при вращении.

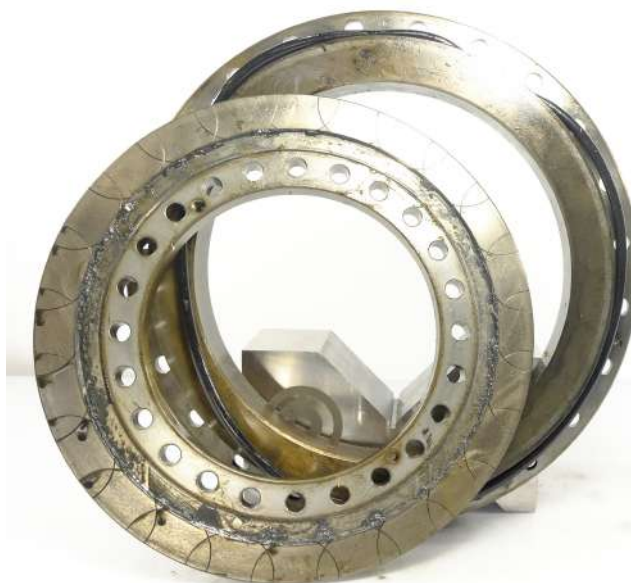
Гидравлический тормоз

Механические повреждения отсутствуют.

Уплотнения потеряли эластичность.

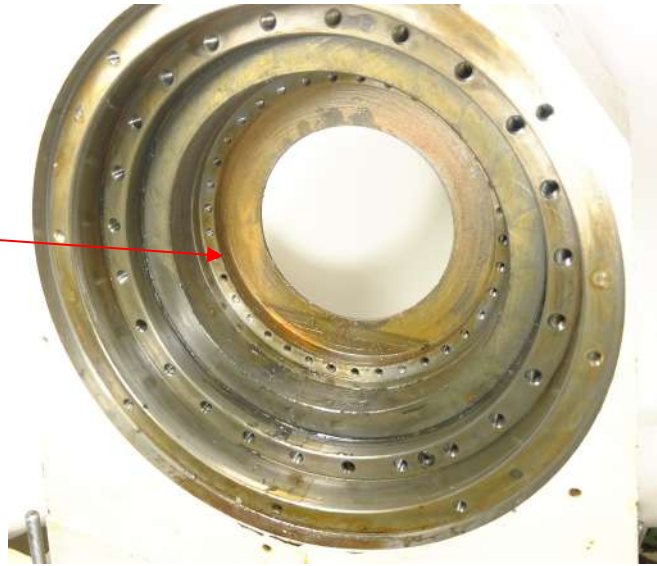
Опора наклона стола II

Механические повреждения отсутствуют.

Чрезмерное загрязнение.
СОЖ попадала в полость опоры.

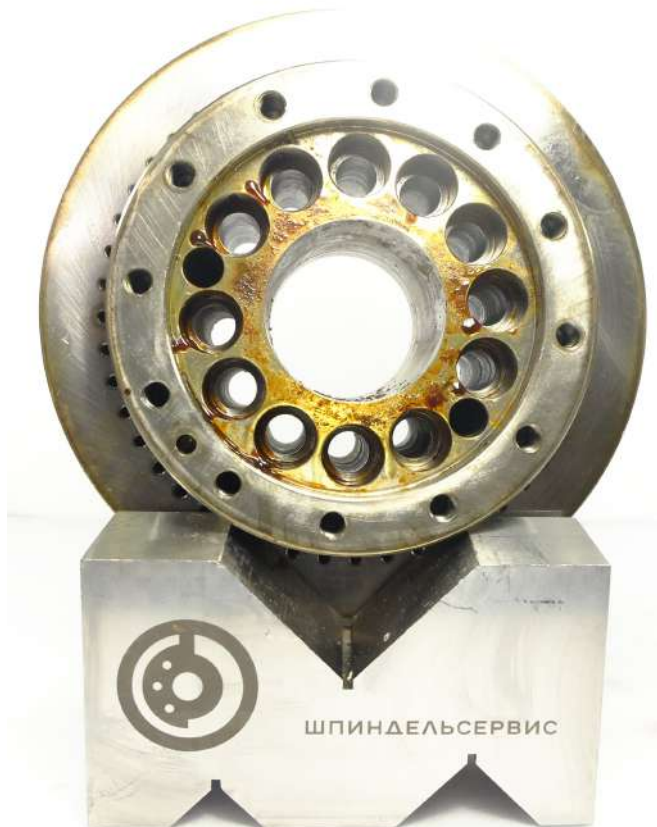
Вал

Визуальные механические повреждения отсутствуют.

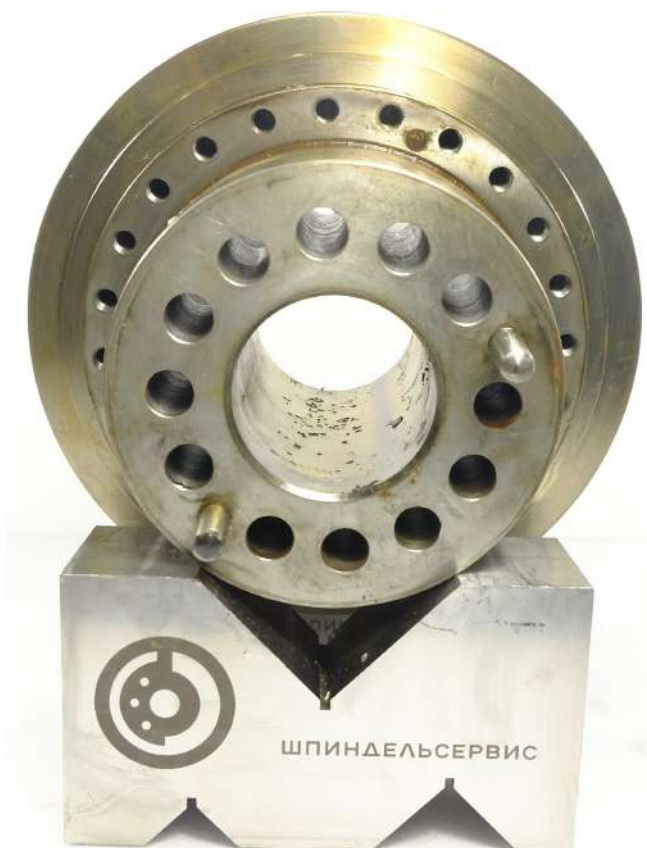
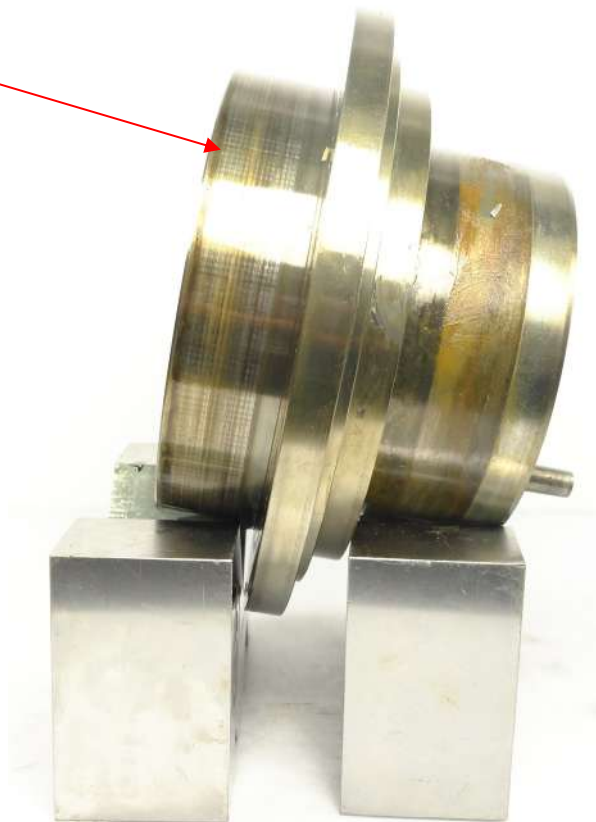
Фреттинг-коррозия опоры.

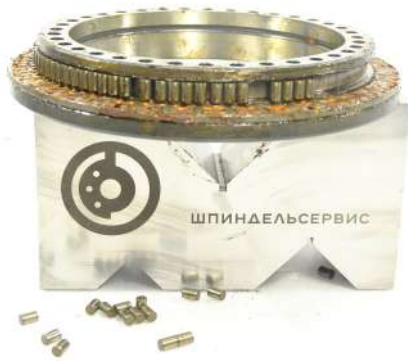
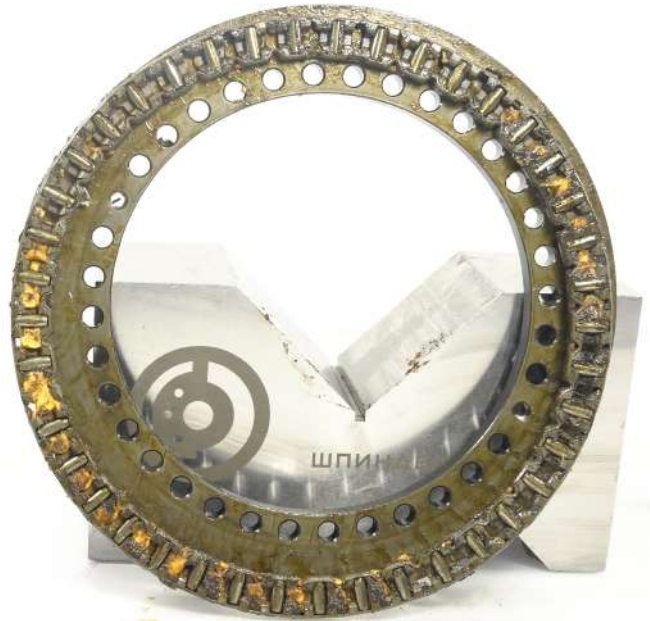
Подшипник

Разобран при демонтаже.

Чрезмерное загрязнение.

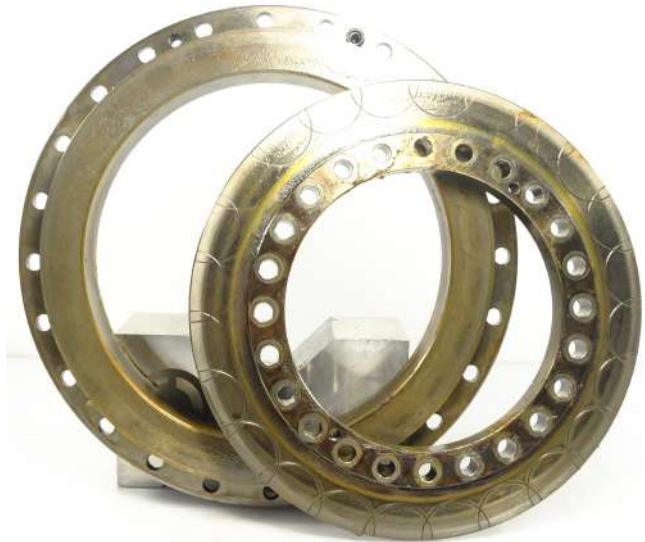
Гидравлический тормоз

Механические повреждения отсутствуют.

Уплотнения потеряли эластичность.

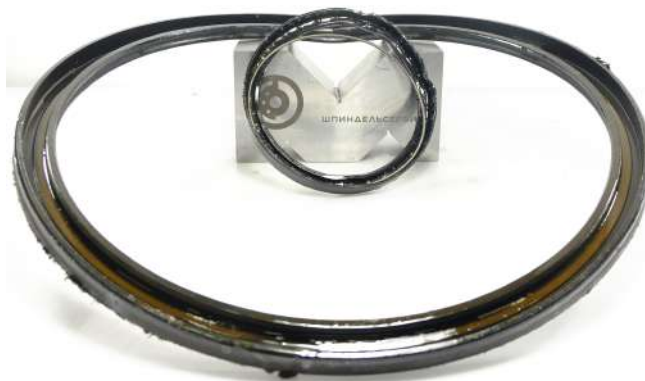
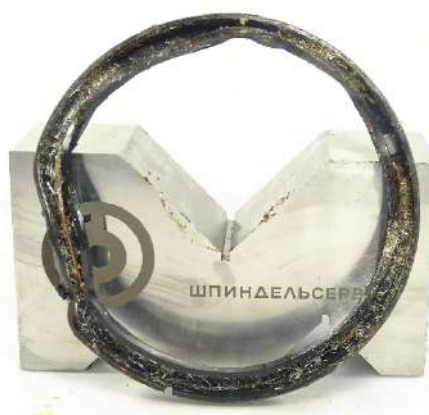
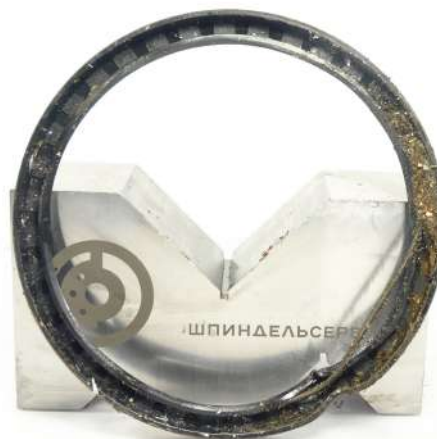
Манжеты потеряли эластичность.
