## Отчёт об инспекции

АО «НПО Энергомаш»

Hirschmann

H250R.NC

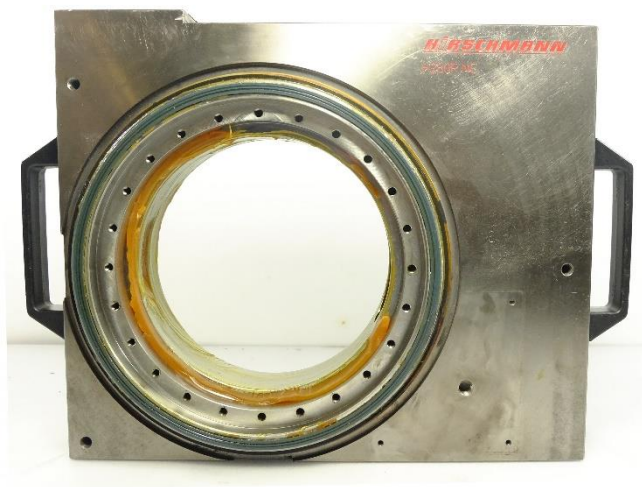
## Корпус

Механические повреждения отсутствуют.

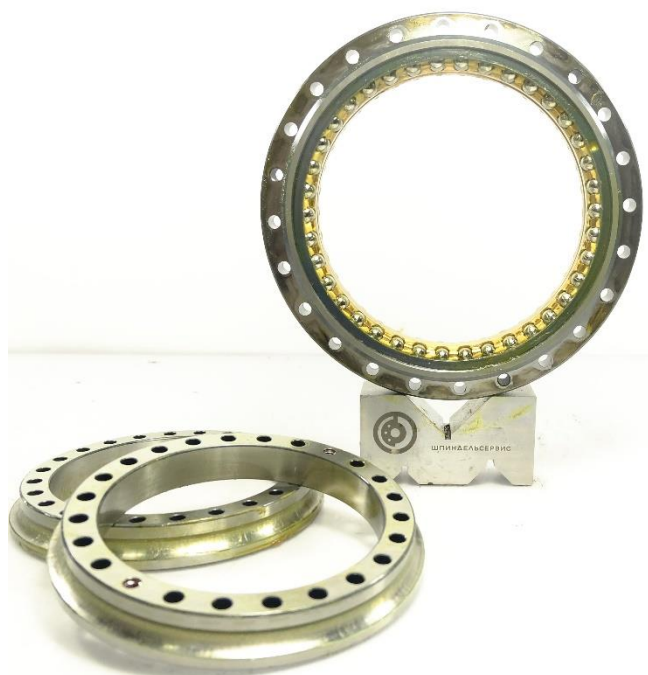
## Подшипник

Смазка загрязнена.

Ресурс подшипника выработан.

- Промывка и очистка деталей ШУ;
- Установка новых прецизионных подшипников;
- Замена пары червяк-червячное колесо;
- Замена энкодера;
- Замена уплотнений и сальников;
- Замена ремня;
- Обкатка ШУ.

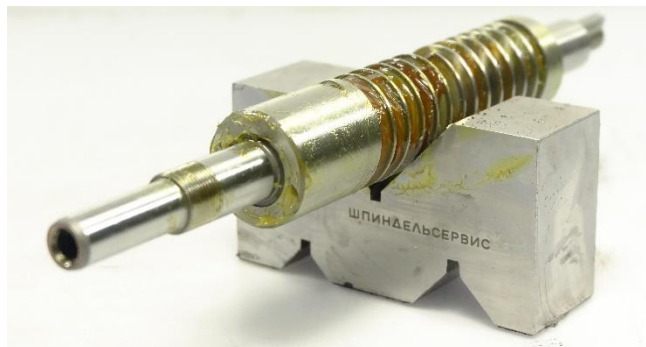
### Червяк

Механические повреждения отсутствуют.

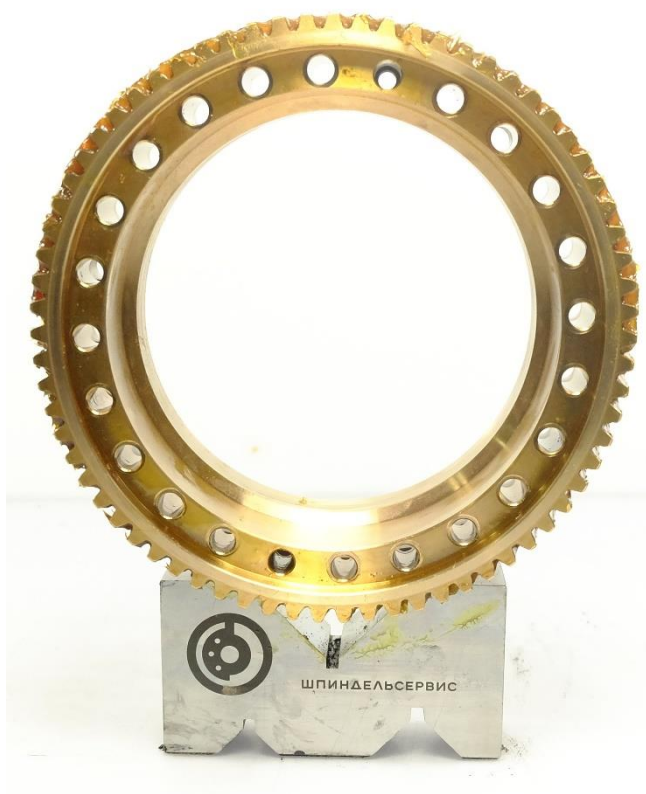
### Червячное колесо

Износ зубчатого зацепления.

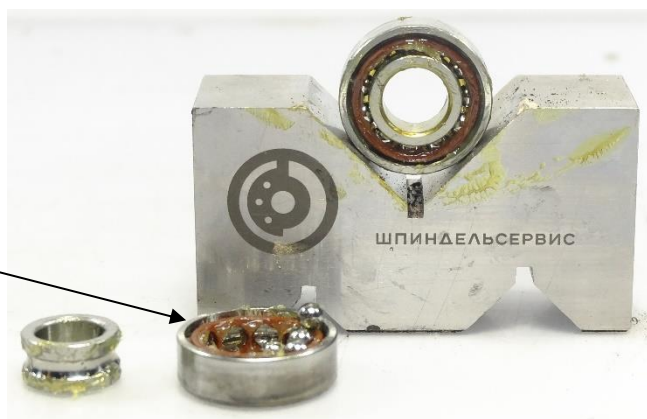
## Передняя опора червяка

Шум при вращении.

Смазка загрязнена.

Разобран при демонтаже.

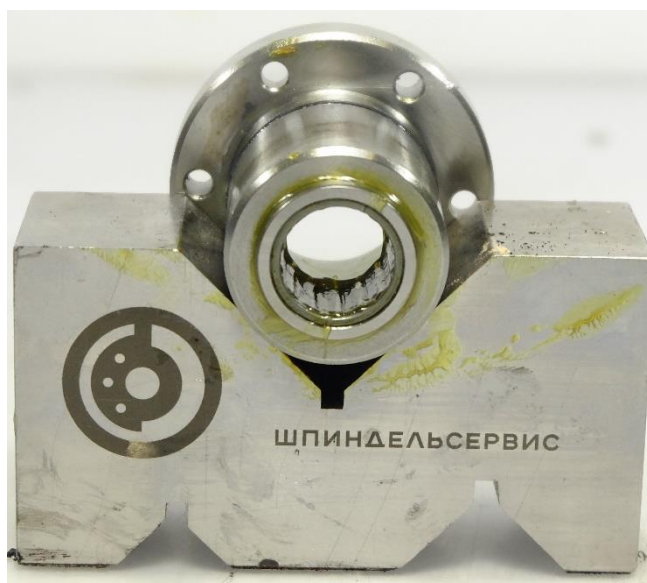
## Задняя опора червяка

Шум при вращении.

Смазка загрязнена.

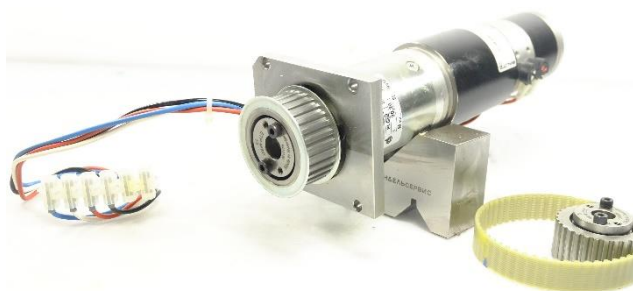
## Мотор-редуктор

Механических повреждений нет.

Вращение неплавное.

Ремень изношен.

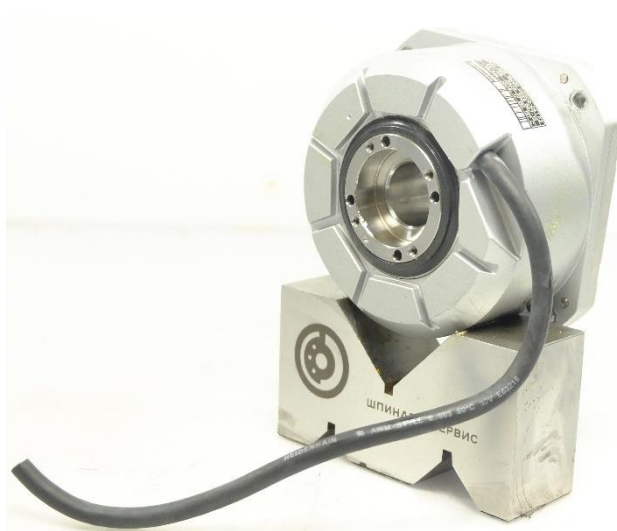
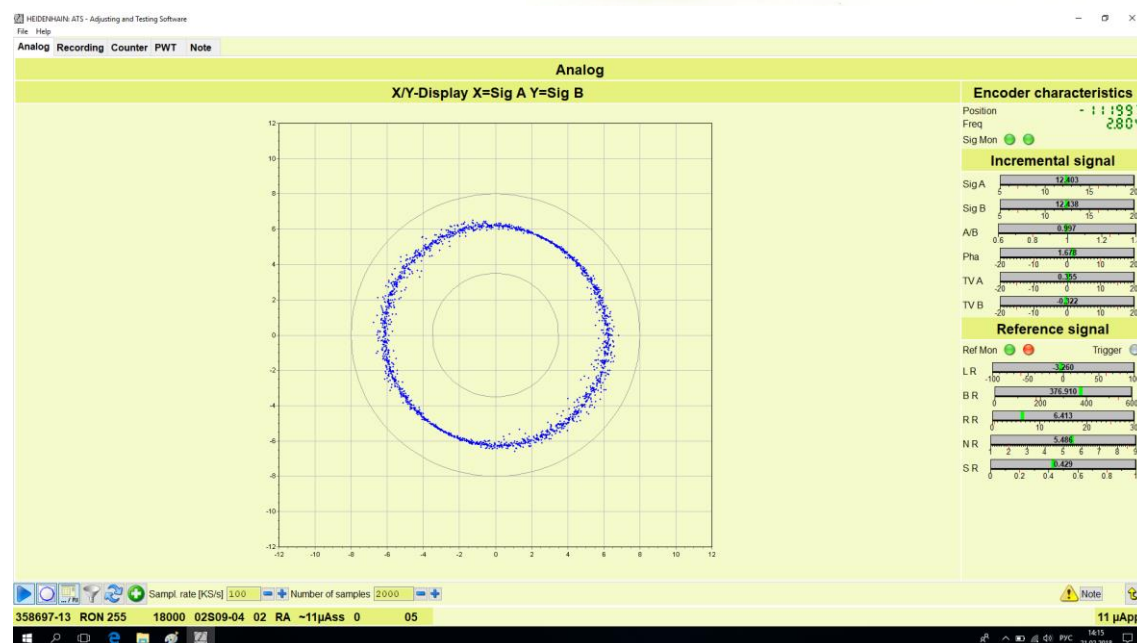
## Энкодер

Энкодер неисправен.

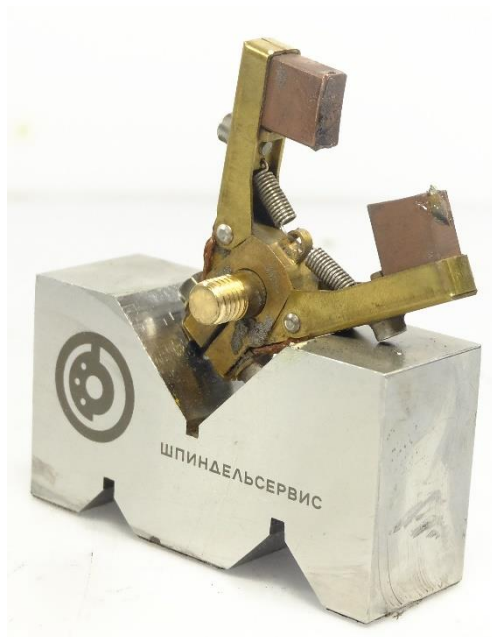
## Щетки

Механических повреждений нет.

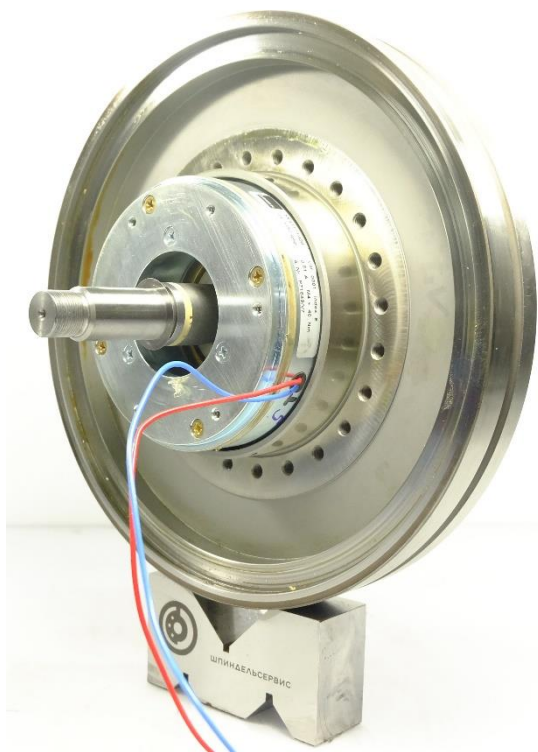
Тормоз

Исправен.

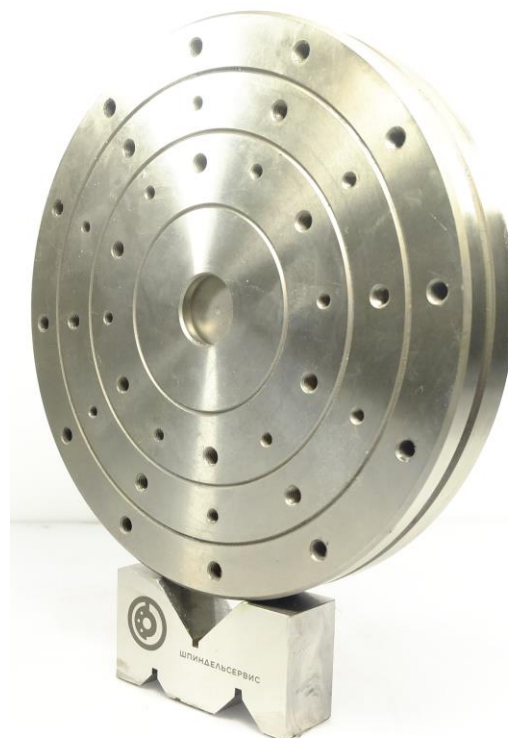
Рабочая поверхность стола

Механических повреждений нет.
